第十管区水路通報

第 39 号

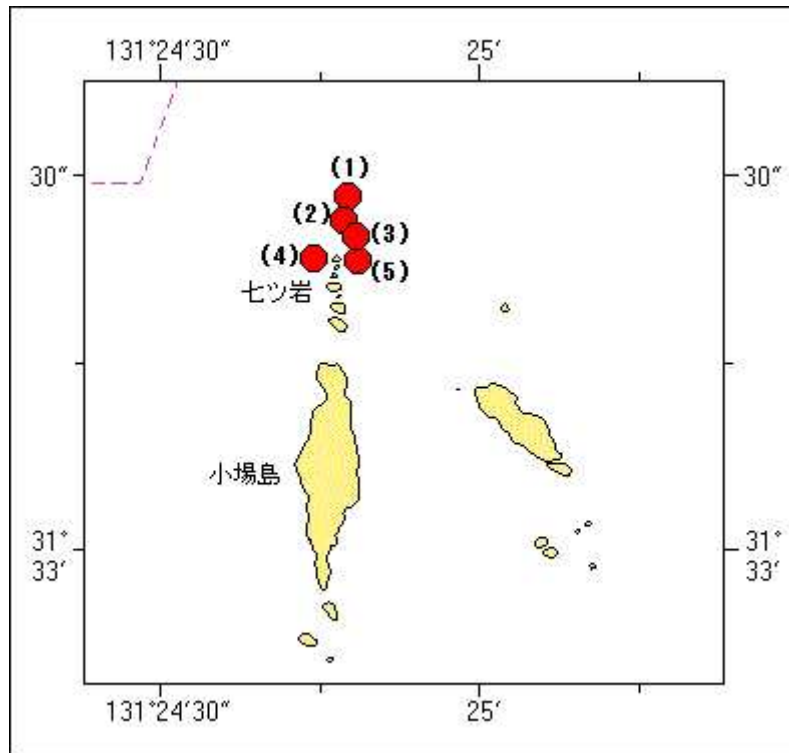
★30年528項 九州東岸 — 油津港付近 浅所存在

下記位置に浅所が存在する。

位置	5地点
	(1) 31-33-28.4N 131-24-47.6E (水深約11.5m)
	(2) 31-33-26.4N 131-24-47.2E (水深約4.4m)
	(3) 31-33-25.2N 131-24-48.4E (水深約7.7m)
	(4) 31-33-23.5N 131-24-44.4E (水深約3.9m)
	(5) 31-33-23.3N 131-24-48.6E (水深約6.3m)

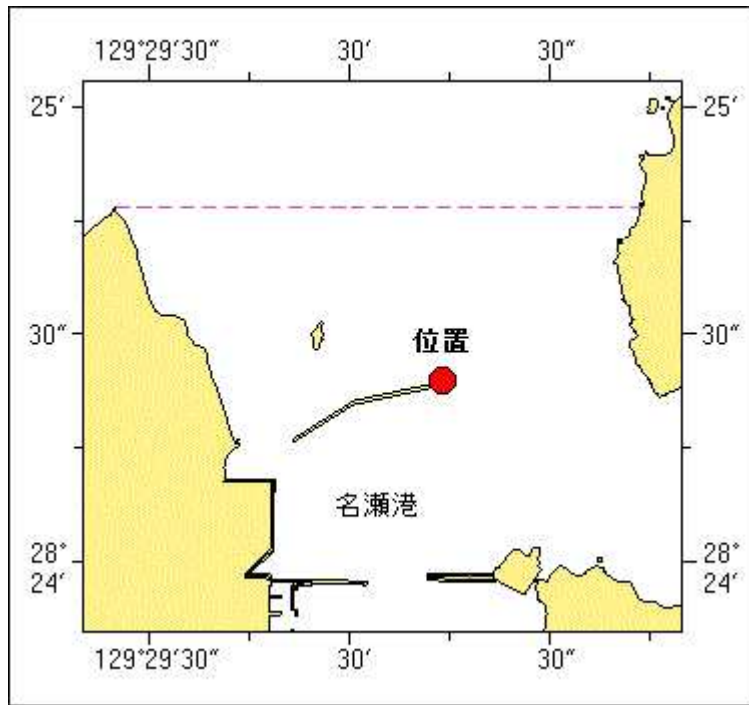
★30年529項 南西諸島 — 奄美大島、名瀬港 防波堤一部倒壊

名瀬港の防波堤の一部が倒壊している。

位置 28-24-24N 129-30-14E
海 図 W 1 2 0 2 - W 2 2 5
出 所 奄美海上保安部

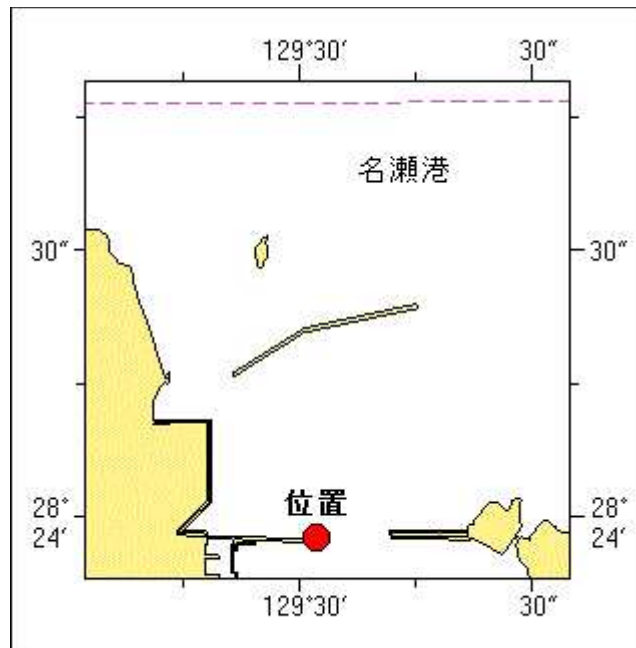
★30年530項 南西諸島 — 奄美大島、名瀬港 灯台倒壊、仮灯設置

名瀬港西防波堤灯台(灯台表第1巻、6941.8)は倒壊し、仮灯が設置された。

位置	28-24.0N 129-30.0E
灯質	単閃赤光 毎4秒に一閃光
光度	20カンデラ
光達距離	3海里
備考	灯塔は流出した 天候等により仮灯を一時撤去することがある
海図	W1202
出所	奄美海上保安部
