水路要報

昭和21年南海大地震調査報告

地変及び被害編

水路局

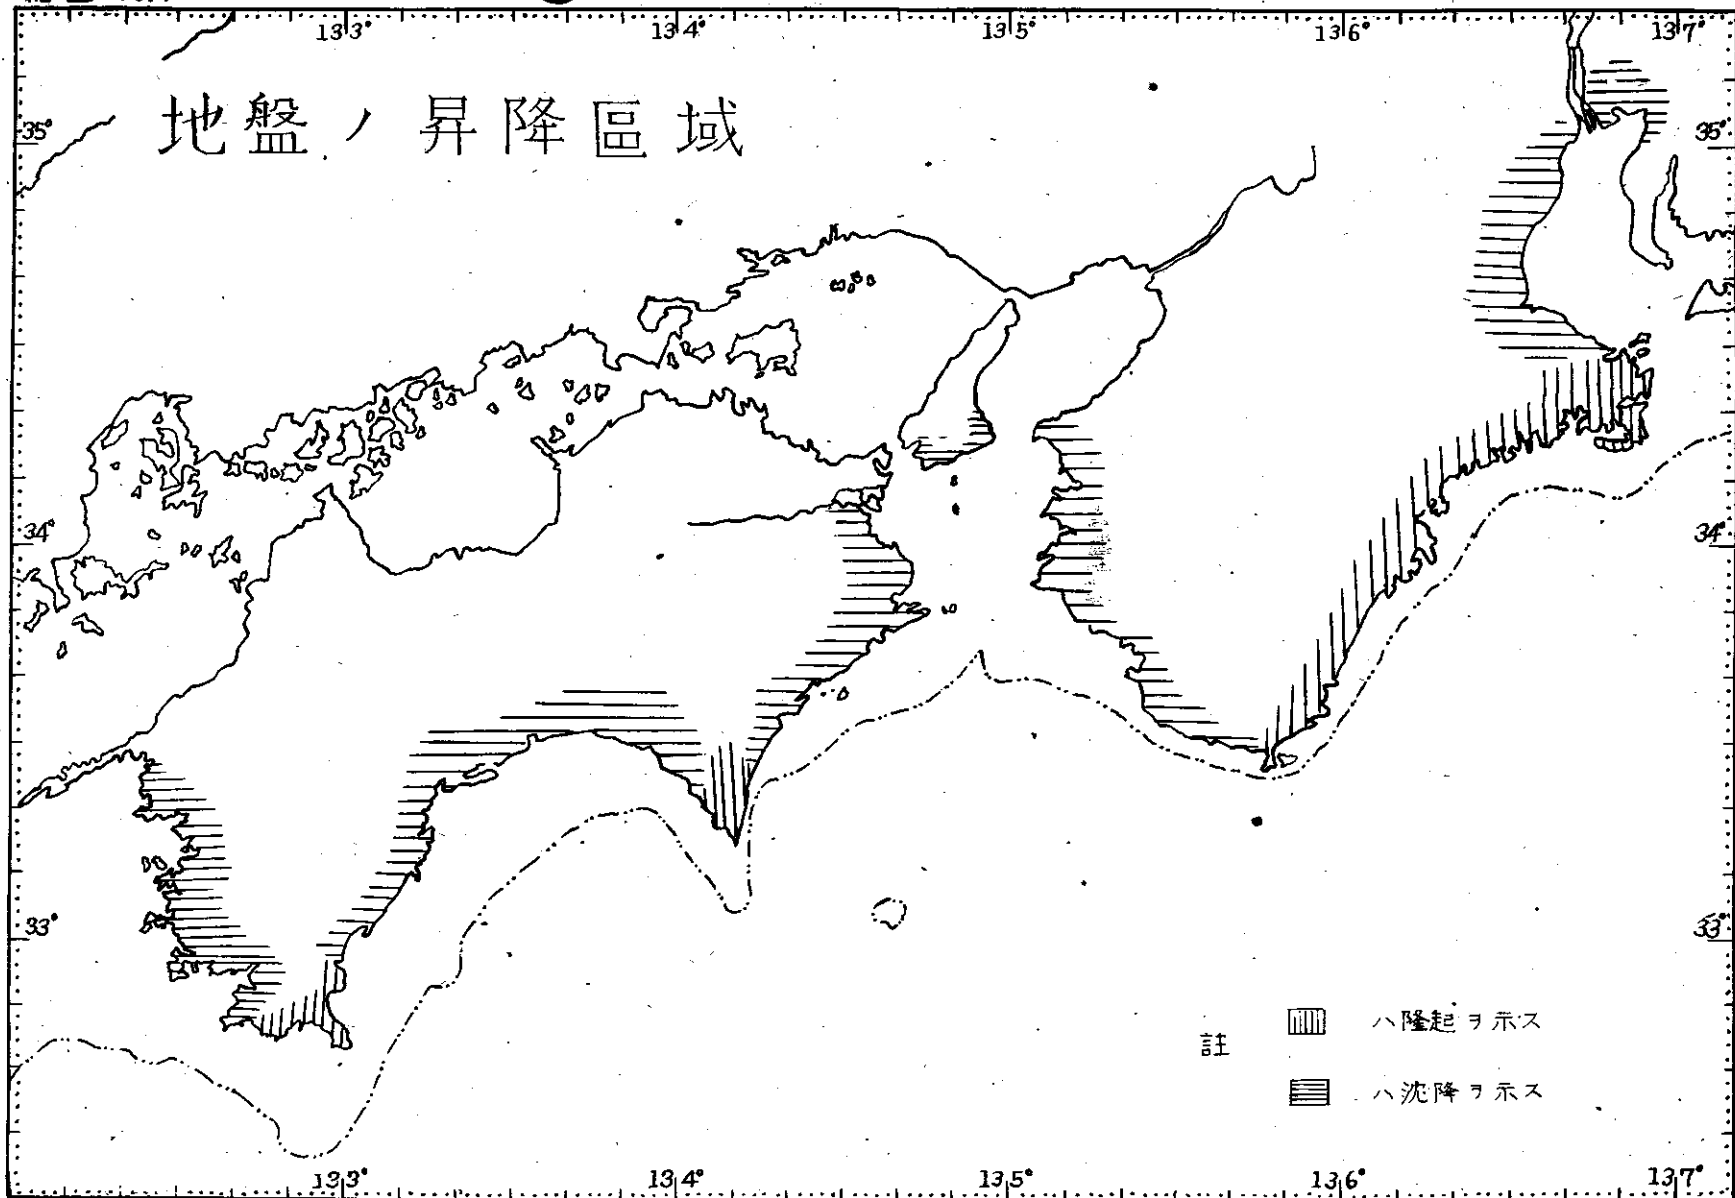
地盤ノ昇降區域

前述のように地盤の昇降についての測定はおもに当局における測量方式に基き実施したが、この結果よりすれば変動の顕著な四国東岸、紀伊半島方面においては隆起地区と沈降地区との二様相を呈するに至ったが、今次の地震に因る変動の限界はおおむね東部は伊勢海沿岸の名古屋方面までであり、西部は四国西岸で東海以東、内海沿岸はその変化は認められない。

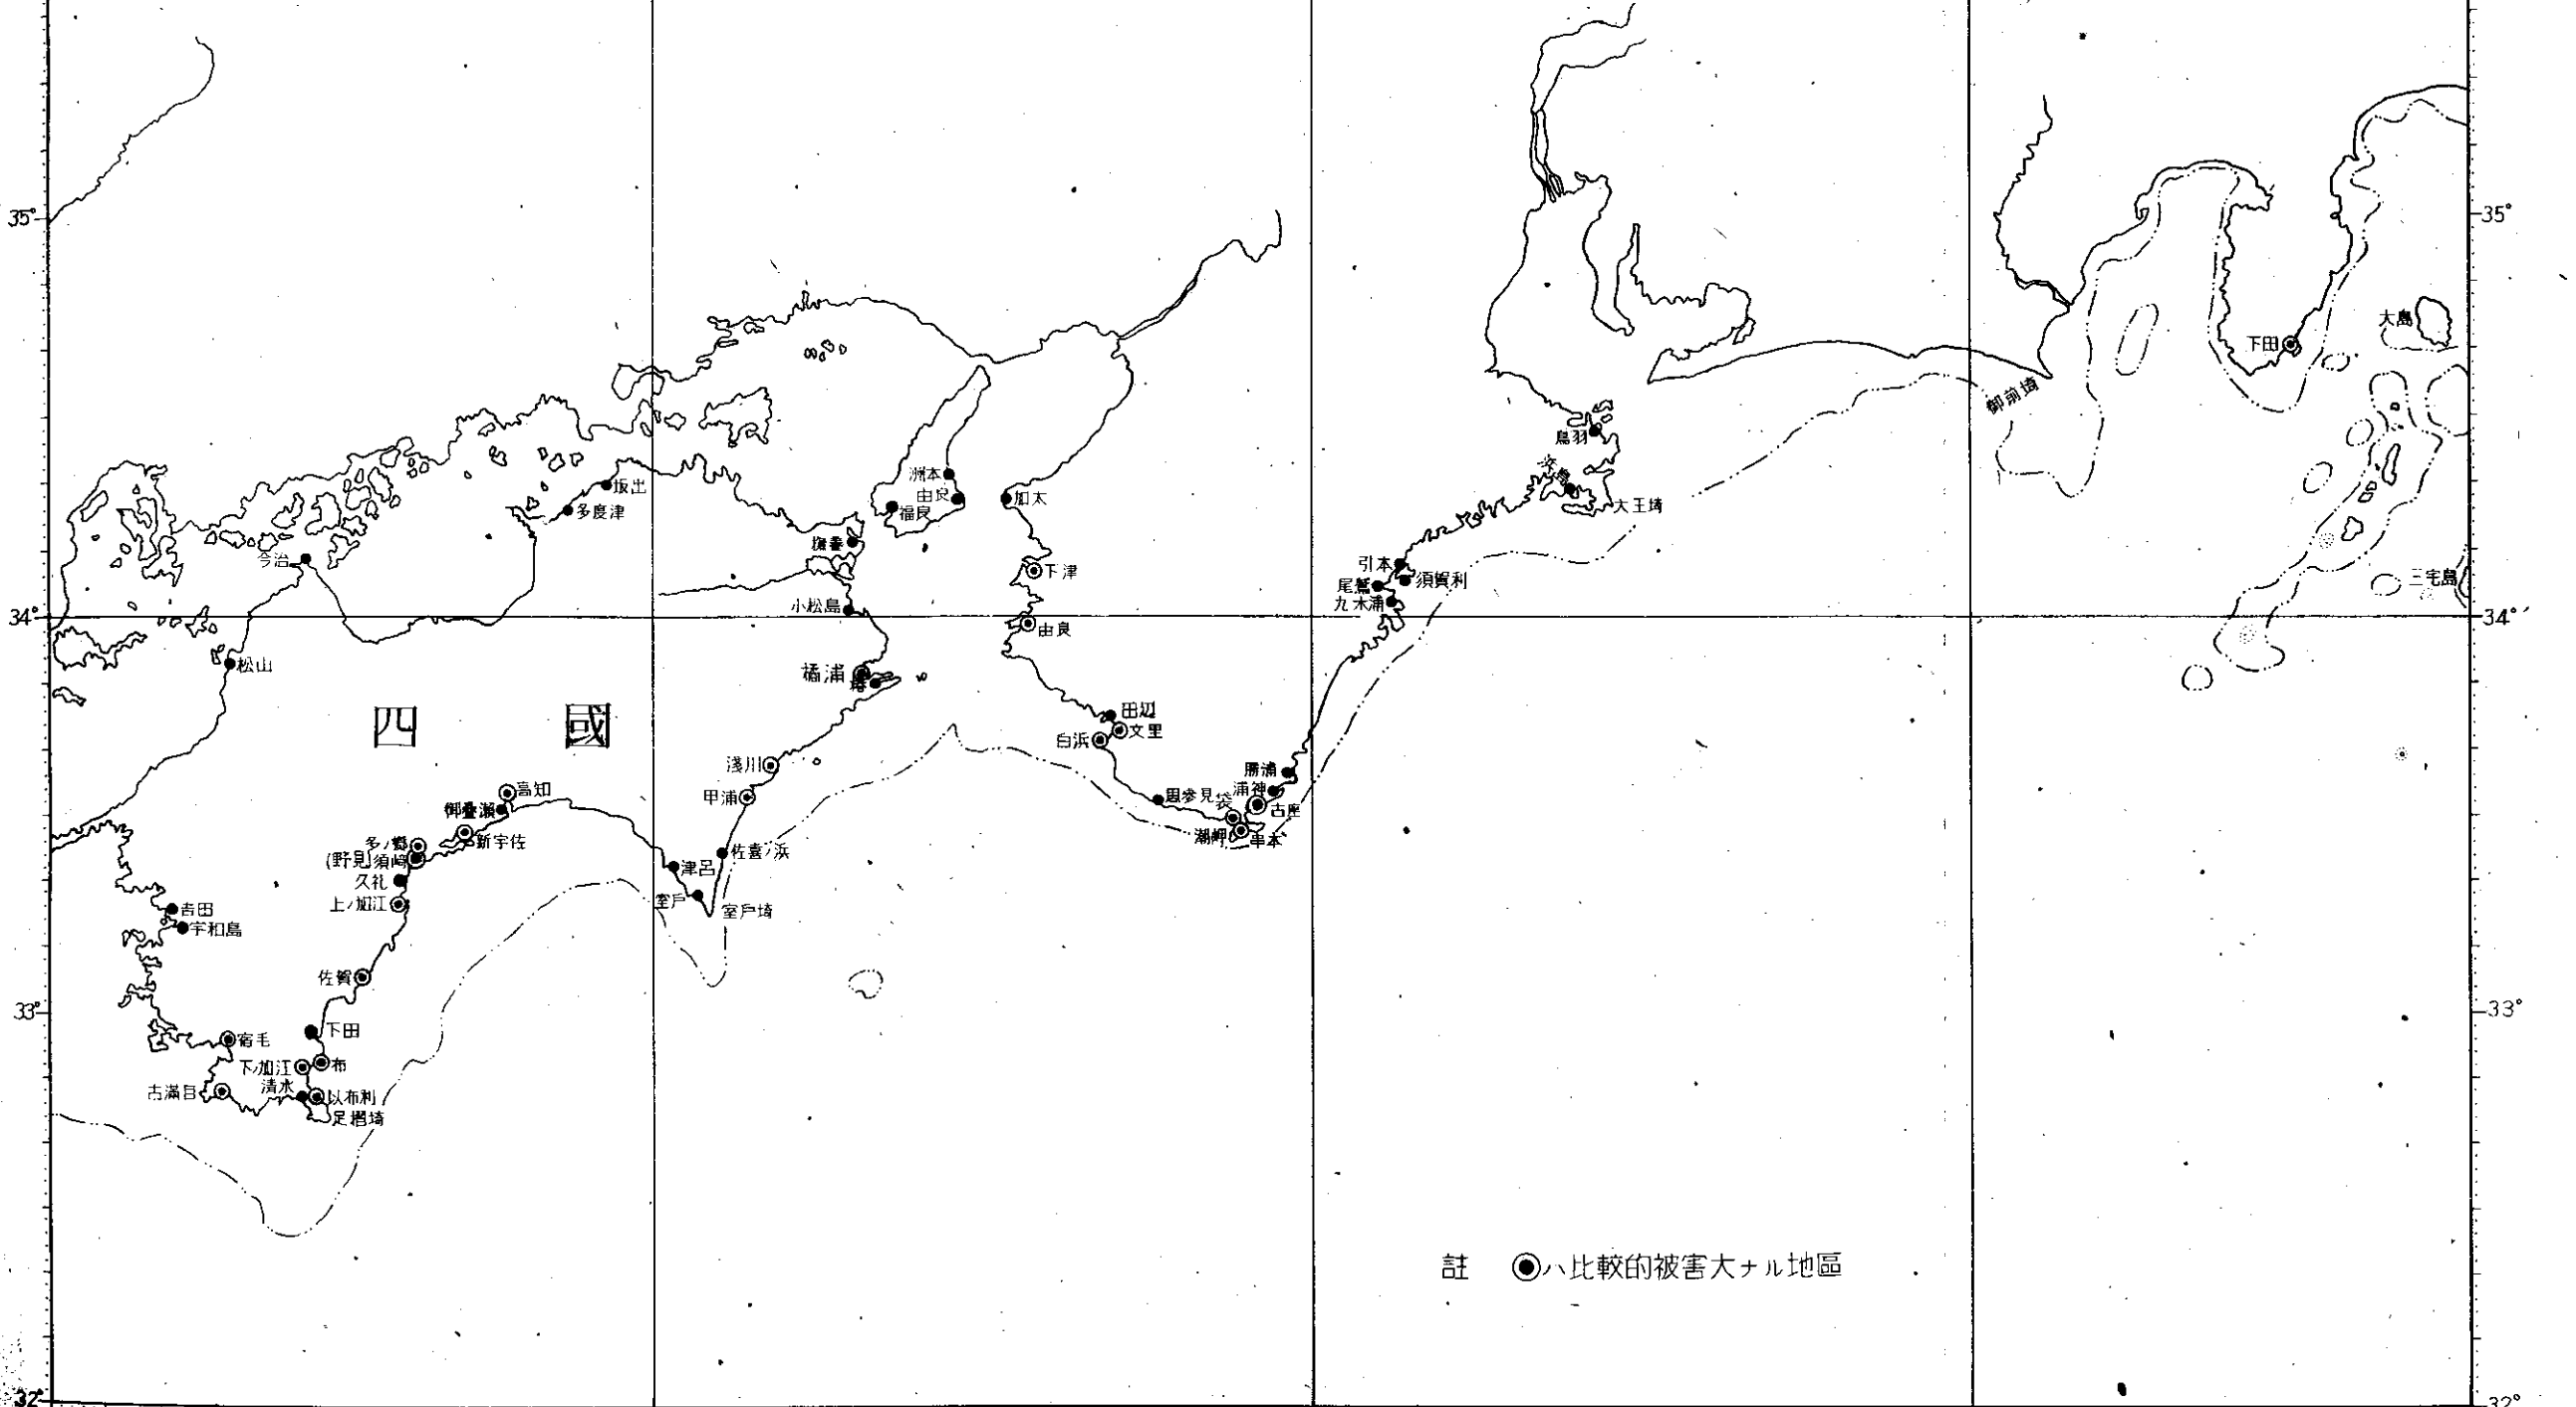
海岸建築物に與へたる被害地區

註 ●ハ比較的被害大ナル地區

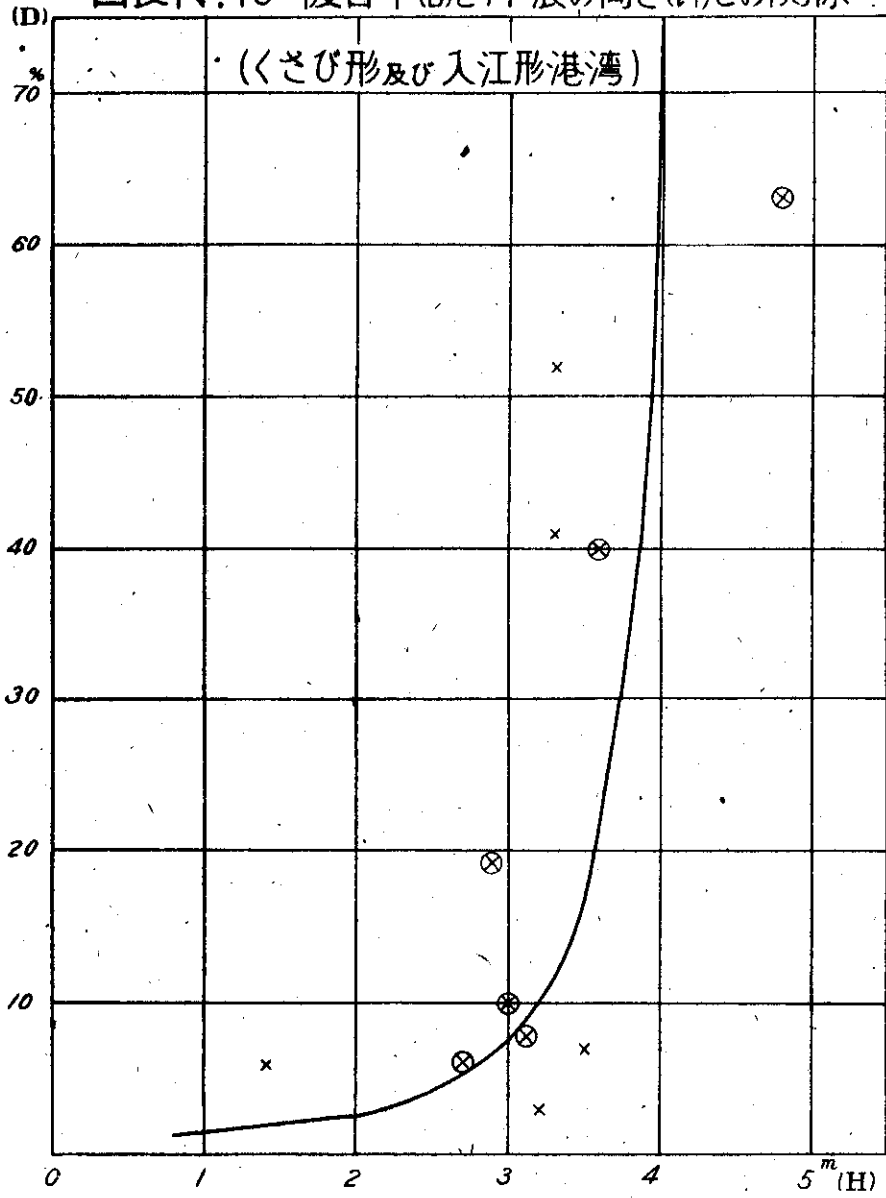
図表N°10 被害率(D)と津浪の高さ(H)との関係

津浪に因る破壊の程度は直接には津浪の高さ、海底の深浅等に関係するところ大である。

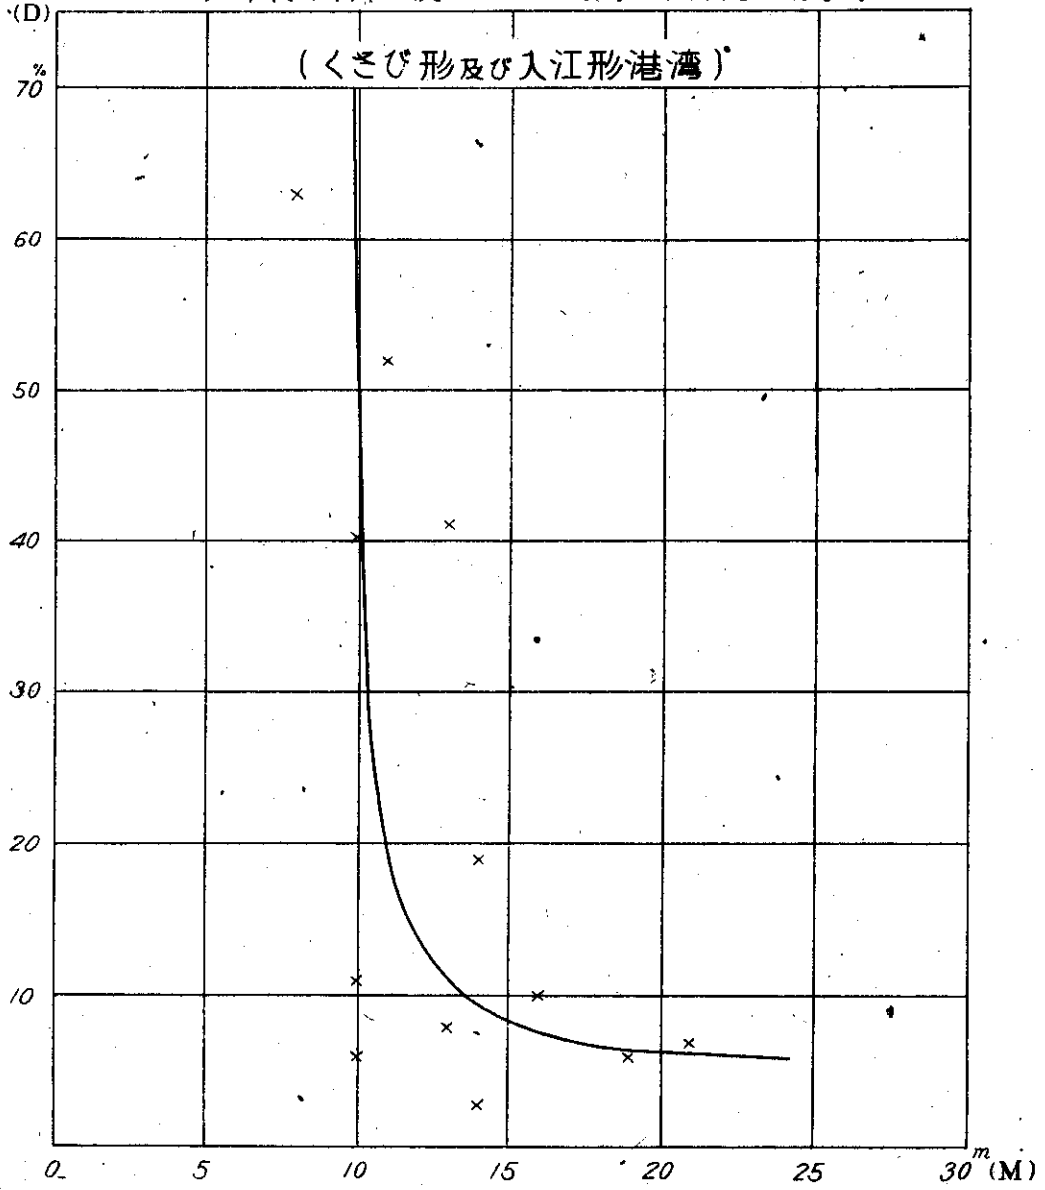
図表N°11A 被害率(D)と水深(M)との関係

れをもってするときは大局的の形状との相違が大となり津浪の来襲に困る破壊の考察には不適當である。それ故にこれを補正する必要が起って来るが港湾によつては局部的の差異を認められるとしても大勢からするとおおむね距岸1,000メートル前後の水深は地勢の概況を示すものと見られるので、これを海図より採用し前述の港内水深の平均とこれとの平均をもって平均水深とし一般的の海底形状を示すものとした。
