昭和21年南海大地震調査報告

地変及び被害編

昭和 21 年南海大地震調査報告 (地変及び被害編)

運輸技官 小 向 良 七

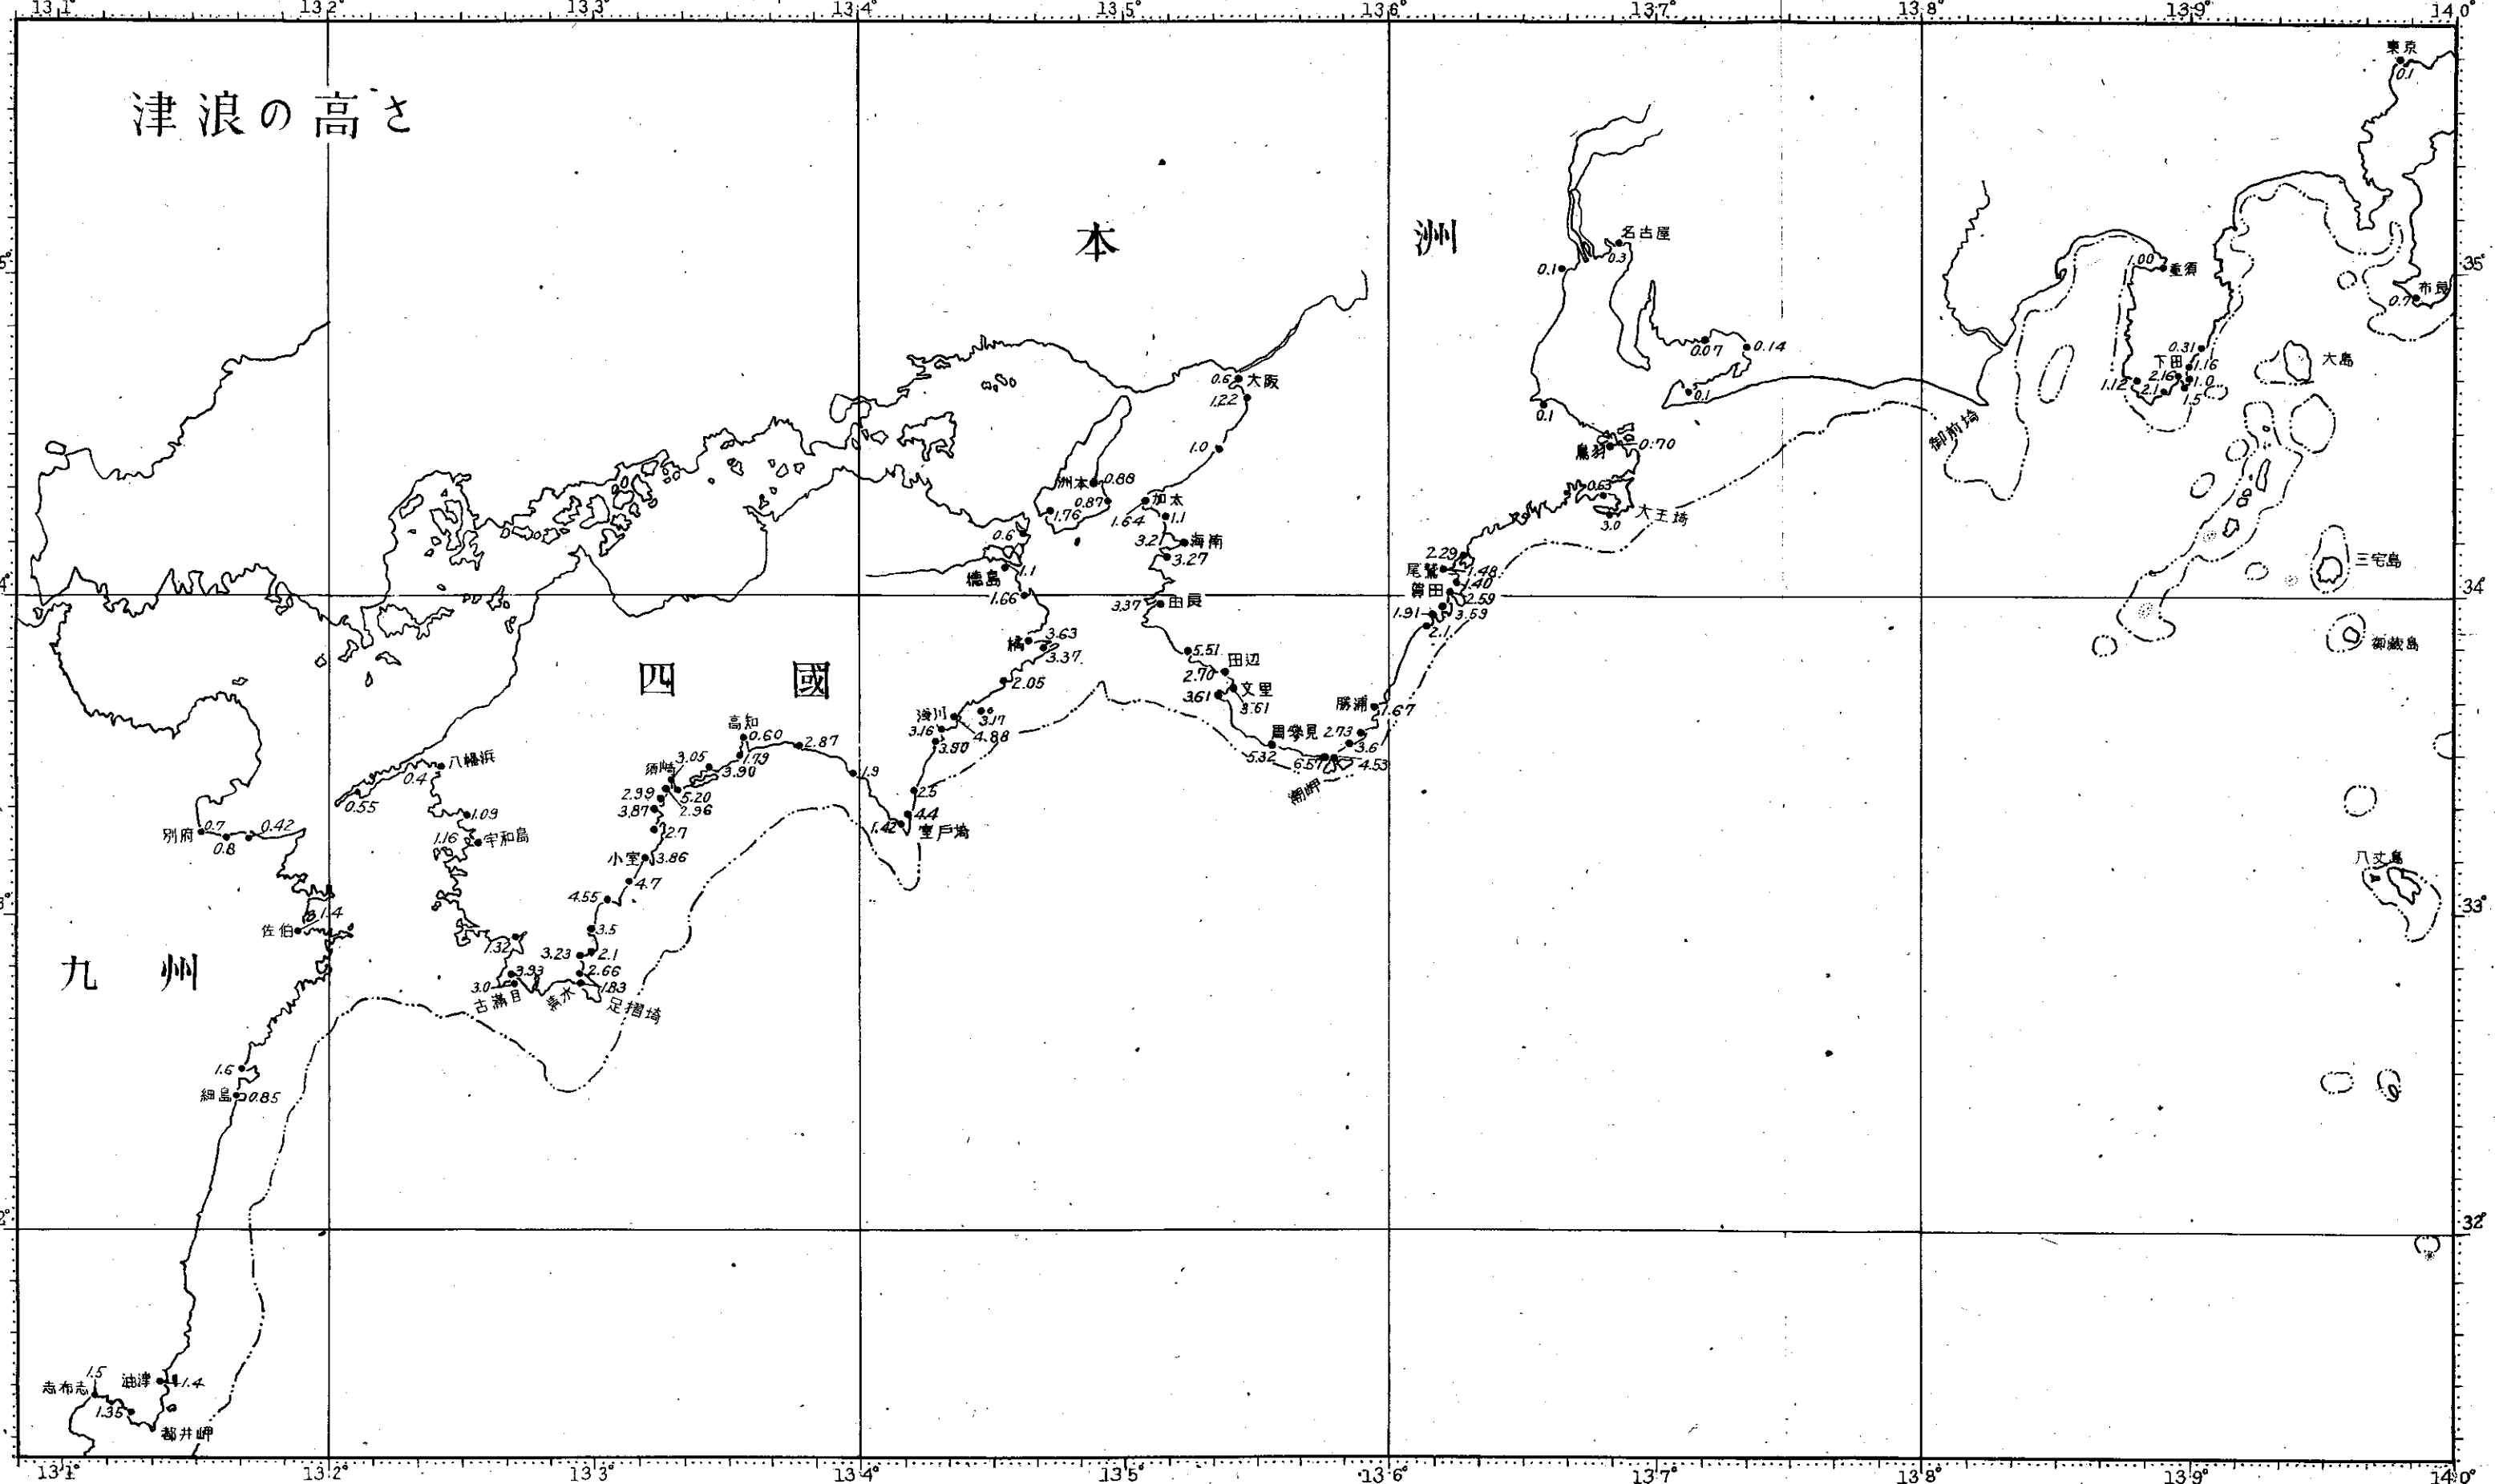
図表N°10 被害率(D)と津浪の高さ(H)との関係

津浪に因る破壊の程度は直接には津浪の高さ、海底の深浅等に関係するところ大である。

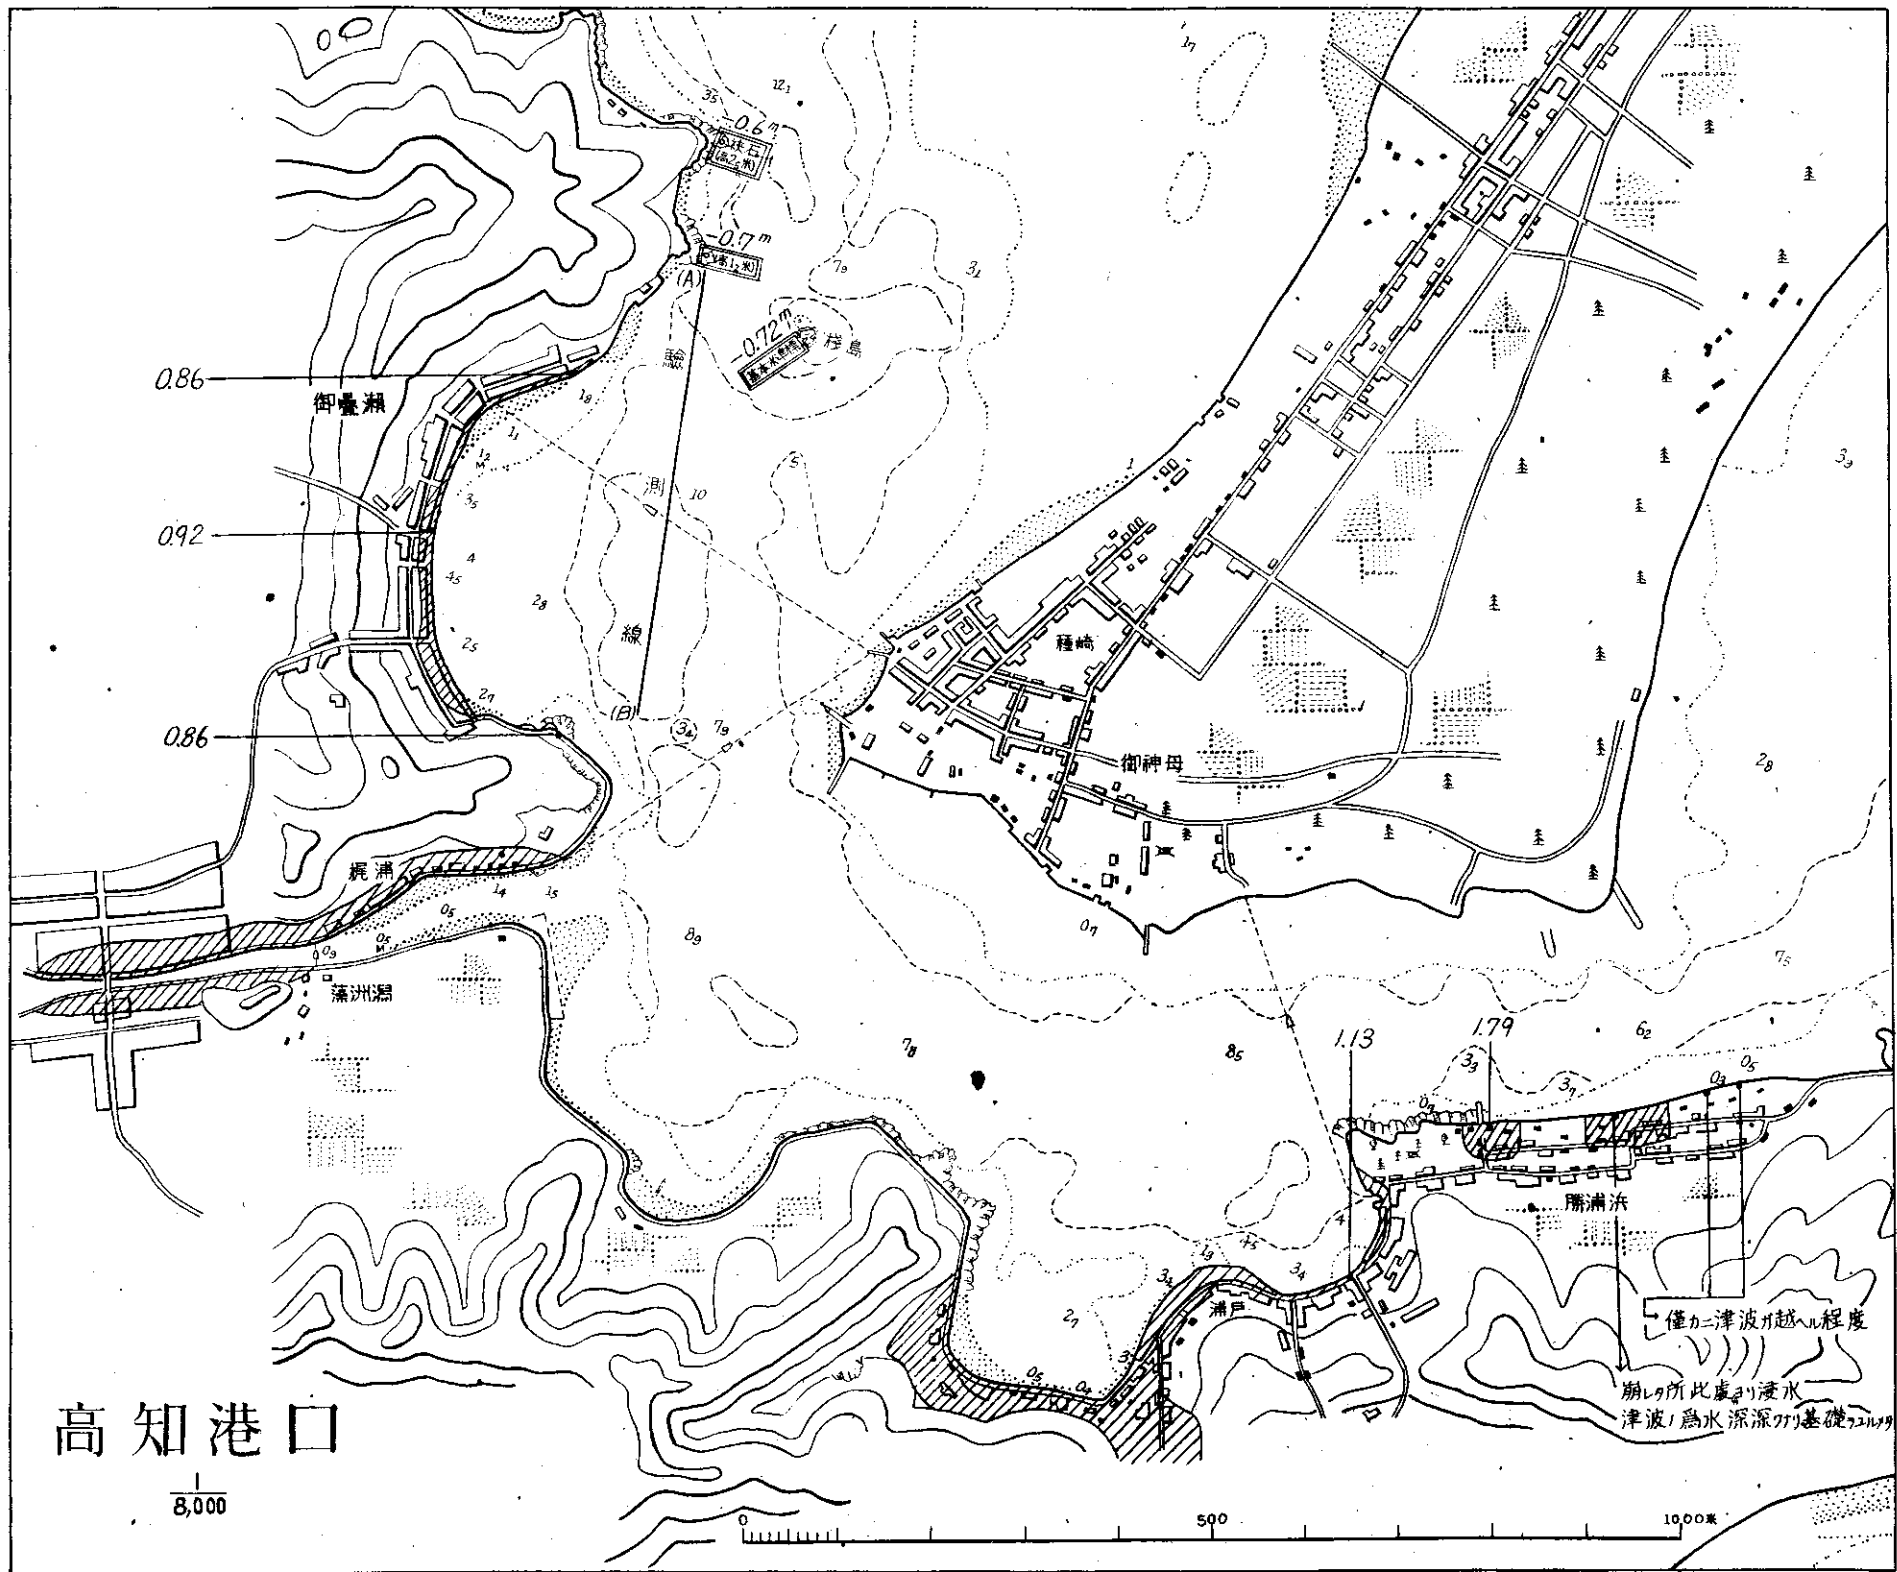
分圖 No.38

◎港湾施設 港の奥部の最も利用されている岩松町物揚場は全長460メートルに全壊を來し、潮江埋立岸壁は破壊及び沈降のため係船に一大支障を生ずるに至つた。その他堤防、護岸等に被害を被つた。又給水施設も破壊したが直ちに修理復旧した。

僅カニ津波が越ル程度
崩レテ所此處より淺水
津波ノ為水深深ク基礎ヲシテ

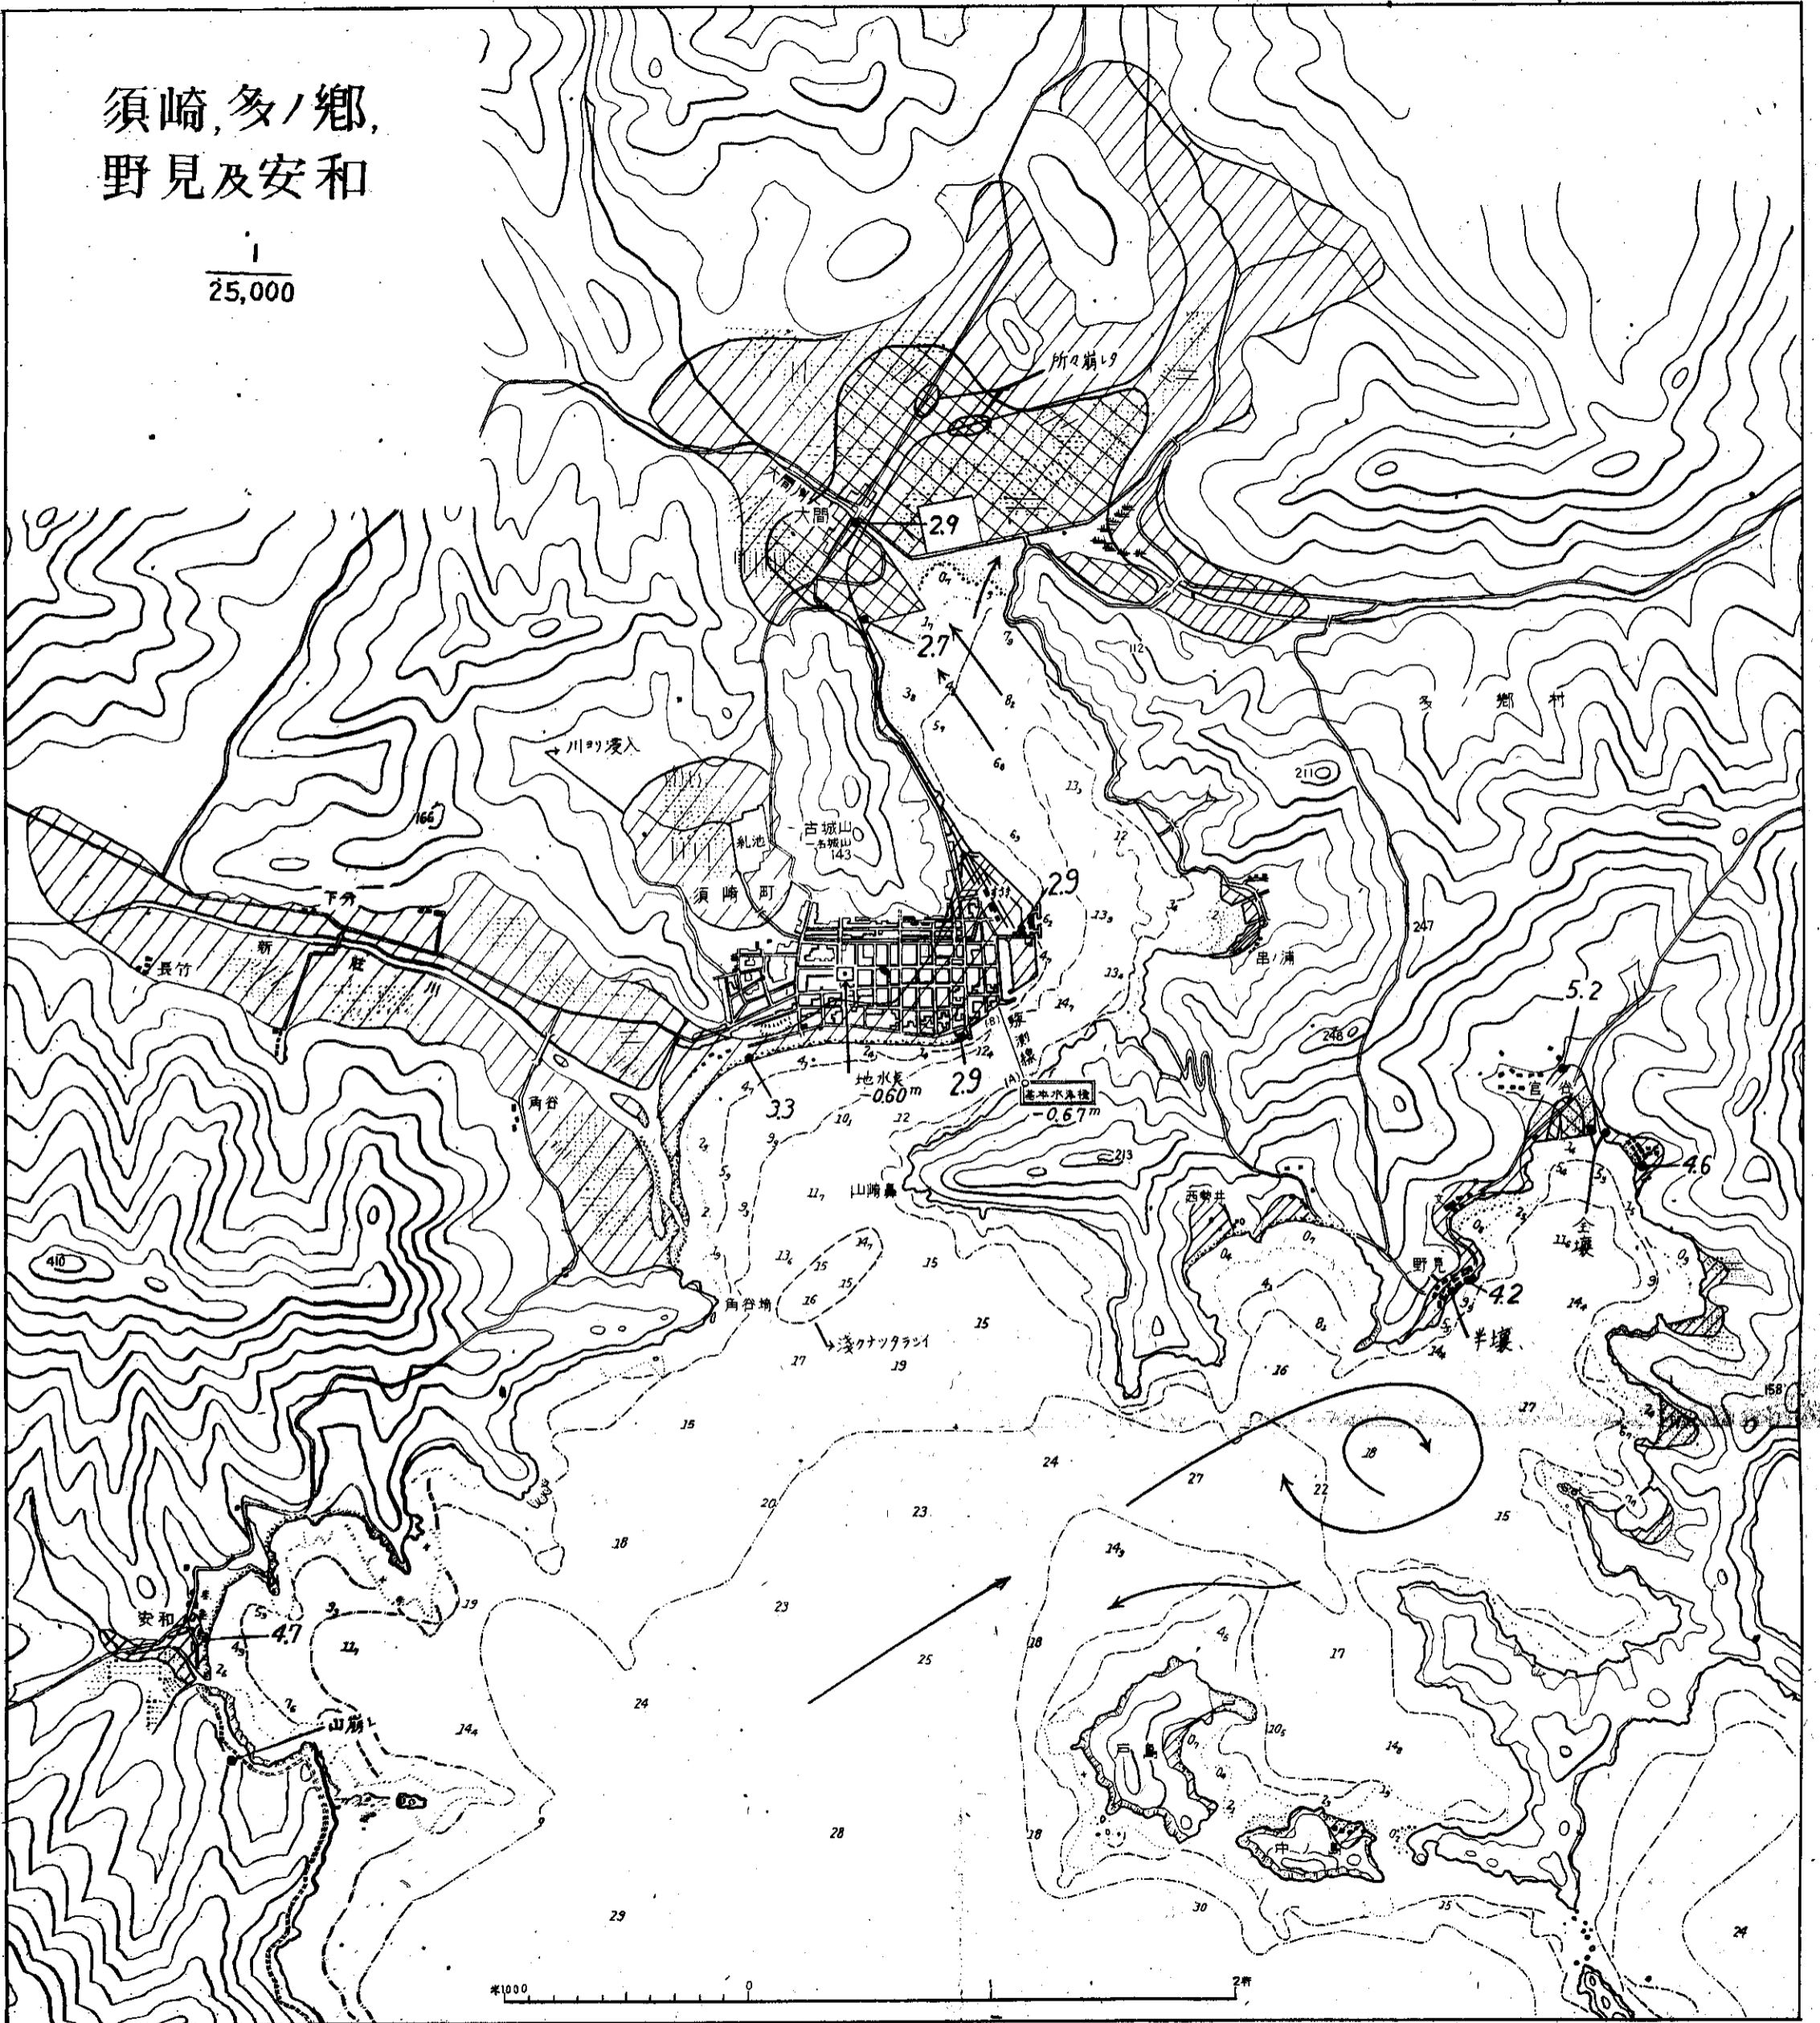
須崎, 多ノ郷, 野見及安和

◎港湾施設 町内北東部岸壁は全部崩壊し商船さんばし附近の岸壁も破壊された。又同町東岸の埋立岸壁及び南部岸壁も局所的に崩壊又は決壊を生じたが結局須崎町を囲む岸壁はほとんど全長に被害を被つた。この破壊及び岸壁沈下により係船は不可能となり荷役作業は一大支障を來たすに至つた。

須崎港に面した須崎町及び港首大間方面共に浸水ははなはだ大で諸施設、船舶等の被害も又大である。津浪の高さは須崎東岸で3.3メートル、港首で2.9メートルで著しい高さではないが、河川、平野の存在及び護岸の破壊等は浸水を容易にしたものと見られる。その最大到達距離は新莊川方面では3.5キロメートル、港奥部では2.4キロメートルに及ぶ。
