水路測量

災害対応水路測量班

Hydrographic surveys

Hydrographic Survey Team responding to Disasters

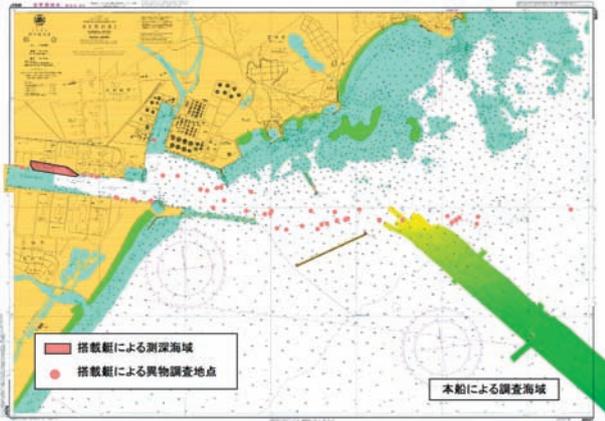
図4 第3次の仙台塩釜港仙台区測深区域及び異物調査位置*

第3次の「海洋」による測量では、本船による沖合部の測深ほか、搭載艇による一部の岸壁付近の測深並びに岸壁前面海域及び A 区、B 区における異物確認を実施した。ほとんどの調査期間を異物確認に充てられたが、その結果、異物撤去が終了したはずの位置に異物がなおも存在している箇所が 13 カ所確認されたとともに、新たに 34 カ所の異物の存在を確認した（Fig. 4）。

Fig. 4 Results of the 3rd survey in Sendai-Shiogama port (Sendai section). This map shows the location of sea-bottom obstacles (pink dots) and bathymetric image along the off-shore passage.

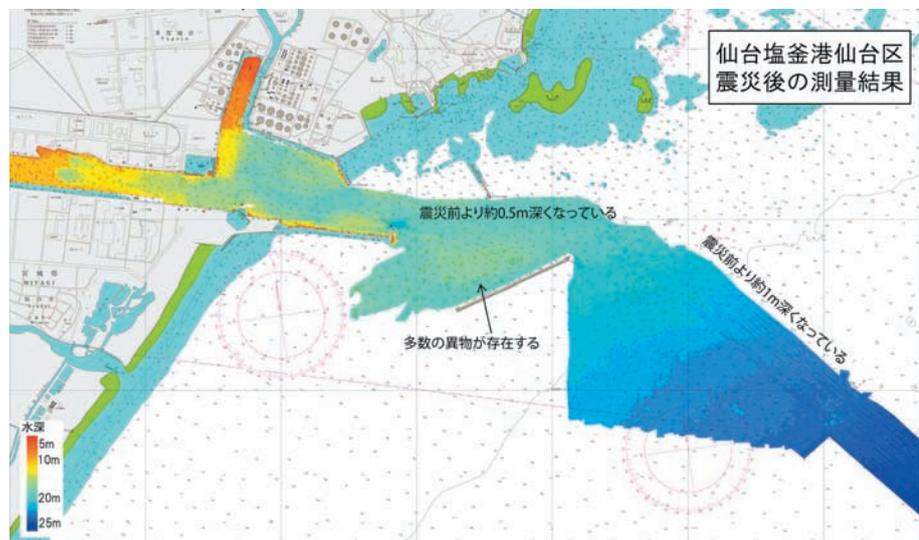
図5 仙台塩釜港仙台区震災後の測量結果

仙台塩釜港仙台区の震災後の測量結果をFig. 5
 に示す。3次にわたる当庁の調査及びその後の他
 機関の成果によって、岸壁前面から航路のほぼ全
 面の測深が終了した。全体として、水深が震災前
 と比べて約0.5~1m深くなっており、地震によ
 る広域的な地盤変動の結果を反映しているものと
 考えられる。

Fig. 5 Bathymetric map of Sendai-Shiogama port (Sendai section) based on all the surveys.

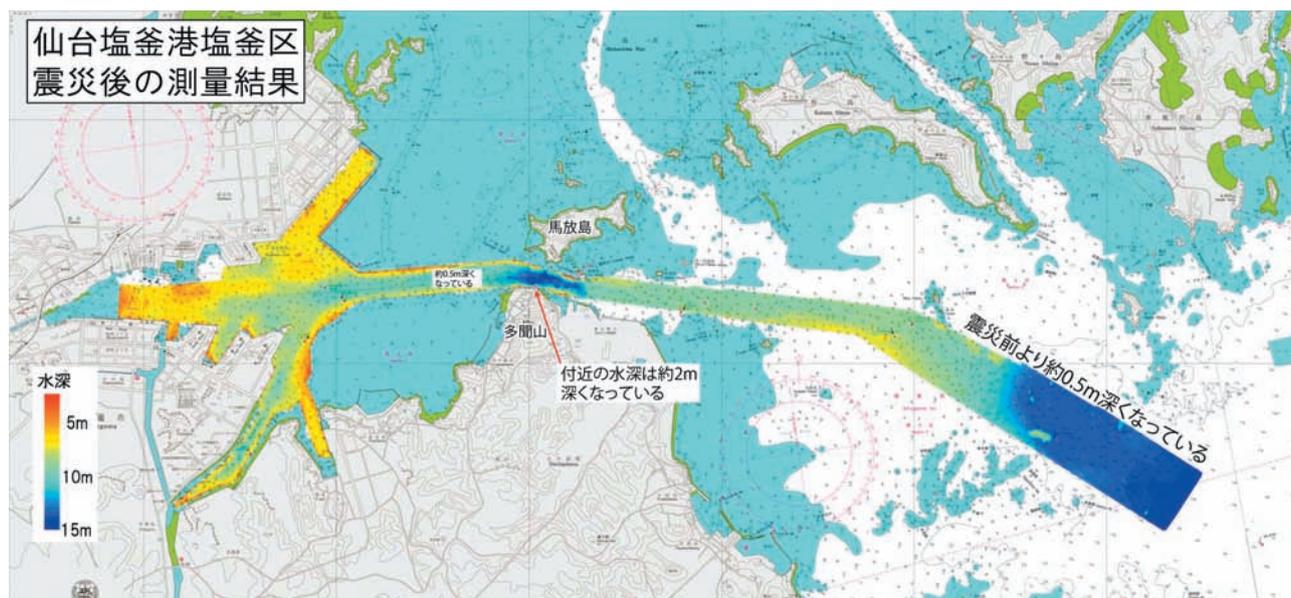
図6 仙台塩釜港塩釜区震災後の測量結果

Fig. 6 Bathymetric map of Sendai-Shiogama port (Shiogama section).

測量の結果、仙台区同様に航路、泊地内には陸上から流出した大小様々な海底突起物が多数存在していることが確認された。貞山堀石油岸壁の対岸には漁船及びプレジャーボートが打ち上げられており、調査海域にも津波で沈没したと思われる小型船舶らしき異物が確認された。多聞山以東の航路域には漁具（養殖用筏）の残骸と推定される異物が多数確認された。

調査した海域は全体的に震災前より、約0.5m深くなっており、地震に伴う広域的な沈降の結果と推測される。また、航路の馬放島と多聞山に挟まれた部分（代ヶ崎水道）では、震災前に水深8~12m台であったのが10~13mになっており、最大約2m深くなっていた。この水深増大は、局所的であること、また、代ヶ崎水道付近は地形的に狭隘になっていることから、津波による海底浸食によるもの推測とされる。逆に塩釜漁港の魚

市場東方の防波堤前面海域では、最大約1m浅くなっている。また、航路標識ブイのほとんどは海図記載位置から振れ回り半径を超えて移動しており、特に航路を示すNo.3ブイが北北西に約13m、No.2ブイが南西に約12mと大きく移動していた。

その後、「天洋」の調査結果により、航行に支障のある異物が残存していたことから、東北地方整備局及び宮城県が撤去を実施したが、撤去後の確認測量は二管区が宮城海上保安部所属警備救難作業艇で音響測深機（PDR 601）により6月30日及び7月6日の2日実施した。その成果は「天洋」による測量成果に反映させた。

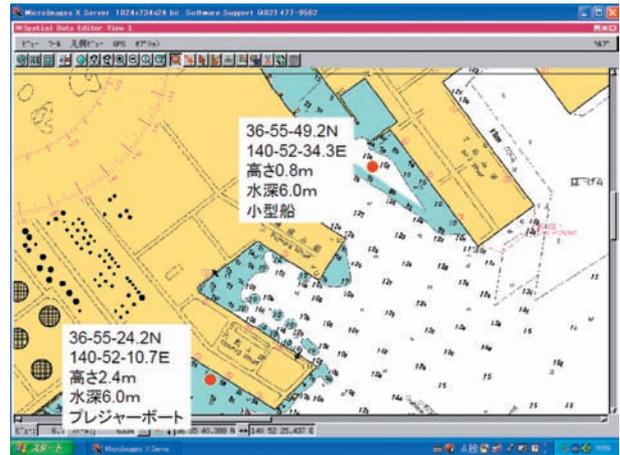
図9 マルチビーム測深機で捕らえた沈船の位置
Fig. 9 Locations of sunken ships detected with multi-beam echo sounder SeaBat 8101. See Fig. 10 and Fig. 11.

障がある箇所については随時二管区本部に報告した。5月24日に大剣ふ頭岸壁及び7号ふ頭沖で沈船をそれぞれ発見した。これらは港湾管理者である福島県小名浜港湾建設事務所により撤去された (Figs. 9-11)。

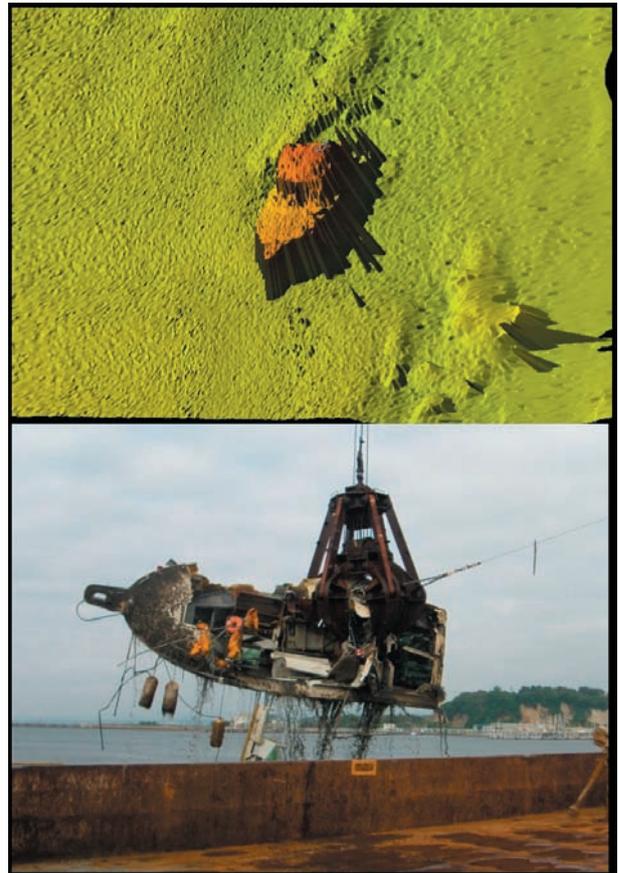
図10 沈没したプレジャーボート (上：測深記録、下：引揚げられた該船の写真)
Fig. 10 A sunken pleasure boat (Upper : bathymetric image, Lower : photograph after salvage). The location of the discovery is shown in Fig. 9.

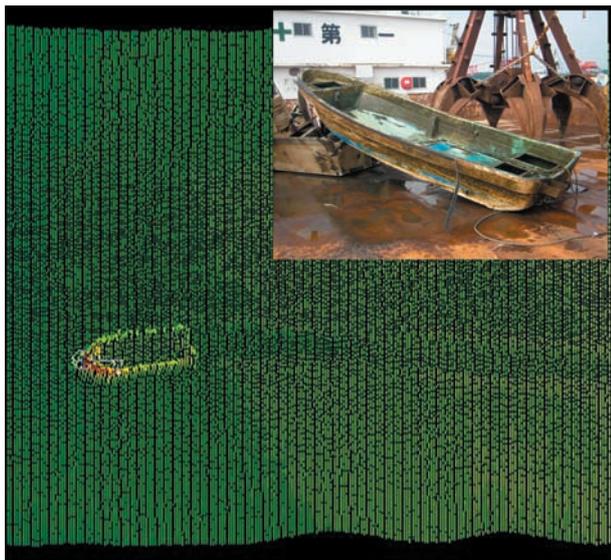
図 11 沈没した小型船の測深データ及び揚収後の写真*

Fig. 11 Bathymetric image of a sunken small boat with its photograph after salvage. The location of the discovery is shown in Fig. 9.

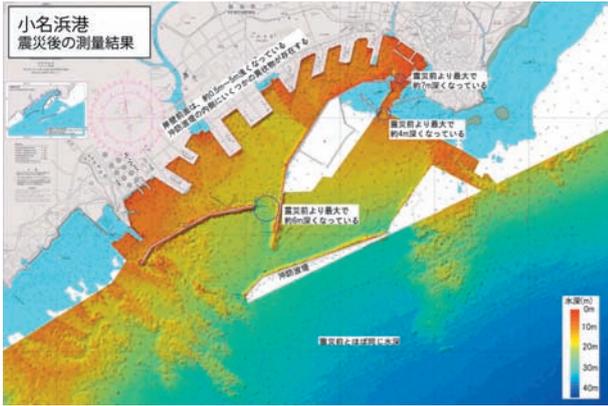
図 14 小名浜港震災後の測量結果
Fig. 14 Bathymetric map of Onahama port, based on all the survey results.

小名浜港の全測量結果を Fig. 14 に示す。4 次 にわたる測量成果によって、港内及び港外の大部分の測深が終了した。沖合は、震災前と比べてほとんど水深の変化は認められなかったが、岸壁前面は水深が約 0.5~5 m 浅くなっている。防波堤間の狭窄部では局所的に数 m 深くなっており、津波による海底の浸食によるものと推定される。

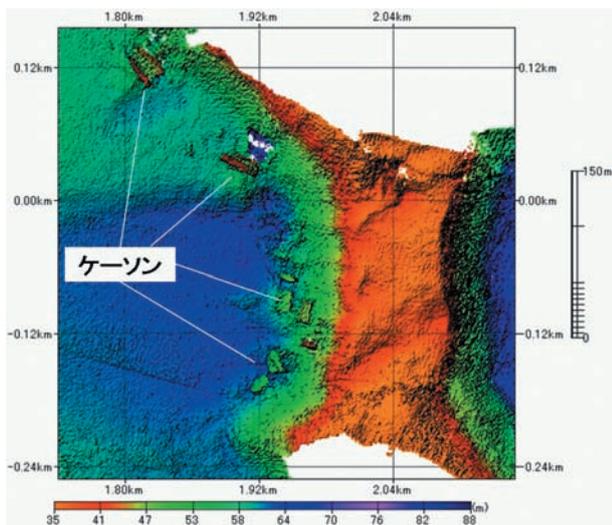
測量の結果、湾口防波堤の潜堤上面は震災前に 19 m 台であった水深が、震災後には 30 m 台になっていた (Fig. 17)。また A 区 (ナガ根付近) 及び C 区 (クイクイ島付近) には海図より浅い水深が数箇所あった。本船で測量した A 区及び B 区には、異物と思われる記録はほとんどなかつ

図 17 崩落した釜石湾口防波堤の調査結果
Fig. 17 Bathymetric map around the submerged part of the Kamaishi breakwater. The location of this map is shown in Fig. 15.

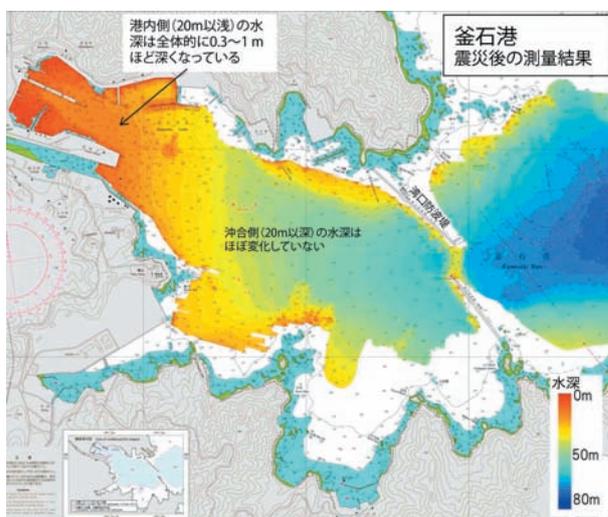
図 19 釜石港震災後の測量結果
Fig. 19 Bathymetric map of Kamaishi port.

は水深 20 m 以深の海域の占める割合が多いことから、効率よく測深ができた。水深 20 m 以深の海域は震災前と比べてほとんど水深の変化は認められなかったが、港内の浅い海域では水深が約 0.3~1 m ほど深くなっていることが判明した。

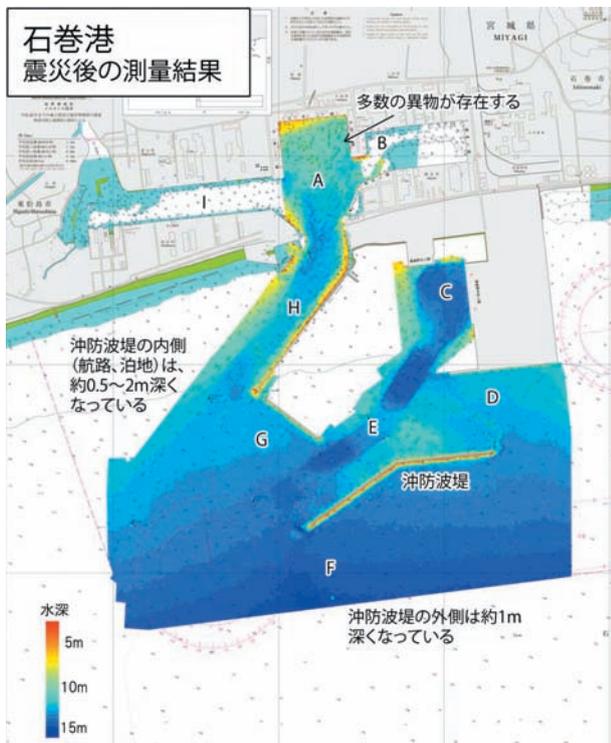
測深の結果、区域全体では比高 0.5 m 以上の異物が二百数十箇所確認された。そのうち大多数がA区及びH区で確認された (Fig. 21)。雲雀野中央ふ頭への航路 (E区) の一部は、海図と比較すると 1 m 弱浅くなっていた (Fig. 20)。防波堤の外側 (G区, H区南部) は海図に比べ 0.5~2 m 程度深くなっていた。沖防波堤南西側先端から約 160° 方向 680 m (F区) に比高約 6 m (水深 9.3 m) の障害物が確認された (Fig. 22)。

図 20 石巻港震災後の測量結果
Fig. 20 Bathymetric map of Ishinomaki port.

当庁の6月の調査後、A, H区の主要な異物を東北地方整備局及び宮城県が撤去を実施し、8月にマルチビーム音響測深機 (SeaBat 9001) によ

り確認測量を実施した。また、東北地方整備局はC区及びE区を掘り下げ、10月28～31日に音響測深機（PDR 8000）による測量（二管区本部との共同測量）を実施している。これらの成果が当庁の測量結果と共に最終的な測量成果として海図に反映されている（Fig. 20）。

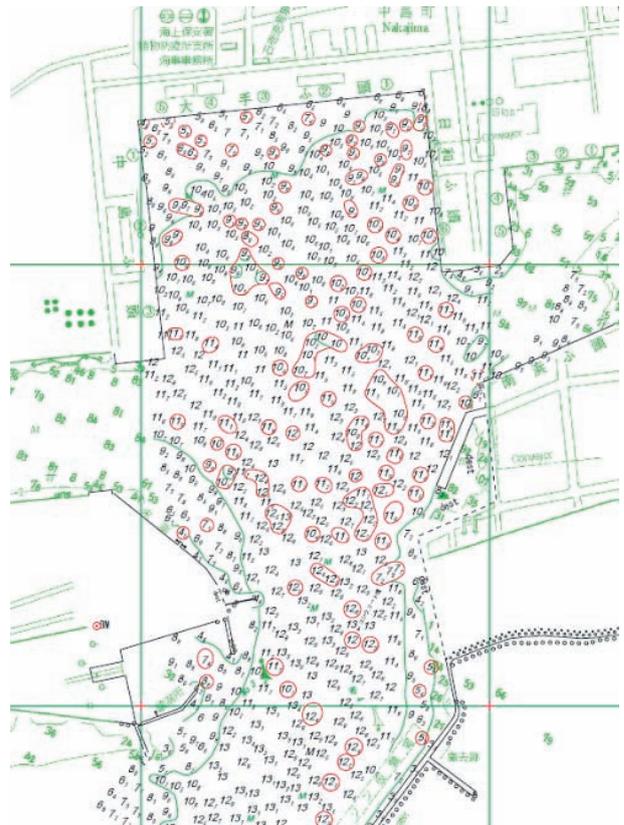
図 21 石巻港 A 区及び H 区における海底障害物の分布。赤い円は海底障害物を示す。

Fig. 21 Distribution of sea-bottom obstructions in Area A and H of Ishinomaki port. Red circles indicate foul bottom.

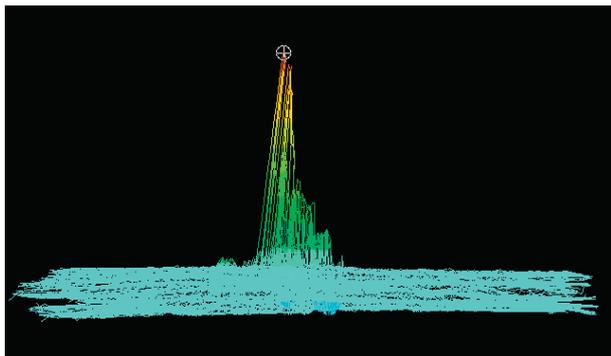
図 22 F区で発見された海底障害物の測深データ。水深9.3mで海底より6mの比高がある。
 Fig. 22 Bathymetric image of a seabottom obstruction discovered in Area F. This obstruction protrudes about 6 m above the seafloor with the water depth of 9.3 m.

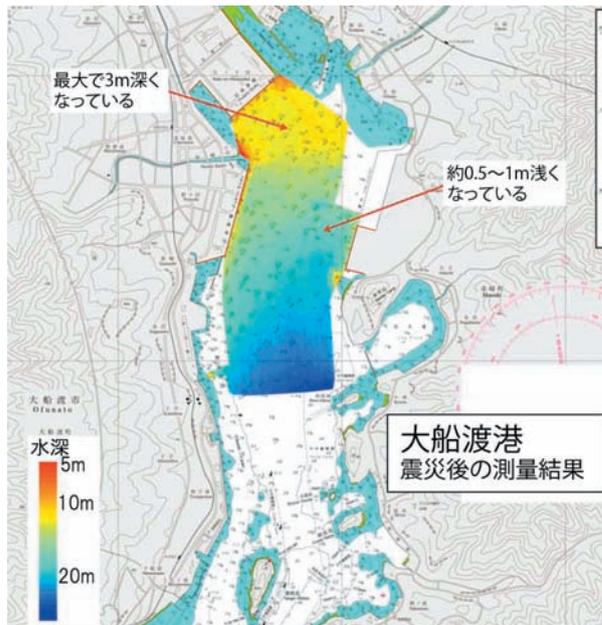
図 23 大船渡港震災後の測量結果と岸線測量（赤線）
 Fig. 23 Bathymetric map of Ofunato port. Red lines indicate coast lines surveyed.

本調査海域では, 大震災の影響からか海底から気泡が出ており, 一部の海域で測深不明瞭となった. また, 海底に比高1~2.5 m程度の異物を多数確認したが, 航路障害となるものはなかった. 水深約15 mより浅い海域(岸壁周辺)では, 震災前と比べて約0.5~3 mほど水深が深くなっていたが, 一部約0.5~1 m浅くなっている区域が存在する. また, 水深15 mより深い海域ではほとんど水深の変化は認められなかった.

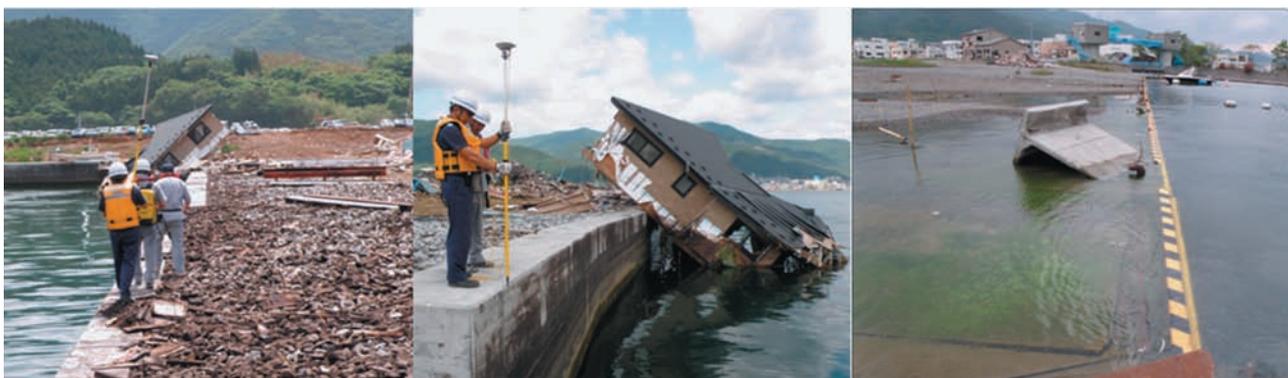
写真1 岸線測量時の岸壁
 Photo. 1 Coast line survey (left and middle) and a damaged quay (right).

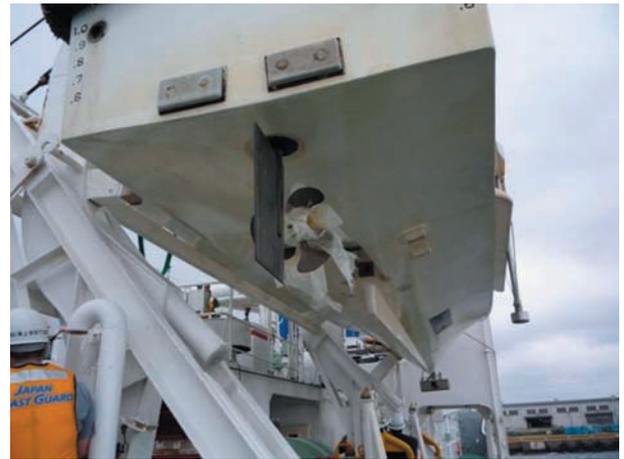
写真 2 ビニールがプロペラに絡まった状態

Photo. 2 Sheets of vinyl tangled in the propeller.

八戸港を襲った津波は防波堤外で 8~9 m, 内側で 5~6 m といわれていたが, 港口西側の八太郎防波堤は, 先端の灯台とケーソンを一部残して 3分の2程度が崩落し, 測量実施時には既に復興工事が始まっていた. 震災から 4ヶ月以上経過していたにもかかわらず, 調査中に海中を漂うロープ及びビニールに搭載艇の推進器が 2度も絡まった. その都度, 調査を中断して「天洋」本船まで帰船し, 絡まった異物を除去することとなった (Photo. 2).

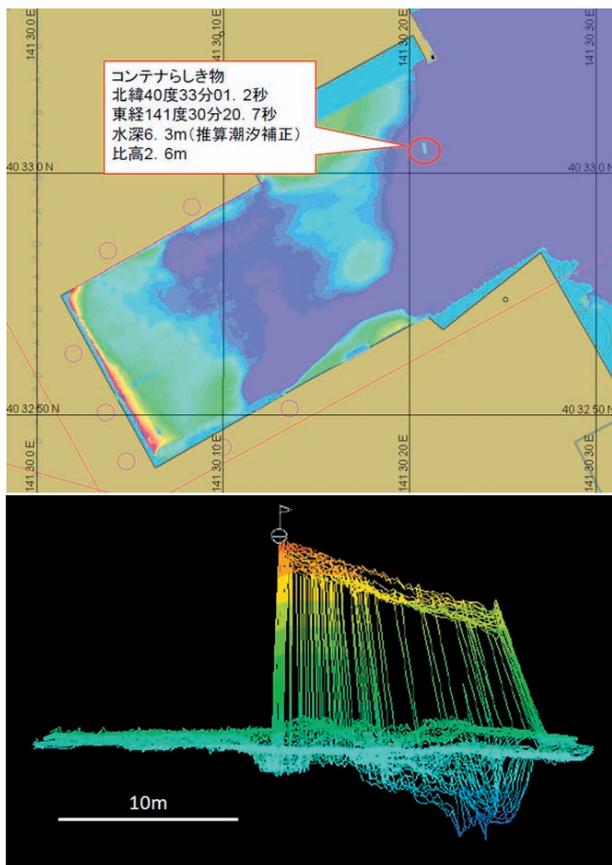
図 25 発見されたコンテナの測深データ
 Fig. 25 A sunken container discovered (Upper : map showing the location of the container, Lower : bathymetric image).

測深の結果、様々な異物を発見した。23日にはD区のフェリー岸壁前面海域において、比高2.6m、長さ約15mのコンテナらしき異物を発見した (Fig. 25)。二管区本部及び八戸海上保安部へ通報したところ、航行警報が発出され、25日に東北地方整備局によって撤去されるまでの間、岸壁を使用していたフェリーは別の岸壁を使用した。27日午前には、コンテナを発見した「天洋」が地元新聞社の取材を受けた。

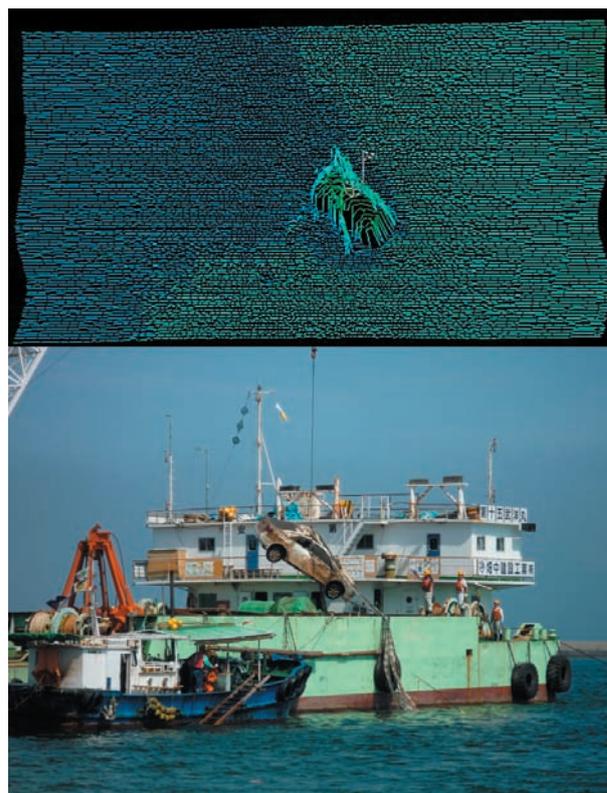
29日には、M区の突堤沖で車らしきものを発見し、八戸海上保安部に通報した。8月4日に当該車は撤去され、撤去後の調査も実施した (Fig. 26)。

図 26 発見された車 (測深データと引揚げの様子)
 Fig. 26 A discovered car (Upper : bathymetric image, Lower : photograph of its salvage).

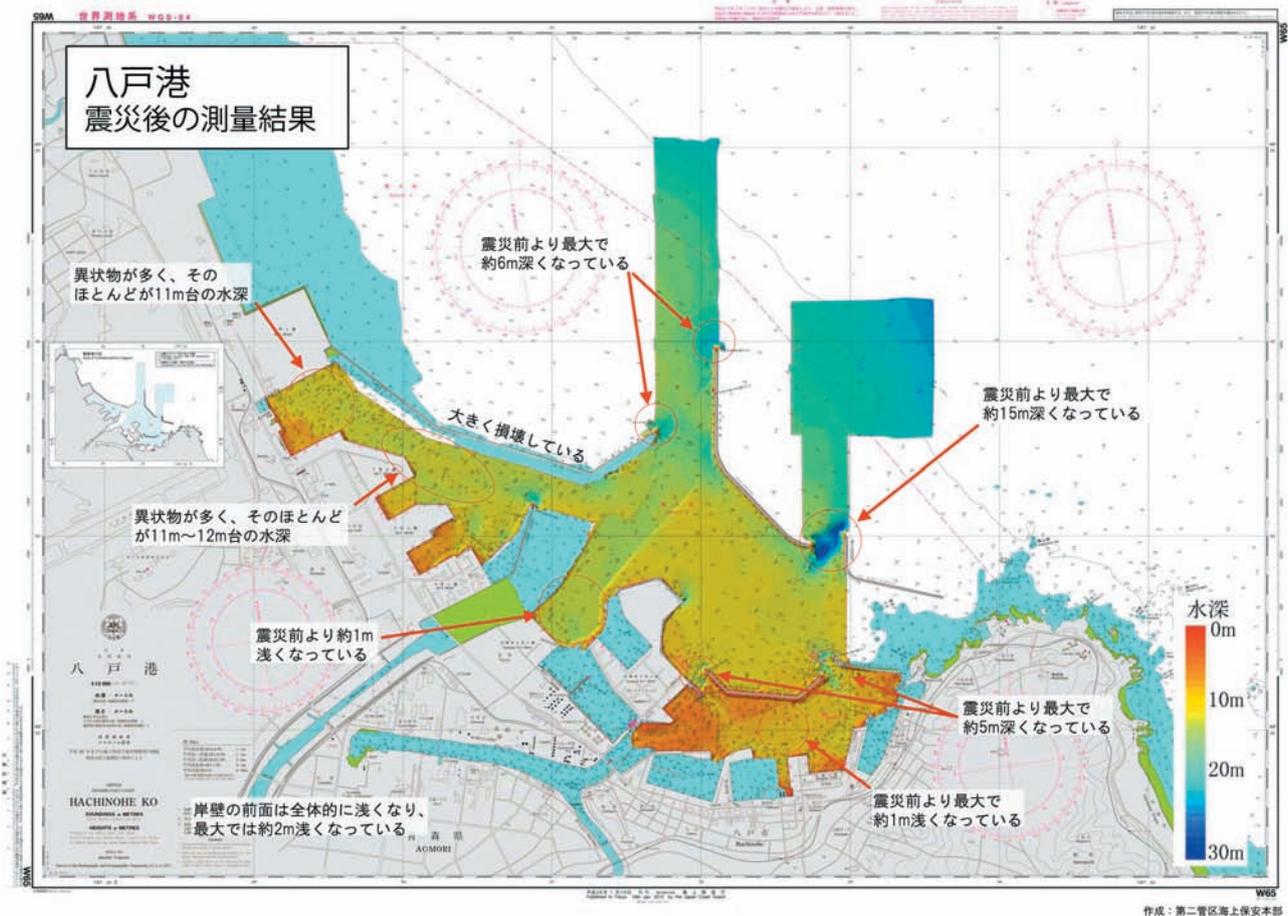
ると、岸壁前面域で約1m浅くなっている箇所もある一方で、防波堤や岸壁間の狭くなっている部分では、数m~15m深くなっている場所が存在することが判明した。

図 27 八戸港震災後の測量結果
Fig. 27 Bathymetric map of Hachinohe port.

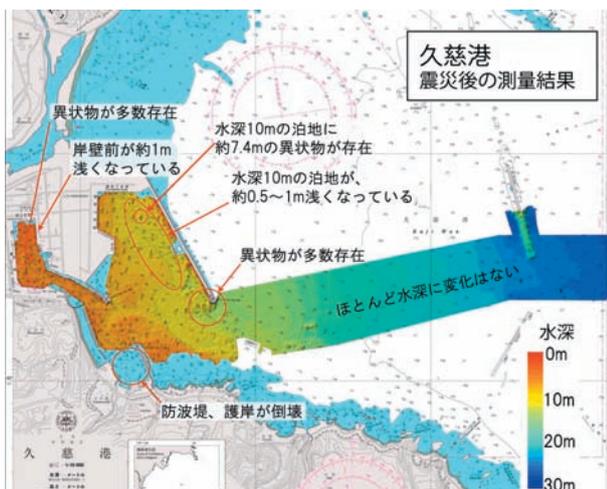
図 28 久慈港震災後の測量結果
Fig. 28 Bathymetric map of Kuji port.

きた (Fig. 28). 諏訪下外防波堤の外側海域は、震災前後でほとんど水深の変化もなく、顕著な異物の存在も確認されなかった。諏訪下外防波堤の内側は、各所に異物の存在が確認された。同防波堤南西側海域には防波堤護岸用のコンクリートブロックと思われる異物が多数散在していた。また、堀込岸壁の第2魚市場から5号バースの前面の泊地にはコンクリートブロックと思われる異物が多数存在するのが確認された。同岸壁4号バース前面側傍水深は現行海図記載水深より0.5m前後浅くなっていた。同岸壁1号バースから物揚場にかけての前面側傍水深は1m前後浅くなっている。

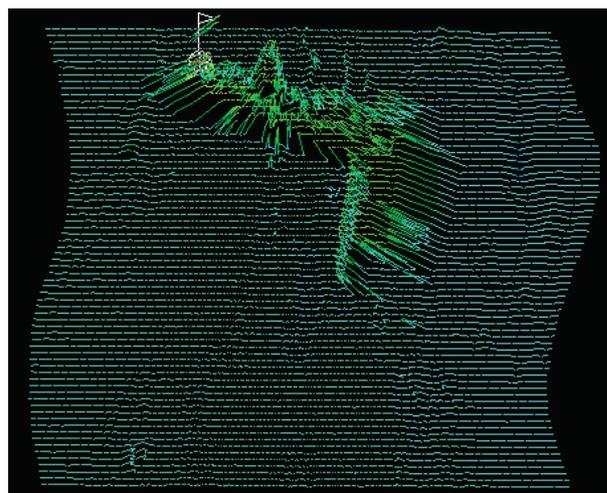
図 30 C 区で発見したトラック
Fig. 30 Image of a track found in Area C.

測量の結果, 他の港湾同様, 陸部から流出した非常に多くの異物を確認した。特に C 区の鉾ヶ崎岸壁前面海域では大型トラックや乗用車が見つかった (Fig. 30)。これらは宮古海上保安署に連

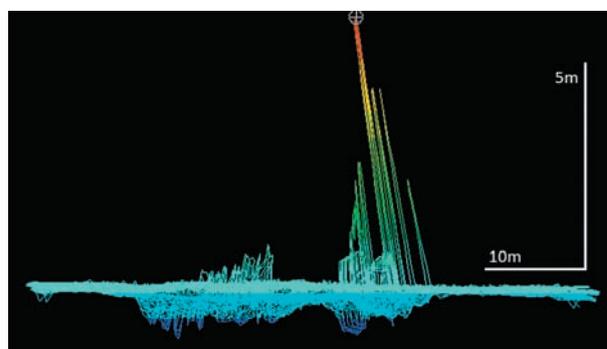
図 31 ヨットと思われる測深データ
Fig. 31 Image of an obstruction considered as a yacht.

絡し、後日撤去された。また、B区ではヨットのマストと思われる比高の高い多数の異物も確認された (Fig. 31)。D区の竜神埼防波堤の南端から南西約500mにケーソンと思われる異物が存在する (Fig. 32)。C区の東、竜神埼付近海域及びF区には漁具や養殖施設が設置されており、測深することができなかった。A区 (藤原ふ頭前面海域) 及びC区では石巻港と同様に海底から絶えず小さな気泡が噴出しており、補測、再測に時間を要した。B区及びD区において海図に記載されていた定置網は存在していなかったものの、流出した異物が多数存在するため、当庁の測深中もすぐ傍で台船による撤去作業が進められていた。したがって、異物撤去後の確認のための測量は実施していない。

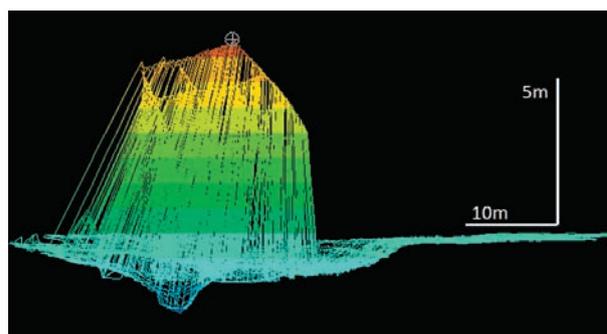
図 32 D 区で発見したケーソン
Fig. 32 Image of a caisson found in Area D.

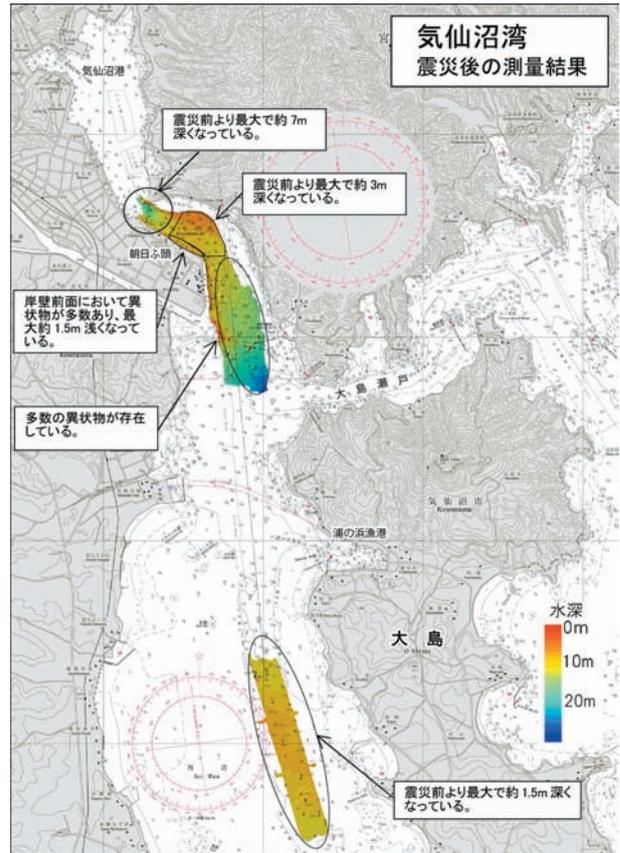
図 34 気仙沼湾の測量結果

Fig. 34 Bathymetric map of Kesennuma Bay.

測量の結果、震災前後での水深の変化及び異物の存在が明らかになった。朝日ふ頭前面海域の蜂ヶ崎南の海域は海図記載水深より 3~4 m 深くなっており、朝日ふ頭前面海域で 1~2 m、石油栈橋前面海域においても 1~2 m 深くなっている。また、同ふ頭前面海域から大島瀬戸の西口に至る海域には異物が多数存在する。朝日ふ頭南東部側傍には H 鋼板（長さ約 20 m）らしき異物が散在している。

航路域は海図記載水深に比べ全体的に約 1 m 程度深くなっている。西ノ崎の西南西方約 610 m にある水深 6.8 m（航路域の最浅部）も約 1.1 m 深くなっており、7.9 m であった。

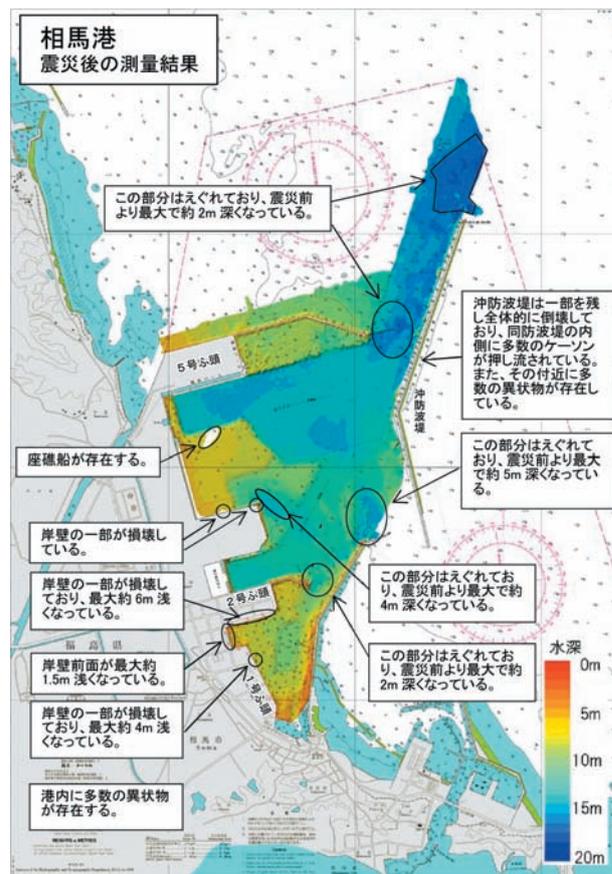
図 35 相馬港の測量結果

震災から半年経過したが、港内は依然震災の爪痕が各所に残されていた。5号ふ頭揚炭バース南側前面海域に大型船が船首を南西に向けて座礁していたほか、1号ふ頭の2号、4号バース付近及び5号バースの北角が損壊、また2号ふ頭の4号バース東端も損壊したままであった。沖防波堤は北端部の一部を残し、全体的に倒壊していた。

測量中は、天候に恵まれ概ね良好なデータが取得できた（Fig. 35）。14 m 掘下げ済航路、泊地内（沖防波堤の曲がり角の南西海域）に 13 m 台の水深があった。12 m 掘下げ済航路、泊地内（南防波堤北端から北西に約 440 m 付近）に 11 m 台の水深があった。南防波堤の北端の北側前面海域

Fig. 35 Bathymetric map of Soma port.

は最大約 5 m 深くなっている。1号ふ頭前面海域には多数の異物の存在が確認された。

その後、5号ふ頭揚炭バース前面及び 14 m 掘下げ済航路について、相馬共同火力発電(株)が水路業務法第 26 条による調査を翌 1 月 16 日~2 月 1 日に実施した。26 条の立会い測量は、異物の撤去後の調査を実施したもので、音響測深機（PDR 8000）を使用している。その結果、5号ふ頭の最浅水深が 12.3 m から 13.2 m と深くなった。
