# 昭和21年南海大地震調査報告

水路要報 昭和23年刊行(兵庫分 要約版)

第五管区海上保安本部  
海洋情報部

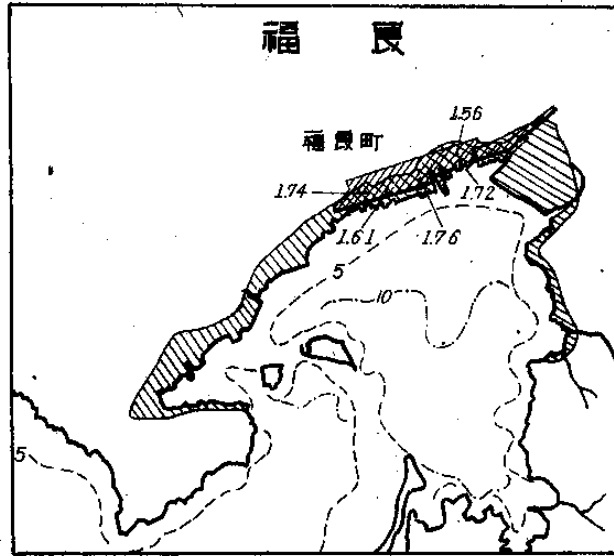
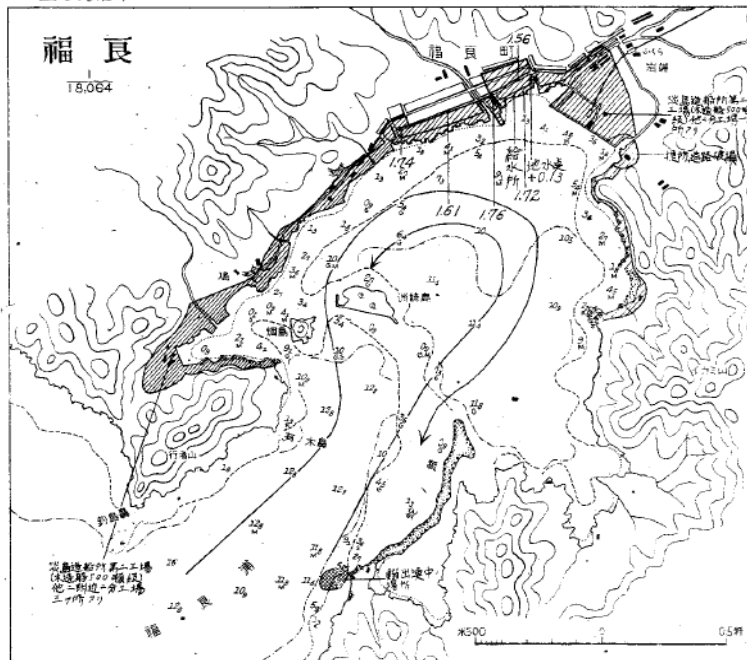
分圖 No. 24

地名	調査項目	内容	
福良	津波	津波の状況	震後40～50分で第1波来襲しその第1波が最高で、あと四、五回来た。津浪の高さは湾奥で1.76メートルで、淡路島では唯一の浸水区域のあった所である（附図No.6参照）。
		海面の状況	湾内は雨後の如く湧き立ち濁った所もある。
		海震	福良湾口南寄り附近に鯛漁中の船は機関の振動程度の動揺を感じた。
		発光現象	地震と津浪の間に電雷の如き光を東方に見た。又漁船は福良より撫養に亘る光を見た。
		その他	
	地変	地盤の隆沈	町内の地理調査所水準標の測定結果は0.13メートルの隆起である。一般に目認されるほどの昇降の変化はない。
		海岸線の変化	前記の岸壁中央部では長さ20メートル、割れ口3センチメートル程度の地割れが数箇所に来た。
		井水の変化	町内は局所的に水位上昇と下降した所とが生じた。
		地震動の状況	振り時計の大部分が止まり、壁はき裂を生じたが中には落ちた所もある。墓石はあまり倒れたものはないようである。かわらのずれた家屋は70戸ほどあって防波堤3箇所小破、納屋3戸の倒壊を生じた。
	被害	港湾施設	福良港護岸は数箇所くずれたがいずれも小破程度である。又福良駅南東の堤防は全長20メートルの所が約10メートルぐらい流失した。
		海岸建築物	被害内訳（全建築物数2,200戸） 津浪に因る 半壊 2～3戸（詳細不明）、小破 100戸、床上、床下浸水788戸（内約3割は床上浸水）
		船舶	被害内訳（全船舶数415隻） 岸壁係留中 15隻（15トン動力船）乗上げ破壊 2隻 400隻（ろ船） 流失8隻、小破20隻（不確実）
		その他	道路に若干決壊を来たした。又耕地は水田5町歩、畑地3町歩に浸水を見た。

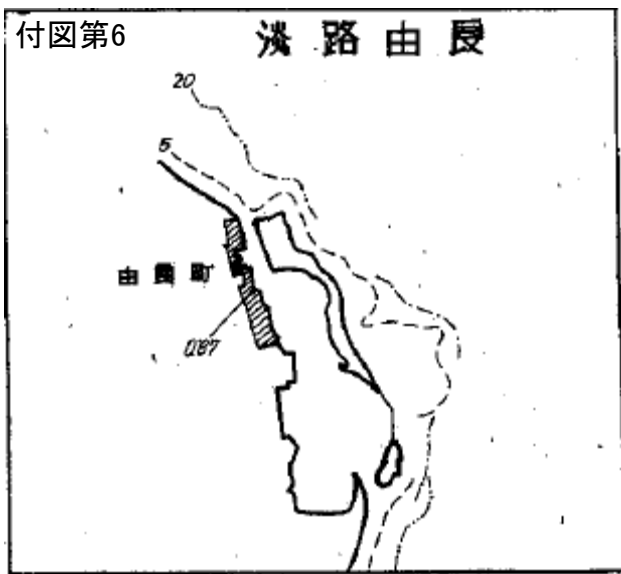
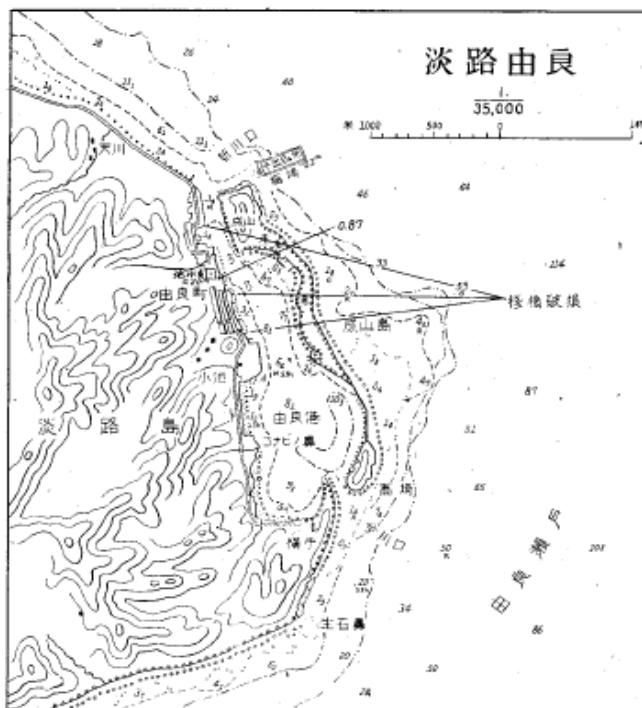
分圖 No.23

地名	調査項目	内容	
淡路由良	津波	津波の状況	浸水せず。従って津浪の高さも0.9メートル程度であった。
		海面の状況	潮流の方向は南北方向のみで濁らなかった。
		海震	紀伊水道沼島東方6~8マイル附近に出漁中の船はドンドンという音を聞き物に衝突した様で、又下方から突上げられる様な震動を感じた。
		発光現象	
		その他	
	地変	地盤の隆沈	北港口梅崎附近の干出0.4メートル岩及び町内の地理調査所水準標の測定ではそれぞれ0.2メートル、0.20メートルの沈降となっている。一般には目認されるような変化はないが町内岸壁の中央部が局所的に6センチメートル程度沈下した。
		海岸線の変化	前記の岸壁中央部では長さ20メートル、割れ口3センチメートル程度の地割れが数箇所に出た。
		井水の変化	震前既にかれた所も一部には見られた。一般には地震直後に水位低下及び濁りを生じたが1箇月を経過するもまだかれの復旧しない所もある。
		地震動の状況	
	被害	港湾施設	防波堤3箇所小破（地震に因る）
		海岸建築物	全壊 4戸 半壊 32戸 小破 113戸
		船舶	被害内訳（全船舶数400隻） 出漁中 20隻（ろ船）、70隻（動力船—5トン、2人乗） 岸壁係留中 250隻（ろ船）、50隻（動力船） 揚陸中 10隻（ろ船） 被害、ごく軽微
		その他	被害の大部分は地震による 建網は梅崎附近のもの一部流失

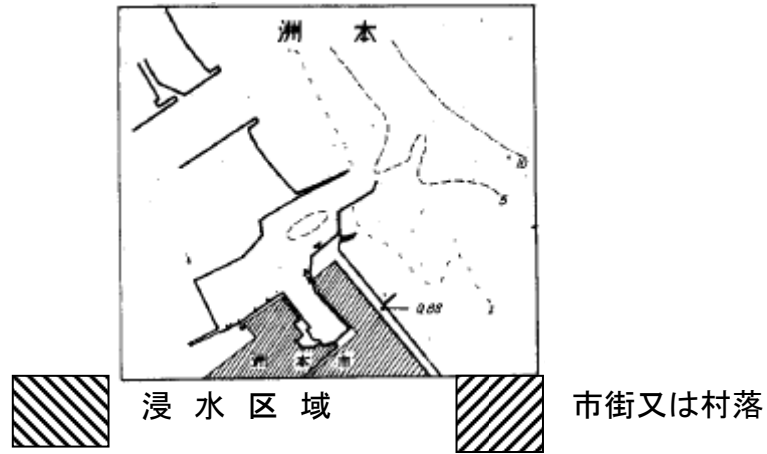
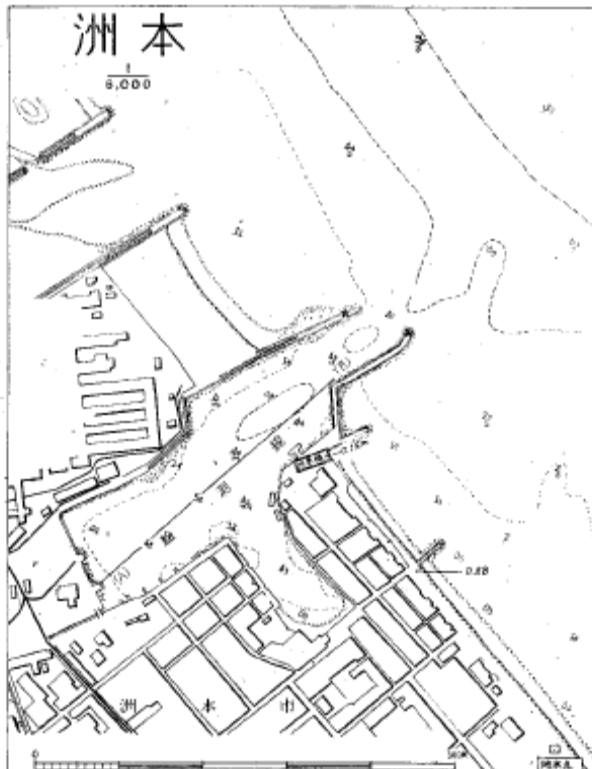
分圖 No.22

地名	調査項目	内容	
洲本	津波	津波の状況	浸水せず。従って津浪の高さも0.9メートル程度であった。
		海面の状況	
		海震	海震は気付かなかった
		発光現象	洲本東方2マイル位の沖に出漁中の漁船ではうすあかりの光を見た。此の光は初め熊野灘方面より始まり淡路島西方で終った。光は柱状で斜角30度で点々と光っていた。そして神戸方面あたりへ行くと全体に明るくなりその為に山々の輪郭が判っきりした。此の光が一周するに2~5分かかった様に思う。
		その他	淡路島雁来埼附近から同島佛埼附近までは潮流の影響で津浪直後より5~6日間たこが多量に獲れた。其の他魚類には明確な異変はなかった。
	地変	地盤の隆沈	測深は港奥岸壁附近より港口南防波堤基部を結ぶ一線上で行ったがその測深結果からすると、海底面は震前に比べてきわめておうとつに富むようになったがこの変化は津浪（水深は比較的浅い）に関係するものであるか、構造に因るものか明らかでない。 測定結果は港奥岸壁附近では0.5メートルの沈下、前記の防波堤基部附近で0.1メートルの隆起があり、港中央部は隆起零で水深4.5メートルの港奥部側では0.5メートル、水深5メートルの港口附近で0.4メートルそれぞれ沈下したが平均沈下量は0.2メートルである。 陸上では洲本市漁師町東岸南部の地理調査所水準標及び同岸北部にある兵庫県水準、標の測定をなしたがその結果はそれぞれ0.32メートル、0.15メートルの沈下量となる。
		海岸線の変化	一般には海岸線等の状況よりして目認されるような顕著な変化はない。
		井水の変化	震後水位の低下及び混濁を生じた。
		地震動の状況	振り時計は全部止まり、壁、かわらはかなり落ちたが寺町附近の墓・石は約2%転倒した。 地動は初め南東-北西、次に北東-南西の水平動で最後に上下動があった。
	被害	港湾施設	防波堤 3箇所小破（地震に因る）
		海岸建築物	被害内訳（全建築物数7,849戸） 全壊 125戸（住家78戸、非住家47戸） 半壊 178戸（住家128戸、非住家51戸） 小破 392戸
		船舶	
		その他
