昭和21年南海大地震調査報告

水路要報 昭和23年刊行(高知分 要約版)

第五管区海上保安本部
海洋情報部

平成23年7月作成

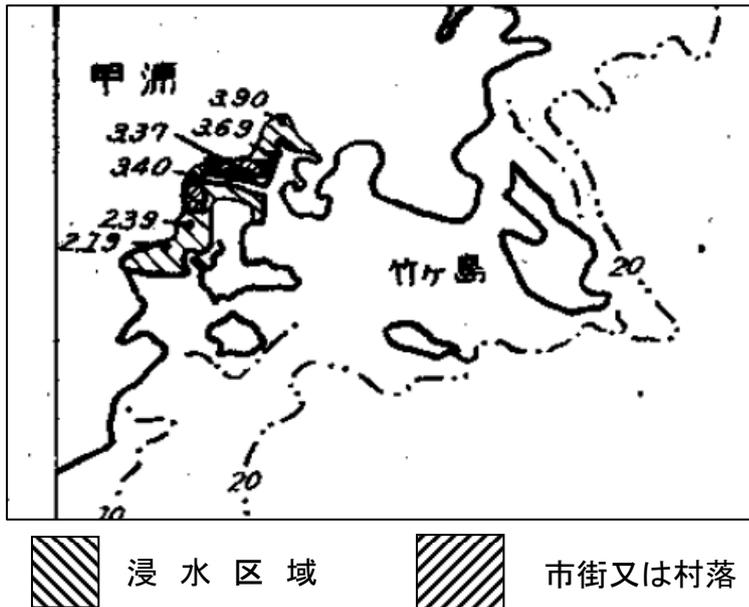
附図第7

地名	調査項目	内容	
甲浦	津波	津波の状況	地震後10～15分で大潮の高潮面より約2メートル引いて後満潮の様に静かに来襲した。全部で6回、第2波が最高であった。津浪の高さは湾の北端では最も高く3.90メートルで、南端の白濱では最も低く2.1～2.3メートル程度であった(附図No.7参照)。
		海面の状況	波止場内では差し津浪は時計方向に、引返し津浪は反時計方向に渦を巻いた。港内は約5日間濁っていた。津浪前4～5時間に港に港内海面全体に泡が眞白に沸き立つ如く発生した。12月11日より15日迄物すごく速い南流があつて大謀網を流し去つた。
		海震	竹ヶ島南方2～3マイル附近に出漁中の船は機関の急回轉したときの様な感じを受けた。
		発光現象	20日夜より地震前迄南方沖合が明るくなった。又東方に火柱が立ったという者があつた。
		その他	一般に変化なし。但し地震後いぼだいが非常に大漁であつた。
	地変 分図 No.31 参照	地盤の隆沈	港内に散在する諸岩を測定したがその結果は水路局基本水準標のある鯨磯では0.44メートル、高さ4.5メートルの水上岩では0.3メートル、干出1.4メートル岩、同1.6メートル岩、同0.4メートル岩ではそれぞれ0.3メートル、0.4メートル、0.3メートルの沈下となる。又甲浦南西方白浜の地理調査所水準標では0.38メートルの沈下である。
		海岸線の変化	
		井水の変化	震後から味を帯びたが1箇月を経過するに及んで幾分薄くなって来た。
		地震動の状況	壁のき裂は全家屋に及び、その亀裂はおもに縦方向である。かわらの落ちた家屋数は約5割で、ずれたものを加えれば7割ぐらいに達する。特に、砂浜上にある白浜部落では壁、かわら、ガラス等の破損は顕著である。墓石は3割ぐらい倒れ、位置の移動したものを加えればほとんど全部に及ぶ。家屋は全壊1戸、小破50戸を生じた。
	被害 分図 No.31 参照	港湾施設	突堤護岸の数箇所に破損を来たし又給水施設の破壊のため小漁船の使用能力が半減するに至つた。
		海岸建築物	被害内訳(全建築物数900戸) 津浪に因るもの 地震に因るもの 流失 6戸 全壊 1戸 全壊 14戸 小破 60戸 半壊 2戸 (特に砂浜上にある白浜部落において 小破 400戸 は土台の狂い、柱のねじれ、かわら、 床上浸水 100戸 壁、ガラスの破損は顕著である) 床下浸水 100戸 焼失家屋 700戸(県庁報告による、不確実)

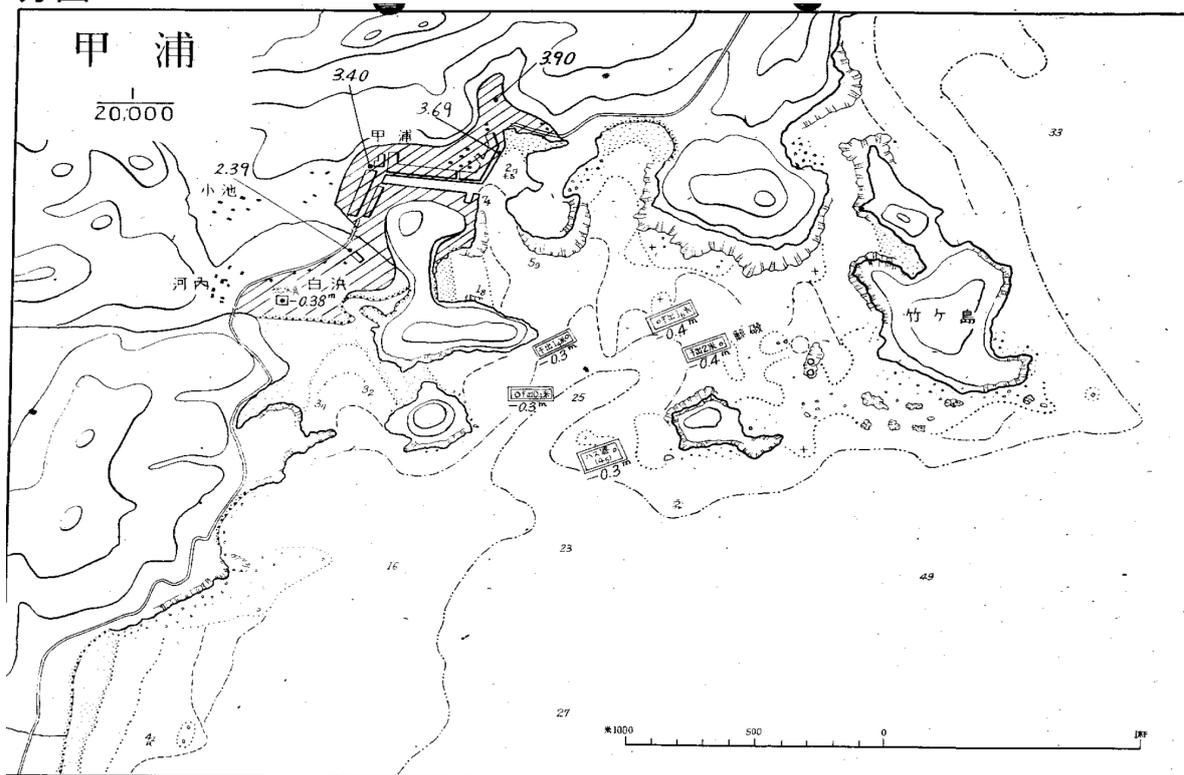
分図No.31

<p>その他</p>	<p>道路2箇所決壊、橋りょう3箇所流失 港内は小島や諸岩が点在し実に雑然としている。港の奥部に南方に開口した船だまりがあり分岐して北及び西に延びているが、狭小で小舟のみに便するに過ぎない。河内川は船だまりの西方を走りその河口は船だまり外に注ぐ。この川に沿いわずかに平地が見られる程度で山岳地帯である。港の中心部においては水深7メートル、船だまり口は6メートル、その内側で2メートルできわめて浅い。津浪は船だまり北部奥岸で3.9メートル、西部で3.6メートルを示すが平地が少なく山のふもとに衝突する激浪波のための被害も注目される所である。</p>
--	------------	--

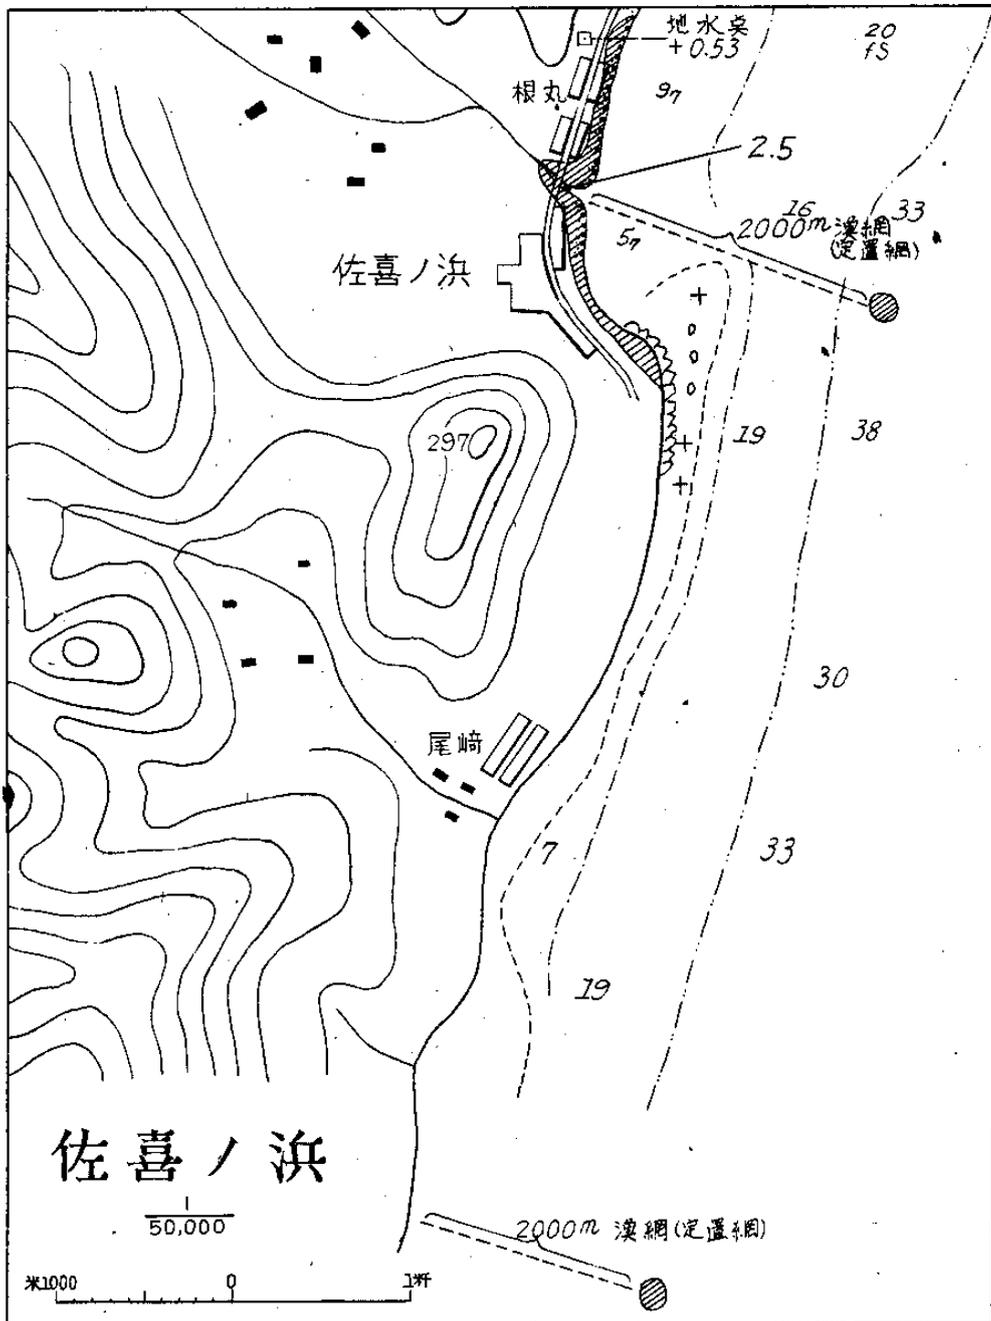
分圖 No.32

地名	調査項目	内容	
佐喜浜	津波	津波の状況	共に土地高く浸水なき為津浪の痕跡が認められないので漁民等の証言で高さを測り、佐喜浜では2.5メートル、椎名では4.4メートルを得た。但し椎名の分は砂濱の海岸での測定である為過大のおそれがある。3メートル程度と見るのが至当と考える。更にこの方面は土地が明かに隆起しておるので実際は之より低いかも知れない。佐喜浜では震後10分位、椎名では震後3～5分で、大きいもの1回来た外は不明であった。(椎名と共通)
		海面の状況	東方1マイル沖で泡が海底から生ずる様になった。
		海震	
		発光現象	地震時に山側の上空が赤くなった。
		その他	地震後は一般に漁が多いようである。
	地変 分図 No.32 参照	地盤の隆沈	佐喜ノ浜部落の北端の地理調査所水準線の測定によれば0.53メートルの隆起である。海岸線の状況からして一般には0.3メートル程度の隆起があるように見られるが港口の船だまりの沖合側は局所的に沈下した。
		海岸線の変化	東西方向の小さき裂が多数見られ、又海岸の所々に崩壊が出来た。
		井水の変化	混濁を生じたが1週間ほどで清澄となった。又震後海底よりあわの発生が見られるに至った。
		地震動の状況	振り時計は全部止まり、壁、障子等は縦のき裂が生じた。石がき、土べいは北東方向にあるものは全部倒壊し、南北方向のものは被害皆無であった。墓石は大部分が転倒したがその方向はおもに西側である。
	被害 分図 No.32 参照	港湾施設	地震に因り護岸数箇所が崩壊し又崩壊物は津浪のため流失し去った。港内の沖合側岸壁中部が約40メートル、山側の岸壁中部は15メートルぐらいの間がそれぞれ崩壊した。
		海岸建築物	
		船舶	被害内訳(全船舶数25隻) 出港中 5隻 被管皆無 岸壁係留中 20隻(動力船)沈没1隻、小破12隻
		その他	定置網1組中破

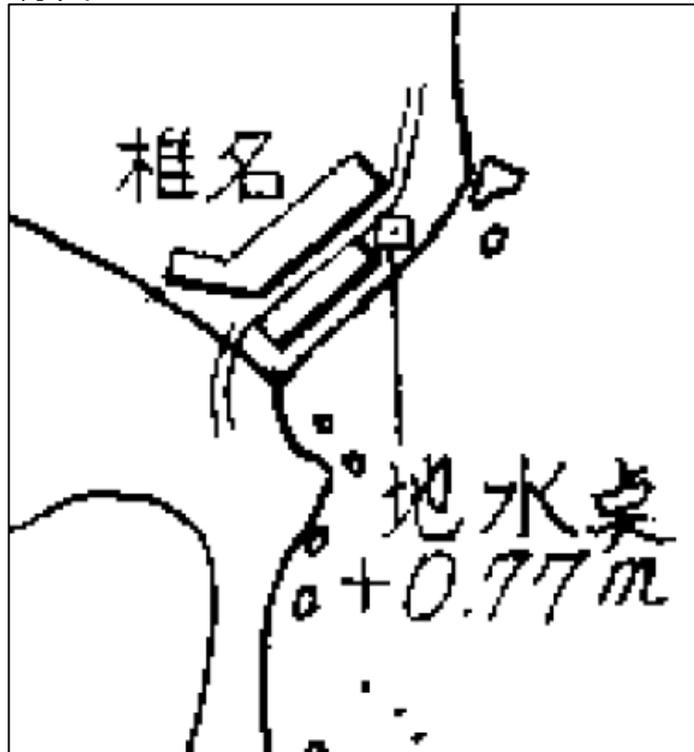
分図No.33

地名	調査項目	内容	
椎名	津波	津波の状況	共に土地高く浸水なき為津浪の痕跡が認められないので漁民等の証言で高さを測り、佐喜濱では2.5メートル、椎名では4.4メートルを得た。但し椎名の分は砂濱の海岸での測定である為過大のおそれがある。3メートル程度と見るのが至当と考える。更にこの方面は土地が明かに隆起しておるので実際は之より低いかも知れない。佐喜濱では震後10分位、椎名では震後3～5分で、大きいもの1回来た外は不明であった。(佐喜濱と共通)
		海面の状況	
		海震	
		発光現象	
	地変	その他	
		地盤の隆沈	
		海岸線の変化	
		井水の変化	
	被害	地震動の状況	
		港湾施設	防波堤に若干のき裂を生じた(地震に因る)。又防波堤の礎石が一部取り去られた。又地盤の上昇に伴い船舶の出入は著しく困難となるに至った。
		海岸建築物	
		船舶	被害内訳(全船舶数27隻) 岸壁係留中 17隻(動力船) 10隻(ろ艇) } ほとんど被害はない
		その他	
分図 No.33 参照

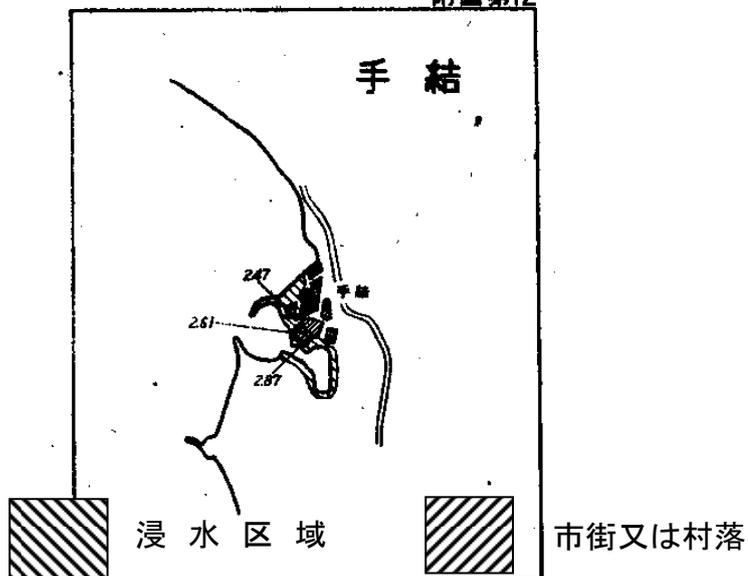
附圖第12

地名	調査項目	内容	
手結	津波	津波の状況	引潮は認めておらず、震後15分位で第1波来襲し、大きいもの3回、第1波が最高で浸水は僅少、津浪の高さは船だまりの奥で2.87メートルであった(附図No.12参照)。
		海面の状況	
		海震	出漁船は舟底に大きな怪物が出て来て叩く様な感じを受けた。其の後舟は物凄く長い間急震動を受けた(確かに地震か何かあったとは思ったが津浪があったとは思わなかった)。
		発光現象	手結より北北西及び北西方向にガス燈の如く青くピカピカと何回も光った。船でも同様の光を見た。又他の漁夫は西方に桃色の光を見た。
		その他	地震後いか、いそ、鯛等の漁獲は20日間位皆無であった。現在でも僅かに獲れるに過ぎない。 地震前後海水温度が高かった。
	地変 分図 No.35 参照	地盤の隆沈	一般には海岸の状況からして0.7メートル程度の沈下があったと見られる。
		海岸線の変化	船だまり南西端では長さ約4メートル、割れ口約60センチメートルの南北方向の地割れを2箇所にした。
		井水の変化	震後10日間ぐらいは著しく水位低下したが1箇月以内に完全に復旧した。又ごく一部に従来水位の低かった所が上昇を見るに至った。
		地震動の状況	振り時計は全部止まり、壁、かわらはかなり落ちた。地動は水平動の後、上下動に変わった。全壊2戸、半壊3戸、小破23戸の家屋被害があった(総戸数約150戸)。
	被害 分図 No.35 参照	港湾施設	港内船だまり口北側は礎石の崩壊により長さ20メートルの間にき裂を見るに至った。
		海岸建築物	被害内訳(全建築物数150戸) 津浪に因るもの 小破 3戸 床上浸水 30戸(手結埋立地) 床下浸水 10戸 地震に因るもの 全壊 2戸 半壊 3戸 小破 23戸(壁、かわらの落下)
		船舶	被害内訳(全船舶数31隻) 出漁中 3隻 被害皆無 岸壁係留中 28隻 小破10隻
		その他

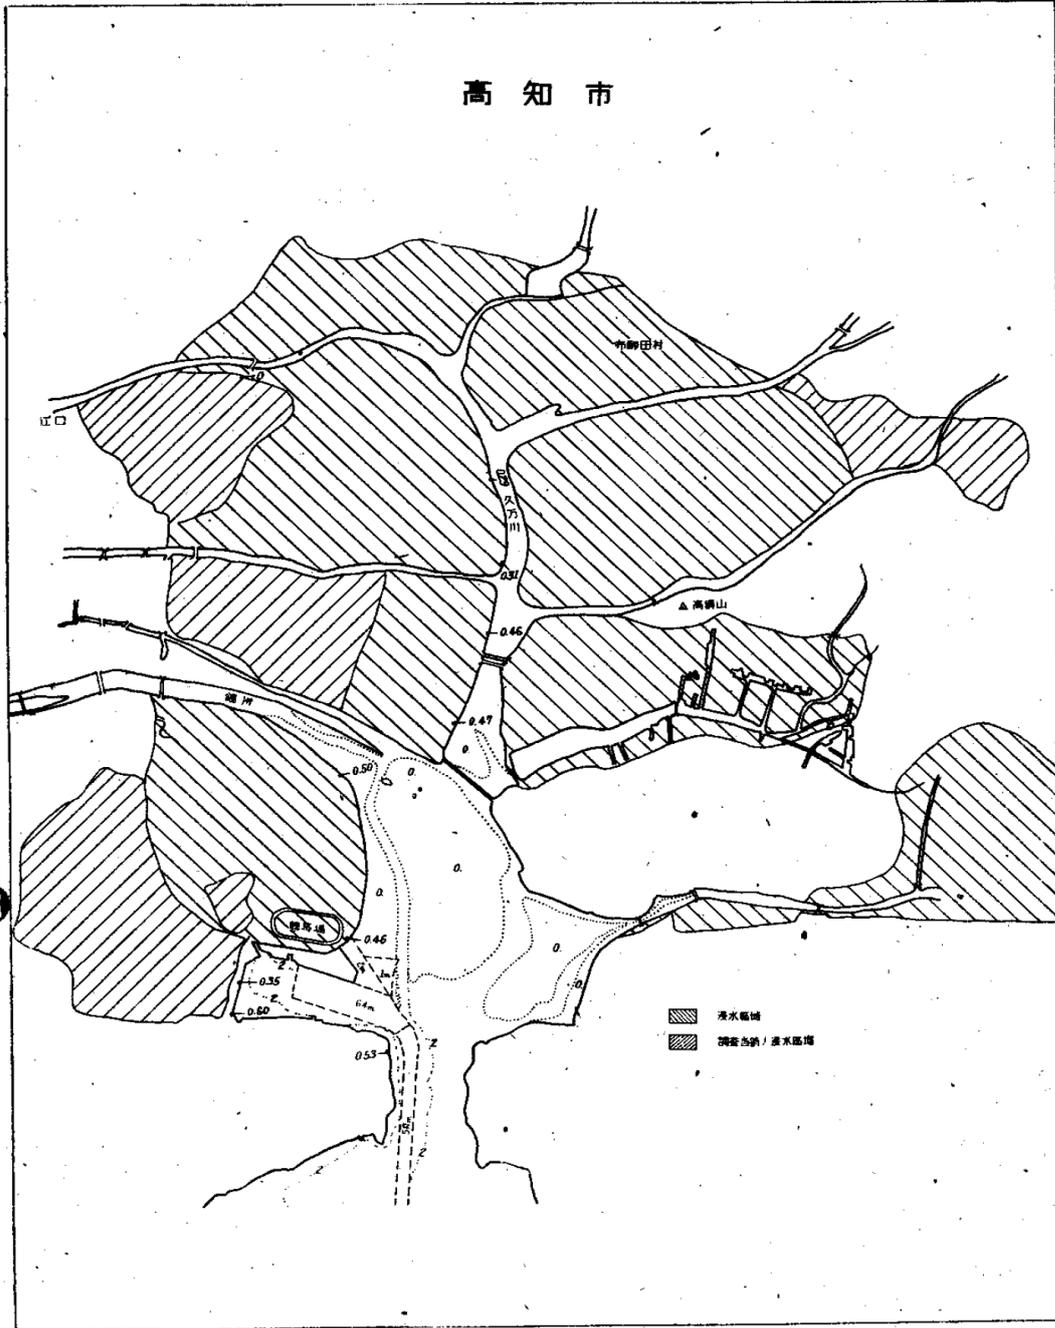
附圖第9

地名	調査項目	内容		
高知	津波	津波の状況	高知港口浦戸では震後約30分位で第1波来襲し、その来襲前に海水が引いたといい、又御豊瀬でも震後直ちに海水が引いたと云っている。回数は3～4回で最大波は浦戸では第3波、御豊瀬では第2波、高知では第4波と各々異なっている。津浪の高さは実測によれば浦戸1.79メートル、御豊瀬0.92メートル、高知0.6メートルで比較的低いにも拘らずその浸水区域はぼう大で1,400町歩に及ぶという(附图9参照)。水準測量及び岩高測定によっても約70センチメートル沈下したことは事実で、之が浸水区域の大きかった1原因であることは疑う余地がない。(御豊瀬、浦戸と共通)	
		海面の状況		
		海震	釣舟は港内で何か湧いて来る様な感じを受けた。	
		発光現象		
		その他	港内でちぬの漁業が地震後少なくなった。	
	地変	地盤の隆沈	高知市北端及び同市北東方の山腹までの地理調査所水準標の測定結果はそれぞれ0.65メートル、0.68メートル、0.69メートルの沈降である。一般には岸壁等の状況よりして港奥郎は約1メートル程度の沈下と見られるが埋立地では1.2～1.3メートルぐらいに達するといわれる。	
		分図No.36参照	海岸線の変化	
		井水の変化		
		地震動の状況	振り時計は全部止まったが、墓石はほとんど倒れない。ガラス、壁の破損、かわらの落下等はかなり多いようである。地動は東西方向の水平動であって上下動はなかったようである。	
	被害	港湾施設	港の奥部の最も利用されている岩松町物揚場は全長460メートルに全壊を来たし、潮江埋立岸壁は破壊及び沈降のため係船に一大支障を生ずるに至った。その他堤防、護岸等に被害を被った。又給水施設も破壊したが直ちに修理復旧した。	
		分図No.36参照	海岸建築物	被害内訳(全建築物数27,700戸) 焼失2戸 全壊 1,689戸 半壊 2,822戸 床上浸水 } 3,286 戸(床上、床下はおおむね半壊程度) 床下浸水 }
		船舶	浦戸湾は中間附近のくびれたひょうたん形をなすがその港口の浦戸附近での水深は7メートルぐらいで港奥部の潮江津壁附近では4メートル程度である。高知平野の浸水面積は今次の被害地区のうち最大であるがおもなる原因は地盤の沈下に基因するのであって来襲する津浪の浸入を容易ならしめたものと見られる。津浪の高さは港口御豊瀬岸壁附近で0.9メートル、港奥部で0.5メートルできわめて低い波である。(御豊瀬、浦戸と共通)

その他	高知附近では十数箇所に道路の破壊を見た。木材その他の漂流物により小舟に損害があったがはなはだ軽微。

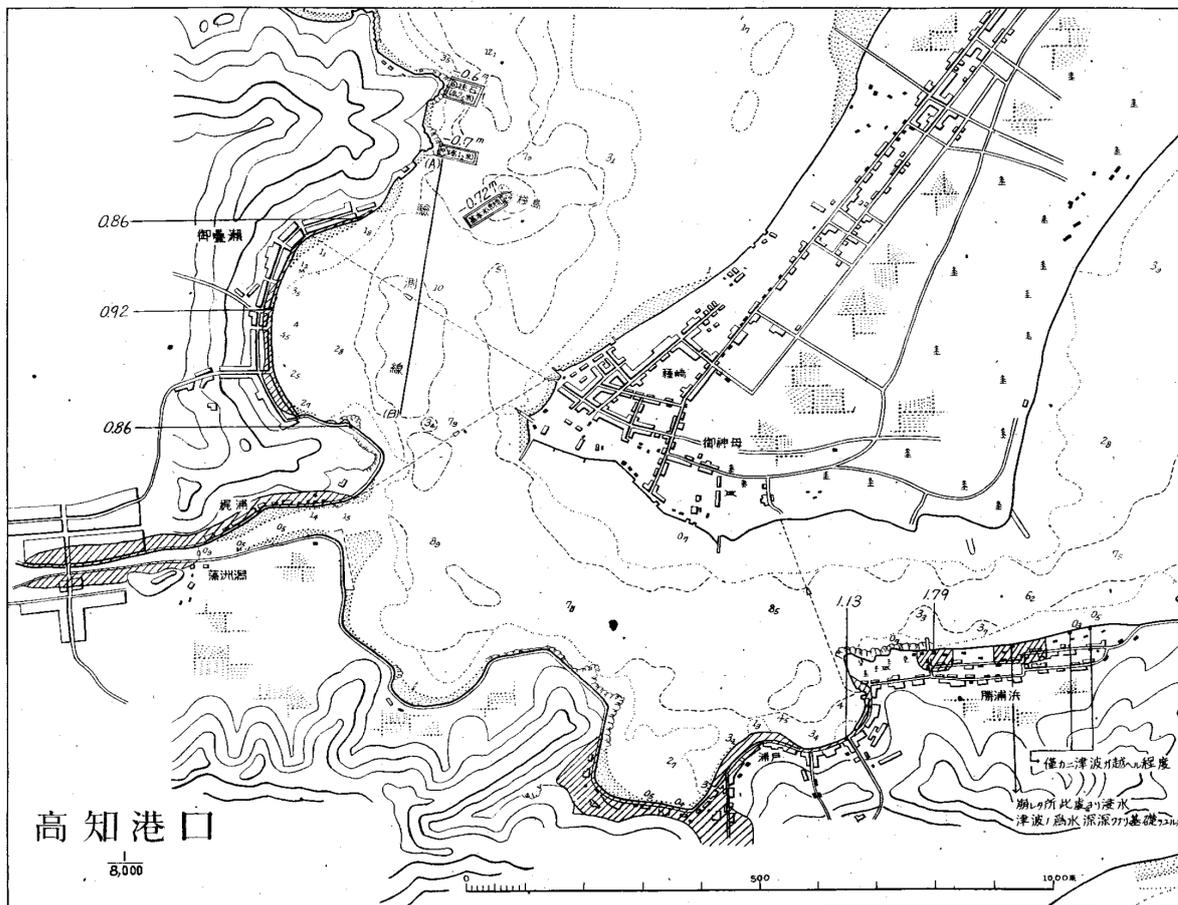
分圖 No.37

被害 分図 No.37 参照	港湾施設	給水施設は破壊されたが修理済である。
		海岸建築物	
		船舶	被害内訳(全船舶数77隻) 出漁中 2隻(動力船)被害皆無 岸壁係留中 10隻(動力船)沈没1隻、小破3隻 40隻(ろ艇)小破10隻 揚陸中 5隻(動力艇)被害皆無 20隻(ろ艇)流失2隻 浦戸湾は中間附近のくびれたひょうたん形をなすがその港口の浦戸附近での水深は7メートルぐらいで港奥部の潮江津壁附近では4メートル程度である。高知平野の浸水面積は今次の被害地区のうち最大であるがおもなる原因は地盤の沈下に基因するのであって来襲する津浪の浸入を容易ならしめたものと見られる。津浪の高さは港口御豊瀬岸壁附近で0.9メートル、港奥部で0.5メートルできわめて低い波である。(高知、御豊瀬と共通)
		その他

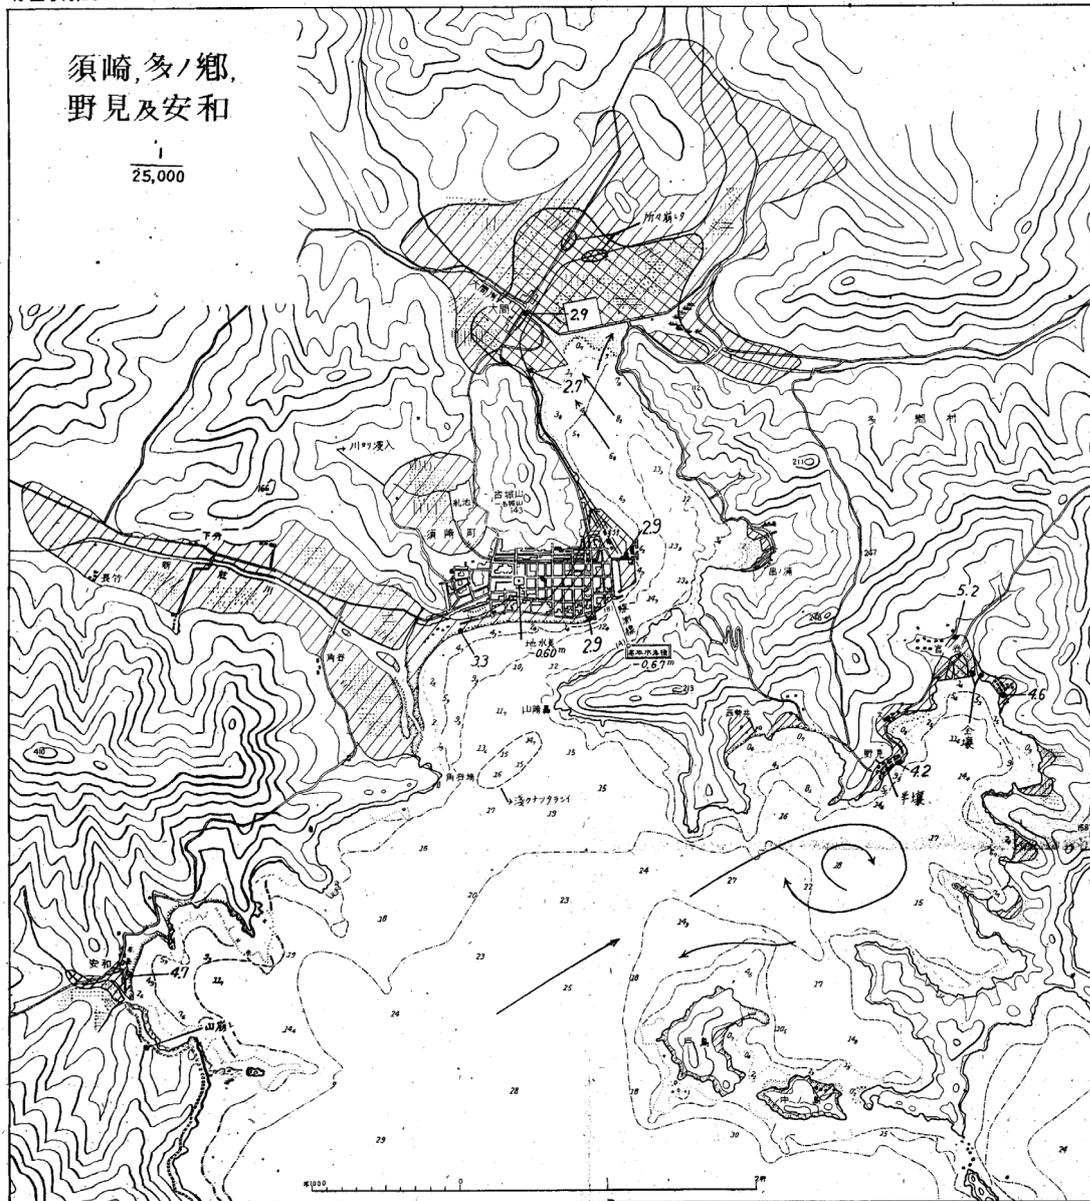
分圖 No. 39

被害 分図 No.39 参照	海岸建築物	<p>被害内訳(全建築物数2,500戸) 全壊 266戸(内住家80戸、非住家186戸) 半壊 88戸(内住家56戸、非住家32戸) 床上浸水 970戸 床下浸水 113戸 (須崎)</p> <p>被害内訳(全建築物数600戸、多ノ郷村全建築物数1,100戸) 流失 46戸(大間26戸、土崎8戸、串ノ浦1戸、その他11戸) 全壊 25戸(大間14戸、土崎5戸、串ノ浦1戸、その他5戸) 半壊 34戸(大間18戸、土崎10戸、串ノ浦3戸、その他3戸) 床上浸水 194戸(大間107戸、土崎28戸、串ノ浦8戸、その他51戸)(多ノ郷)</p>
	船舶	<p>被害内訳(全船舶数414隻) 出漁中 4隻(動力船) 被害皆無 10隻(ろ艇) 被害皆無 岸壁係留中 100隻(動力船) 流失15隻、全壊30隻、中小破55隻 300隻(ろ艇) 流失30隻、全壊100隻、中小破170隻(須崎)</p> <p>被害内訳(全船舶数174隻、多ノ郷村全船舶数440隻) 出漁中 1隻(動力船) 被害皆無 4隻(ろ艇) 被害皆無 岸壁係留中 25隻(動力船) 被害はほとんど無い 79隻(ろ艇) 小破5隻 揚陸中 45隻(ろ艇) 流失3隻、乗上げ破壊4隻(多ノ郷)</p>
	その他	<p>道路5箇所決壊、木材28,320石流失(須崎) 大間川より吾桑方面に至る湾曲部附近までの鉄道士盛延長2キロメートルは流失し、特に大間川附近では線路共流失した。その他道路には十数箇所に決壊又は流失を生じ5橋りようにも一部流失を来たした。耕地は水田243町歩、畑地50町歩に浸水を見たが一部は流失した。(多ノ郷)</p>

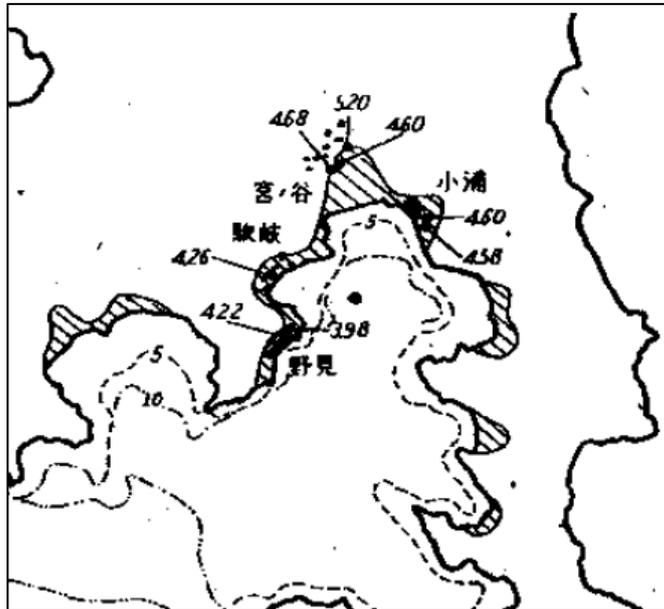
附図第11

地名	調査項目	内容	
野見	津波	津波の状況	津浪の高さはこの湾が高知県下では最高であったが、民家が少い為被害は大したことはなかった。震後15分位で極めて静かに海水が増して来たが湾奥では白壁の如く突立って来た。回数は6～7回で第3波(又は第4波ともいう)が最大であった。浪高は宮谷5.20メートル、小浦4.60メートル、駿岐4.26メートル、野見4.22メートルであった(附図No.11参照)。
		海面の状況	湾内は20日間位海水が濁っていた。又潮流は時計方向に流れた。
		海震	
		発光現象	
		その他	
	地変	地盤の隆沈	海岸の状況からして野見岸壁附近で1.2メートルぐらい沈下し、湾の海底も一般に深くなったようである。
		海岸線の変化	
		井水の変化	山ぎわでは平常かかれることがない所が一部震直後かれを生じた。一般には震後よりから味を帯び1箇月半経過しても幾分塩分を含んでいる。
	分図No.39参照	地震動の状況	振り時計は全部止まり、壁は大部分はく落し、かわらはほとんど全家屋のものが動いたが落下したものはわずかである。墓石は半数ぐらいが転倒した。
	被害	港湾施設	野見岸壁、仔官の各岸壁は共に全壊した。岸壁破壊及び沈下により満潮時には係船困難である。
		海岸建築物	被害内訳(全建築物数500戸、多ノ郷村全建築物数1,100戸) 流失 71戸(野見37.駿岐8.宮ノ谷8.小浦3.中ノ島2.その他13) 全壊 35戸(勢井1.野見16.駿岐2.宮ノ谷6.小浦4.中ノ島1.その他5) 半壊 30戸(勢井1.野見10.駿岐2.宮ノ谷7.小浦6.中ノ島2.その他2) 床上浸水 228戸(勢井7.野見63.駿岐11.宮ノ谷27.小浦43.中ノ島14.その他63)
		船舶	被害内訳(全船舶数266隻、多ノ郷村全船舶数440隻) 出漁中 4隻(動力船) 被害皆無 12隻(ろ艇) 被害皆無 岸壁係留中 51隻(動力船) 流失1隻 169隻(ろ艇) 流失10隻、全壊2隻、半壊1隻、小破3隻 揚陸中 30隻(ろ艇) 流失10隻
		その他	海岸道路数箇所決壊。 その他県庁報告によると多ノ郷村においては焼失家屋は226戸である。 須崎湾は北部に須崎港、東部に野見港を有する。須崎港は屈折して北方に湾入しその湾曲部の西岸突出部に須崎町、港前に大間、土崎(多ノ郷村)部落がある、須崎町南西岸に新荘川、機首西岸に大間川、同東岸に櫻川が河口を開いている。平地はこれらの河川の両岸に沿って展開するが特に港奥部はやや広い面積を有している。水深は港口で16メートル、須崎岸壁附近で5メートル、港首で1メートル程度である。須崎港に面した須崎町及び港首大樹方面共に浸水ははなはだ大で諸施設、船舶等の被害も又大である。津浪の高さは須崎東岸で3.3メートル、港首で2.9メートルで著しい高さではないが、河川、平野の存在及び護岸の破壊等は浸水を容易にしたものと見られる。その最大到達距離は新荘川方面では3.5キロメートル、港奥部では2.4キロメートルに及ぶ。野見湾は平地のほとんどない山地の海岸にまで迫っておる所で港内は数支の湾入を成すが大局からするとおおむねだ円形を呈する。水深は港口で約27メートル、港の中心部では約6メートルぐらいである。津浪は港奥部の宮ノ谷で5.2メートル、港北岸で4.2メートルを示すが施設、船舶の被害は大であるが、浸水面積は平地が乏しいのでわずかに海岸線附近にのみ見られるが一股被害は港奥部より顕著である。

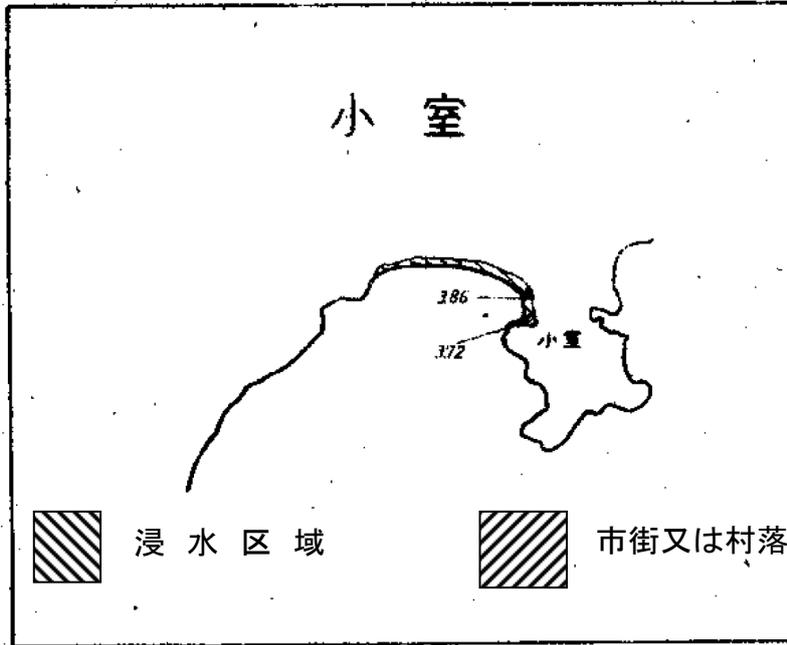
附図第12

地名	調査項目	内容	
小室	津波	津波の状況	震後5分位で大潮の低潮より約2メートル海水が引いて後第1波が来襲した。この為船だまりは空になったという。大きいもの3回で第3波が最高であった。船だまり横の倉庫及び民家に明瞭な痕跡があり、それぞれ3.72メートル、3.86メートルを測定した(附図No.12参照)。
		海面の状況	
		海震	
		発光現象	地震中光は東から北東へ電雷の如く飛んだ。
	その他	ぶり、たこ等漁獲は不振になった。古人は地震後は漁獲が多くなると言っているが、今回の地震では収穫がない。あゆの子や、ぼらは全く獲れなくなった。但しかたくち、いわしのみは地震後普通より幾分獲れる様である。	
	地変 分図 No.41 参照	地盤の隆沈	小室港及び船だまり岸壁等の状況から見て0.9メートル程度沈下したようである。
		海岸線の変化	ごく小さいがけくずれ等は若干あった。
		井水の変化	震前1週間ぐらいでかれたが震直後に復旧した。又地震後2日間ぐらいは白濁を生じた。
		地震動の状況	墓石は約半数ぐらい転倒した。壁は若干落ちた程度であるがかわらは総戸数の5割ぐらい落ちた。全壊家屋1戸を生じた。
	被害 分図 No.41 参照	港湾施設	
		海岸建築物	被害内訳 津浪に困るもの 地震に困るもの 半壊 1戸 全壊 1戸 小破 10戸 床上浸水 20戸 床下浸水 10戸
		船舶	被害内訳(全船舶数30隻) 揚陸中 30隻 流失2隻、全壊3隻、半壊10隻、小破15隻
		その他

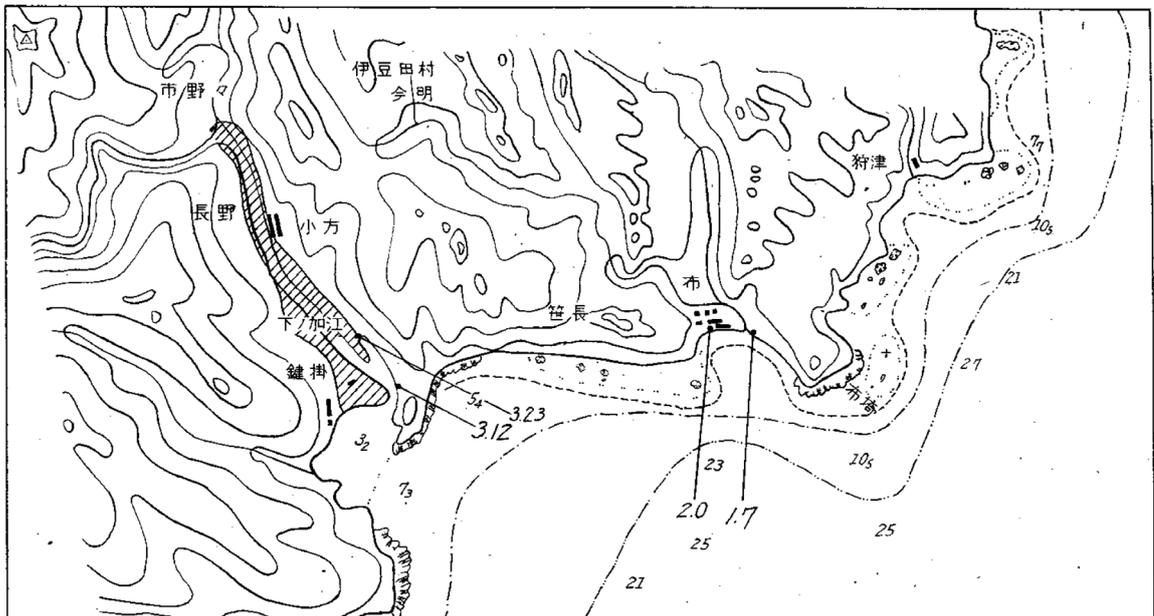
分圖 No.44

被害 分図 No.44 参照	船舶	<p>被害内訳(全船艇数144隻)</p> <p>出漁中 3隻(動力船) 被害皆無.</p> <p>岸壁係留中 46隻(動力船) 流失1隻、全壊16隻、半壊10隻、小破13隻</p> <p>揚陸中 90隻(ろ艇) 流失8隻、全壊30隻、半翼15隻、小破30隻</p> <p>5隻(ろ艇) (下ノ加江)</p> <p>被害内訳(全般船数75隻)</p> <p>出漁中 5隻(ろ艇)</p> <p>岸壁係留中 4隻(動力船)</p> <p>30隻(ろ艇) } 被害きわめて軽微 (布)</p>
	その他	<p>浸水は接岸附近に見られる。加江湾は東岸に湾口を有しその湾首北部に下ノ加江港がある。本港は南東方向に港口を向け岸線は半円形を成しその北岸に下ノ加江が河口を開いている。水深は港口で5メートル、港の中心部では3メートルである。津浪は河口で3.1メートル、船だまりの奥部で3.2メートルを示しその浸水は河岸附近にたまった区域に見られる。被害は土佐海湾西浜南部では顕著であっておもに湾形、河川に影響されたものと見られる。(下ノ加江)</p> <p>大敷網の錨流失したが網には大した被害を被らない。(布)</p>

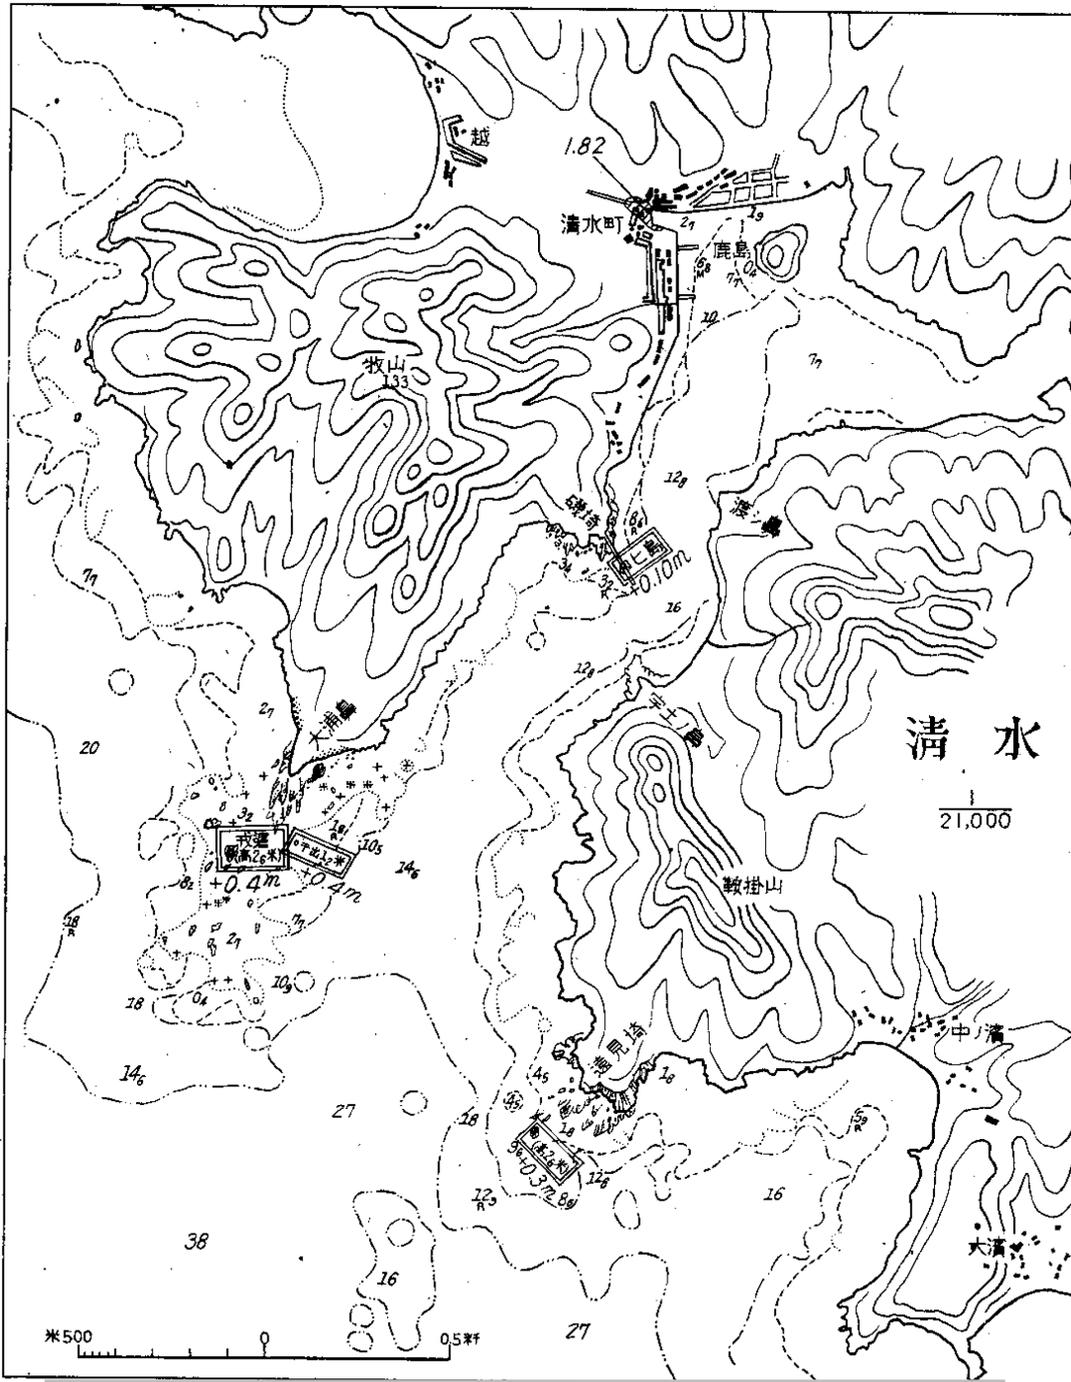
分圖 No.45

地名	調査項目	内容		
土佐清水	津波	津波の状況	験潮器の時計故障の為その来襲時刻は知り得なかったが、町民の言によれば震後20～30分で第1波来襲し、大きいもの5回位、第2波が最高で津浪は道路の一部に浸水した程度で波高1.83メートルを測った。之をML上に換算すると2.33メートルとなり、測候所での実測ML上2.42メートルと略一致する。従って同町の被害も他に比し僅少であった。	
		海面の状況	港内では流れは前後運動のみであって渦は認められなかった。港内の海水は1週間位濁っていた。	
		海震		
		発光現象	清水港遠見崎0.5マイル沖にいか釣に出漁中の漁船は南東方向に光を見た。	
		その他	地震時にえびが相当数岸壁にとび上がった。	
	地変	地盤の隆沈	港の中央附近の磯崎防波堤突端のヒ島の水路局基本水準標では0.1メートルの隆起で、港口西岸の大浦鼻附近の戒ばえの高さ2.5メートルの水上岩で0.4メートル、又この附近の干出1.2メートル岩では0.3メートル、港口南東岸遠見崎附近の高さ2.6メートルの水上岩では0.3メートルそれぞれ隆起した。一般には潮高面よりして岸線附近はおおむね0.6メートル程度の隆起と見られる。	
		海岸線の変化		
		分図No.45参照	井水の変化	水位は幾分低下したが2～3日後復旧した。しかし埋立地附近の手押しポンプには震後1時間ぐらい自然いつ流を見た。一部に混濁を生じたが4～5日で復旧し、海岸附近では2～3日間から味を帯びた。
		地震動の状況	墓石の大部分に位置の移動を見た。壁の落ちた家屋数は1割程度である。壁、ふすま、障子のき裂はおもに縦方向を取る。家屋は総戸数800戸中全壊8戸、小破約半数である。岸壁にき裂を生じ、又幾分傾斜を来たしたが将来崩壊する恐れがある。	
	被害	港湾施設	港首西岸岸壁は全延長140メートル間にき裂を生じ他の数箇所に若干の被害を見た。港外の南東方の大浜においては揚陸場に局所的の被害を生じた。港内水深は地盤の隆起により浅くなった。	
		分図No.45参照	海岸建築物	被害内訳(全建築物数800戸) 地震に因るもの 全壊 8戸 床下浸水 50戸 小破 400戸(不確実)

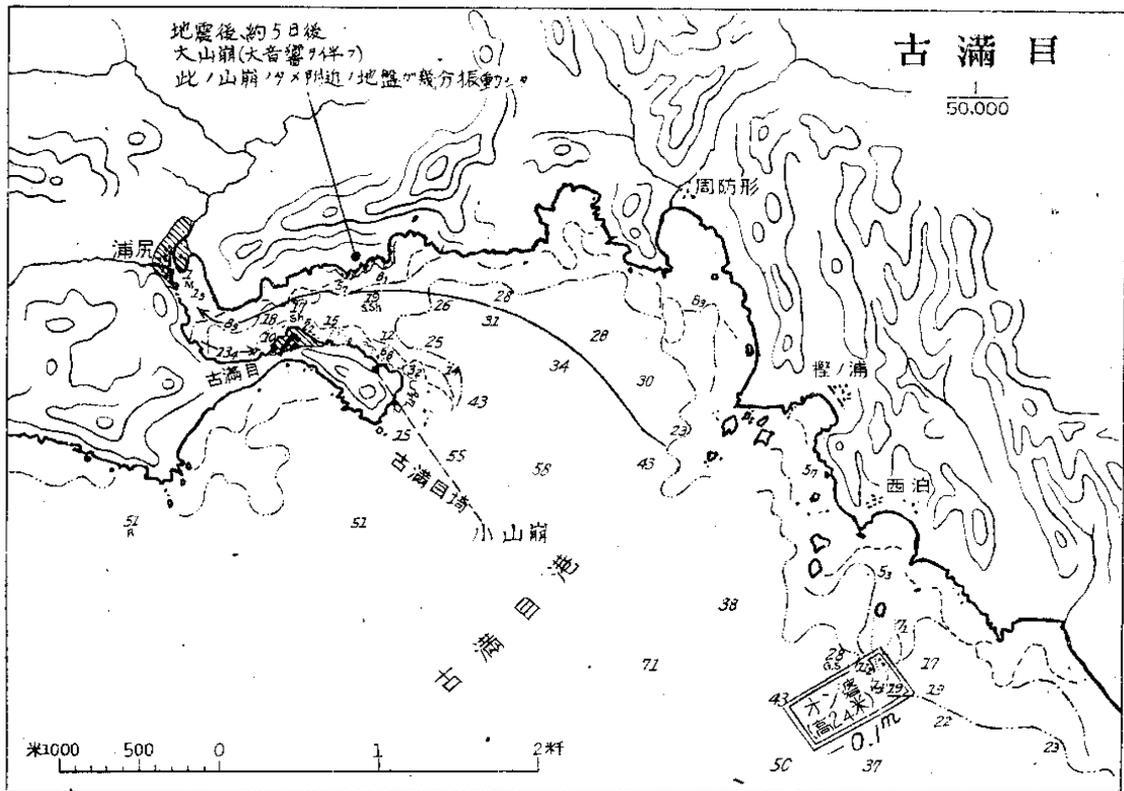
分圖 No.46

地震動の状況	振り時計は全部止まり、一部に落ちたものもある。墓石は5割ぐらい転倒し、その方向はおもに北側であった。総戸数約110戸中かわらの全部落ちたもの10戸、局部的に落ちたもの残り全部で、土台が狂い、戸の開閉困難な家屋はほとんど全部である。(古満目) 墓石は東側に倒れた。又位置の移動は主として時計の回転と同一方向である。(浦尻)
	被害 分図 No.46 参照	港湾施設	古満目港岸壁は140メートル間が全壊し、係船、荷役に大支障を来たした。又漁業会事務所及び同倉庫は岸壁の崩壊により傾斜し使用不能となった。(古満目) 堤防は5箇所(延長150メートル)に決壊を見た。(浦尻)
		海岸建築物	被害内訳(全建築物数110戸) 全壊 6戸(内住家5戸、非在家1戸) 半壊 65戸(住家) 床上浸水 100戸(全壊、半壊を含む) (古満目)
		船舶	被害内訳(全船舶数114隻) 岸壁係留中 114隻 全壊1隻、半壊3隻、小破27隻 (古満目) 10隻に流失を見た。(浦尻)

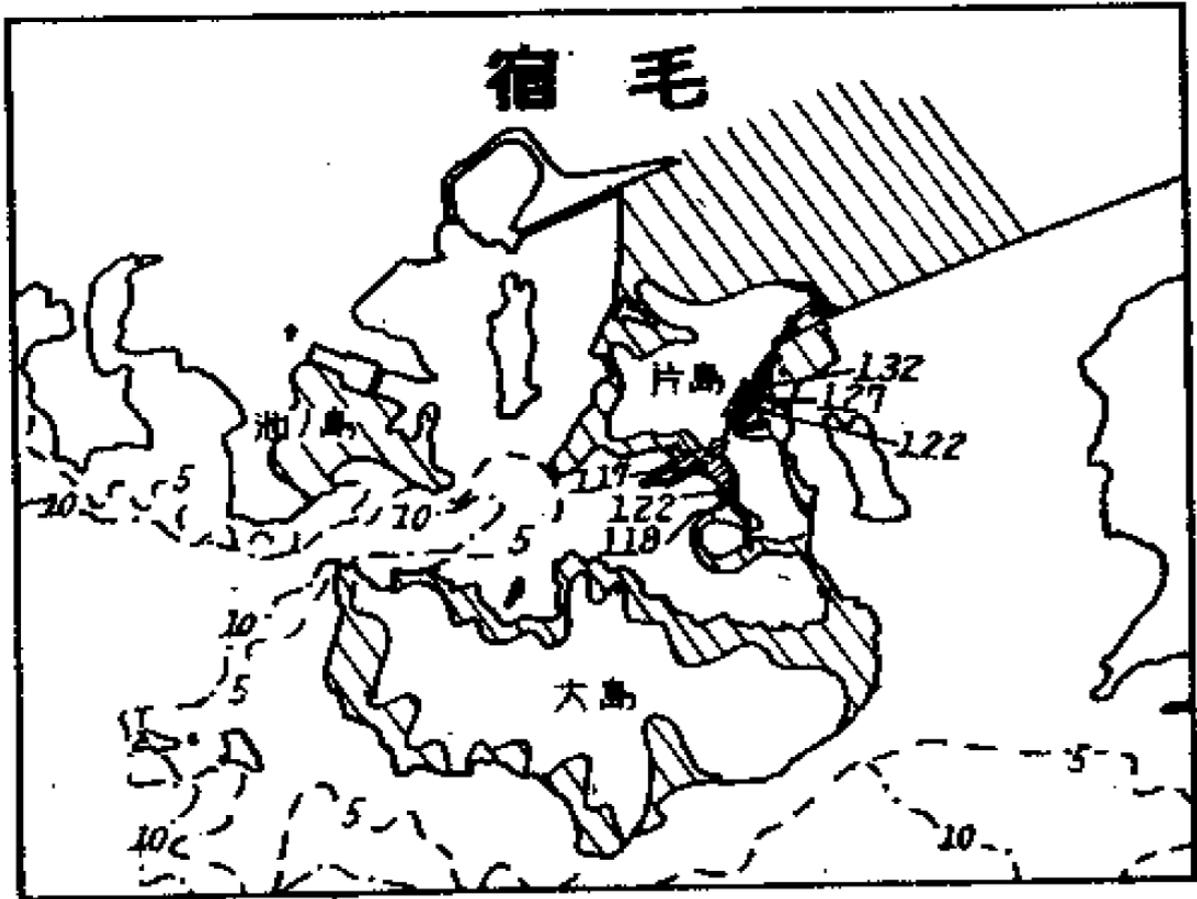
附図第10

地名	調査項目	内容																								
宿毛（片島）	津波	津波の状況	震後20分位で大潮の低潮面位迄引き後第1波来襲し、大きいもの4回、第3波が最高で波高は海岸附近の民家では1.32メートルであった（附図No.10参照）。																							
		海面の状況	潮流は前後運動が主であったが所により小さい時計の方向の渦流を生じた。海水は1週間から10日間位濁った。																							
		海震	出漁中浪が高くなり上下に非常に激しく小波を伴って震動した。																							
		発光現象	宿毛湾中央付近に出漁中の船は北東の空に相当明るい雷光のような光を見た。又南西方向に青白いソッパツと光る弱い光を2回見た。																							
		その他	地震後よりあじ、さば、めじか、いわし等の漁獲は現在（昭和22年2月6日）に至るも皆無に近い。																							
	地変	地盤の隆沈	片島港池ノ島東端の水路局基本水準標の測定結果は0.3メートルの沈下である。一般的に見ると片島、大島等は0.9メートル程度沈下したものとされているが実際には大島においては昭和22年2月の大干潮特に例年通り船底を焼く予定であったが今年は潮が引かないためこの作業は中止となりついに造船所に依頼するのほかなきに至った。																							
		海岸線の変化	大島の西から東にかけ海岸線に平行に割れ口15～30センチメートルぐらいの地割れが多数出来た。																							
		井水の変化	震後20日間ぐらい、でい水化した。																							
	分図No.47参照	地震動の状況	<p>振り時計は全部止まり、宿毛市街地では墮落したものは相当数に達した。墓石は2割ぐらい倒れたがその方向はおもに北東又は南西である。又位置の移動はおおむね時計の回転の反対方向を取るようである。家屋は大部分が土台に狂いを生じ、戸の開閉は困難となった。かわらは市街地では相当に落ちた。壁、障子、ふすまにはき裂を生じたがその方向は横又は斜である。地動に困る家屋の被害は次の通りである（総戸数的 3,500戸）。</p> <table border="1"> <thead> <tr> <th></th> <th>大島</th> <th>片島</th> <th>宿毛市街地</th> </tr> </thead> <tbody> <tr> <td>全壊</td> <td>6</td> <td>1</td> <td>34</td> </tr> <tr> <td>半壊</td> <td>8</td> <td>0</td> <td>80</td> </tr> <tr> <td>小破</td> <td>20</td> <td>0</td> <td>残りのほとんど全部</td> </tr> </tbody> </table>		大島	片島	宿毛市街地	全壊	6	1	34	半壊	8	0	80	小破	20	0	残りのほとんど全部

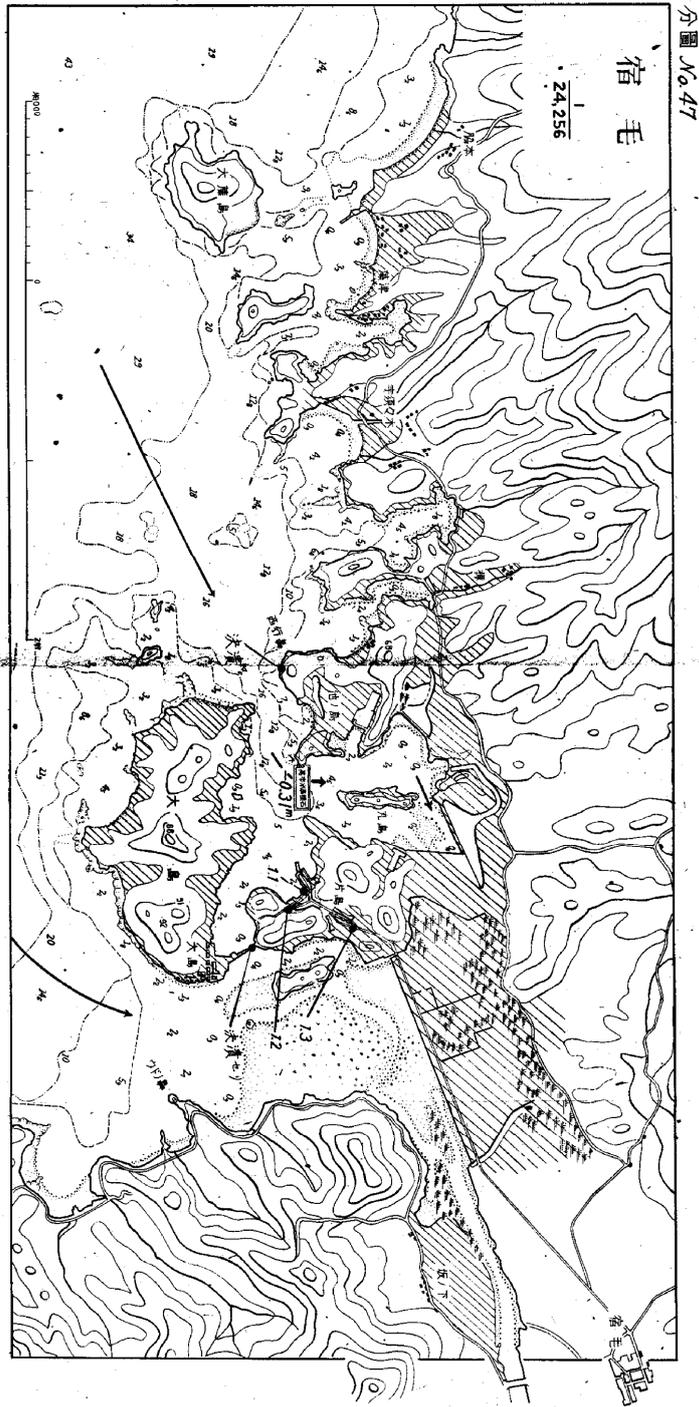
分圖 No. 47

大島	片島	宿毛市街地																						
	全壊	6	1	34																						
	半壊	8	0	80																						
	小破	20	0	残りのほとんど全部																						
	被害	港湾施設	片島よりその北方の小深浦に至る防波堤全壊、大島東側岸壁延長50メートル半壊、片島南東護岸100メートル全壊。																							
海岸建築物		<p>被害内訳（全建築物数3,500戸） 町役場の報告 全壊 99戸 半壊 185戸 床上浸水 90戸 床下浸水 100戸 津浪に因るもの（漁業会の報告） 地震に因るもの（漁業会の報告）</p> <table border="1"> <thead> <tr> <th></th> <th>大島</th> <th>片島</th> <th>大島</th> <th>片島</th> <th>宿毛町内</th> </tr> </thead> <tbody> <tr> <td>床上浸水</td> <td>50戸</td> <td>40戸</td> <td>全壊 6戸</td> <td>1戸</td> <td>34戸</td> </tr> <tr> <td>床下浸水</td> <td>50戸</td> <td>50戸</td> <td>半壊 8戸</td> <td>—</td> <td>80戸</td> </tr> <tr> <td>小破</td> <td>若干</td> <td>若干</td> <td>小破 20戸</td> <td>—</td> <td>3,100戸</td> </tr> </tbody> </table>		大島	片島	大島	片島	宿毛町内	床上浸水	50戸	40戸	全壊 6戸	1戸	34戸	床下浸水	50戸	50戸	半壊 8戸	—	80戸	小破	若干	若干	小破 20戸	—	3,100戸
		大島	片島	大島	片島	宿毛町内																				
床上浸水		50戸	40戸	全壊 6戸	1戸	34戸

床下浸水	50戸	50戸	半壊 8戸	—	80戸																					
小破	若干	若干	小破 20戸	—	3,100戸																					
分図No.47参照	船舶	<p>被害内訳（全船舶数129隻） 出漁中 35隻 係留中 64隻 停泊中 30隻</p> <p>被害軽微</p>																								
	その他	片島大島間を結ぶ大島橋半壊。宿毛港は散在する小島により囲まれ岸線は出入きわめて顕著でいわゆるリアス地形を示している。湾は大島により二分されその東南東に宿毛港、北北西に片島港が見られるが港口はいずれも西南西方向を成す。宿毛町は港の北東方にある。港首附近より宿毛町方面に松田川の作る比較的広い沖積平野が開けている。水深は片島港で5メートル、岸線で3メートル、宿毛港は12メートルで岸壁附近は不出面が見られ至って浅い。本港の津浪は片島岸壁附近で1.2メートルであるが被害を大きくするのは岸線の出入著しいためと松田川の存在並びに平地の低いためと見る。
