# 昭和21年南海大地震調査報告

水路要報 昭和23年刊行(要約版)

第五管区海上保安本部  
海洋情報部

海上保安庁海洋情報部の前身である水路部（水路局）は、地震発生翌年の昭和 23 年 1 月から 5 月にかけて、各地の津波の状況、それによる被害、土地の隆起・沈降、海岸線の変化、港湾の水深等を実地踏査し、写真や図と合わせた調査の成果を水路要報（増刊号 昭和 23 年発行 昭和 21 年南海大地震調査報告）として取りまとめ公表しました。

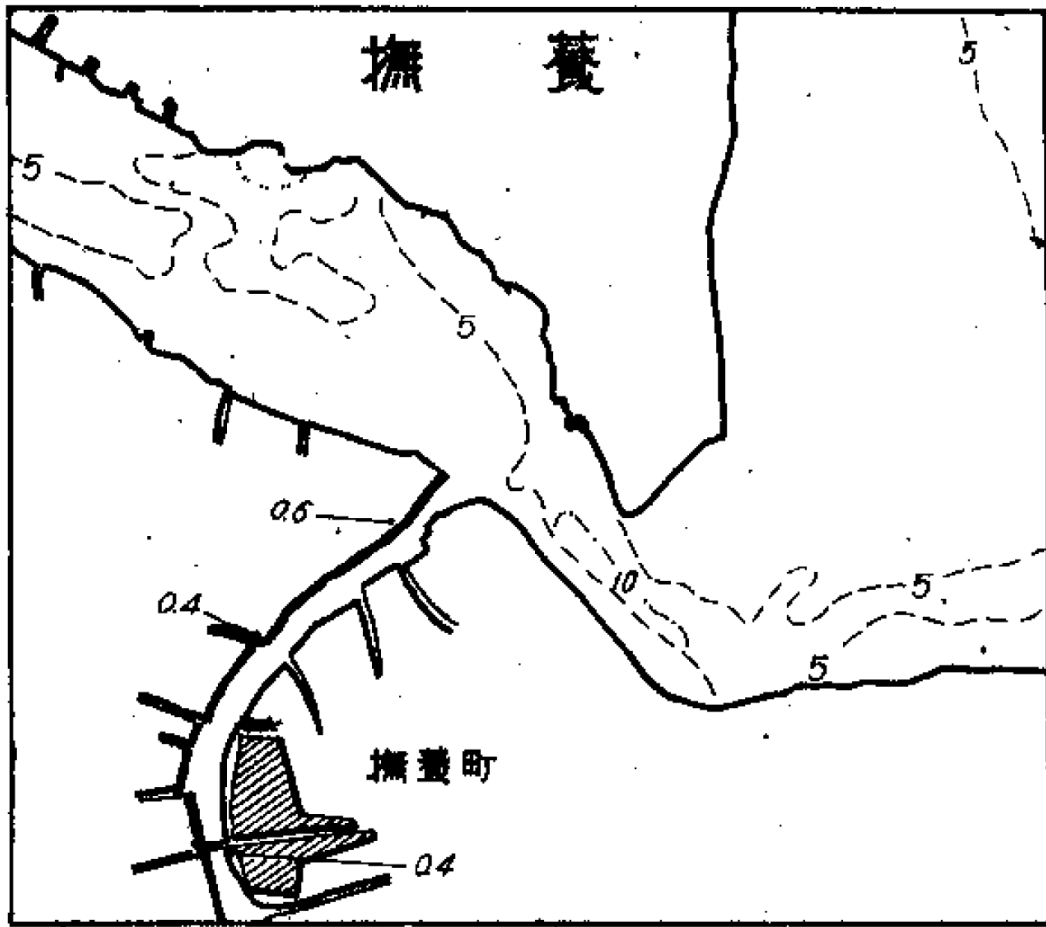
付図第6

地名	調査項目	内容	
撫養	津波	津波の状況	津浪とはいえない程度で従ってその高さも0.6メートル程度で浸水区域なし。
		海面の状況	
		海震	出漁中の船は強い海の震動を感じた。
		発光現象	地震時に光を見た。
		その他	
	地変	地盤の隆沈	町内の地理調査所水準標の測定では0.04メートルの沈下となっておりほとんど変化はない。一般には海岸線附近は幾分(0.1メートルぐらい)沈下したようである。しかしその量は明らかでない。局部的には撫養町北四部の黒崎附近の岸壁は長さ約40メートルの区間が約2メートルぐらい沈下した。
		海岸線の変化	
		井水の変化	前記黒崎附近では塩田にゆう水筒所が出来たがしかし一般には水位の低下を見た。
		地震動の状況	
	被害	港湾施設	撫養川河口東岸附近の岸壁には被害を生じたが2箇所崩壊を生じた(おもに地震に因る)。
		海岸建築物	被害内訳(全建築物数3,300戸) 全壊 60戸(内住家30戸、非住家30戸) 半壊 135戸(内住家85戸、非住家50戸)
		船舶	被害内訳(全般船数230隻—不確実、おもに地震に因る) 出港中 10隻 被害皆無 岸壁係留中 30隻(動力艇)全壊3隻、乗上げ破壊5隻、中破2隻 190隻(ろ艇)小破10隻(不確実)
		その他

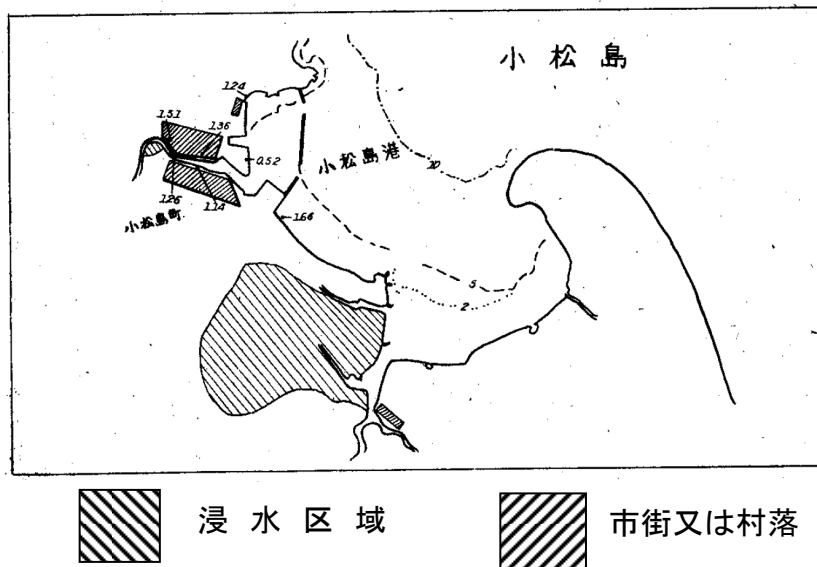
付図第8

地名	調査項目	内容	
小松島	津波	津波の状況	震後約20～30分で第1波来襲し、その来襲前5分位前に大潮の低潮面より更に0.3メートル程海水が引いたので、従来海底の出ない所まで見えたという。大きいもの3回、第2波が最大であった。津浪の高さは1.66メートルが最高（附図No.8参照）。
		海面の状況	出漁中の船は流れがはげしくなって一方向に流れ又10分位経って方向が変わった。港内は反時計方向に渦を巻いて流れた。震後2日間位港内は泥水化した。
		海震	牟岐沖4マイルの所に出漁中の船は衝突した様な震動を感じた。又和歌山、徳島中間に出漁中の船は機雷にかかった様な急激なショックを感じた。
		発光現象	北東及び南東方に鈍い色で電気のスパークする様な光を見た。又出漁中の船及び陸上に於ても電雷のような光が徳島方向に空襲時のように見えた。
		その他	地震後2～3日位いかの漁獲が比較的多かった。然しいわし、ぼら、このしろは地震後あまり獲れなくなった。
	地変	地盤の隆沈	一般的に見れば地盤の昇降は認められないが局所的に沈下の生じた所がある。すなわち次の通りである。 小松島南東方金磯海岸では 0.6メートルぐらい沈下 小松島町内の東洋紡績正門附近で 0.6メートルぐらい沈下 小松島南東方の横須附近 0.3メートルぐらい沈下 小松島町南部、南小松島駅附近 0.3メートルぐらい沈下
		海岸線の変化	震後2割ほど井戸にかれを見たが一部水位の低下著しく使用不能となっておったもので、水位上昇を来たしたものは約1割程度に及んだ。
		井水の変化	
		地震動の状況	振り時計は半数ぐらいが止った。壁にはき裂を生じたが落ちたものは3割ぐらいでかわらの落ちたものは約1割である。墓石の転倒したものがある。家屋は全壊2戸、半壊50戸、小破4,500戸（壁、屋根、ガラスの破損）である。
	被害	港湾施設	局所的の沈下に伴い岸壁に落干崩壊を来たした。
		海岸建築物	被害内訳（全建築物数5,000戸） 津浪に因るもの 流失 2戸 全壊 8戸（内住家2戸、非住家6戸） 半壊 12戸（内住家10戸、非住家2戸） 小破 50戸 床上浸水 50戸（金磯） 床下浸水 200戸（金磯、小松島） 地震に因るもの 半壊 50戸（内住家40戸、非住家10戸） 小破 4,500戸（壁、かわら、ガラス等）

その他	漁網12流失、耕地の浸水は小松島南東方芝生川南岸勢合で300町歩、小松島北北西の勝占村勝浦川南岸では40町歩である。前述の浸水の主要原因は立江川の勢合附近における護岸の崩壊によるものであるが元来この護岸はきわめて弱体であるといわれておったのであるが将来特に施工に注意を要するところである。
--	--	-----	--

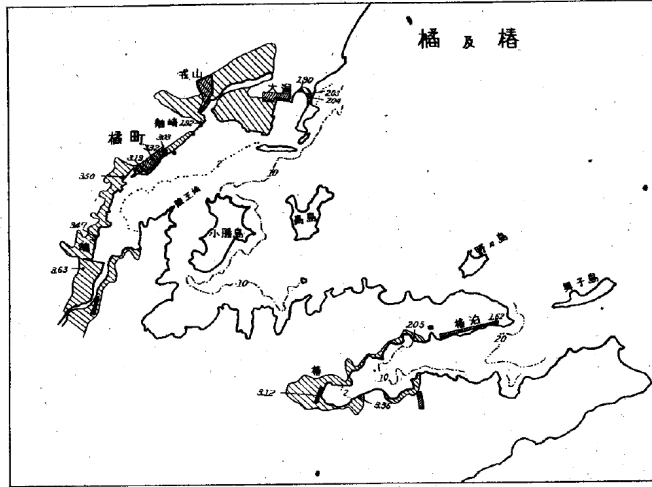
附圖第8

地名	調査項目	内容	
橘浦	津波	津波の状況	震後20～25分で引かずに第1波が来襲し、約30分の間隔をおいて7回程来た。第2波が最大で、民家の8割以上浸水を見た。津浪も湾口では1.90メートルなるも、湾奥の福井川河口では3.63メートルであった（附図No.8参照）。
		海面の状況	竜王埼突端より南15メートルの海面で気泡が連鎖的に湧出し始めていたが次第に衰微しているの近く消滅するものと思われる。
		海震	
		発光現象	
		その他	
	地変	地盤の隆沈	港内の弁天島南側石柱に在置してある水路局基本水準標の測定結果は0.42メートルの沈下である。又港口南部の接岸部にある高さ1.5メートル及び高さ1.2メートルの水上岩の測定ではいずれも0.1メートルの沈下である。一般的には目認される程度の変化としては岸壁の状況よりして幾分（0.1メートルぐらい）沈下したようであるが海底では約0.3メートルぐらいの沈下があるようにいわれている。橘浦の東方にある伊島の南部海底は底引き網等の操業状況よりしてかなりのおうとつが予想される。
		海岸線の変化	
		井水の変化	標高約3メートル以上の地面にある井戸には変化は認められないが海岸附近では震後2週間ぐらい混濁を生じ一部にはから味を帯びた所もある。
	地震動の状況	墓石はほとんど倒れたものはない。地動は最初水平動で次に上下動に変わった。	
	被害	港湾施設	堤防延長4,188メートルが決壊し又2,792メートルに破損を見た。
		海岸建築物	被害内訳（全建築物数1,290戸、全被災建築物数1,165戸） 流失 50戸（内住家12戸、非住家38戸） 全壊 53戸（内住家27戸、非住家26戸） 半壊 196戸（内住家162戸、非住家34戸） 床上浸水 867戸（全壊、半壊家屋を含む） 床下浸水 66戸
		船舶	被害内訳（全船舶数125隻） 流失 24隻 半壊 18隻 全壊 31隻 小破 9隻
		その他	木材5,300石流失 橘浦港は南西方向に湾入し、これと平行に港口中央附近よりその奥部に裸島、鯉島、高島、小勝島が配列するため港は二分されるような形状を呈する。港の奥部に福井川が流入し橘町は港首に近い北岸にある。又橘町北東方の舳崎附近には一見掘割状を成した河口が南西方向すなわち港奥部方向に流出する。津浪は橘町においては3.3メートル、福井川河口で3.6メートル、舳崎河口では1.9メートルを示しており、その浸水区域は頭井川河岸及び前記の柚端の河口附近に顕著で如実に河川による影響を示す。

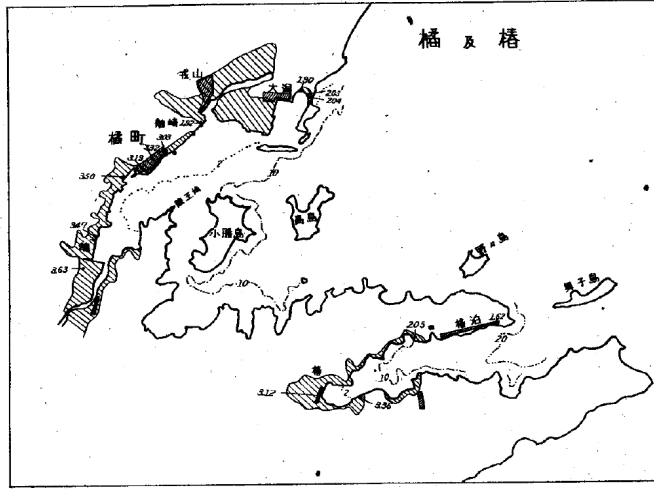
附圖第8

地名	調査項目	内容	
樺 (樺泊浦)	津波	津波の状況	浦神に似た湾である。第1波来襲前5分位前に海水が大潮の低潮面より更に引いたという。湾口より土ヶ坂鼻附近までは静かに満潮の如く来襲したが之より急に高くなり、2メートル位の立浪となった。大きいもの3回、第3浪が最大であった。津浪の高さ湾口では1.62メートル、湾奥の樺では3.12メートル、須屋では3.36メートルで、その中間附近では2.03メートルであった（附図No.8参照）。
		海面の状況	特別な潮流を認めなかったが湾内では時計方向に渦を巻いた。海面は四、五日後まで濁った。
		海震	港内の船では機械をかけることが出来ない程強い震動を感じた。
		発光現象	津浪前10分位で東の方がボート赤くなった。
		その他	鯛の漁獲には変化を認めず、さわらは地震後不漁であった。
	地変	地盤の隆沈	一般的に見る時はおおむね0.6メートル程度の沈下があったように見られる。
		海岸線の変化	
		井水の変化	大部分は混濁を生じたがごく一部にかれた所もある。
	被害	地震動の状況	振り時計は全部止まり、壁は大部分の家屋にき裂を見たがはく落したものは無い。かわらは落ちたものはまれであって、墓石は倒れたのは全然ないが幾分ねじれたのがある。
		港湾施設	浦首の樺岸壁及び同南岸の須磨岸壁はいずれも一部崩壊した。
		海岸建築物	被害内訳（全建築物数1,200戸） 流失 } 14戸（住家3戸、非住家11戸、大部分は全壊） 全壊 } 半壊 61戸（住家50戸、非住家11戸） 床上浸水 166戸 床下浸水 100戸
		船舶	被害内訳（全般船数、樺泊175隻、樺13隻） 岸壁係留中 170隻 } 流失4（ろ艇、樺）、沈没1（動力船、須屋）、 停泊中 18隻 } 全壊7（ろ艇、樺6、樺泊1）、 乗上げ半壊2（動力船、樺）、半壊10 （ろ艇、樺泊）、小破5（動力船、樺泊）
	その他	樺泊港の橋りょう全壊、道路一部決壊樺泊と同様な湾入で細長い形を成しその奥部は鋭突するがこの港首の樺方面の被害は多大である（港口附近の樺泊では大した被害はない）。

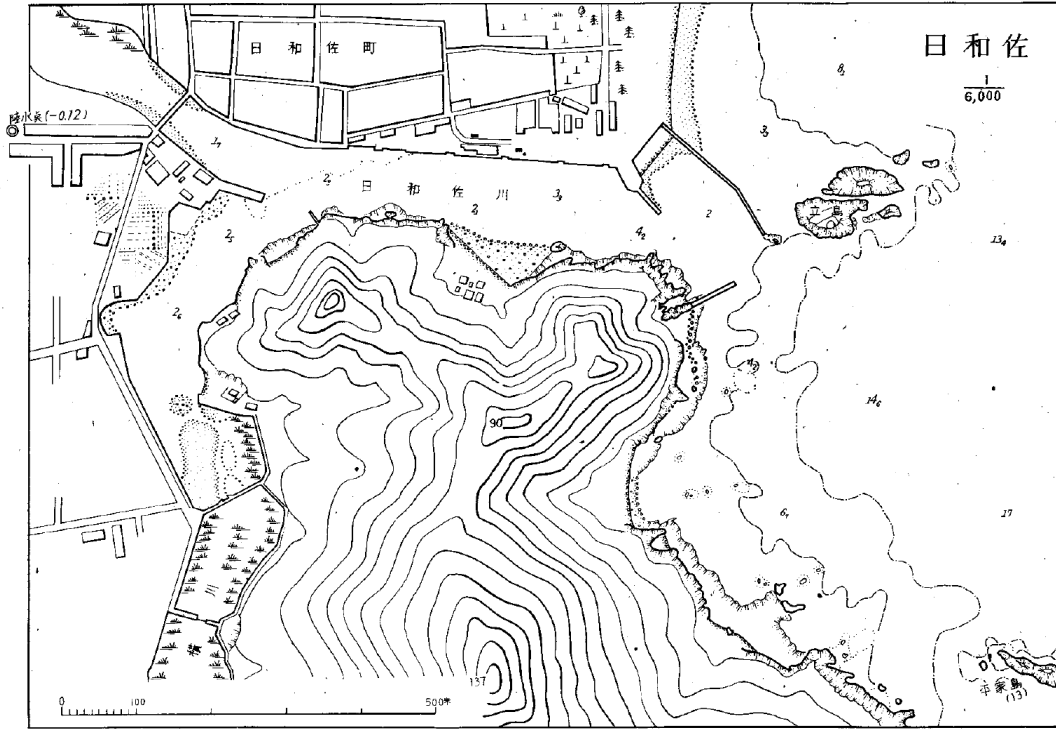
分圖 No.28

地名	調査項目	内容	
日和佐	津波	津波の状況	震後15分位して引き波を伴わずに突然来襲した。大きいもの3回位で第3波が最高であった。津浪の高さは2.05メートルが最高（写真No.9参照）。安政元年の津浪は附近の由岐では2丈の高さであったが、今次のものは12尺程であった。
		海面の状況	牟岐～日和佐間の漁場では上げ潮が実に速かった（川の流れの如くであった）。平家島北側海面では地震前から少し泡が出ていたが地震後は特に顕著になったけれども2月中旬頃停止した。
		海震	出漁中の船は殆ど地震を知らなかった。
		発光現象	南方に火柱が見えてから音がした。又出漁中の船は殆ど地震を知らなかったが牟岐、日和佐の岩石が崩れ石と石の摩擦で火を發して居るのを見て初めて地震のあったことを知った。
		その他	当時は一般に漁は少なかったが地震後は特に少なくなった。
	地変	地盤の隆沈	日和佐町内の地理調査所水準標の測定結果は0.12メートルの沈下である。一般に見る時従来の満潮面時の潮高の状況からして約0.2メートル程度の沈下が行われたものと思われる。
		海岸線の変化	三岐田に通ずる海岸道路は崩壊した。
		井水の変化	一部に混濁のみが見られた。一般に当地方は大地震の際には水位低下が見られるのを普通とするのであるが今回はこの変化は認められなかった。なお港口南方の平家島附近よりは震前よりあわの発生があり震後には顕著となり1箇月を経過するもなおやまない状況であって地方民のは心配の種となっている。
	地震動の状況	墓石が若干倒れた程度である。地動は水平動で南北方向の揺れであった。	
	被害	港湾施設	
		海岸建築物	被害内訳（全建築物数4,500戸、不確実） 全壊 2戸（住家） 半壊 72戸（住家33戸、非住家36戸） 床上浸水 59戸 床下浸水 180戸
		船舶	被害内訳 流失 15隻 乗上げ破壊 3隻 全壊 } 約50隻（不確実） 半壊 }
		その他

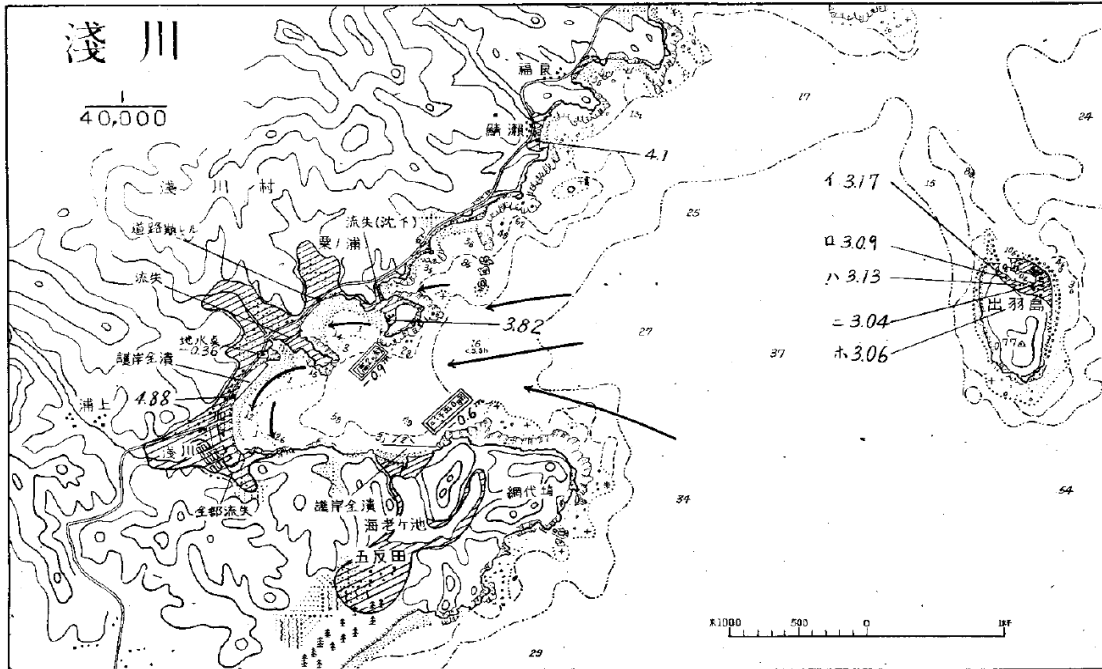
分圖 No.29

地名	調査項目	内容	
浅川	津波	津波の状況	四国阿波沿岸では最も津浪の高かった所であった。湾の形が理想的なV型で、津浪の発達しそうな所である。湾口の鯖瀬では津浪の高さ2.90メートルであるが（同所の砂漠での推定位置での高さは4.1メートルとなる）、湾奥では4.88メートルとなり、約2メートル高くなっている。之が為浅川村では殆ど全滅に近い被害を被った（写真No.11及び附図No.7参照）。
		海面の状況	浅川湾内は反時計方向の渦を巻いた（普通は時計方向に流れる）。海底は沸き立つ様であった。海水は1週間位濁っていた。
		海震	出漁中の船では機関を急回轉したときの様な震動を感じた。
		発光現象	地震時電光のような赤い光が南から西、北の方へ順次光って行った其の間2～5分かかった。
		その他	
	地変	地盤の隆沈	港内北岸の2・5メートル水上岩の測定港果は0.9メートル、千出0.8メートル岩では0.6メートルそれぞれ沈下した。浅川部落北東方の地理調査所水準標では0.36メートルの沈下を測得した。一般には浅川部港南部では約0.9メートルぐらい、港奥岸壁附近では約0.6メートル程度それぞれ沈下したもののように見える。
		海岸線の変化	
		井水の変化	地震直前井戸、池に水位低下が見られた。一般的変化としては震後から味を帯びたのみでそれも1箇月以内に復旧した。
		地震動の状況	振子時計は全部止まり、壁のき製も全家屋に及んだが墓石の轉倒はわずかである。
	被害	港湾施設	浅川部落岸壁は全壊し、ために係船は困難となった。又湾奥部及び湾南部の護岸は全部崩壊を見るに至った。
		海岸建築物	被害内訳（全建築物数900戸） 全壊 263戸（住家46戸、非住家217戸） 半壊 150戸（住家109戸、非住家41戸） 床上浸水 65戸
		船舶	被害内訳（全般船数170隻） 出港中 2隻（5馬力動力船）被害皆無 10隻（ろ艇）全壊1隻（港内にあったもの） 岸壁係留中 3隻（動力船）全壊1隻、半壊1隻、小破1隻 130隻（ろ艇） 揚陸中 } 流失10隻、全壊70隻、中小破40隻 20隻（ろ艇） 停泊中 2隻（貨物船）乗上げ破壊1隻 3隻（ろ艇）全壊1隻、乗上げ破壊2隻（内1隻は家屋倒壊）

その他	橋りょう、道路に相当の被害が見られる（各1箇所）。浅川湾は西南西に湾入し典型的なくさび形港湾である。港の北岸に伊勢田川、湾奥部の浅川部落南部に小河川がそれぞれ流入し、南岸に海老ヶ池があるが平地はこれら附近にわずかに見られるのほかほとんど山地である。水深は港の中心部6メートル程度で東寄りの風以外は停泊に好適の港である。津浪は湾首の浅川部落で4.8メートルで相当高いものである。被害は多大で又浸水も前記平地の大部分に見られるがこれはおもに湾形と河川による影響である。

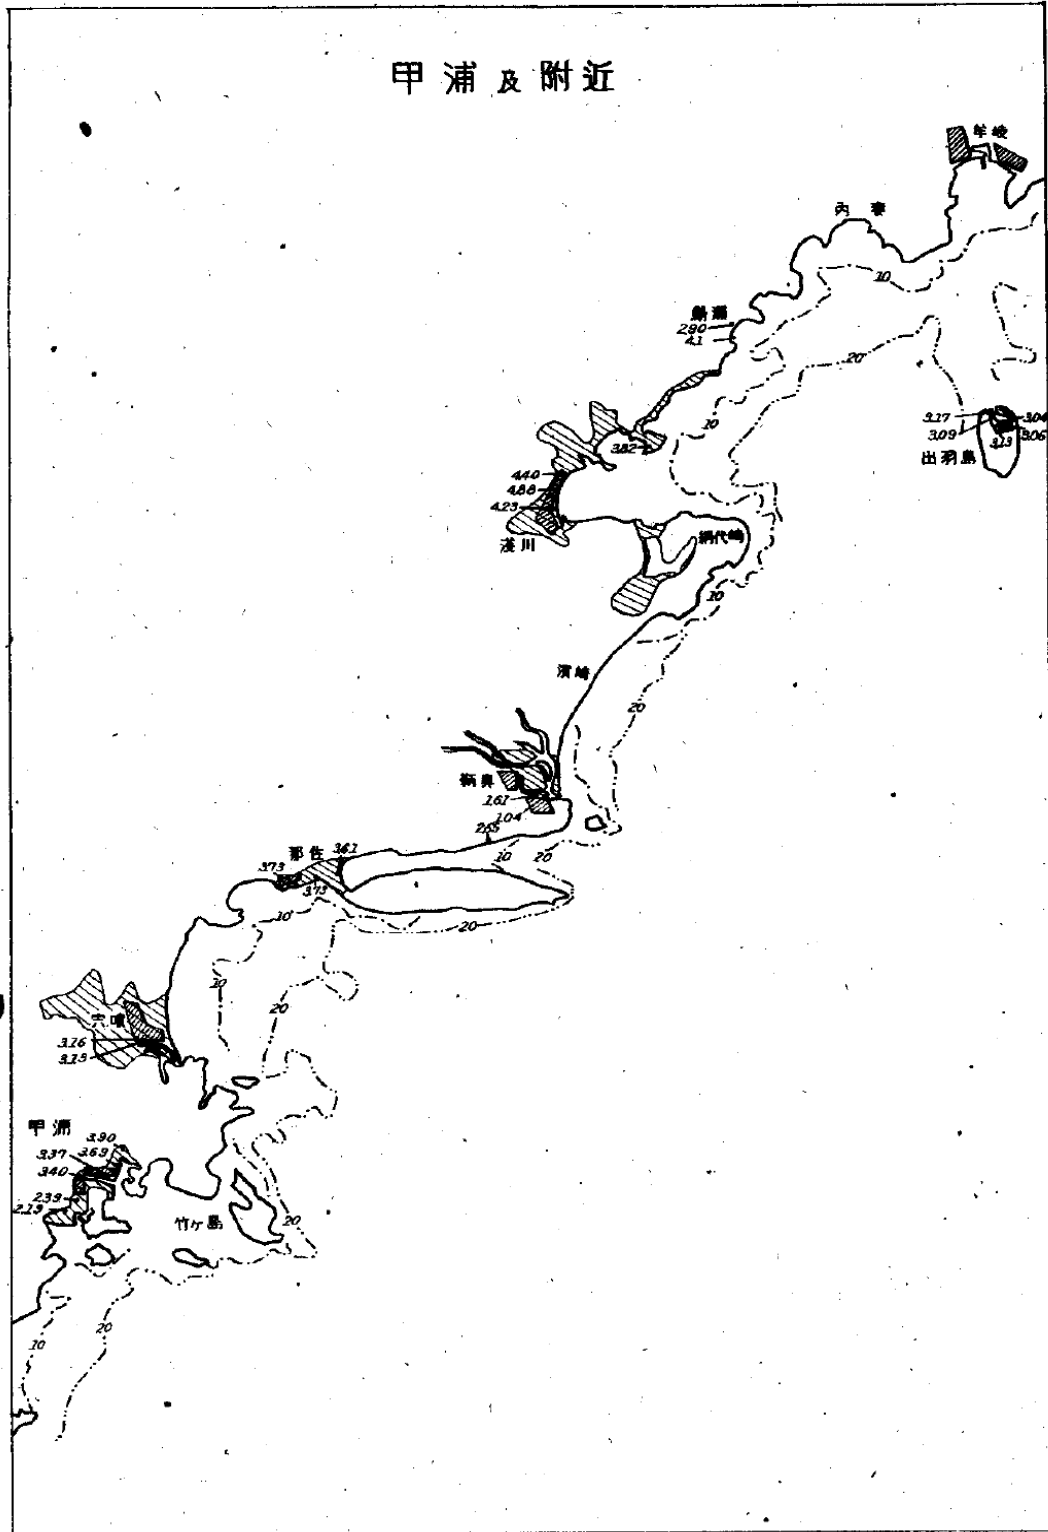
附圖第7

地名	調査項目		内容
出羽島	津波	津波の状況	浅川東方2マイル沖合にある小島、出羽島での津浪調査によると、附図No.7にある如く、皆3メートルを示している。之はこの附近津浪調査の一つの基準を示すものとして注目される。同島では震後20分位で第1波来襲し、大きいもの5回、第1波が最大であった。第1波来襲前の引潮の有無は眞暗でわからないというのが本当らしい。
		海面の状況	港内の波は時計と反対方向に廻った。又海が何日も前から潮の干満の様な動揺を感じていた。
		海震	出漁中の漁船は機械が急回轉した様な振動を感じた。
		発光現象	
		その他	海藻類は地殻隆起の為繁殖不能になった。漁獲は殆ど皆無に近い程になった。又20日夜より21日朝までは鯛が大漁であったが、其の後は全く獲れない。
	地変	地盤の隆沈	潮の状況よりして一般には約0.6メートル程度の沈下があったと見られる。
		海岸線の変化	
		井水の変化	局所的に水位の上昇した所やかれた所が認められた。
		地震動の状況	最初南北の水平動で後に上下動に変わった。
	被害	港湾施設	
		海岸建築物	
		船舶	
		その他

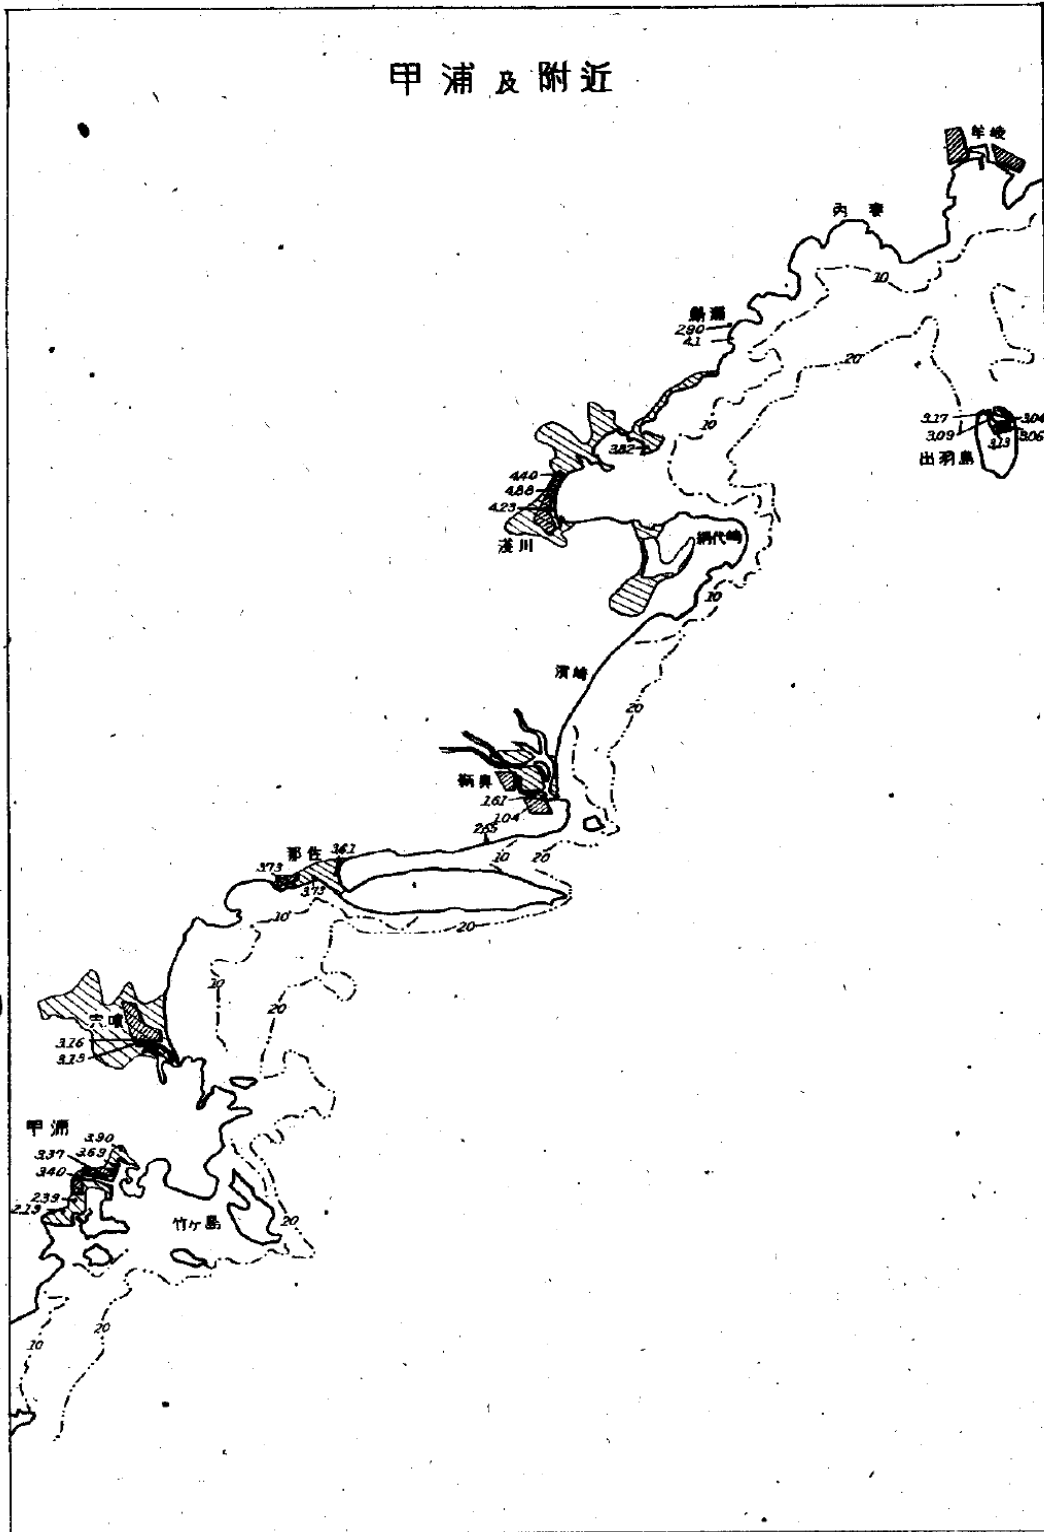
附圖第7

地名	調査項目		内容
那佐	津波	津波の状況	那佐では地震が終らない中にはや水が増しに来たといい、宍喰では震後15分位たって海水が稍引いて後やって来たという。大きいもの3回、第2波が最高で、津浪の高さは那佐3.73メートル、宍喰3.16メートルであった（附図No.7参照）。宍喰漁業会の話によると20日の夜21時から22時頃の潮の干満が今迄にない変り方であったとのことである。（宍喰と共通）
		海面の状況	海面は湧き立つ様であった。一定の潮流を認めず渦流もなかった。
		海震	
		発光現象	
	その他	漁獲には地震前後に変化がないが津浪後2～3日間は漁獲がなかった。	
	地変	地盤の隆沈	一般には0.4メートル程度の沈下と見られる。
		海岸線の変化	
		井水の変化	変化は認められない。当地方では大津浪には井戸水の水位の低下がつきものであるといい伝えられて来たのであるが、今回は地震前後にも変化が全然認められなかったので一部には津浪の来襲はないものと判断された。
		地震動の状況	
	被害	港湾施設	
		海岸建築物	
		船舶	
		その他

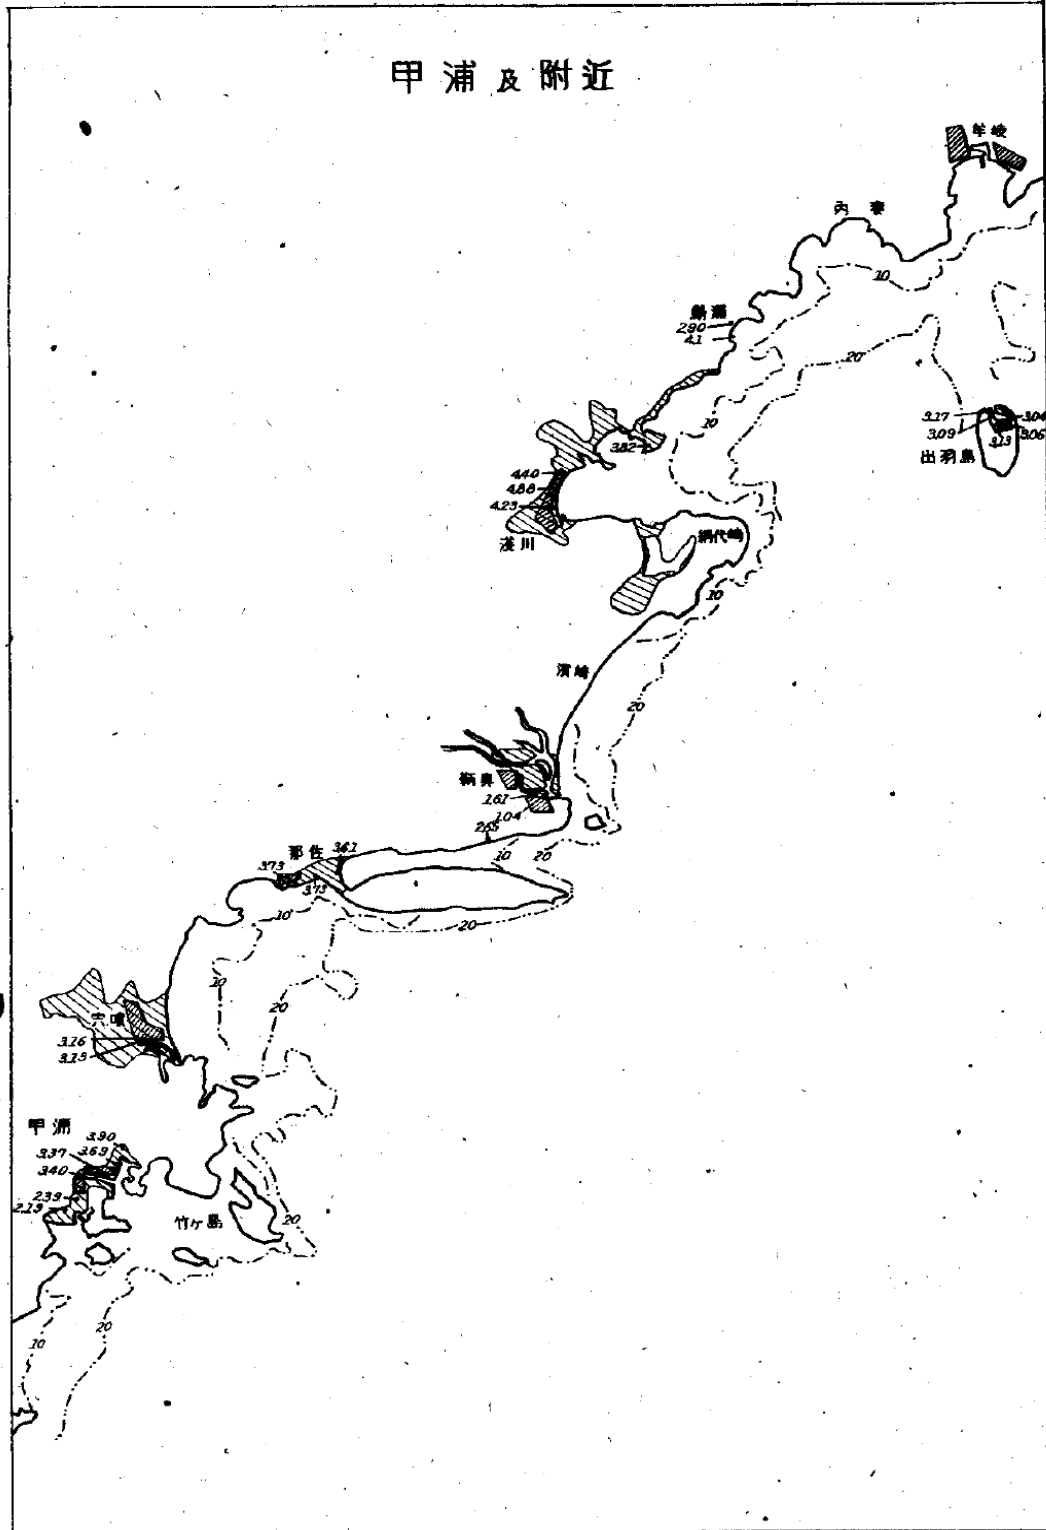
附圖第7

地名	調査項目	内容	
宍喰	津波	津波の状況	那佐では地震が終らない中にはや水が増しに来たといい、宍喰では震後15分位たって海水が稍引いて後やって来たという。大きいもの3回、第2波が最高で、津浪の高さは那佐3.73メートル、宍喰3.16メートルであった（附図No.7参照）。宍喰漁業会の話によると20日の夜21時から22時頃の潮の干満が今迄にない変り方であったとのことである。（那佐と共通）
		海面の状況	20日の21時から22時頃潮の干満が今までにない変り方であった。津浪の際湾内の船は五、六回渦巻につれて廻り乍ら陸上にのし上げた。
		海震	いか釣に出漁中の漁船は急回轉の様な感じがあった。
		発光現象	
		その他	
	地変	地盤の隆沈	約0.6メートル程度の沈下が起ったようにいわれている。
		海岸線の変化	海岸道路上に長さ約100メートルの東西方向の地割れを生じた。
		井水の変化	震前水位の低下が見られた。一般には震後水位増加したもの、混濁を生じたもの、から味を帯びたものなどがあったが水位の変化、混濁は約1週間ぐらい、から味は3日間ぐらいで復旧した。
		地震動の状況	墓石は1割ぐらい轉倒した（しかし津浪に因り轉倒したものが多いといわれる）。地動は東西の水平動を主としたようである。
	被害	港湾施設	
		海岸建築物	被害内訳（全建築物数1,000戸） 津浪に因るもの 流失 24戸 全壊 6戸（内住家3戸、非住家3戸） 半壊 41戸（内住家30戸、非住家11戸） 床上浸水 306戸 床下覆水 36戸 地震に因るもの 小破 200戸（一部中破を含む）
		船舶	被害内訳（全船舶数65隻） 出港中 5隻 損箸皆無 揚陸中 60隻 流失15隻（大部分は流失したが直ちに集拾した）
	その他	田辺方面に通ずる雲泉橋は全長170メートル流失し、わずかに傳馬船により交通をささえているに過ぎない。又この下部に設置された上水道管も全壊流失した。その他水道橋は延長40メートル（2箇所）が決壊し海岸道路の所々に小破壊を見たがその被害延長は約2,770メートルに達する。網不知の埋立地は流失し又附近の建築物の被害も顕著である。耕作地においては水田5町5反、畑地3町5反に浸水を来たした。木材2,400石流失。低い丘陵が北部に延び小半島を成しその西岸に鉛山湾、東岸にきわめて複雑な湾入をなした入江状の鋭突した小港がある。その北東端附近に網不知の岸壁が存在する。鉛山港の港の中心部における水深は約10メートルで接岸部は権現奇により二分されいづれも遠浅海岸をなすが遠浅は外洋に開口するためその利用は少い。東岸の網不知港は港の中心部の水深は約14メートルで野見崎により分岐しその西端の網不知岸壁附近は3メートル程度の水深を示し東部の突入端は権現橋の存在する所でその水深は5メートルである。津浪は鉛山湾岸瀬戸で3.6メートルの高さを示すが当方面は約4メートル程度の高い護岸上に家屋等が設けられてあるためその被害は顕著なものはない。一方東岸においてはほとんど2メートル内外の護岸で津浪の高さは雲泉橋において3.0メートルで大した高さではなく当方面における港湾施設、海岸建築物等の被害は多大である。
