昭和21年南海大地震調査報告

水路要報 昭和23年刊行(和歌山分 要約版)

第五管区海上保安本部
海洋情報部

平成23年7月作成

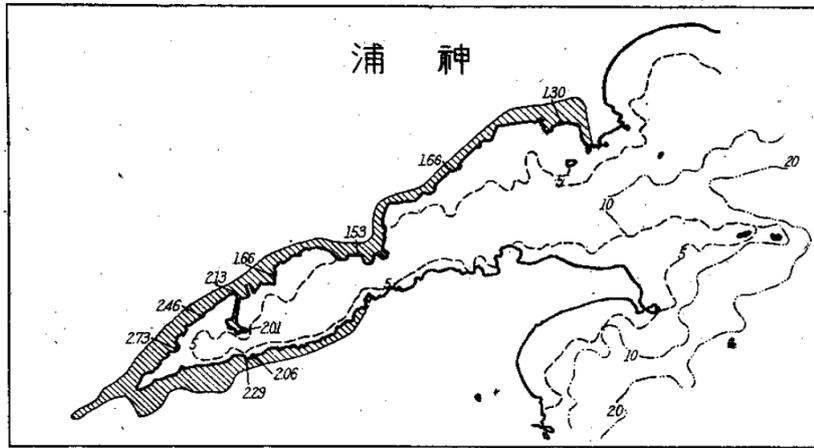
附圖第3

地名	調査項目	内容
浦神	津波	津浪来襲前僅かに引いた様子だという人、全然引かずに高潮性にやっけて来たという人とがあり、その眞疑は不明である。10～15分で第1波来襲、その状態は満潮のはげしい程度であったと。大きいもの四、五回で、第1波が最大、併し第3波が最大だという人もある。津浪の発達しそうな湾であったので、湾内各地の津浪の高さを測定した。幸い東海地震時の津浪の痕跡も明瞭に残っていたので併せ測定した（詳細は附図No.3及び写真No.5, 6参照）。その比較を次に掲げる。
		今回の津波
		湾奥の
		浦神部落 弁天島
		場所 民家 一会社 弁天島 東端 対岸 岩屋鼻 粉ノ白
	潮候上 2.73 2.46 2.01 1.66 2.06 1.53 1.30	
	ML上 3.15 2.88 2.43 2.08 2.48 1.95 1.72	
	東海の津浪	
	ML上 4.80 4.28 3.39 3.08 3.85 3.30 ----	
	但し東海の値は津浪来襲後2ヶ年を経ているから土地の降沈による修正はしてない。	
海面の状況	浦神港内で反時計方向に渦を巻いた。海面が湧きたつ様になった。	
海震	出漁中の船員は身体が躍る様な感じを受けた。又強い震動を受けて機械が止る様であった。	
発光現象	出漁中の船は潮岬方面より那智山方向に光が去ったのを見た。出漁中の船は地震直前赤雲が発生し手のすぢが見える程の明るさであった。	
その他	地震日の翌朝えびが比較的多く獲れた。一般にいかは地震後幾分多く獲れるようである。潮岬方面に黒雲が地震時に渦巻の様な状態を呈した。地震前出漁中の船はドンという爆弾のさくれつする様な音を聞いた。地震時星の光は何時もより輝いた。	
地変	地盤の隆沈	岩屋山東部海岸附近の地理調査水準標の測定の結果は0.35メートル隆起である。一般には約0.6メートル程度の隆起があったようである。しかし東浦神すなわち浦神港の南部半島の蛭子鼻海岸の造船所付近では局部的に著しい沈降が見られたがその沈下量は0.9メートル以上にも及ぶようにいわれているが確実な量は明らかでない。昭和19年には約0.6メートルぐらいの沈下であったといわれるが今回の地震に因り復元したように見られる。

被害	海岸建築物	被害内訳（全建築物数800戸）（ただし漁業会報告1,300戸） 津浪に因り 流失1戸、全壊3戸（ただし漁業会報告10戸）、小破59戸、 床上浸水30戸、床下浸水120戸 地震に因り 中破15戸、小破15戸
	船舶	被害内訳（全般粕数106隻） 出漁中 34隻 被害皆無 岸壁係留中 72隻 中破4隻、小破5隻
	その他	浸水面積は約52,000平方メートルであるが田畑の浸水はほとんどない。 浦神港は西南西に鋭く湾入し港の両側は山地が迫りほとんど平地を見ない。 港内水深は港口において8～9メートルで港首に近い弁天島附近においてもなお7メートル程度で地塊の裂け目によって生じた深い溝のような形状を取る。上記した被害も港の奥部では多少見られる程度である。 又津浪も港外で1.6メートル、港首で2.7メートルを示し著しく高いものではない。地形の一般形状のみから判断すれば被害は顕著なものと思察されたがこれは津浪の来襲方向と港口が逆の位置にあり又狭小な深い切込状の形状のため回し津浪が充分にその機能を発揮しなかったものと見る。

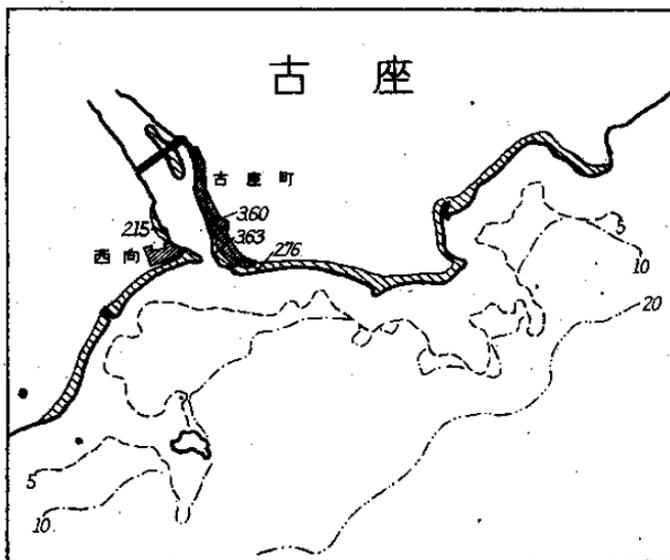
付図第3

地名	調査項目	内容	
古座	津波	津波の状況	津浪来襲前古座川の水が激しい音をたてて引きさがった。震後10分内外して第1波が来襲し、大きいもの3回以上、古座では第2波が最大とい、西向では第1波が最大なりという。津浪の高さは西向2.15メートル、古座の最高3.60メートルで古座の方が高い（附図No.3参照）。（西向と共通）
		海面の状況	
		海震	出漁中の船は地震中非常に圧迫される様な感じを受けた。
		発光現象	地震前北西方面（大阪方面）に盛んな閃光を見た。
		その他	
	地変	地盤の隆沈	今次及び昭和19年の両地震共に隆沈は明らかでない。
		海岸線の変化	狼烟山の平たん頂面の外縁にき裂を生じ、この崩落に因るがけ下の家屋の圧倒が懸念される。
		井水の変化	地震直後のみ濁った。
		地震動の状況	振り時計は約半数が止ったが東向に掛けてあったものは大部分止った。壁のき裂はほとんど全家屋に及んだが窓ガラスの破壊した家屋も出来た。
	港湾施設	津浪に因り河口南岸の導水堤（全長50メートル）は全壊した。	
		津浪に因り古座川岸壁附近の建築物に被害を見た。 被害内訳（全建築物数820戸） 床上浸水11戸（住家）、床下浸水91戸（住家） 半壊3戸（住家）	
		被害内訳（全船舶数96隻） 出漁中 30隻 被害皆無 岸壁係留中61隻 全壊5隻、半壊56隻 停泊中 4隻 全壊2隻、半壊2隻（新造船2隻、造船中2隻） 港口航行中1隻 流失1隻	
	被害	津浪に因り河口附近の道路（延長100メートル）が崩壊し、全長270メートルの古座大橋は襲来する津浪のため全壊するに至った。又この大橋附近の中州における造船材料は一切流失した。又田畑（13町5反歩）及び河口東岸の埋立地は流失を見た。古座川は凝灰質石英粗面岩を深く侵蝕して南東に流れ、河口附近において中州を作っている。古座町はこの東岸に、西向町は西岸にある。古座港はこの河口に臨んだ港の一つであって外海に直接露開する形状を取るが、これをその大きさより見るとき河口南西は九滝島、箱島が点在し北部はカミノ島等の岩だなが露出し湾入状を成している。この湾入状の海岸の水深はおおむね10メートル内外である。今次の津浪の高さは岸壁附近では3.6メートルを示し比較的高いものであるが幸にも沿岸が3メートル程度の高さであるため陸上施設に施設は与えた損害は上記の通り大したものではないと見るが、船舶及び比較的低地の施設は一切の被害を被ったのであってこれは河口の存在ことにその方向と幾分湾形を形成する海岸地形の影響とによるものと見る。

地名	調査項目		内容
西向	津波	津波の状況	津浪来襲前古座川の水が激しい音をたてて引きさがった。震後10分内外して第1波が来襲し、大きいもの3回以上、古座では第2波が最大とい、西向では第1波が最大なりという。津浪の高さは西向2.15メートル、古座の最高3.60メートルで古座の方が高い（附図No.3参照）。（古座と共通）
		海面の状況	
		海震	出漁中の船は岩にぶつかる様な震動を感じた。
		発光現象	地震前及び地震中伊串より見れば小笠山（259メートル）方向の奥の方に山火事の如き光を見た其の光は都会の空を遠方から夜見た様な光であった。
		その他	地震後いか漁が多いように思うという者あり又かれい、ひらめの如く比較的地底に棲む魚は収穫が少なくなった。
	地変	地盤の隆沈	西向町南西方の地ノカレ、伊串の岩だなの状況からして約0.6メートル程度の隆起があったが昭和19年には約0.3メートル程度の沈下があったといわれる。両地震に因る変化では隆起量は0.3メートル程度まさっているようであるがその量については明確でない。
		海岸線の変化	
		井水の変化	震後10日間ぐらい濁った。
		地震動の状況	振り時計はあまり止らない。墓石は1割程度轉壊した。地動に因る家屋の被害は小破3戸である。
	被害	港湾施設	
		海岸建築物	
		船舶	
		その他

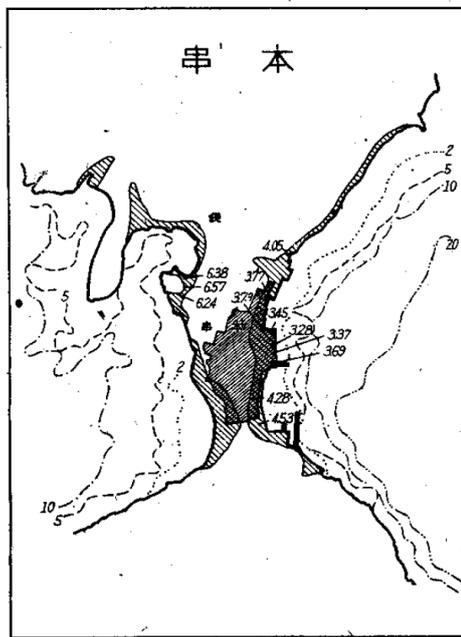
付図第3

地名	調査項目	内容	
津波	津波の状況	地震と同時に小浪が来て、まもなく満潮の様きたという人と、初め僅かに引いて後徐々に高潮性でやって来たという人とある。潮御崎附近にいた漁船の話では大きなうねりを感じたという。とにかく顕著な引潮の現象は認め難く、仮に引潮の現象があったとしても僅かなものであると推定される。来襲時刻も5～10分で5回ばかり来ており第3回目が最高である。津浪の高さは最低3.24メートルから最高4.53メートルに及んでおり、各場所に於ける高さは附図No.3に記しておいた（写真No.8参照）。丁度大島巡航船棧橋附近に大毎新聞社浸潮標があり、之より津浪の高さを測定して3.67メートルを得、又附近民家の痕跡より測定して3.69メートルを得た。よく一致する参考までに掲げた。東海地震の時の津浪の高さは今次のものより数十センチメートル低かった由である。	
	海面の状況	潮流は一定方向なく激流した。又潮岬では沿岸一帯は津浪の為水色が変わり濁った。	
	海震		
	発光現象	沖合漁船は潮岬より大島の方向に光が二つ飛んだのを見た。	
	その他	地震後漁道の変化があったと思われる漁獲は皆無に等しかった。殊に海藻類は全くなくなった。地震当夜は無風でどんよりした生温い様な寝苦しい晩であった。	
串本	地変	地盤の隆沈	海面部においては大島北西端飛鳥の高さ3.8メートルの水上岩は0.6メートル沈下、同島の西端の権現島附近の高さ4.2メートルの水上岩では0.1メートルの隆起が測定の結果から得られた。一方陸岸では上野半島東岸の干出1.5メートルの岩は測定の結果隆沈零で串本町の北西方の地理調査所水準標は0.44メートルの隆起量が測得された。
		海岸線の変化	
		井水の変化	震後1週間ぐらいから味と濁りを生じた。
	地震動の状況	振り時計は止まり墓石は3割ぐらい転倒し、東西方面にある石がきは南又は北に倒壊した。壁はき裂を生じたが中にははく落した所もある。	
被害	港湾施設	大島港側は岸壁附近にき裂を生じごく一部にだが使用にはさし当り支障がない。袋港側においては石造の験潮所は土台とも全く流失し去り、長さ約10メートルの岸壁も決壊流失した。

その他	<p>串本より橋杭に至る道路が数箇所破壊し一部には大修理を要するほどの決壊を生じた。又袋の全長約10メートルの橋は墜落破壊した。上野半島〈潮岬〉と本島とを結ぶいわゆるトンボ口上に串本町があり、その末端に大島港、西部に袋港がある。大島港はその中心部において水深約15メートルであるがその形状は弧状湾入を形成する遠洋海岸で港の末部の大島により囲まれる良港である。又袋港はきわめてその港面積は狭小であるが港の中心部の水深約10メートルで深く湾入し一見入江状を成す。今次の津浪は東岸においては串本町地帯は4.0メートル、南部は4.5メートルであるが袋港においては6.5メートルに達する著しく高いものである。これは東岸の弧線に対する両岸の深い入江状の湾入並びに予想来襲方向の影響による被害と見られるのであって特に西岸の被害は多大である。</p>
--	-----	---

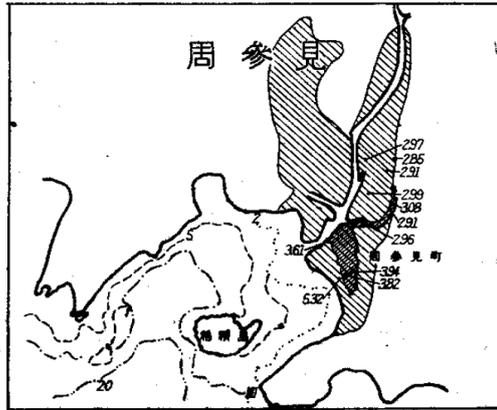
付図第3

地名	調査項目	内容	
周参見	津波	津波の状況	震後5分位たってから海水が引き、次に山の如く押し寄せて来た。大きいもの3回、第2波が最高であった。津波は周参見川に沿うて氾濫し、家屋の8割に浸水を見る。津浪の高さは場所によってかなりの相違あり、海岸附近の松林の防波堤上の民家では津浪の高さが最も高く5.32メートルであるも、川口附近の民家では3.61メートル、町役場では2.96メートルとなっておる（附図No.3及び写真No.7参照）。併しニ、三十トン級の木造船が高さ4メートルの鉄橋越えて田畑に乗り上げている所を見れば津浪の高さは4メートル以上と見て差支えない。
		海面の状況	海面は湧き立つ様であった。一定の潮流を認めず渦流もなかった。
		海震	
		発光現象	
		その他	漁獲には地震前後に変化がないが津浪後2～3日間は漁獲がなかった。
	地変	地盤の隆沈	周参見川西岸の平松東側河岸及び平松北側河岸の河口分岐点の芝ふは震後より海水に浸るようになったがこれらことからして一般には約0.6メートル程度の沈下があったように見える。
		海岸線の変化	
		井水の変化	周参見町南方59メートル山の所の温泉は震後ゆう出量がやや減少した。井水は1箇月を経過するもまだ幾分から味を有している。
		地震動の状況	振り時計は全部止まり墓石は大部分が北側に倒れたが総転倒数は約5割である（万福寺の墓は全部が右回りであったといわれる）。
	被害	港湾施設	周参見川の河口東岸及び同町北西部の両護岸はそれぞれ約4メートルの決壊を来たしたほか、大なる被害はなかったが、特に注目することは水深20メートル附近にあつた1,000トン級係船浮標が北西方向の水深12メートル附近に移動した。
		海岸建築物	被害内訳（全建築物数900戸） 流失 30戸 全壊 20戸 半壊 50戸 小破 500戸 床上浸水 270戸 床下浸水 300戸 }（全壊、半壊、小破と重複す）
		船舶	被害内訳（全船舶数109隻） 出港中又は港外航行中 5隻 被害皆無 港内河口附近航行中 1隻 全壊 停泊中（貨物船） 1隻 沈没1隻 岸壁係留中 100隻 全壊10隻、半壊60隻、小破30隻

その他	南西方に開口する周参見錨地は港の中心部において約10メートルの水深を示し港口に稻積島を横たえその形状は袋形である。周参見川は下流で所々に州を作りながら南走し本港に流入する。この両岸はごく狭小であるが平低な水田地帯を成している。本港には著しい被害はなかったが船舶に対する被害は多大で、特に岸壁より1.3キロメートルの奥部水田にまで浸水を見たがこれは河川を襲来する津浪の浴流したためと見られる。しかし本土と稻積島との間に防波堤を築造したため津浪に因る破壊力を半分減殺したものと見られるのであって不幸中の幸といふべきである。

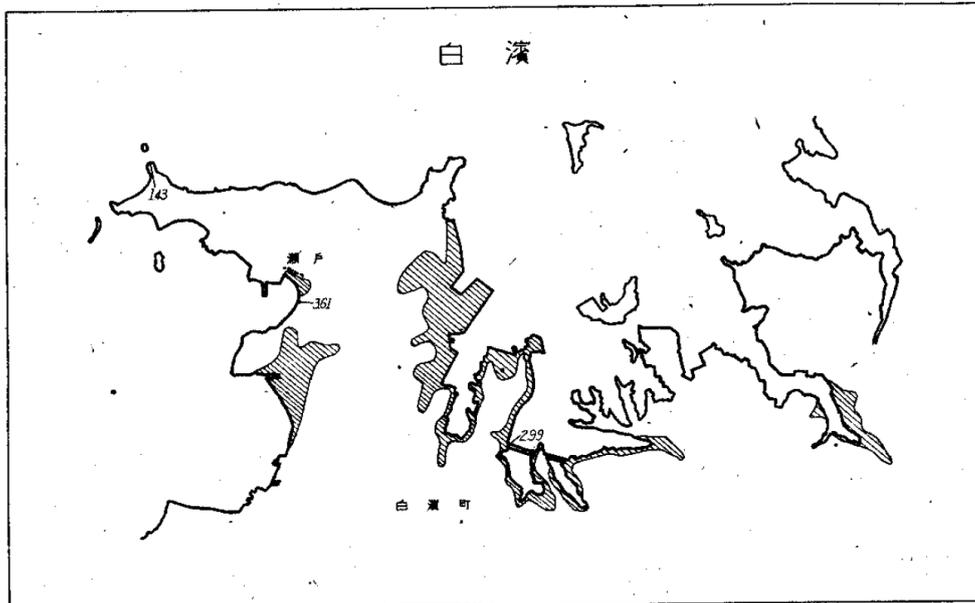
付図第4

地名	調査項目	内容	
白浜	津波	津波の状況	初め引かずに水量が増加する様にやって来た。その時刻は震後5~8分といい、大きいもの5回位、第3波が最高である。津浪の高さも場所により異なり、瀬戸では3.61メートル、番所山の北端では1.43メートル、賀の浦では2.99メートルであった。(附図No.4参照)
		海面の状況	潮流は非常に激流した。港内は1週間位濁っていた。
		海震	
		発光現象	江津良に於ては北北西方にポーッと明るい光が見えた。
		その他	地震後10日間位は漁獲皆無であった。
	地変	地盤の隆沈	番所ヶ崎とその離れ島との間は低潮時には15センチメートルぐらいの深さであったが震後は大人のひざまでの深さになり、網不知では満潮時に約0.3メートル水上にあらわれていた目標物が震後は水中に浸した。又江津良の水中に立てた棒も同様の結果を見るに至ったがこれらのことからして一般には少なくとも0.3メートル程度の沈降があったものと思われる。
		海岸線の変化	
		井水の変化	井水は一般にはから味と泥濁とを生じたが大部分は1箇月以内に復旧した。温泉は四十数箇所を数えるが走り湯、行幸、鉛湯、埼湯等のようにそのがん井が300メートル程度の浅い所ではゆう出量に変化はない。ゆう出停止は8箇所にあったが内3箇所は1箇月以内に復旧した。一般に湯埼温泉(鉛山湾南方)、白浜温泉(鉛山湾東方)は北北東-南南西と西北西-東南東の岩盤裂け目上のものが顕著であるが構造線上的もので停止せるものは前者においては五左右衛門谷、水島湯、垣谷第一~第三の5温泉で後者は白石土地、清湯、稲奇の3温泉である。
		地震動の状況	振り時計は止ったが墓石の倒れたのはまれである。壁、かわらの落下は約200戸の家屋に見られた(総戸数約1,000戸)。又番所ヶ崎の京大臨海実験所の水タンクは右回りによじれた(よじれ角度20度)。
	港湾施設	港湾施設	網不知の岸壁はほとんど全壊したために船舶の係留は不可能となった。
		海岸建築物	被害内訳(全建築物数1,000戸) 津浪に因るもの 流失 24戸 全壊 6戸(内住家3戸、非住家3戸) 半壊 41戸(内住家30戸、非住家11戸) 床上浸水 306戸 床下覆水 36戸 地震に因るもの 小破 200戸(一部中破を含む)

被害	その他	<p>田辺方面に通ずる雲泉橋は全長170メートル流失し、わずかに傳馬船により交通をささえているに過ぎない。又この下部に設置された上水道管も全壊流失した。その他水道橋は延長40メートル（2箇所）が決壊し海岸道路の所々に小破壊を見たがその被害延長は約2,770メートルに達する。綱不知の埋立地は流失し又附近の建築物の被害も顕著である。耕作地においては水田5町5反、畑地3町5反に浸水を来たした。木材2,400石流失。低い丘陵が北部に延び小半島を成しその西岸に鉛山湾、東岸にきわめて複雑な湾入をなした入江状の鋭突した小港がある。その北東端附近に綱不知の岸壁が存在する。鉛山港の港の中心部における水深は約10メートルで接岸部は権現奇により二分されいずれも遠浅海岸をなすが遠浅は外洋に開口するためその利用は少い。東岸の綱不知港は港の中心部の水深は約14メートルで野見崎により分岐しその西端の綱不知岸壁附近は3メートル程度の水深を示し東部の突入端は権現橋の存在する所でその水深は5メートルである。津浪は鉛山湾岸瀬戸で3.6メートルの高さを示すが当方面は約4メートル程度の高い護岸上に家屋等が設けられているためその被害は顕著なものはない。一方東岸においてはほとんど2メートル内外の護岸で津浪の高さは雲泉橋において3.0メートルで大した高さではなく当方面における港湾施設、海岸建築物等の被害は多大である。</p>
----	-----	--

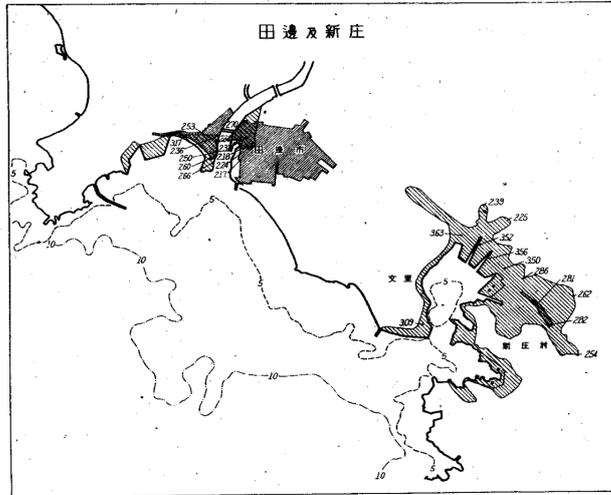
附圖第4

地名	調査項目	内容	
新庄	津波	津波の状況	津浪になる被害の最も大な所の一つである。震後10～15分で第1波来襲し、波頭が白く小山の如き状態で押寄せて来た。回数は4回以上で第3波が最大であった。跡の浦では引返し浪が強かった為可なりえぐり去られた部分がある。新庄の浸水区域はぼう大で津浪は海岸より1キロメートル以上の奥地にまで及んでいる。従って津浪の高さも文里港口の大阪商船発着所附近では3.14メートル、湾奥の橋谷では3.61メートル、浸水区域の北端では2.39メートル、東端では2.60メートル、南端では2.52メートルとなっている（附図No.4及び写真No.10参照）。
		海面の状況	
		海震	
		発光現象	
		その他	
	地変	地盤の隆沈	
		海岸線の変化	
		井水の変化	
		地震動の状況	
	被害	港湾施設	
		海岸建築物	
		船舶	
		その他

地名	調査項目	内容	
文里	津波	津波の状況	
		海面の状況	湾内の水は底から沸き出る如くかく乱されて水面が黒ずんだ。
		海震	
		発光現象	港口では沖の方から山に光が反射して一面に明るかった。
		その他	地震の夜はむし暑い寝苦しい晩であった。本年は例年より海水が2～3度高いといわれている。
	地変	地盤の隆沈	文里港口荒磯山西岸の3.5メートルの水上岩では0.3メートル、黒埼あかり台附近の干出1.5メートルの岩では0.4メートルそれぞれ沈下量を測得した。測深は港奥岸壁附近より港口の荒磯山水上岩を結ぶ一線及び港外の前記干出岩より北西方向の延長線との2箇所である。前者においては岸壁附近の水深1メートル附近では0.2メートル、港の中央の水深7メートル附近では1.2メートルで平均値は0.7メートルそれぞれ沈下、後者ではおおむね0.4メートルの沈下量を得たが最大、最小はそれぞれ0.6メートル、0.2メートルである。一般には沿岸は0.6メートル程度の沈降があつたようであるが堤防等の破壊で標準物を失い、明確な状況は不明である。しかし従来大潮の際でも浸水をしなかつた所が浸水を見るに至つたのでその沈降量はおおむね前記の量にほぼ近いことは確実である。
		海岸線の変化	
		井水の変化	
		地震動の状況	墓石は約3割程度轉倒した。
	被害	港湾施設	港口南岸の大阪商船発着所附近埋立岸壁は破損し、ために船舶の使用は不能となった。奥部岸壁は所々に小破壊が見られる。又文里港の南東方の跡ノ浦の岸壁は全壊流失した。
		海岸建築物	被害内訳（全建築物数1,100戸） 流失 162戸 全壊 173戸（内住家108戸、非住家65戸） 半壊 446戸（内住家246戸、非住家200戸） 床上浸水 121戸 床下浸水 30戸
		船舶	被害内訳（全船舶数46隻） 出漁中 70隻 被害皆無 岸壁係留中 33隻 流失28隻、全壊5隻（2～3トン級小形漁船） 停泊中（貨物船）5隻 乗上げ小破
		その他	耕地の浸水は80町歩に達する。又木材は2,000石の流失を見た。文里港は背後に小さいその台を示す山地により囲まれこの山のふもとより平低な水田地帯が展開される。港形は港口のきわめて狭小で池内の袋状にひろがったみごとな小港湾である。水深は港口において約4メートル、港の中心部において約6メートルで風波に対しての避難はもちろん停泊等のための小形船の使用には最適の港の一つである。被害は多大であつてその原因は港形及び背後の陸上地形によるところ大である。津浪の高さは港口で3.1メートル、岸壁附近で3.5メートル、平地の津浪到着末端でなお2.5メートルを示し、岸壁よりのその距離は1.2キロメートルに達するものである。津浪はいずれも山のふもとまで到着するが平地が更に広大であるならばその被害は高知港と同一結果になつたものと見られる。本港に來襲した津浪は港内において急激に高さを増大し、ために船舶、家屋、木材等は浮動し附近の家屋に衝突しこれを破壊せしめたが、港の中心部に停泊中の貨物船は押し波により陸上に運ばれ退水によりわずかに小破程度の被害を見た。しかし跡ノ浦では引き波は激烈であつて破壊のおもなる原因もこの波に因るものと見られる。

地名	調査項目	内容	
田辺	津波	津波の状況	震後10分位して（人により20分ともいう）一度海水が引いて後第1波が来襲した。回数は3回以上で第3波が最大であった。津浪は会津川に沿い逆行し、附近民家に浸水した。その高さは2.5～2.6メートル程度である（附図No.4参照）。
		海面の状況	
		海震	
		発光現象	南より北に向って光が見られたが北の光は南の光の反射らしい。又旅行者が遠州灘で汽車の窓から見た話に依れば紀州方向に光を3回見たが、第3回目が最も強い光であった。紀伊椿の一老人は地震前夜「異変あり」と予言し、地震直前の午前3時過ぎに起床して見た処白浜沖に、次に周参見沖に火柱が立ち其の下の水が掘れるように見えた。その掘れ方は皿の如くで、その後に地震が起きた。
	その他	地震前は生暖かいどんよりした天候であった。	
	地変	地盤の隆沈	田辺市西部の地理調査所水準標の測定結果は0.22メートルの隆起となっている。しかし一般に海岸線においては満潮等の状況よりして0.6メートル程度の沈降があったように見える。
		海岸線の変化	
		井水の変化	震後混濁が見られた。
	地震動の状況	振り時計は大部分止まり、壁にはほとんど全家屋にき裂が見られた。地動は両者の運動があったが東西に揺らぐ水平動が強く感ぜられた。	
	被害	港湾施設	堤防2箇所が決壊を生じた。
		海岸建築物	被害内訳（全建築物数8,500戸、ただし内7,800戸住家） 流失 54戸 全壊 29戸（住家17戸、非住家12戸） 半壊 104戸（住家94戸、非住家10戸） 床上浸水 490戸 床下浸水 354戸
		船舶	被害内訳（全船舶数282隻、ただし水産試験場報告、漁業会報告によると218隻） 出港中 83席 被害皆無 岸壁係留中 120隻 流失80隻、全壊1隻、半壊39隻、小破77隻 停泊中 15席 被害皆無
		その他	橋りょう1箇所破壊流失、木材1,000石流失田辺港はその西浜から東方に築造された西防波堤と港口前面の東防波堤及び京浜の洲崎により囲まれる。会津川は市街地を通り洲崎東方の機外に流出する。港の中心部は水深約3メートル程度で比較的浅い。被害はおもに港東浜の岸壁附近より会津川の西岸にわたる区域で津浪の高さは港東浜で3.1メートル、川の西岸で2.6メートル、東洋で2.7メートルを示し大した高さではないが河川による影響も相当大きいものと見られる。

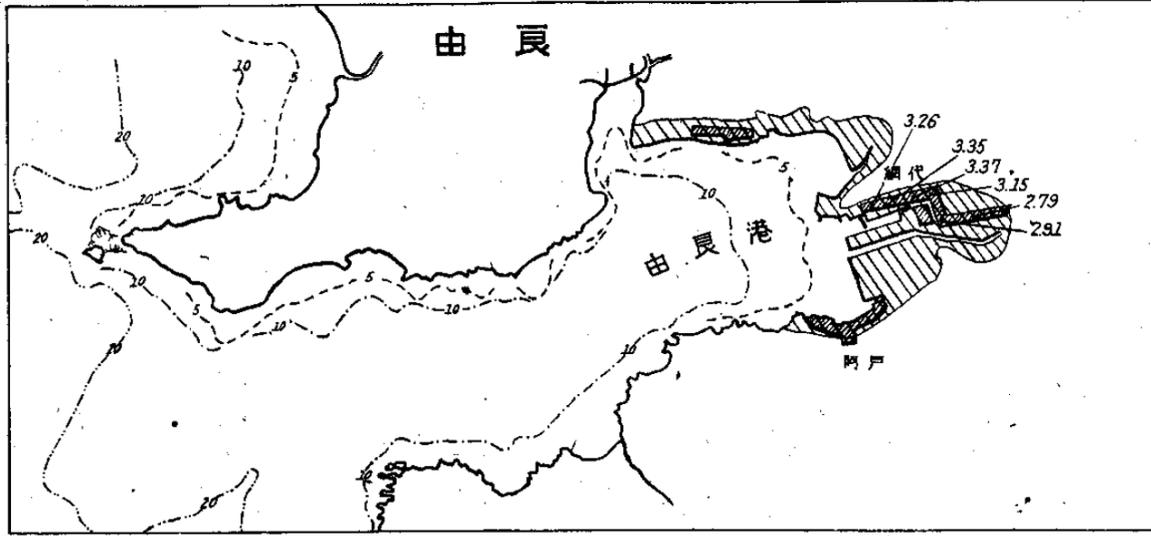
付図第5

地名	調査項目	内容	
由良	津波	津波の状況	地震後幾分海水が引いてから後小山の様に（高さ約3メートル）押波となって押しよせた。時刻は地震後20分というも、又30分ともいう。津浪の高さは湾奥では3.37メートルを最高とし、津浪の到達した浸水限界の町役場前では2.8メートル（地面上の高さは0センチメートル）であった（附図No.5参照）。
		海面の状況	地震後海面が動揺し上下にジャブジャブと動いた。
		海震	
		発光現象	丁度地震中山手方面に電光を見た。
	その他	シラスの獲れ方は殆ど変化がないが幾分減少した。伊勢えびは地震後一層多く獲れるようである。	
	地変	地盤の隆沈	港口南岸附近の1.4メートルの水上岩及び由良町西部の地理調査所水準標の測定ではそれぞれ0.1メートル、0.16メートルの沈下量を測得した。一般に海岸線においては地盤昇降の著しい変化は見られない。
		海岸線の変化	
		井水の変化	地震数日前より幾分濃濁を生じた。又霧後1箇月を経るもなおから味がある。
		地震動の状況	墓石は倒れたものはない。地動はおもに水平動であるが昭和19年の地震の方が強く感ぜられた。
	被害	港湾施設	岸壁の崩壊は著しい。
		海岸建築物	被害内訳（全建築物数1,115戸、被災全戸数894戸） 流失 13戸 全壊 53戸 半壊 541戸 床上浸水 594戸（全壊、半壊を含む） 床下浸水 52戸
		船舶	被害内訳（全船舶数100隻） 出港中 20隻 被害皆無 岸壁係留中 65隻 揚陸中 10隻 停泊中 5隻 流失10隻、全壊20隻、中破11隻、小破18隻
			本港は東北東方向に深く湾入した著しく細長い入江状を成し港口に蟻島があり一種の防波堤の役割をなす。港の周辺は山地により囲まれわずかに由良川兩岸に平地を見るに過ぎない。港の中心部はおおむね14メートル、岸壁において4メートルの水深を示す。被害を及ぼす諸因子のうち港形及び由良川の存在は有力なものとする。
		その他

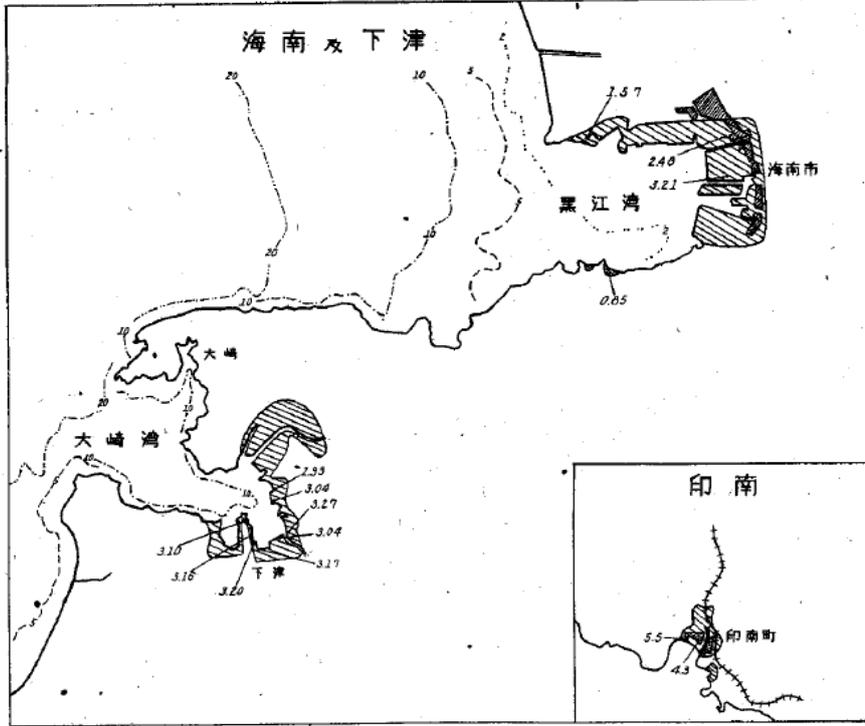
附圖第5

地名	調査項目	内容	
下津	津波	津波の状況	最初僅かに引いて後第1波来襲し初めは高潮性なるも岸壁に上ってから急に白波を伴った。大きいもの3回で、第3波が最大であった。津浪の高さは湾奥の下津部落では3.20メートル、脇濱では3.27メートルであった(附図No.5参照)。丸善石油の重油タンク海岸側に4メートルも移動しているのは引返し波のためと思われる。
		海面の状況	潮流の方向は南北方向のみで濁らなかった。
		海震	海震は全く感じない。
		発光現象	和歌山市方向に山火事の如くピカピカすると光を見た。又地震時空が光って全体が明るくなった。
		その他	漁獲には変化がない。
	地変	地盤の隆沈	海岸線の状況からして昇降はないように思われる。
		海岸線の変化	
		井水の変化	震後1週間ほど濁った。
		地震動の状況	振り時計は東向に面したもののみが止まり、かわらは動いた程度である。
	被害	港湾施設	岸壁は9箇所に決壊を生じたがその総延長は約250メートルで使用不能となるような著しいものはない。又港の南浜の木材さんばしは流失した。
		海岸建築物	被害内訳 (全建築物数1,290戸、被災建築物数637戸) 流失 } 11戸 半壊 6戸 全壊 } 小破 500戸 (約半数は床上浸水を含む) 床上浸水 570戸 床下浸水 50戸
		船舶	被害内訳 (全船舶数185隻) 出港中 5隻 被害皆無 岸壁係留中 120隻 (ろ艇) 半壊6隻 30隻 (動力船) 半壊1隻 停泊中 20隻 (50トン以上貨物船) 被害皆無 揚陸中 7隻 (ろ艇) 小破7隻 造船中 3隻 (動力船) 小破3隻 南東方向に湾入した大崎湾の奥部に下津港がありその北岸寄りに加茂川が流出する。平地は加茂川沿岸から港の東方下津町附近に展開されるが港内沿岸は山地が迫り平らな面はほとんど見られない。港の中心部は12メートルの水深を示し港首岸壁附近でなお5メートル程度である。被害は船舶にはさほど著しいものが見られないが建築物に対する影響は顕著である。
		その他

地名	調査項目	内容	
海南	津波	津波の状況	震後約40分にて第1波来襲、第2波が最大で段をなして押寄せて来た。津浪の高さは湾奥では3.21メートルであった（附図No.5参照）。
		海面の状況	
		海震	
		発光現象	
		その他	
	地変	地盤の隆沈	海岸線の状況よりして隆沈は認められない。
		海岸線の変化	一部にき裂を生じたが大したものはない。
		井水の変化	海岸線附近は海水の浸透があった。
		地震動の状況	
	被害	港湾施設	
		海岸建築物	
		船舶	
		その他

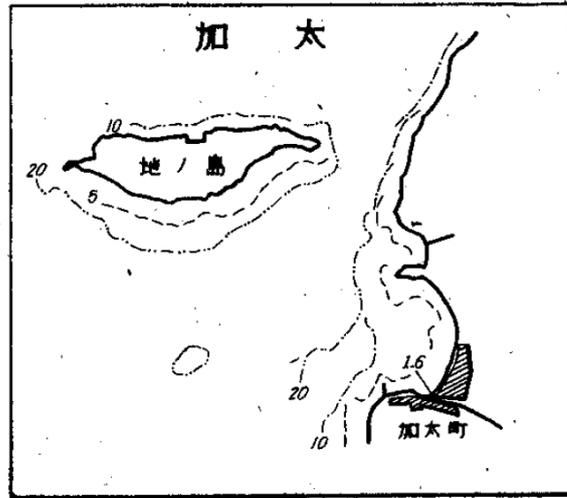
付図第6

地名	調査項目	内容	
加太	津波	津波の状況	震後30分位で第1波来襲し全部で3回位、第2波が最も大きかった。併し津浪は護岸を越え得ずして終わった。津浪の高さは1.6メートルであった。
		海面の状況	湾内では津浪直後でも濁らなかった。
		海震	湾内の櫓船はドットという発動機をかけた位の震動を感じた。
		発光現象	出漁準備の為海岸に居った漁夫は地震後2分に東方が朝日の昇る様に明るくなったのを見た。宵の口から東方に当って電光の様な光が数回パツパツと見えた。又地震の最中火柱の様なもの4（洲本方面、南方、山の手南西方面各1本づつ）見えた。地震中海面及び海底が明るくなった。此の明りは大阪方向及び淡路方向へ走って行った。
		その他	津浪後漁獲は少なくなった。即ち浅水浮漁は全々変化がないようであるが、底漁は幾分獲れなくなった
	地変	地盤の隆沈	加太町北方の深山沿岸の1.5メートルの水上岩及び加太湾岸の干出1.4メートル岩ではいずれも0.1メートルの沈下量を測得した。町内にある地理調査所水準標の測定では0.13メートルの隆起がある。一般には海岸線等には隆沈は目認出来ない
		海岸線の変化	
		井水の変化	浅い井戸では震後1週間ぐらい濁った。
		地震動の状況	振り時計は全部止まり、壁、ガラス、かわらに破損を見た。墓石は倒れたものはない。家屋は全壊2戸、半壊2戸を生じた。
	被害	港湾施設	南西防波堤は基郡が若干破損した。岸壁に小破壊を見たがいずれも地震に因る。
		海岸建築物	被害内訳 全壊 2戸（地震に因る） 半壊 2戸（地震に因る）
		船舶	被害内訳（全船舶数175隻） 出港中 40隻（ろ艇） 被害皆無、 揚陸中 100隻（ろ艇） 流失2隻、全壊4隻、中小破20隻 30隻（5馬力動力船） 被害皆無 停泊中 5隻（30馬力々力船） 被害皆無
		その他
