令和 6 年能登半島地震後に実施した水深調査について[†]

橋本崇史^{*1}, 苅籠泰彦^{*2}, 佐藤勝彦^{*1}, 金 敬洋^{*1}, 鎌田みずほ^{*1},
杉山伸二^{*1}, 瀬尾徳常^{*1}, 永蔵克己^{*2}, 渡邊健志^{*2}

Hydrographic survey in responses to the Noto Peninsula Earthquake in 2024[†]

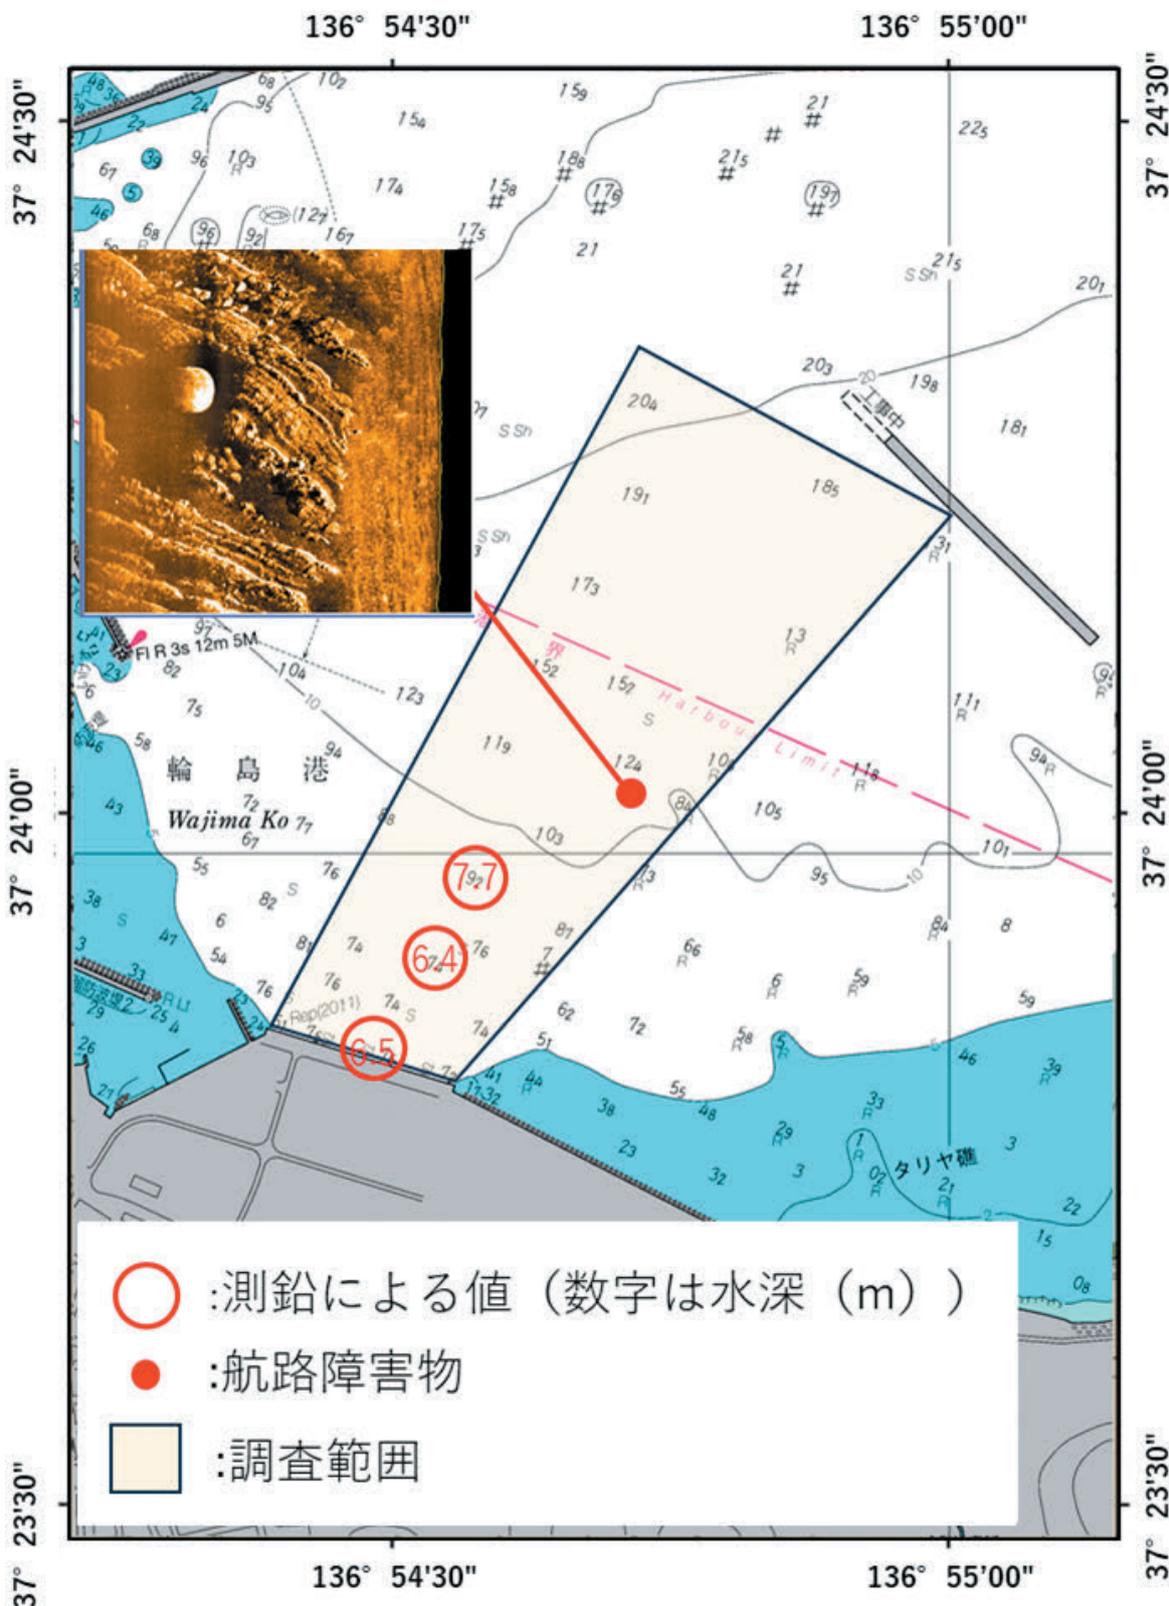
1月2日夜の雨天の影響を踏まえて、翌日の作業は巡視艇を用いて行うこととされ、3日10時前には金沢海上保安部の巡視艇「わかぜ」が輪島港に向けて出港した。同日昼過ぎに「わかぜ」は輪島港に到着、14時過ぎからサイドスキャンソナーによる調査を開始し、16時過ぎに終了した。調査班は国土地理院からの隆起の発表とは独立に、調査時の岸壁の状況から海底が隆起しているのではないかと判断し、サイドスキャンソナーの調査に加えて、測鉛による調査も行い輪島港内の水深が1m程度浅くなっていることを確認している。この時、簡易水深計を用いた水深計測も実施しているがこれは海面下の状況が悪かったためか、水深値が得られなかった。測鉛を用いた調査を実施するにあたっては、時間も限られていたことから、比較が容易な航路筋で海図記載水深が得られているポイントに絞って実施している。また、今回の調査においては、東日本大震災

調査の結果を Fig. 2 に示す。港内に大きな異物がある場所が特定できたこと、水深減少は1m程度と判明したことから、「さど」が輪島港に入港することは可能と判断され、1月4日17時過ぎには「さど」は輪島港に入港し、自衛隊の給水車へ給水支援を実施した。

Fig. 2. Map of the surveyed area in Wajima port. The red dot indicates the obstacle in the Side Scan Sonar image.

Red circles indicated the point depth sounding conduct and the red number in the red circle means depth on the point after earthquake (Background Nautical Chart: W1199 APPROACHES TO WAJIMA KO).

図 2. 輪島港におけるサイドスキャンソナーによる航路障害物調査結果. 赤い点の地点でサイドスキャンソナー画像の通り航路障害物が確認された. 赤い丸の地点で簡易的な測深を実施した. 赤い丸の中の数字はその地点の水深 (m) を示す (背景の海図: W1199 輪島港付近).

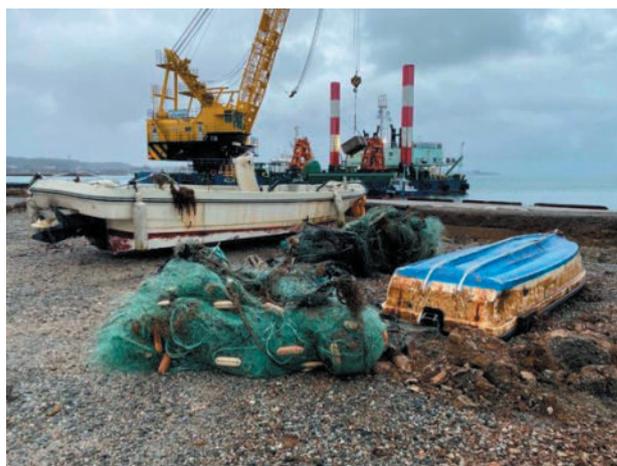
「昭洋」は5日6時30分に飯田港沖に到着し, 搭載艇(マンボウII, Photo 1)を用いて港内調査を開始した。なお, 本稿において搭載艇(マンボウII)での調査はすべて有人にて運航している。調査は同日15時頃に終了している。飯田港においては岸壁付近の水深の減少や港湾内に沈没漁船が確認された(Photo 2, 提供元「国土交通省北陸地方整備局」)。港内は, マルチビーム音響測深機(R2 Sonic 2022)による調査を行った。調査結果をFig. 3に示す。海底に2か所顕著な障害物が確認されたほか, 調査範囲においては, 海図に記載の水深よりも1m程度浅くなっている場

Photo 2. Wrecked fishing boat salvaged in the Iida port.

写真2. 引き上げられた沈没漁船(飯田港)。

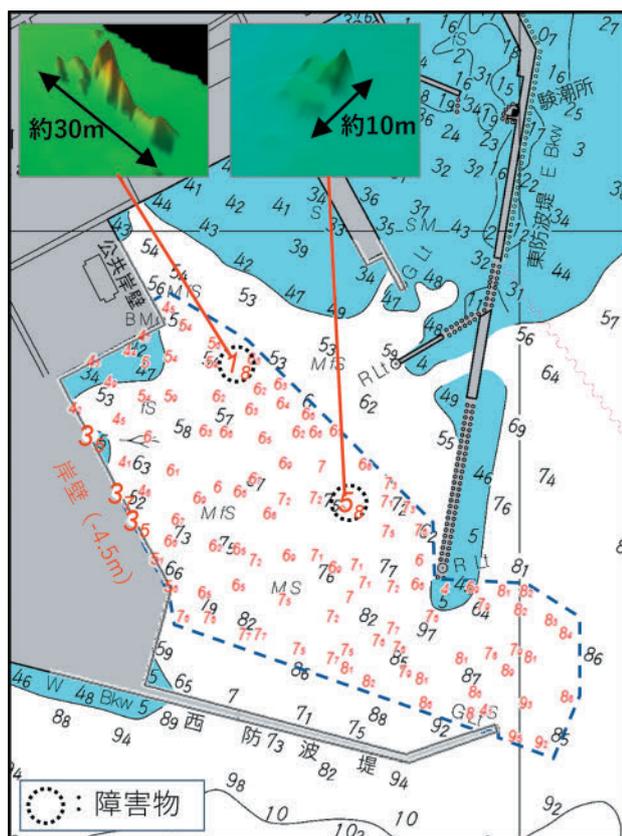
所があった。岸壁(水深4.5m)前の水深は, 最浅水深が3.5mとなっており, 1月6日に航行警報(飯田港, 水深減少及び水中障害物存在)を发出了した。

Fig. 3. The result of the bathymetric survey by S/V *Shoyo* onboard craft (Manbo-II) in Iida port. The area enclosed by blue dashed line shows the surveyed area. Bathymetric depths are shown in red on the chart. The black dashed circles indicate the obstacle as the bathymetric data (Background Nautical Chart: W1156B PLANS ON THE EASTCOAST OF THE NOTO HANTO, IIDA KO).

図3. 測量船「昭洋」搭載艇（マンボウⅡ）による飯田港の暫定水深調査結果。青破線で囲まれた海域の測深を行った。今回の調査によって得られた水深を赤字で海図に重畳している。黒破線で囲まれた地点で左上の海底地形データの通り障害物が確認された（背景の海図：W1156B 能登半島東岸諸分図，飯田港）。

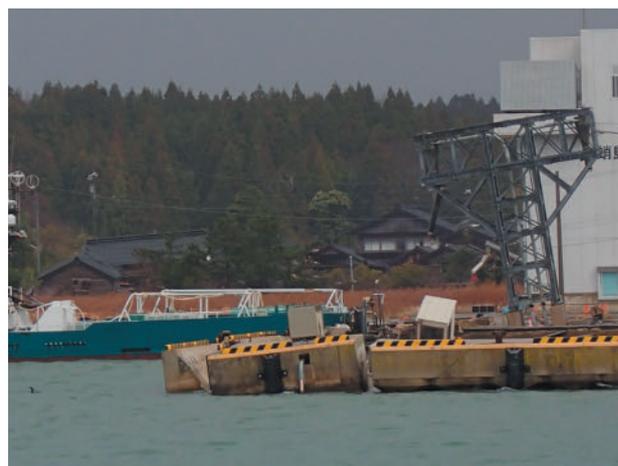
5日, 七尾海上保安部から蛸島漁港の水深調査の依頼があり, 石川県からは飯田港, 宇出津港, 能登小木港の水深調査の依頼があった。同日18時に飯田港を除く3港の調査指示が「昭洋」に出された。「昭洋」は飯田港調査終了後, 蛸島漁港の調査に向かい, 6日10時頃から蛸島漁港において搭載艇(マンボウII)によるマルチビーム音響測深機を用いた暫定水深調査を開始し, 13時頃に調査を終了した。蛸島漁港においては一部岸壁の倒壊がみられた(Photo 3)。調査結果をFig. 4に示す。

Photo 3. Quay collapse in the Takojima fishery port.
写真3. 岸壁の倒壊（蛸島漁港）。

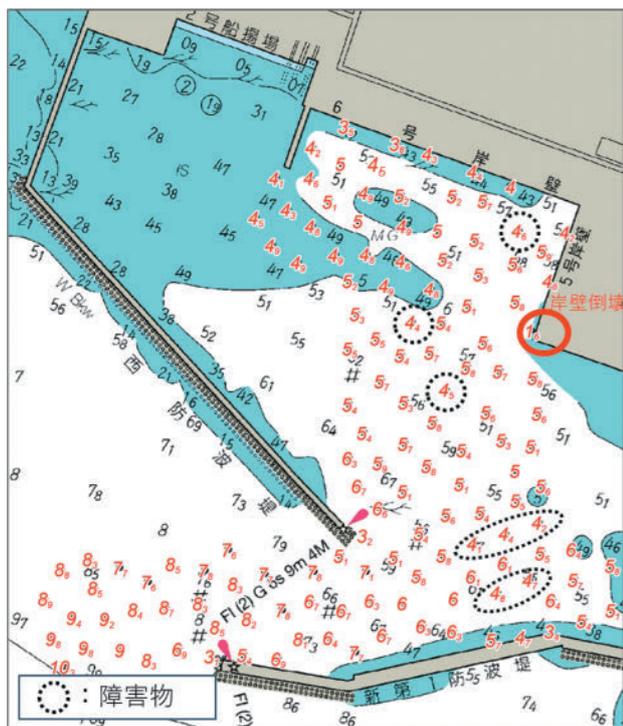
Fig. 4. The Result of the bathymetric survey by S/V Shoyo onboard craft (Manbo-II) in Takojima fishery port. Bathymetric depths are shown in red on the chart. The black dashed circles indicate the obstacle. Red circle indicates the location of quay collapse (Background Nautical Chart: W1156B PLANS ON THE EASTCOAST OF THE NOTO HANTO, TAKOJIMA GYOKO).

図4. 測量船「昭洋」搭載艇（マンボウⅡ）による蛸島漁港の暫定水深調査結果. 今回の調査によって得られた水深を赤字で海図に重畳している. 赤い丸は岸壁が崩壊している場所を示す（背景の海図：W1156B 能登半島東岸諸分図, 蛸島漁港).

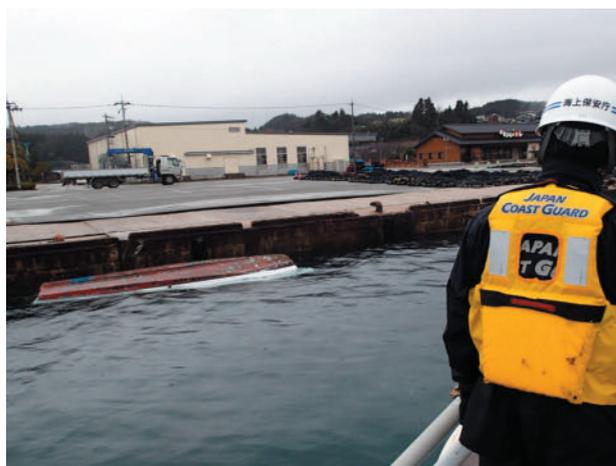
翌7日は, 能登小木港と宇出津港において同じく搭載艇(マンボウII)によるマルチビーム音響測深機を用いた暫定水深調査を8時から15時の間に実施した。能登小木港においては, 海底に顕著な障害物は認められなかった。岸壁(水深4.5m)は最浅水深が3.3mとなっていた。宇出津港においては, 13号物揚場前面に転覆船が認められた(Photo 4)。両港の調査範囲及び調査結果をFigs. 5, 6に示す。

Photo 4. Capsized ship in front of the berth 13 of the Ushitsu port.

写真4. 港内の転覆船（宇出津港）.

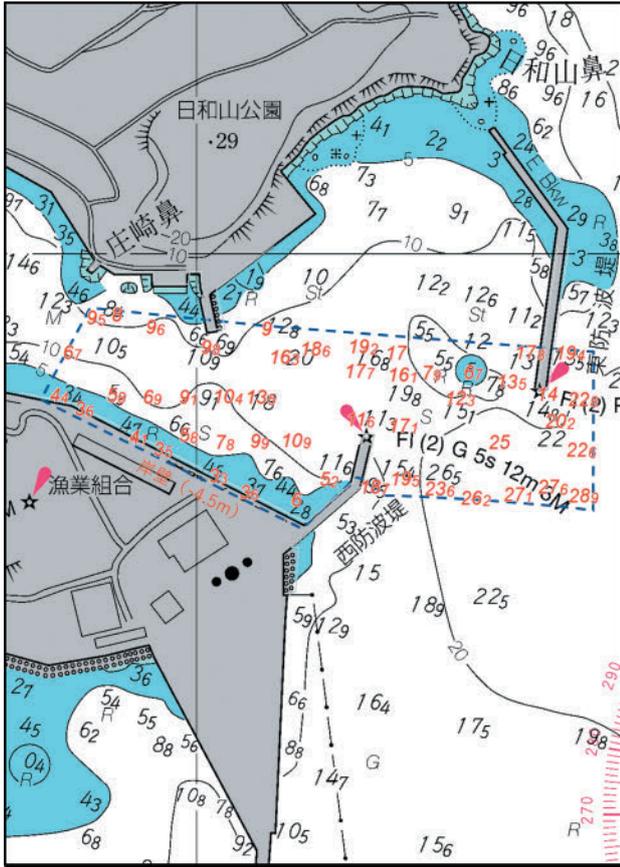
Fig. 5. The Result of the bathymetric survey by S/V Shoyo onboard craft (Manbo-II) in Noto Ogi port. The area enclosed by blue dashed line shows the surveyed area. Bathymetric depths are shown in red on the chart (Background Nautical Chart: W1156B PLANS ON THE EASTCOAST OF THE NOTO HANTO, NOTO OGI KO).

図5. 測量船「昭洋」搭載艇（マンボウⅡ）による能登小木港の暫定水深調査結果. 青破線で囲まれた海域の測深を行った. 今回の調査によって得られた水深を赤字で海図に重畳している（背景の海図：W1156B 能登半島東岸諸分図，能登小木港）.

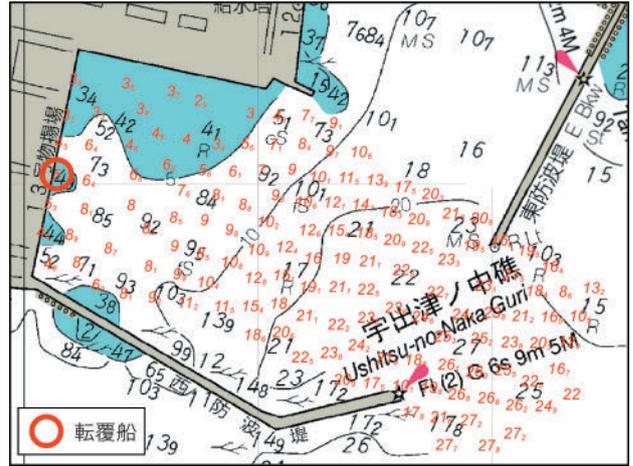
Fig. 6. The Result of the bathymetric survey by S/V Shoyo onboard craft (Manbo-II) in Ushitsu port. Bathymetric depths are shown in red on the chart. Red circle indicates the location of a capsized ship (Background Nautical Chart: W1156B PLANS ON THE EASTCOAST OF THE NOTO HANTO, USHITSU KO).

図6. 測量船「昭洋」搭載艇（マンボウⅡ）による宇出津港の暫定水深調査結果. 今回の調査によって得られた水深を赤字で海図に重畳している. 赤い丸は転覆船の場所を示す（背景の海図：W1156B 能登半島東岸諸分図，宇出津港）.

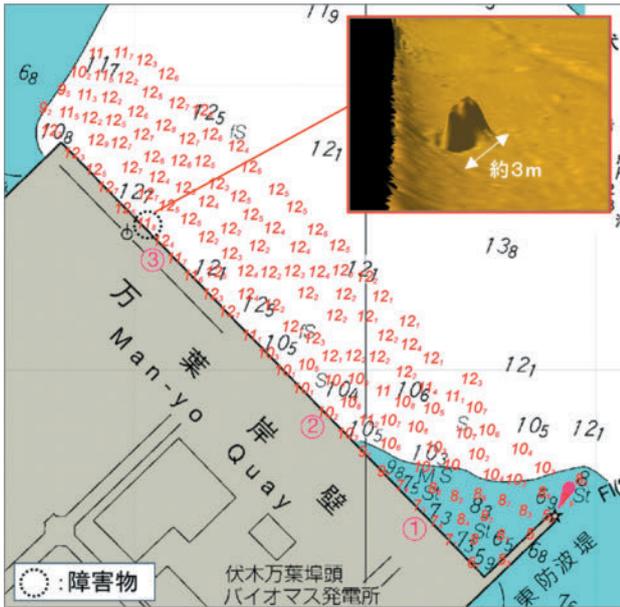
Fig. 7a. The Result of the bathymetric survey by S/V Shoyo onboard craft (Manbo-II) at Man-yo Quay in Fushiki-Toyama port, Fushiki. Bathymetric depths are shown in red on the chart. The black dashed circle indicates the obstacle as the bathymetric data (Background Nautical Chart: W1162A FUSHIKI-TOYAMA KO FUSHIKI).

図 7a. 測量船「昭洋」搭載艇（マンボウⅡ）による伏木富山港（万葉ふ頭）の暫定水深調査結果。今回の調査によって得られた水深を赤字で海図に重畳している。黒破線で囲まれた地点で海底地形データの通り障害物が確認された（背景の海図：W1162A 伏木富山港伏木）。

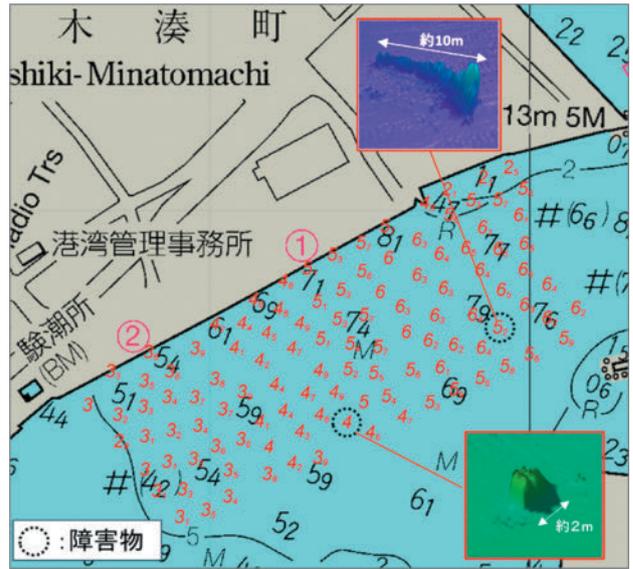
Fig. 7b. The Result of the bathymetric survey by S/V Shoyo onboard craft (Manbo-II) at the berth 1 and the berth 2 of Fushiki-Toyama port, Fushiki. Bathymetric depths are shown in red on the chart. The black dashed circles indicate the obstacles as the bathymetric data (Background Nautical Chart: W1162A FUSHIKI-TOYAMA KO FUSHIKI).

図 7b. 測量船「昭洋」搭載艇（マンボウⅡ）による伏木富山港（伏木富山港1号2号岸壁）の暫定水深調査結果。今回の調査によって得られた水深を赤字で海図に重畳している。黒破線で囲まれた地点で海底地形データの通り障害物が確認された（背景の海図：W1162A 伏木富山港伏木）。

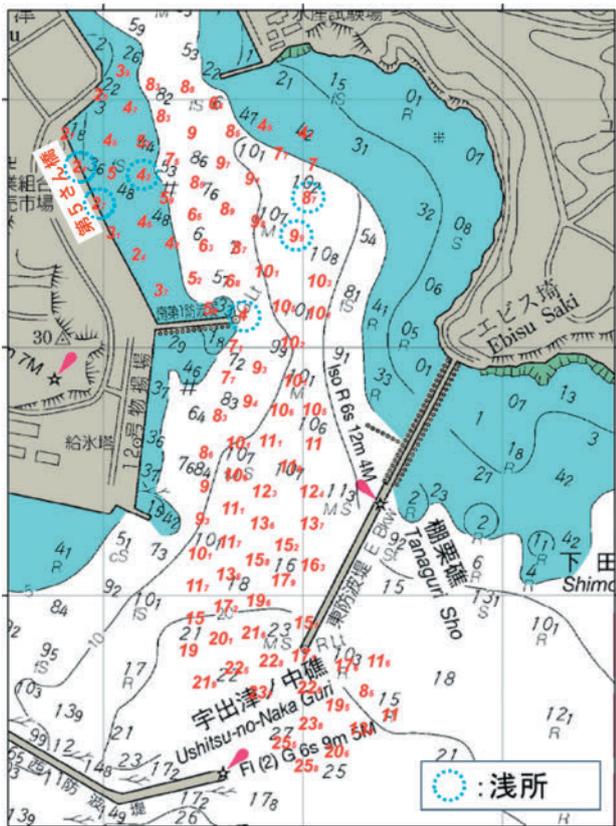
交通省緊急災害対策派遣隊「TEC-FORCE（テックフォース）」による詳細な岸壁調査が実施された結果、使用が不可と判断されたため、別の岸壁（第5さん橋）を調査して欲しい旨の依頼がなされた。これを受けて、1月13日に宇出津港第5さん橋周辺においてマルチビーム音響測深機により調査を行った（Fig. 8）。

Fig. 8. The Result of the bathymetric survey by S/V Shoyo onboard craft (Manbo-II) in Ushitsu port. Bathymetric depths are shown in red on the chart. The blue dashed circles indicate the shallower depth compared to the chart depth (Background Nautical Chart: W1156B PLANS ON THE EASTCOAST OF THE NOTO HANTO, USHITSU KO).

図 8. 測量船「昭洋」搭載艇（マンボウⅡ）による宇出津港水深調査結果。今回の調査によって得られた水深を赤字で海図に重畳している。青破線で囲まれた地点で浅所が確認された（背景の海図：W1156B 能登半島東岸諸分図，宇出津港）。

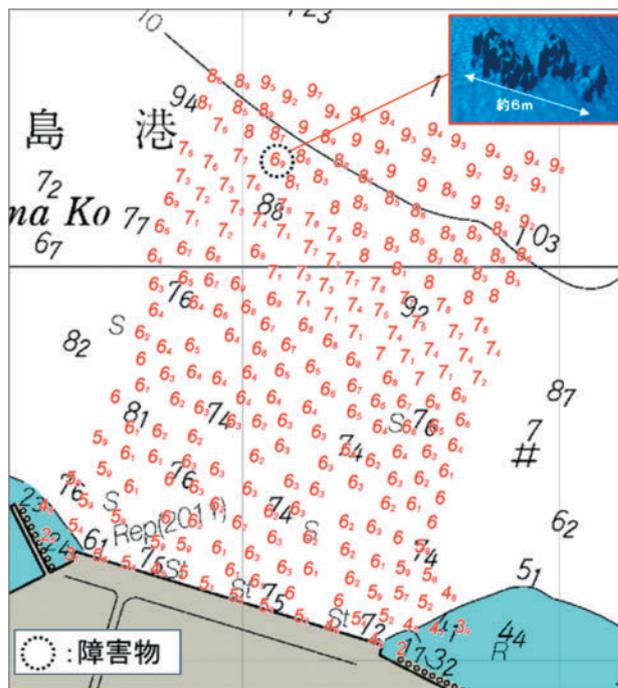
輪島港については、当初北陸地方整備局が民間の測量会社と契約して、当該会社が船を手配してマルチビーム音響測深機を用いた調査を実施する予定となっていたが、海象状況が悪く、手配した船が輪島まで回航することが困難な状況であった。このため北陸地方整備局から大型船である「昭洋」を輪島に派遣して輪島港の水深調査を行ってほしい旨の依頼が改めてなされ、「昭洋」は宇出津港の調査終了後、1月14日に輪島港内の暫定水深調査を実施した。調査は、他の港湾と同様、搭載艇（マンボウⅡ）によりマルチビーム音響測深機を用いて実施した。調査区域及び調査結果を Fig. 9 に示す。調査の結果、輪島港内の1か所で海底障害物が確認されて、岸壁前面の水深は、海図水深と比べて2 m 以上浅くなっていたほか、調査範囲において海図に記載の水深よりも1～2 m 程度浅くなっている場所があった。輪島港の調査を以て、「昭洋」による能登半島周辺各港での水深調査を終了した。令和6年能登半島地震への対応の時系列を Table 1 にまとめる。なお、

Fig. 9. The Result of the bathymetric survey by S/V Shoyo onboard craft (Manbo-II) in Wajima port. Bathymetric depths are shown in red on the chart. The black dashed circle indicates the obstacle as the bathymetric data (Background Nautical Chart: W1199 APPROACHES TO WAJIMA KO).

図 9. 測量船「昭洋」搭載艇（マンボウⅡ）による輪島港水深調査結果。今回の調査によって得られた水深を赤字で海図に重畳している。黒破線で囲まれた地点で海底地形データの通り障害物が確認された（背景の海図：W1199 輪島港付近）。
