令和7年3月7日

第六管区海上保安本部

【目次】

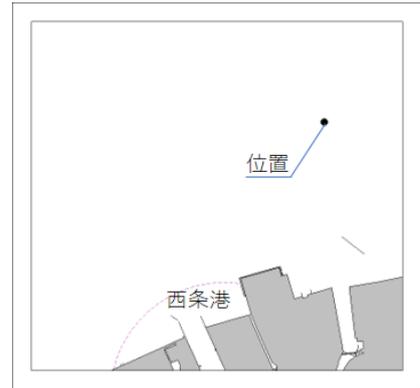
★7年90項 瀬戸内海 — 西条港北東方 灯付浮標復旧

位置 33-58-20N 133-11-40E (緑色灯付円柱形浮標)

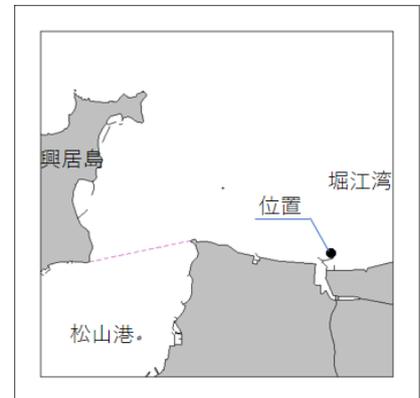
★7年91項 瀬戸内海 — 堀江湾 魚礁設置

位置 33-54-18.2N 132-43-55.8E

備考 鋼製、高さ約2.2m、11基

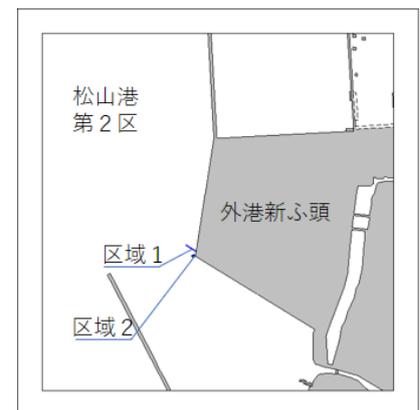
★7年92項 瀬戸内海 — 松山港、第2区 工事中岸壁存在等

1. 工事中岸壁存在

区域1 2地点を結ぶ線上

2. 突堤不存在

区域2 2地点を結ぶ線上

備考 海図記載の黄色灯は撤去されている

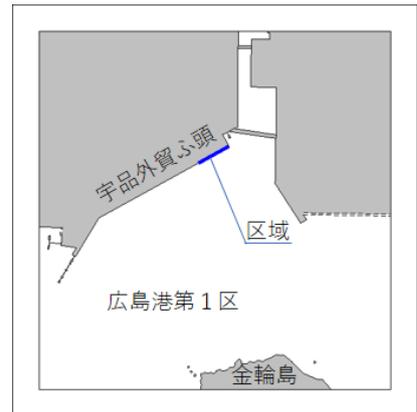
★7年93項 瀬戸内海 — 広島港、第1区 工事中岸壁存在

区域 2地点を結ぶ線上付近

備考 杭が存在し、黄色灯で表示

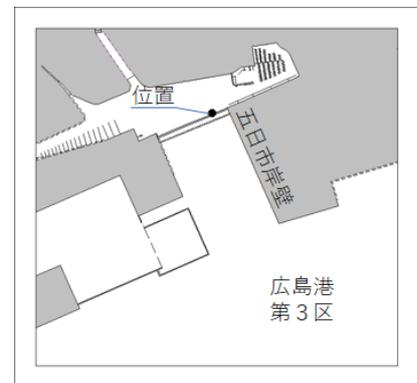
★7年94項 瀬戸内海 — 広島港、第3区 潜水作業

期間 令和7年3月11日(予備日12日~21日)の日出~日没

位置 34-21-19N 132-21-33E

備考 警戒船を配置
