平成24年度
唐津湾内海水浴場流況調査
報告書

佐賀県唐津市
浜崎海水浴場及び東の浜海水浴場付近

平成24年8月
第七管区海上保安本部

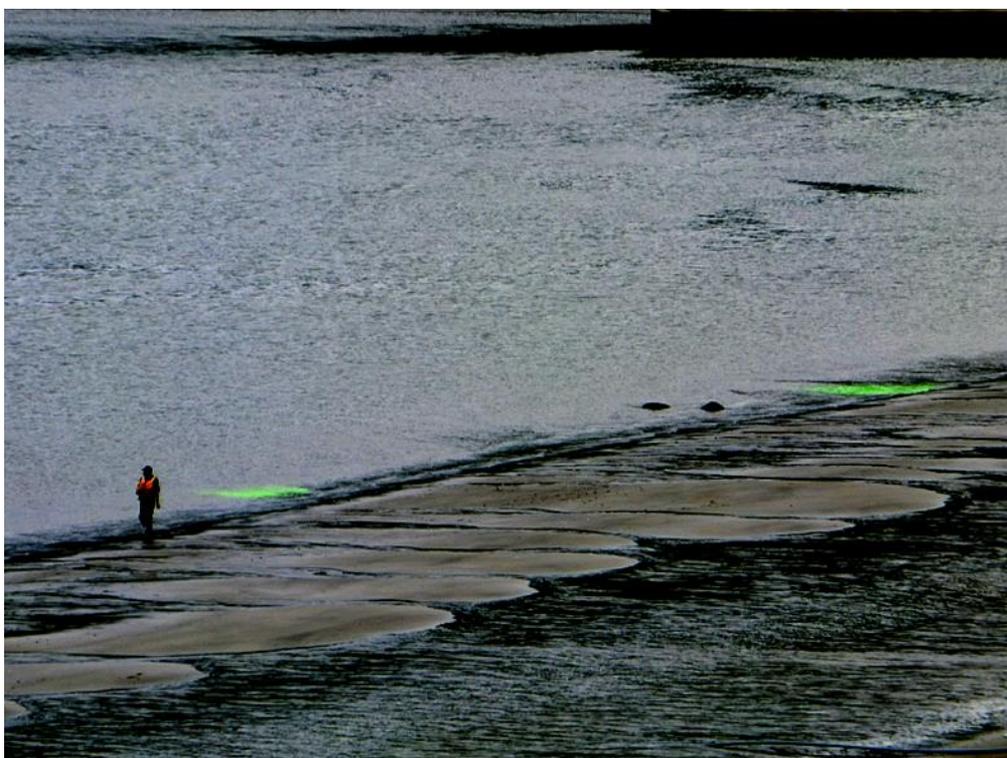
写真2 16時00分頃の状況(シーマーカー投入の頃)

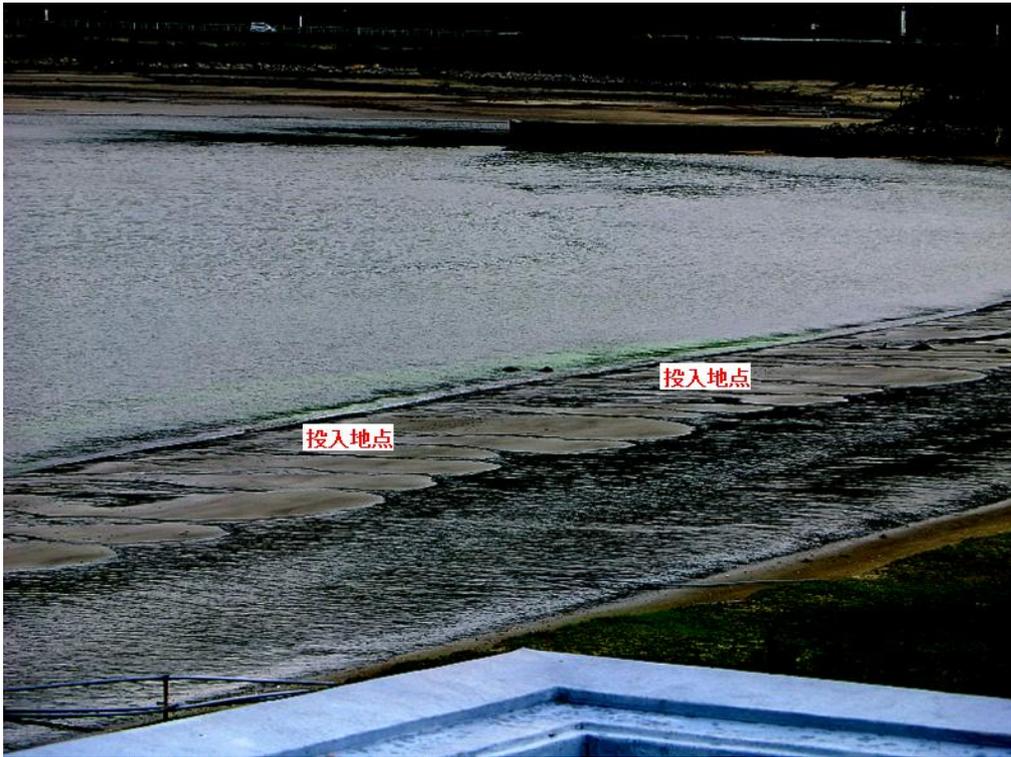
写真3 16時10分頃の状況(シーマーカーは殆ど停滞)

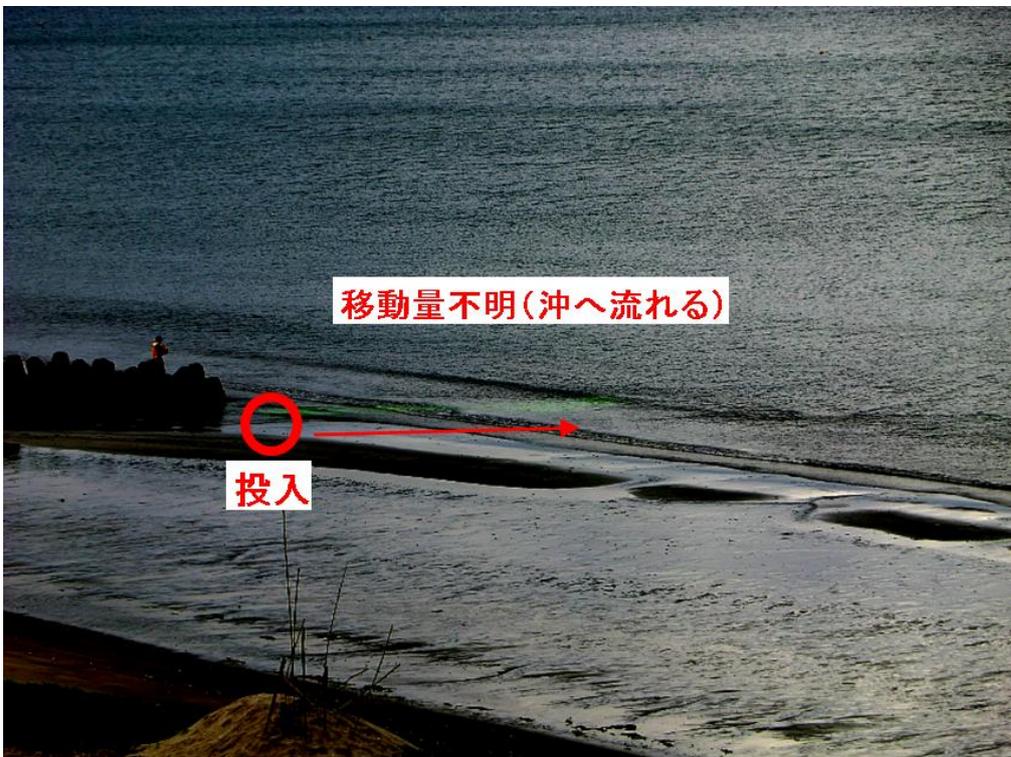
写真4 16時11分頃の状況(16時10分にシーマーカー投入、沖に流れる)

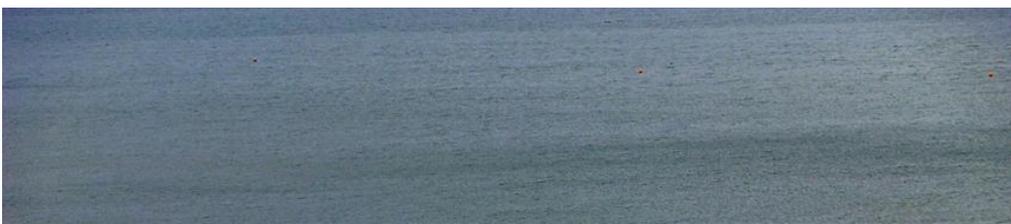
写真5 16時17分頃の状況(沖に流れた後は、シーマーカーは殆ど停滞)

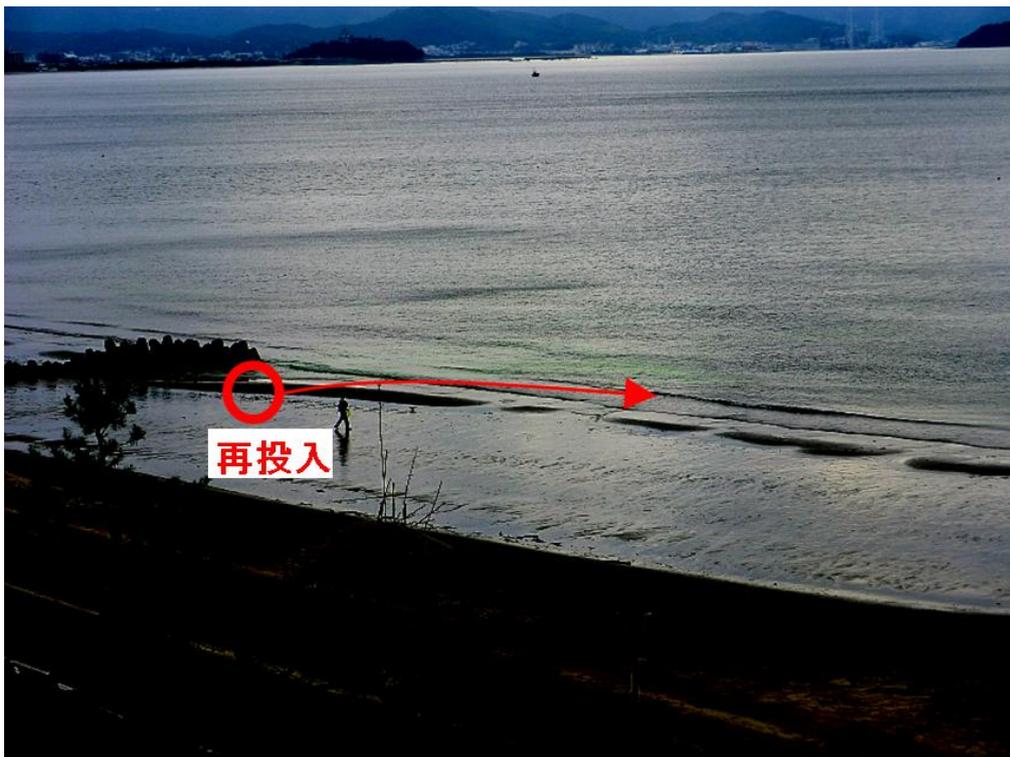
写真6 16時28分頃の状況(16時23分にシーマーカーを再投入、岸に沿って東側にゆっくりと流れた)

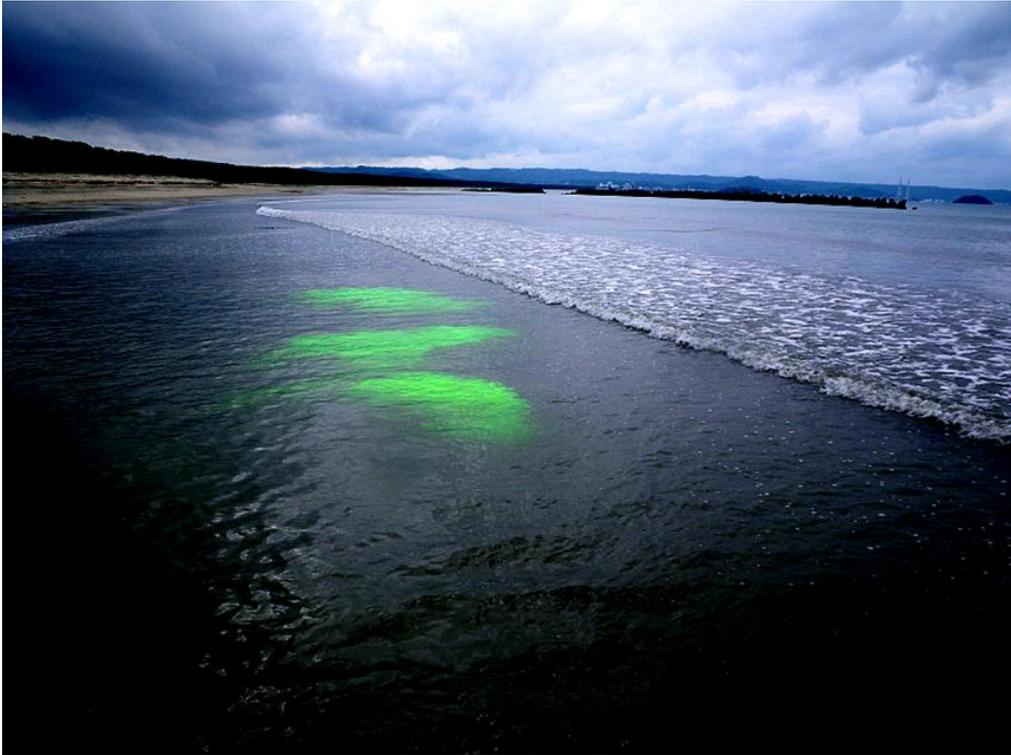
写真7 16時00分頃の状況(シーマーカー投入の頃)

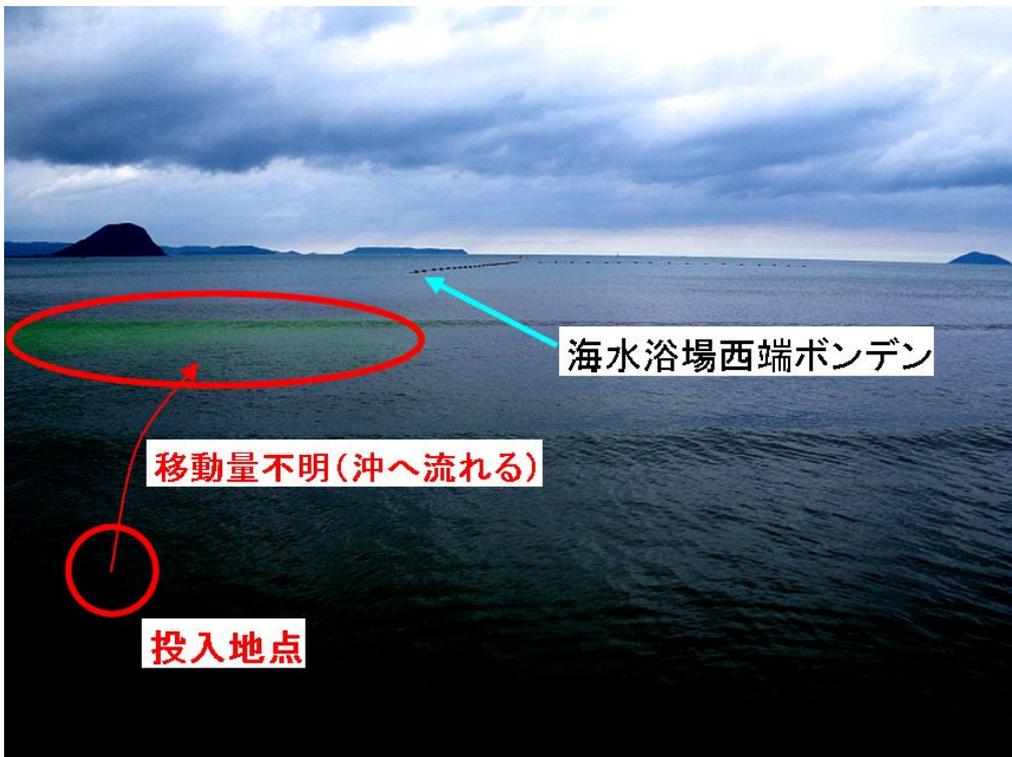
写真8 16時05分頃の状況(シーマーカーは沖にゆっくりと流れた)

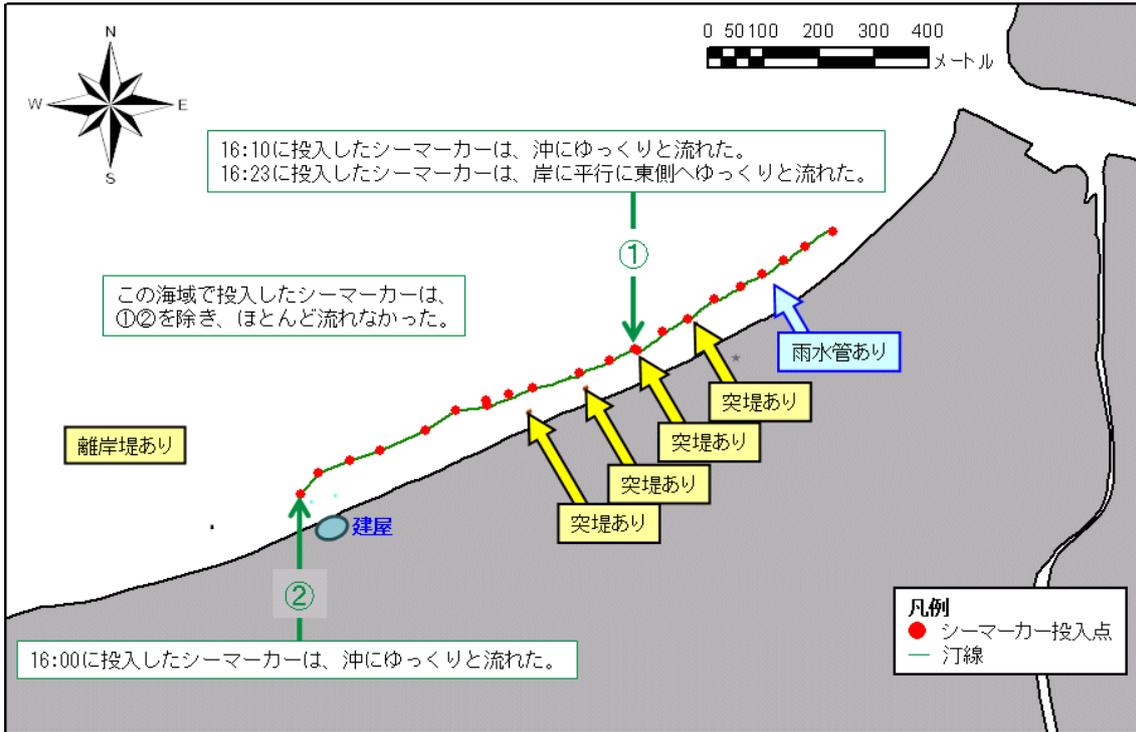
図3 浜崎海水浴場における7月4日16時頃から実施した流況調査のまとめ

- ①流況調査において、一部の突堤付近及び調査海域西端付近では、沖へ向かうゆっくりとした流れが見られたが、結果、この海域においては顕著な離岸流は確認されなかった。調査時は南西の風2m/sで、波は殆ど無い状態だった。
- ②海岸線調査において、調査海域の東側～中央にかけて、離岸流の存在を示唆する海藻等の漂流や漂着が見られた。

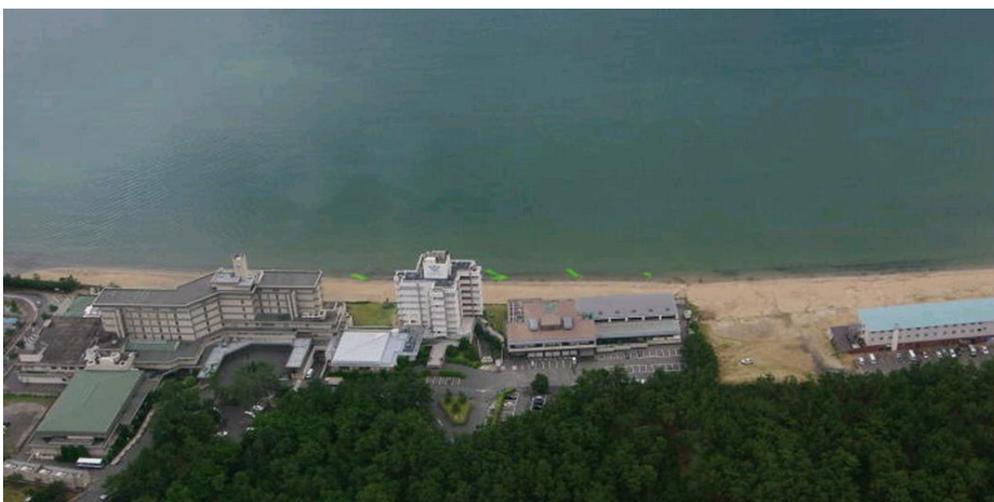
写真9 10時03分頃のシーマーカーの漂流状況(シーマーカーは、海水浴場中央部から東側・西側に向け、10時00分から順次投入した。)

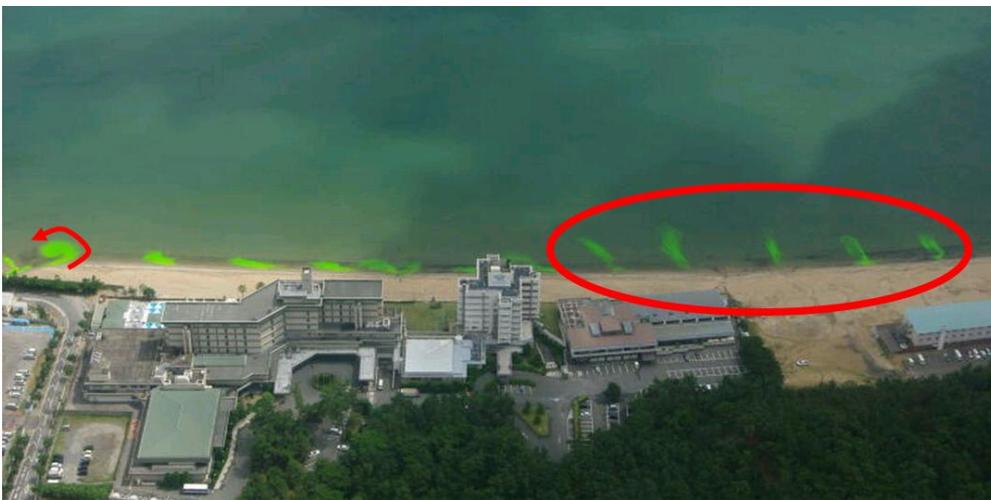
写真11 10時11分頃のシーマーカーの漂流状況(調査海域東側のシーマーカーは、沖へゆっくりと流れる。また、東から2番目の雨水管付近に投入したシーマーカーは円を描くように流れる。)

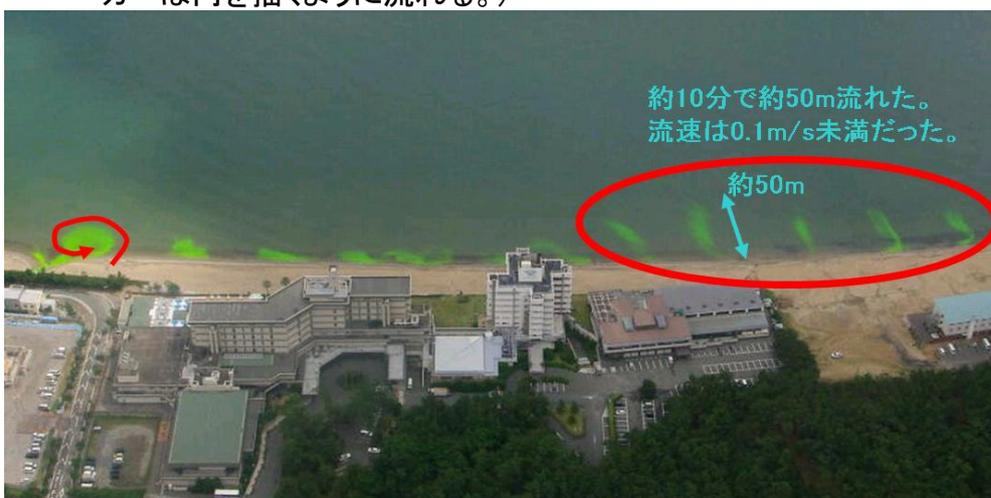
写真12 10時13分頃のシーマーカーの漂流状況(調査海域東側のシーマーカーは、沖への流れがおさまった。また、東から2番目の雨水管付近に投入したシーマーカーは円を描くように流れる。)

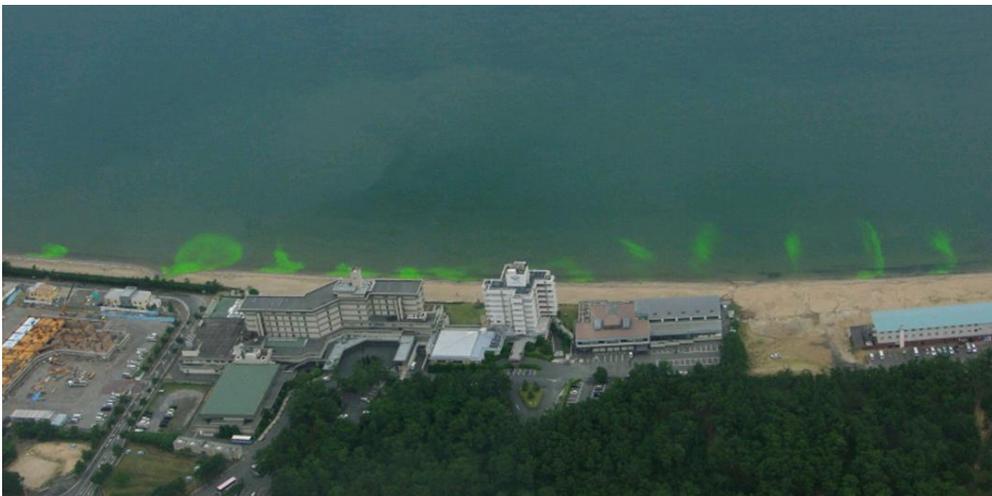
写真14 10時18分頃のシーマーカーの漂流状況(10時16分頃と状況は変わらなかった。)

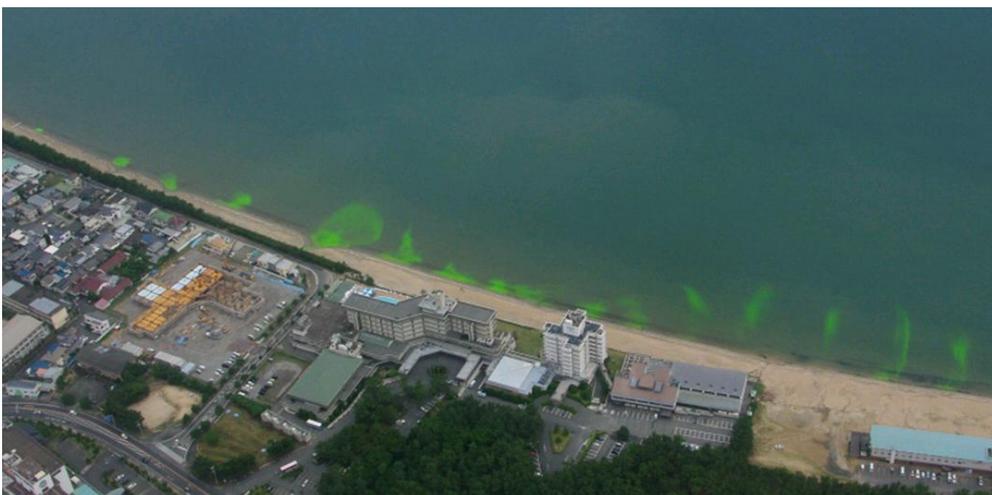
写真15 10時21分頃のシーマーカーの漂流状況(10時16分頃と状況は変わらなかった。)

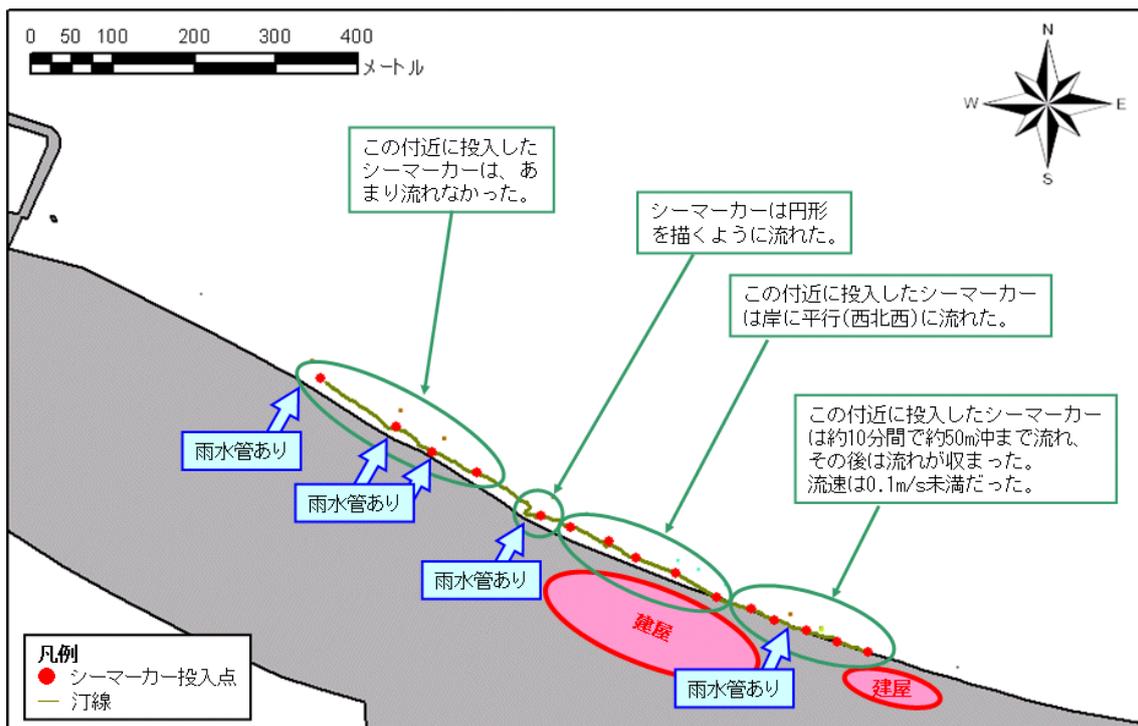
図6 東の浜海水浴場における7月5日10時頃から実施した流況調査のまとめ

- ①流況調査において、調査海域東側では、沖へ向かうゆっくりとした流れが見られたが、結果、この海域においては顕著な離岸流は確認されなかった。調査時は南の風1.5m/sで、波は殆ど無い状態だった。
- ②海岸線調査において、調査海域の全体に、離岸流の存在を示唆する海藻等の漂流や漂着が見られた。また、海岸の高潮痕付近に離岸流と思われる痕跡が確認された。

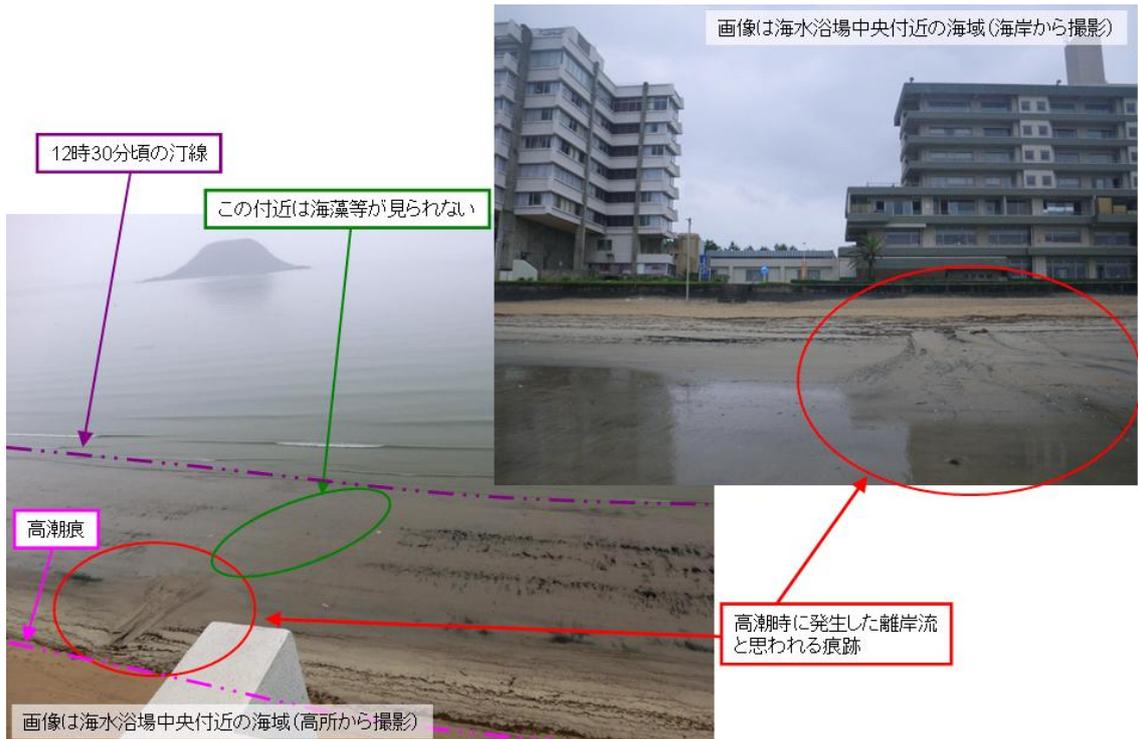
写真 18 東の浜海水浴場における7月3日12時頃の高潮痕付近にみられた離岸流と思われる痕跡の状況

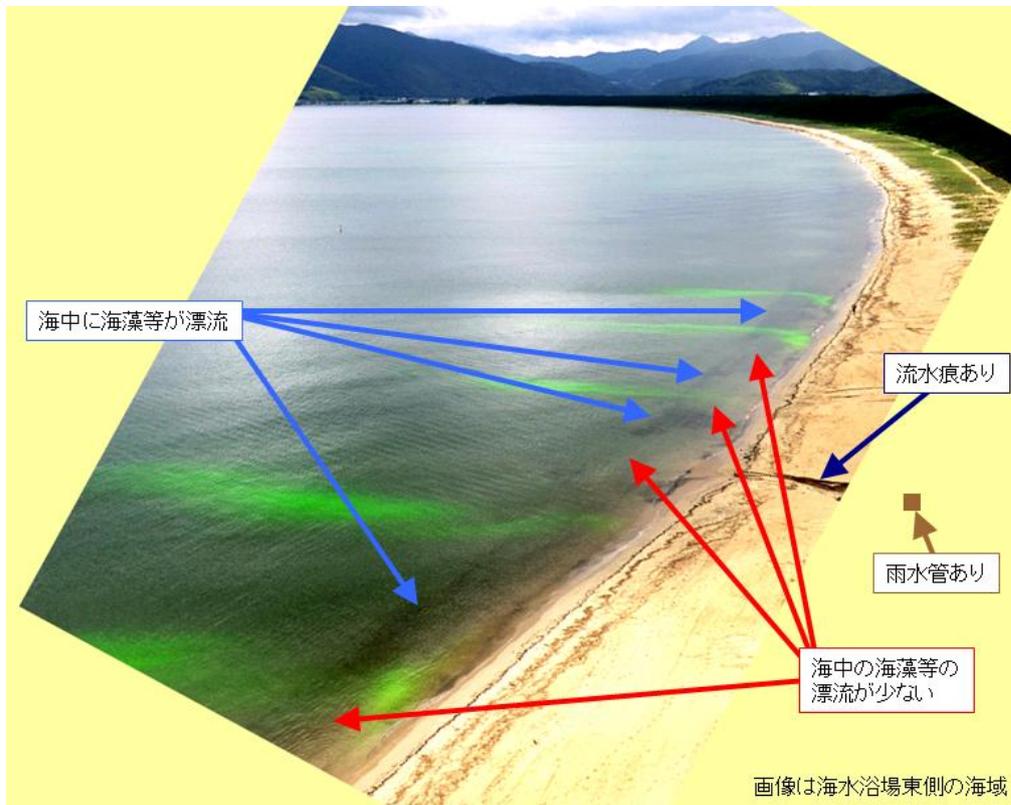
写真 19 東の浜海水浴場における7月5日10時頃の海藻等の漂流状況
