## 菊ヶ浜海水浴場で離岸流が発生！

山口県菊ヶ浜海水浴場で、鹿児島大学水産学部西教授の立会いのもと、波打ち際6箇所に海面着色剤（シーマーカー）を投入し、流れの様子を福岡航空基地の航空機により離岸流調査を行いました。今回調査した結果、**5箇所で弱い離岸流が発生**することを確認しました。

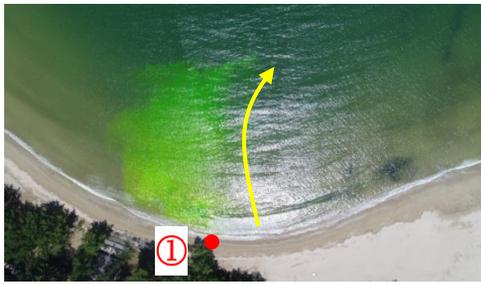
測点①：海面着色剤投入 39 分後

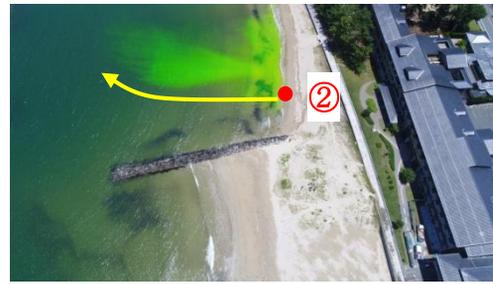
測点②：海面着色剤投入 40 分後

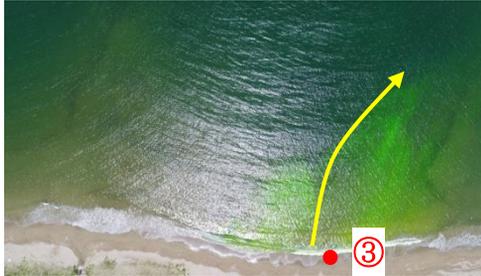
測点③：海面着色剤投入 37 分後

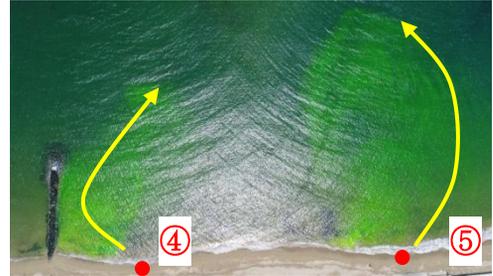
- ・6月12日に1回調査を行い、調査範囲の東側突堤付近（測点⑤）で、**最大約0.3m/s、約150m**沖まで流れる離岸流の発生を確認しました。（表1参照）

測点④及び測点⑤：海面着色剤投入 38 分後

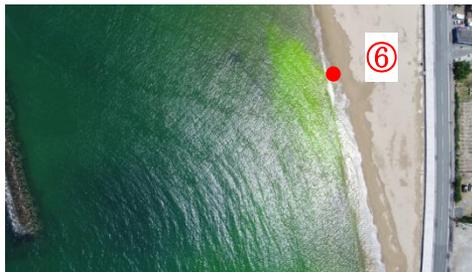
測点⑥：海面着色剤投入 35 分後
