## 二位ノ浜海水浴場で離岸流を確認！

山口県二位ノ浜海水浴場で、波打ち際**4箇所**に海面着色剤（シーマーカー）を投入し、流れの様子を福岡航空基地の航空機により離岸流調査を行いました。今回調査した結果、**2箇所**で離岸流を確認しました。なお、当調査は鹿児島大学水産学部西教授の協力のもと行いました。

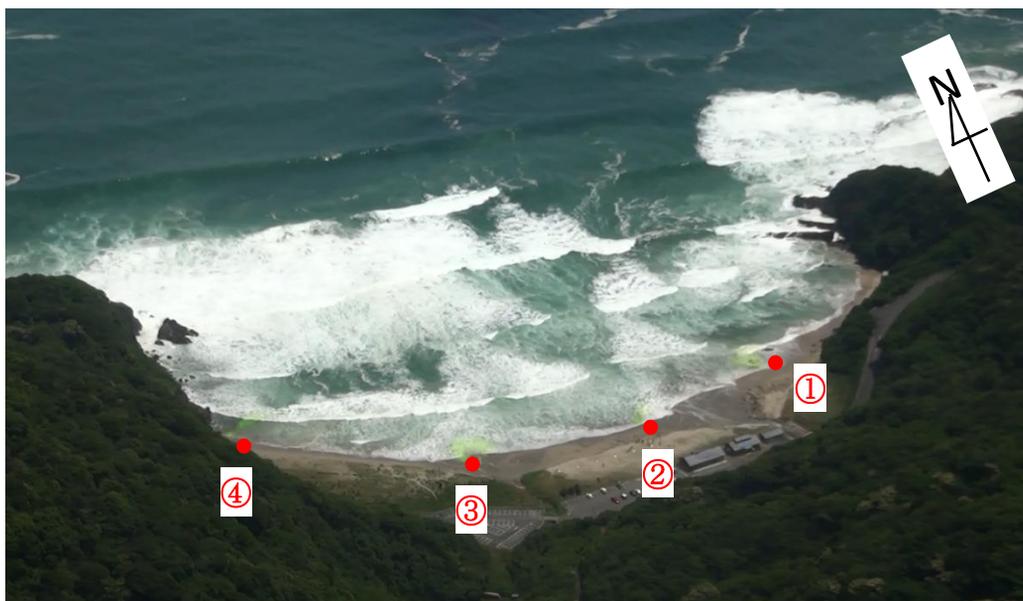
図1 海面着色剤投入直後（11時8分）

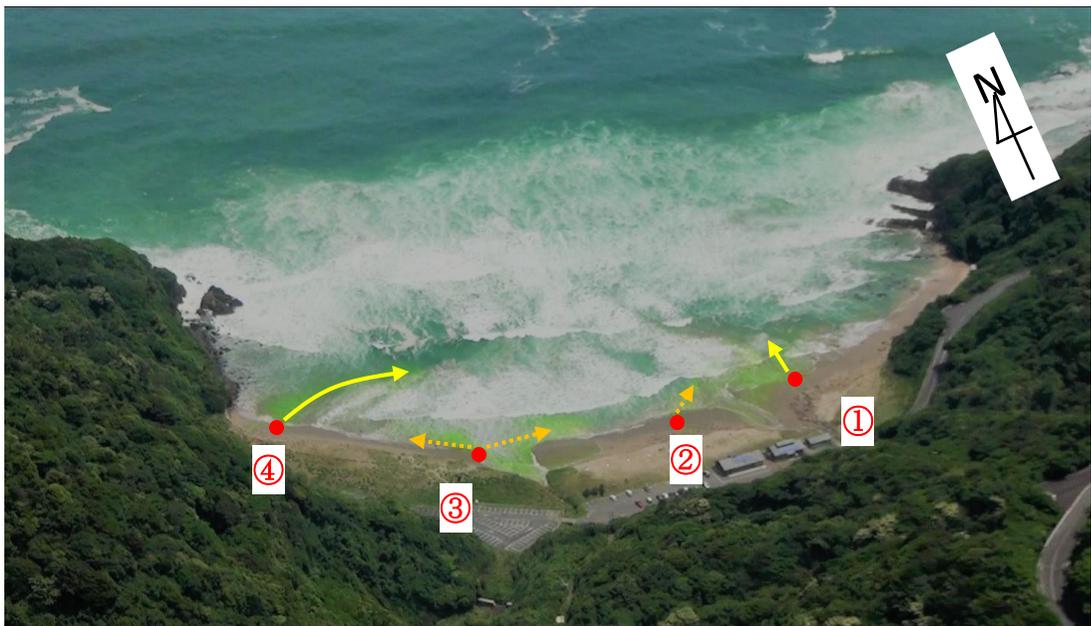
図2 海面着色剤投入3分後(11時11分)

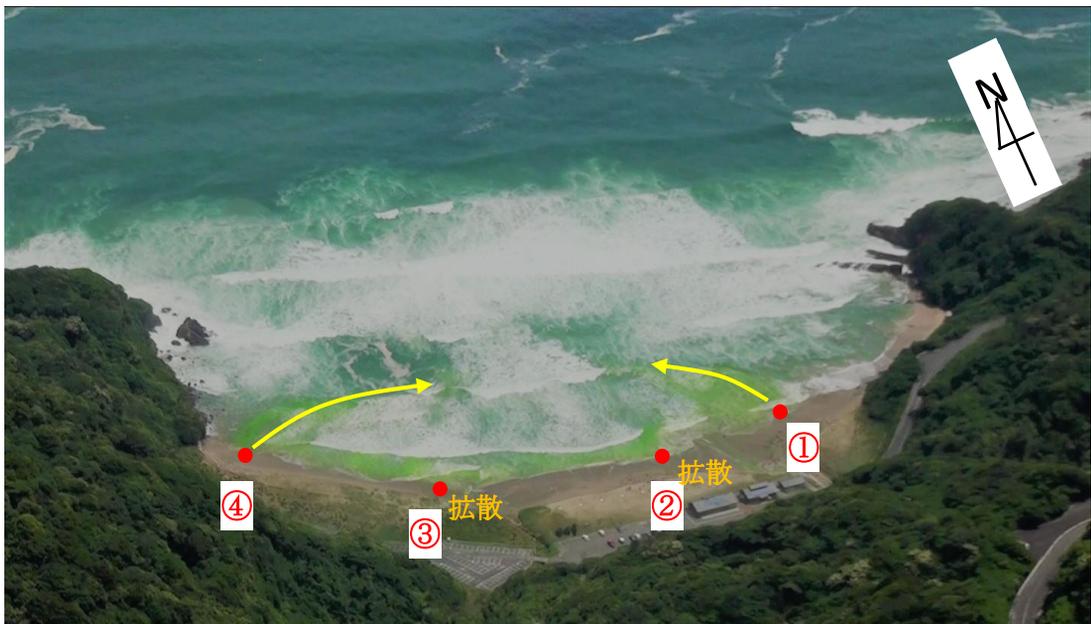
図3 海面着色剤投入5分後(11時13分)

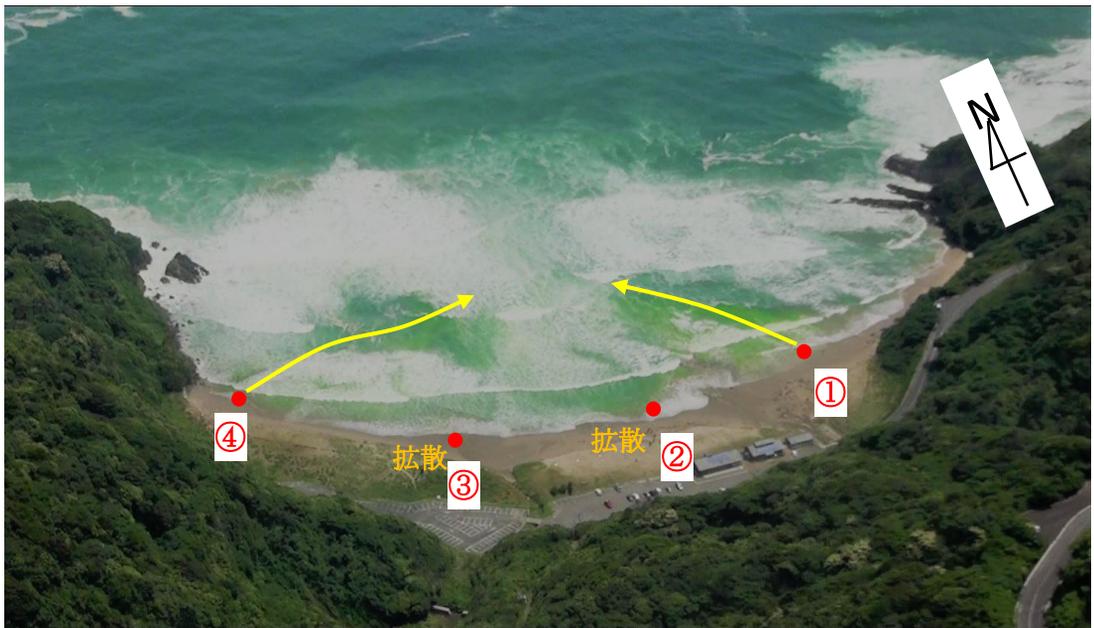
図4 海面着色剤投入 10 分後 (11 時 18 分)

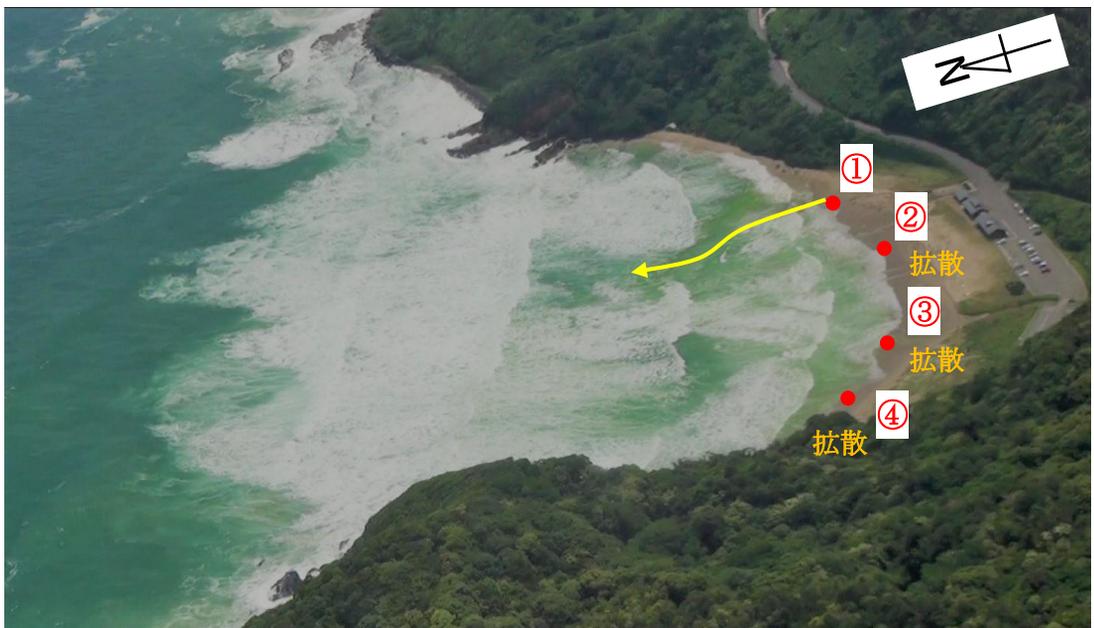
図5 海面着色剤投入 15 分後 (11 時 23 分)

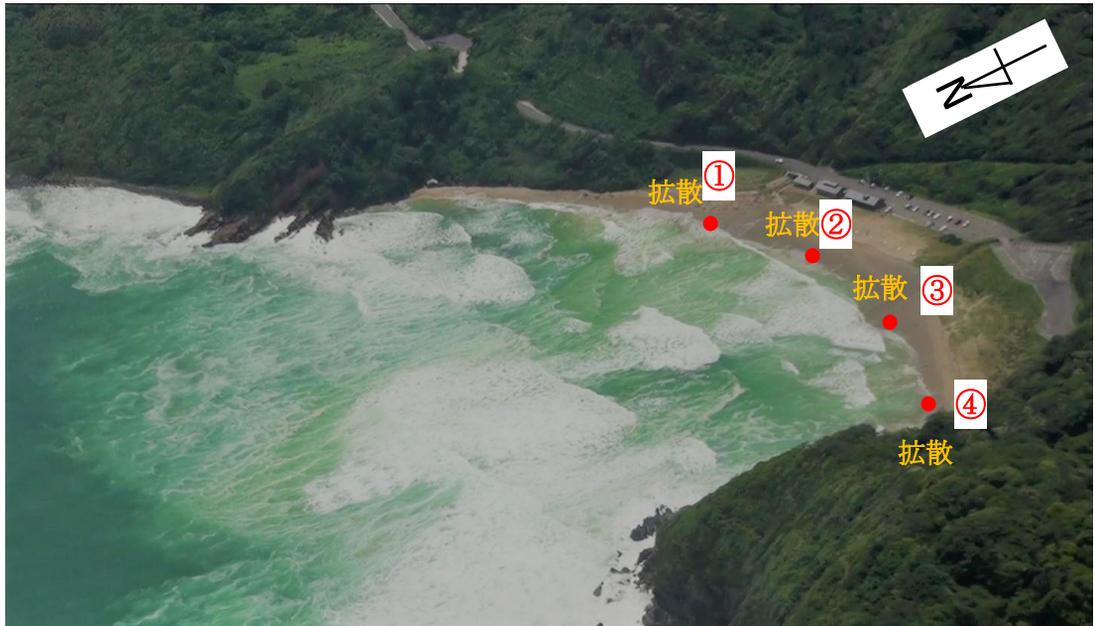
図 6 海面着色剤投入 20 分後（11 時 28 分）

本調査では、測点 4 箇所中、測点①及び測点④の 2 箇所において離岸流の発生を確認しました。測点①は東側の岩礁帯に沿って海水浴場中央から沖へと向かう離岸流を確認し、測点④は北西側の岩礁帯に沿って海水浴場中央から沖へと向かう離岸流を確認しました。両測点とも調査時間終了時にはシーマーカーが拡散しましたが、これらの離岸流はその後、海水浴場中央から沖に流れ出るものと思料されます。測点②及び測点③については顕著な流れが確認されませんでした。
