令和4年度  
石地海水浴場流況調査  
報 告 書

令和4年6月調査  
第九管区海上保安本部

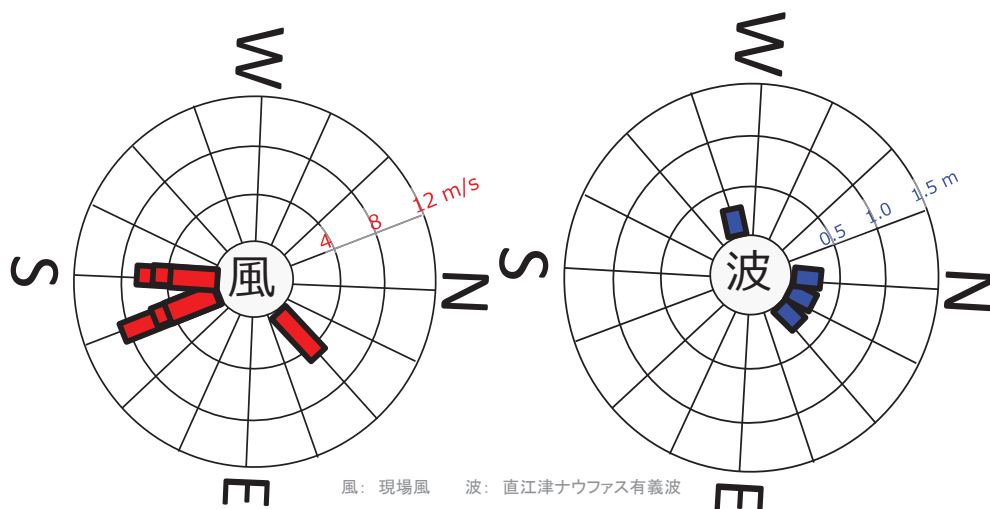
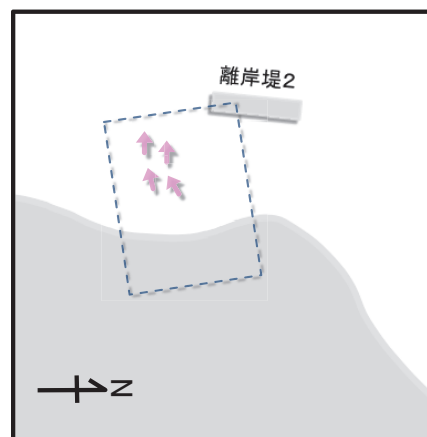
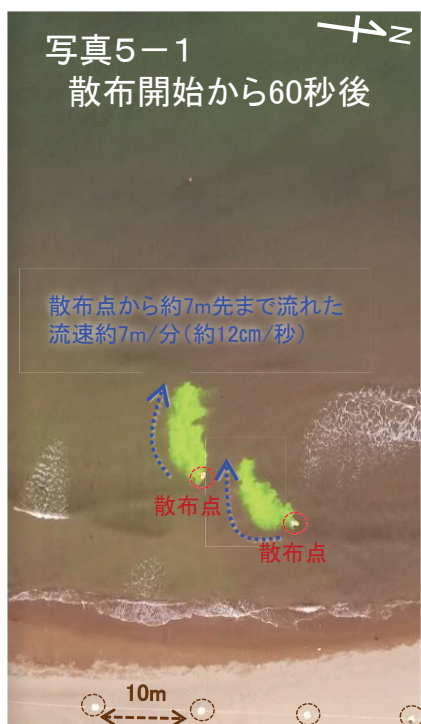
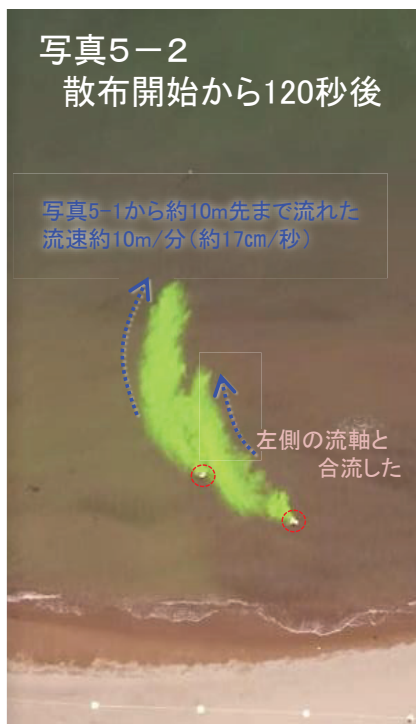
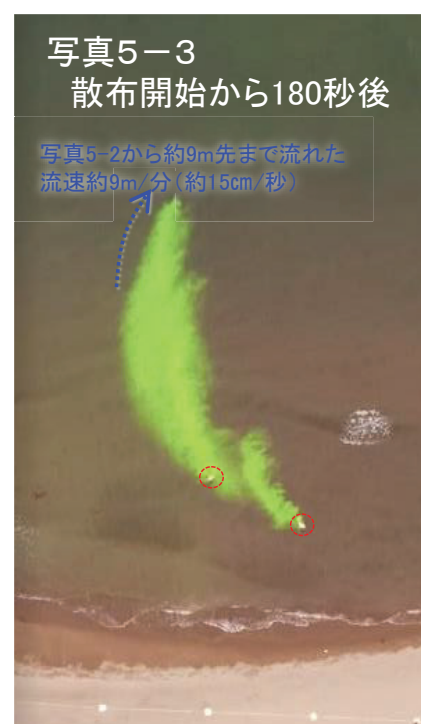
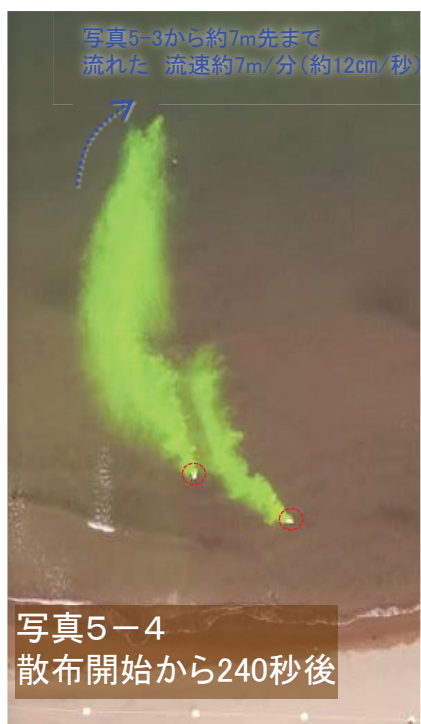
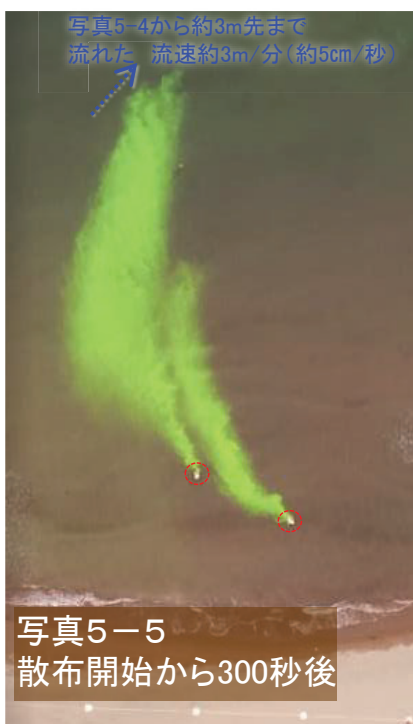
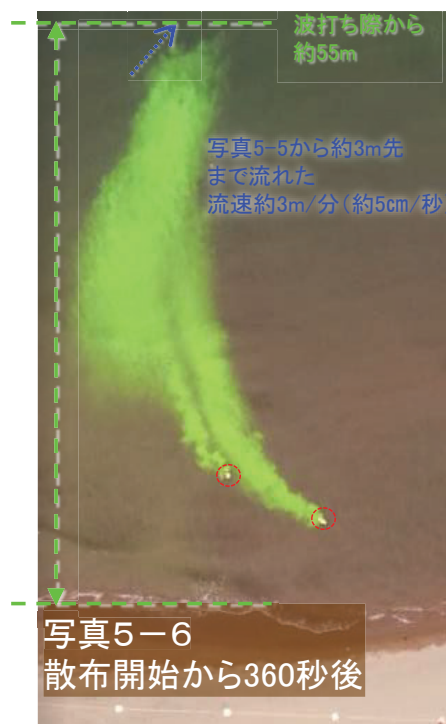
# 調査結果 2022年6月15日(午前)

離岸堤2の南側付近で観測された離岸流の状況を写真5に示す。波打ち際から約15m地点で着色剤を散布し、離岸流を観測した。観測した離岸流は、流速約3m/分～10m/分（平均約6.5m/分）で散布地点から沖へ約40m流れ、波打ち際から約55m地点に達した。

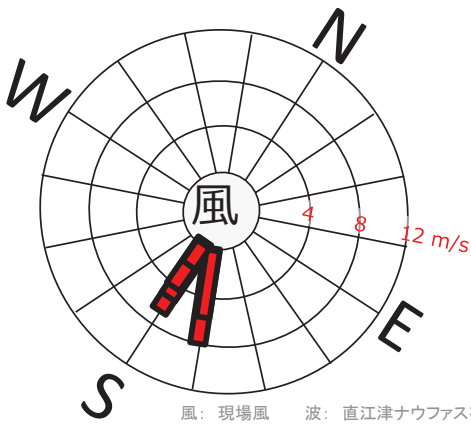
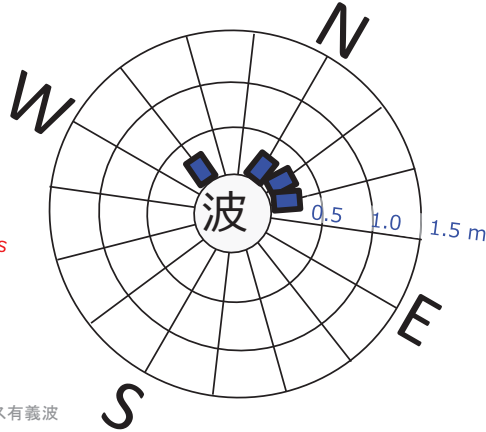
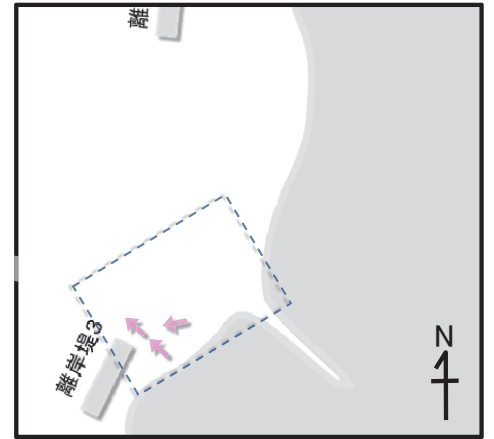
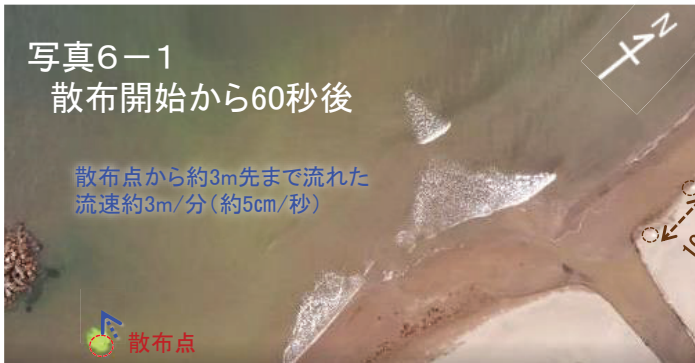
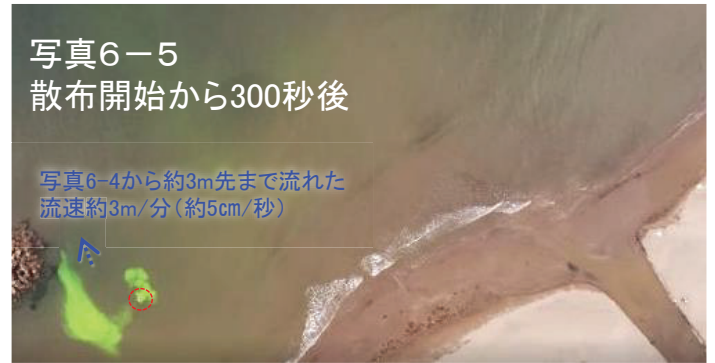
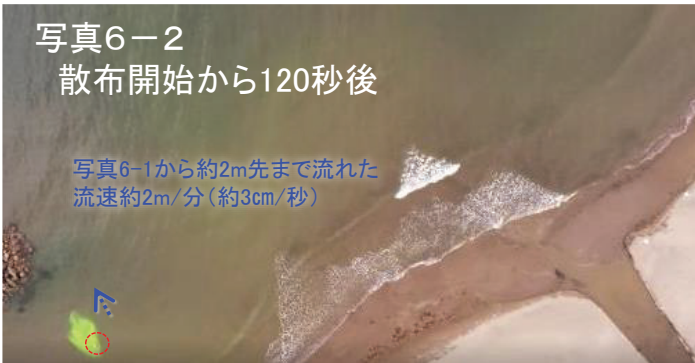
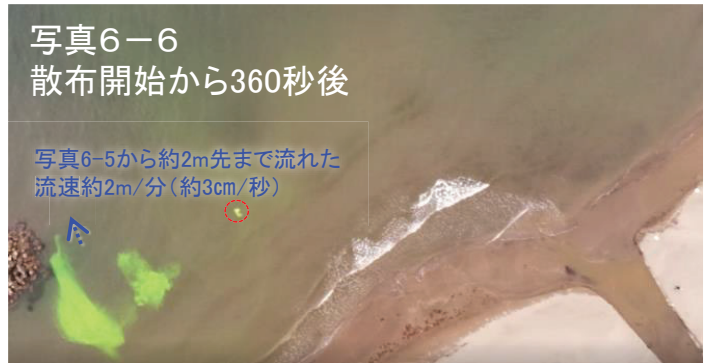
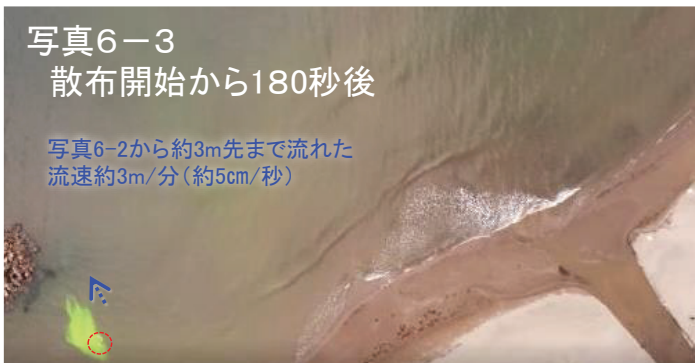
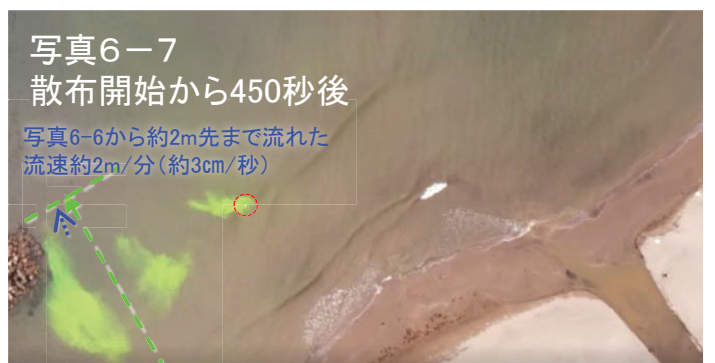
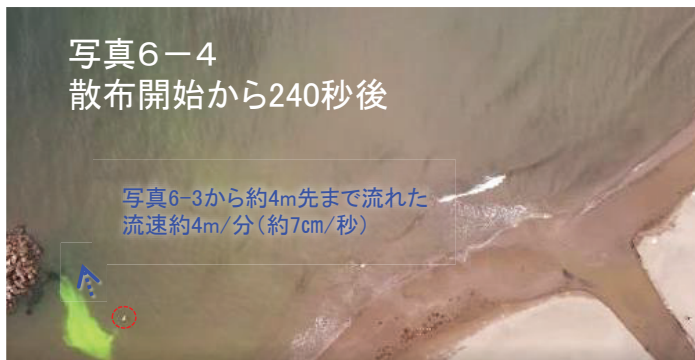
# 調査結果 2022年6月15日(午後)

波打ち際から約 15m 地点で着色剤を散布し、ごく弱い離岸流を観測した。観測した離岸流は、流速約 2 m/分～4m/分(平均約 2.7m/分)で、散布地点から沖へ約 19m 流れ、波打ち際から約 35m 地点に達した。

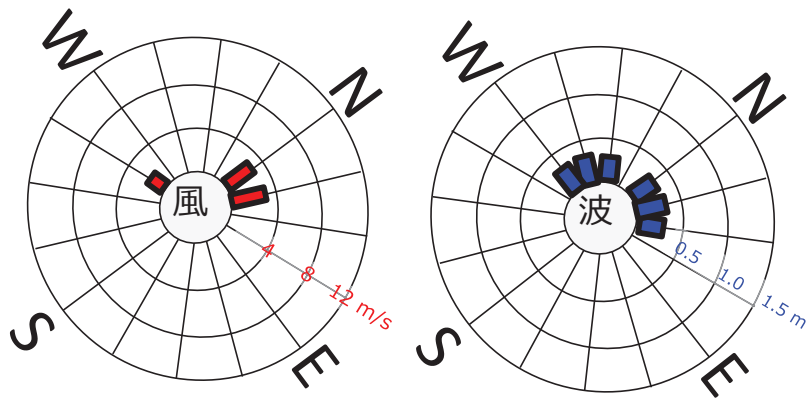
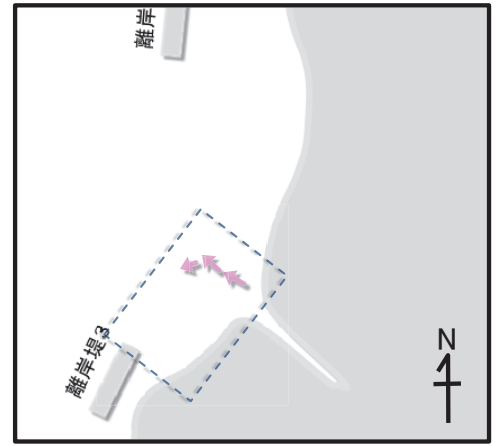
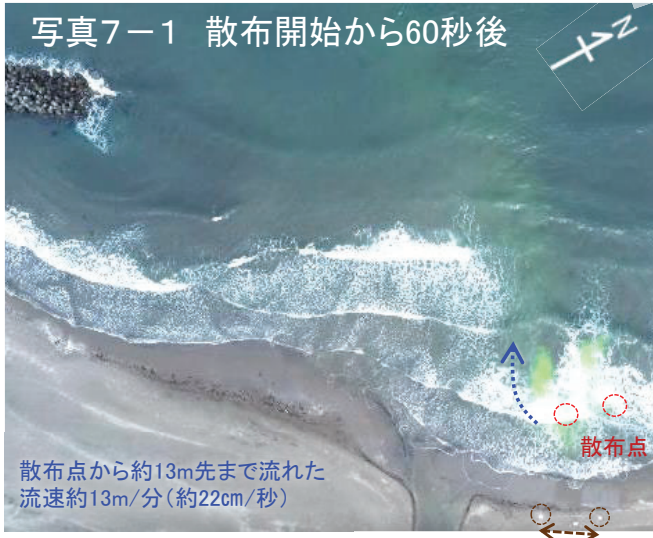
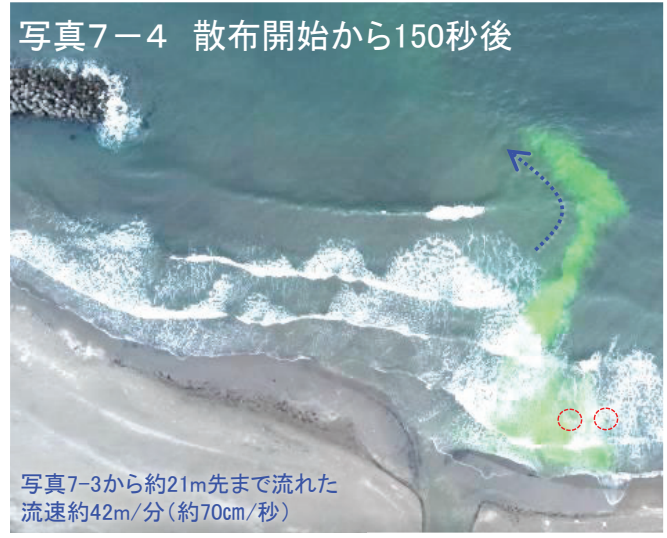
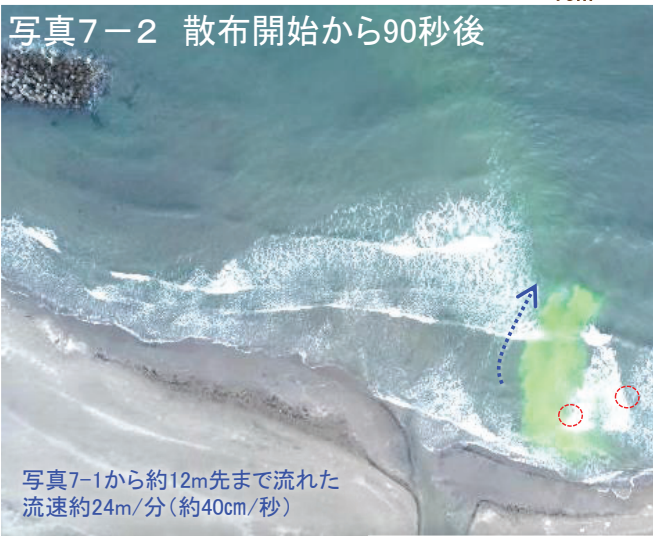
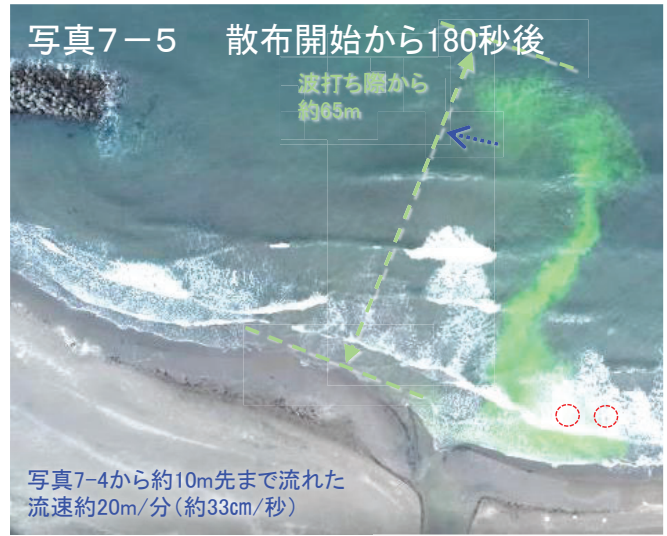
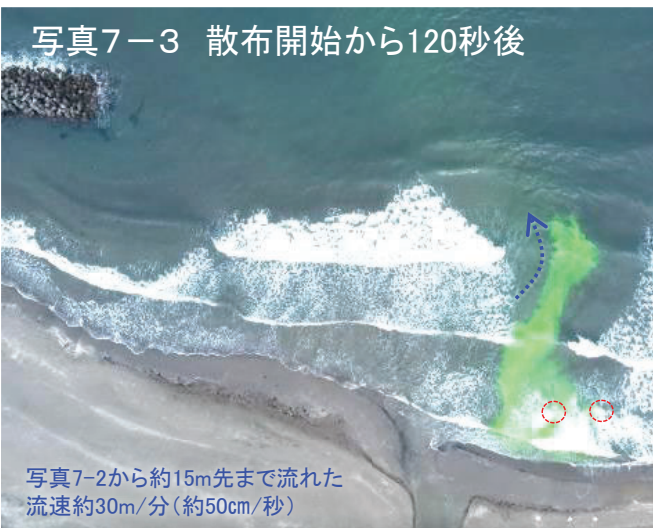
# 調査結果 2022年6月16日(午前)

河口付近の波打ち際から沖合約 5m の場所で着色剤を散布し顕著な離岸流を観測した。観測した離岸流は、流速約 13m/分～42m/分(平均約 23.7m/分)で、散布地点から沖へ約 71m 流れ、波打ち際から約 65m 地点に達した。

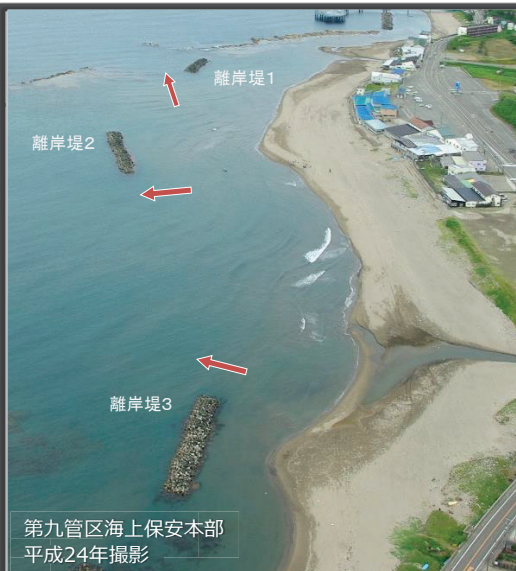
写真8-3  
離岸流が発生しやすいポイント

イ 天候が悪化すると、離岸堤2と離岸堤3の間から波が入り込んできて、強い沖向きの流れが発生しやすいため、天候変化に注意し監視を行っている。

ウ 離岸堤1付近は潜堤や離岸堤のような働きをする岩礁地帯が広がっており、今回の調査中には顕著な離岸流が観測されなかったものの波向きによっては強い流れが発生する。

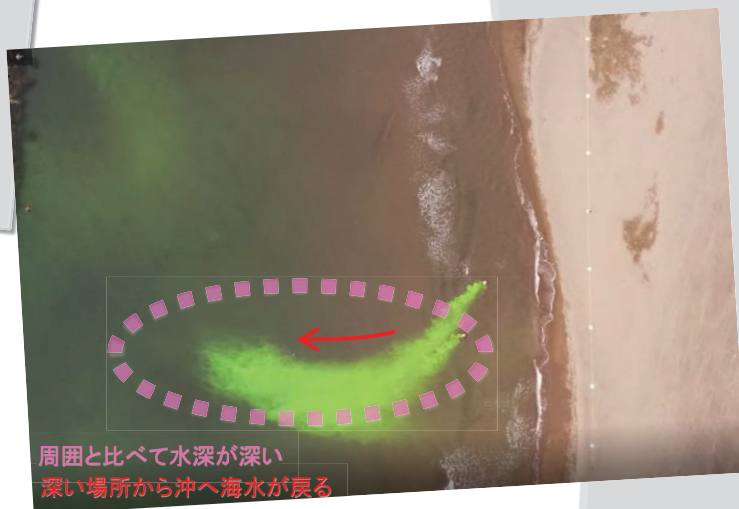
写真8-1

6月15日は調査海域で目立った波はなかったものの、離岸堤2南側付近で沖へ向かう流れが観測された(写真8-1)。この場所は、水深が周囲より深くなっていることで、海水が集まりやすく沖へ戻る経路(離岸流が発生しやすい場所)となっているものと思慮される。

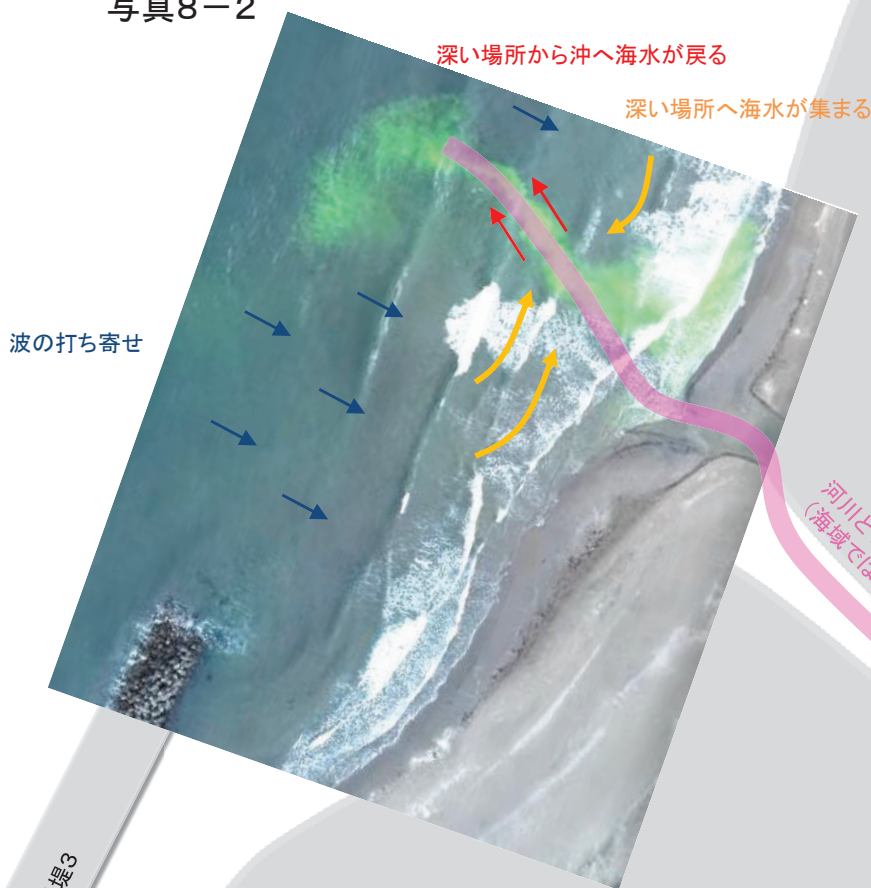
写真8-2

離岸堤3北側の河川延長付近では両日とも離岸流が観測された。6月16日は前日に比べ風は弱かったものの波高は高くなり、前日よりも流速が速く規模の大きい離岸流が観測された(写真8-2)。波高の高まりが離岸流の流速や発生規模に影響を与えたことが思慮される。

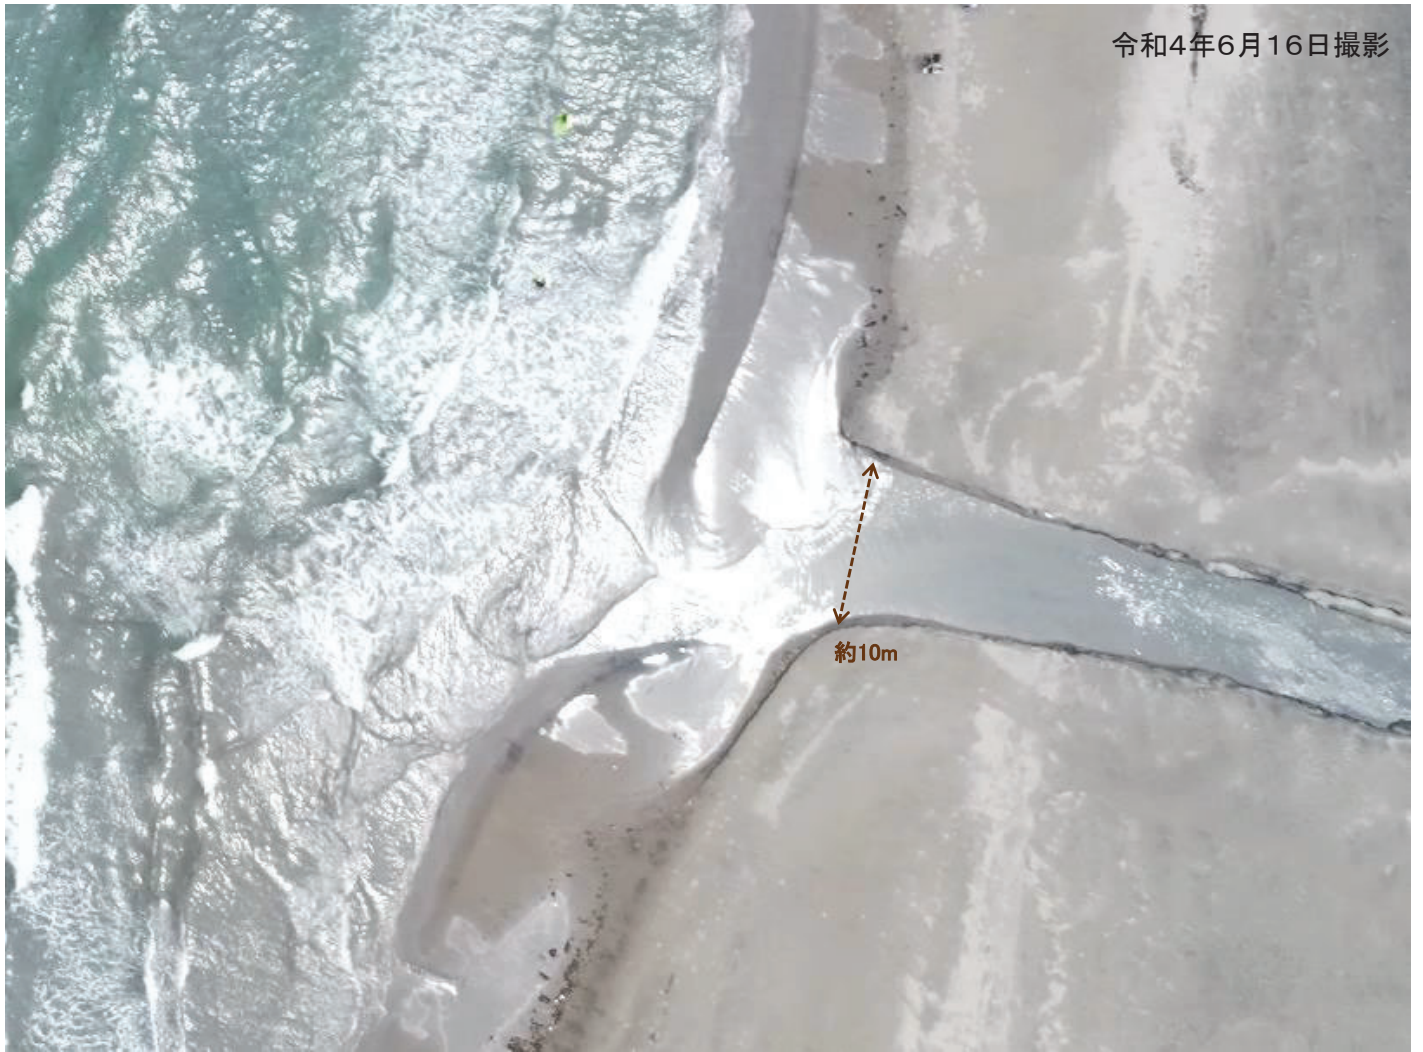
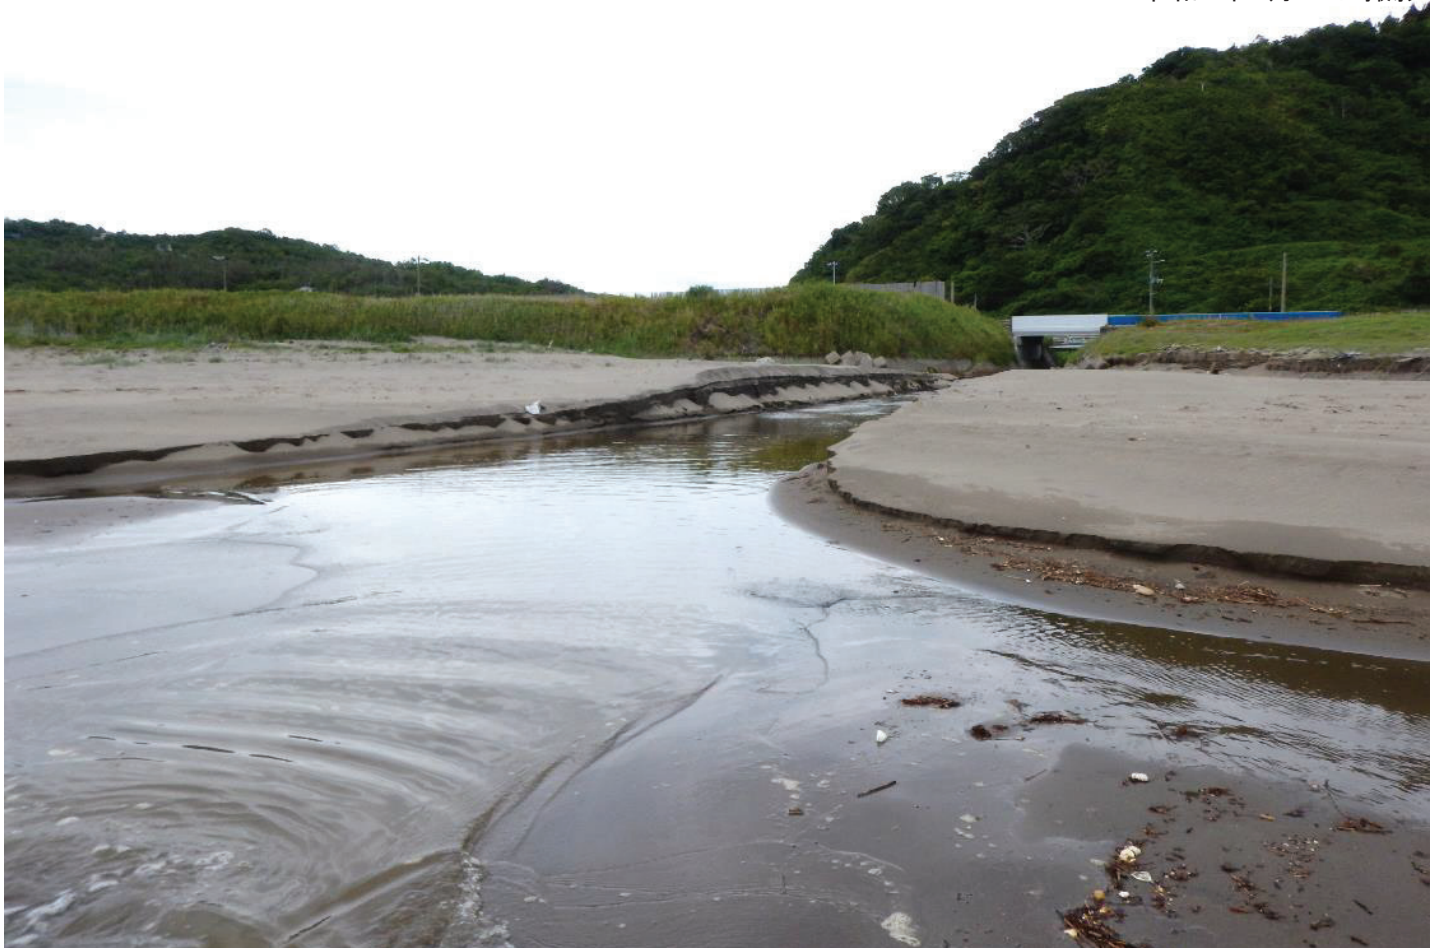
# 写真9 河口の様子

当海域は、海水浴場を囲うように離岸堤が3基設置されており（北から順に「離岸堤1」、「離岸堤2」、「離岸堤3」と表記する）、周囲には筋状の岩礁が散在している。離岸堤2と離岸堤3の間には小規模な川の流れ込みがあり、河口延長線上の海底は水深が深くなっていた。観測時に河川流量は少なかった（写真9）。
