河川からの噴流等が漂流に与える影響について

木村信介：第十管区海上保安本部海洋情報部

The effect of jet from rivers to the driftings

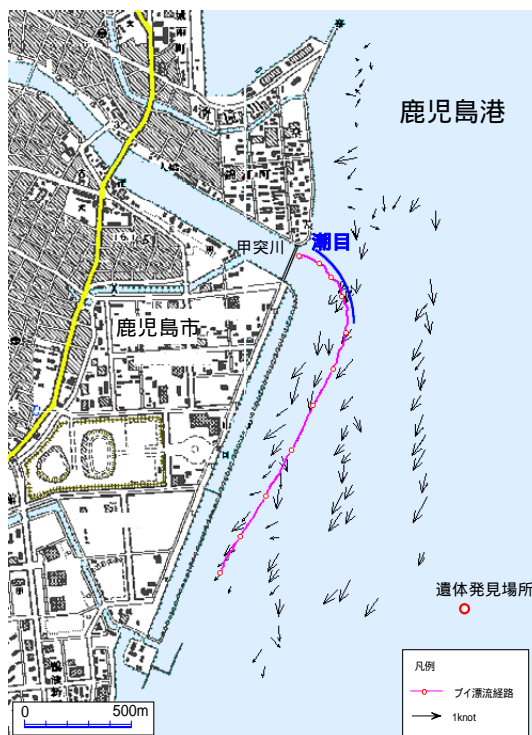
第 2 図 ブイの漂流経路と潮流

Fig.2 Trace of a drifting buoy and tidal current

置データを収録した。結果を第 2 図に示す。河口付近には明瞭な潮目が形成され、ブイや河川から流出した漂流物は潮目に沿って河川水側を帯状に流れている。ブイの漂流経路からは河川流の流軸が沖合まで伸びているとは言えず、また ADCP により観測された各層の流向・流速からも河川水と海水の流れを識別できる程の違いは認められない。

ADCP の観測で河口付近の流況を把握することができなかったのは、ADCP の仕様のうち次の点が原因であると考えられる。

- ・ 最短でも 15 秒間のデータを平均化すること、及び、仕様変更により観測層を 3 層から 10 層に増やしたためサンプリング間隔が 3 秒から 15 秒になっていることから、小規模な流れは周辺の観測値と平均化されて判別できなくなってしまうこと。
- ・ 表面から水深 5m までの流れを観測できないこと。

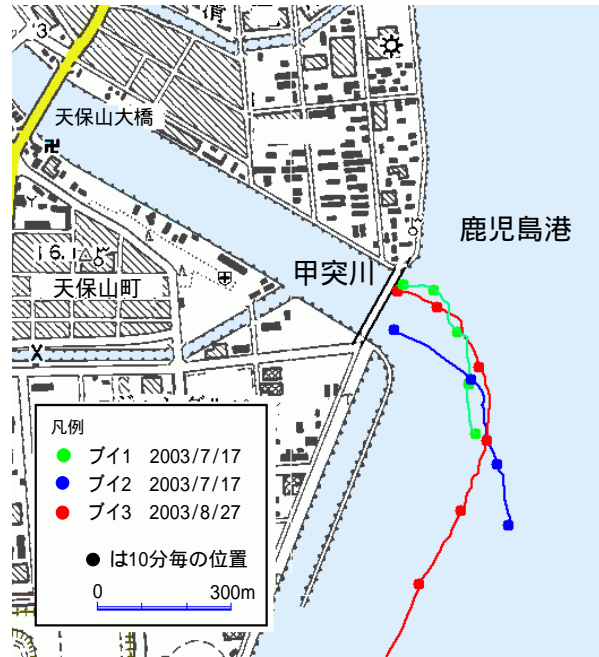
第 3 図 ブイの漂流経路

第 3 図は別の日の観測結果も追加したブイの漂流経路を示す。また、第 4 図は各ブイの漂流距離と速度の関係を示す。第 4 図からは、河口付近では周辺の海部に比べて漂流速度が速い場所があり、速度変化も著しいことが読みとれる。ブイ 1, 2 は収録間隔を短く設定したため漂流速度の小さな変化を捉えていて、漂流速度はブイ 1 が 0.4~2.0kn、ブイ 2 は 0.5~1.3kn の範囲で変動し、平均速度はどちらも 0.9kn であった。なお、第 5 図のとおり、河口付近の海底地形は水深 30m 以上まで続く急な斜面であることから、地形が流れに影響を与えることは少ないと考えられる。

Fig.3 Trace of drifting buoys

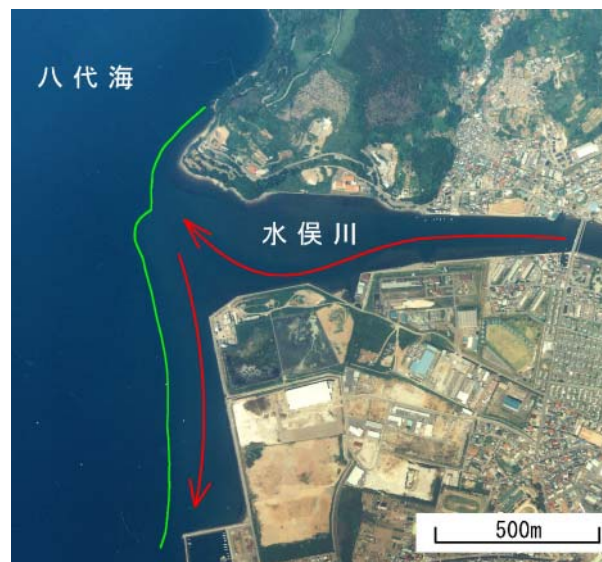
平常時の水俣川河口付近の航空写真(平成12年5月撮影)を第6図に示す。図中の赤矢印は地形と漂砂の状況から推測した河口付近の流れで、緑線は土砂による海水の濁りの境を示している。この写真からは平常時の河口付近では流れは緩やかで河川水や漂砂は沖合まで進出することなく沿岸沿いに留まっている。このため河川から漂流してきた物も沖合まで押し流されることはなく、海岸付近を起点とした漂流と同様に扱うことが可能であると考えられる。

第6図 水俣川河口付近の航空写真
Fig.6 Aerial photograph at mouth of Minamata river
