第十一管区海上保安本部
平成17年6月24日

石垣島(吉原海岸)における潮流(リーフカレント)観測結果について

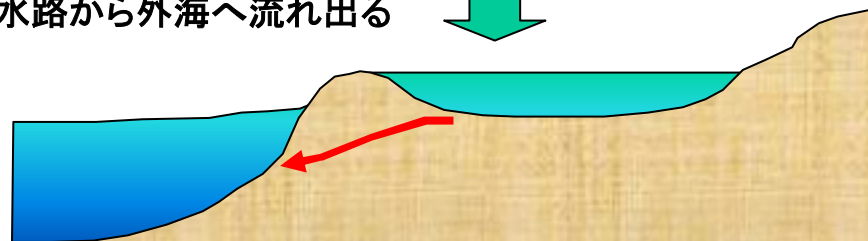
波浪性リーフカレント

- 潮汐性リーフカレント: 潮位の変動により外海の潮位が低下し、リーフ内外に生まれた水位差に依って生じる流れ
- 波浪性リーフカレント: うねりや波浪によりリーフを乗り越え流入した海水が、リーフ内の水位を高めて外海との間に水位差を生じさせて作られる流れ

波浪・うねりにより海水がリーフ内へ流入し、リーフ内の水位を高めて、外海と水位差が生じる

- 1) 潮位の変化によって生じる流れ(潮汐性リーフカレント(仮称))
- 2) 波やうねりによって生じる流れ(波浪性リーフカレント(仮称))

以上のようなことから、吉原海岸においては大潮時期の下げ潮時に注意するとともに、**北よりの風や大きなうねりがある時はリーフ内へ打ち込む波によって生じる波浪性リーフカレント(沖合いへの流れ)が発生している可能性がありますので特に注意が必要です。**

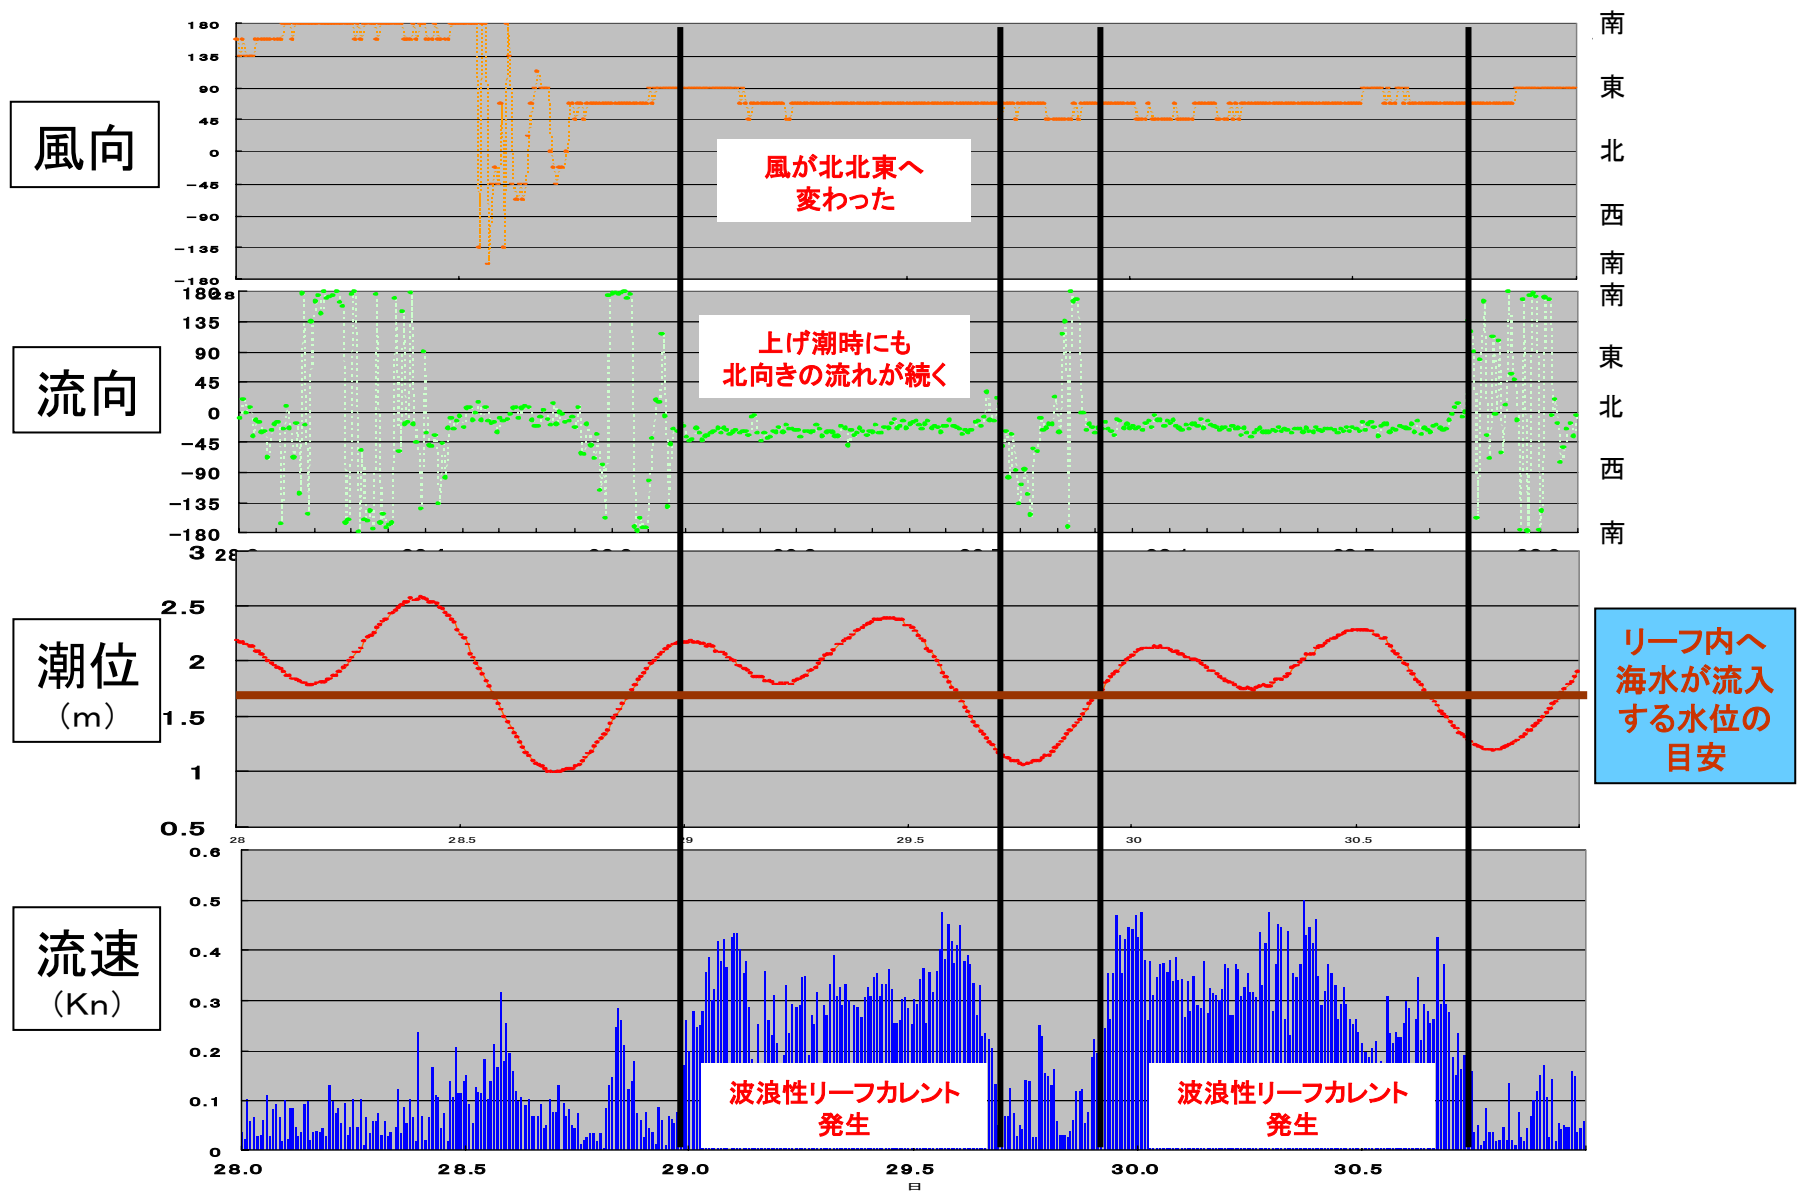
図2 5月28日～30日の観測結果

の2種類(図1参照)があり、特に同海岸では波浪性リーフカレントの強い流れがあることがわかりました。観測された流れは最大で0.7ノット(時速約1.3キロメートル)でしたが、波浪性のリーフカレントは北よりの風が吹いた時に発生し、観測期間中に連吹した3～4m/s程度の風でも流速0.3～0.4ノット(時速約0.55～0.74キロメートル)の流れを生み出しています。また、潮汐性リーフカレントの流速は0.2～0.3ノット(時速約0.37～0.55キロメートル)でした。観測期間中の5月28～29日のデータ(図2参照)は、風が南から東北東に変わった頃から、波浪性リーフカレントが発生し、流速が大きくなったことを示しています。この強い波浪性リーフカレントのために、**上げ潮時にもかかわらず流向が北流(リーフの外側への流れ)となっており、これは従来の潮流観測では経験したことのない初めての結果となりました。**
