# 黒島仲本海岸での流れの観測結果

## ～ 北西方向の流れに注意 ～

平成23年6月2日から6月20日まで、黒島の仲本海岸で流れ等の観測を実施しました。仲本海岸では潮が引いている時は比較的静穏でしたが、潮が満ちている時、潮が満ちてくる時や引いていく時に、北西方向の2km/h程度の流れが発生する可能性があることが解りました。また、波の高さは満潮時に向うにつれて高くなることが解りました。

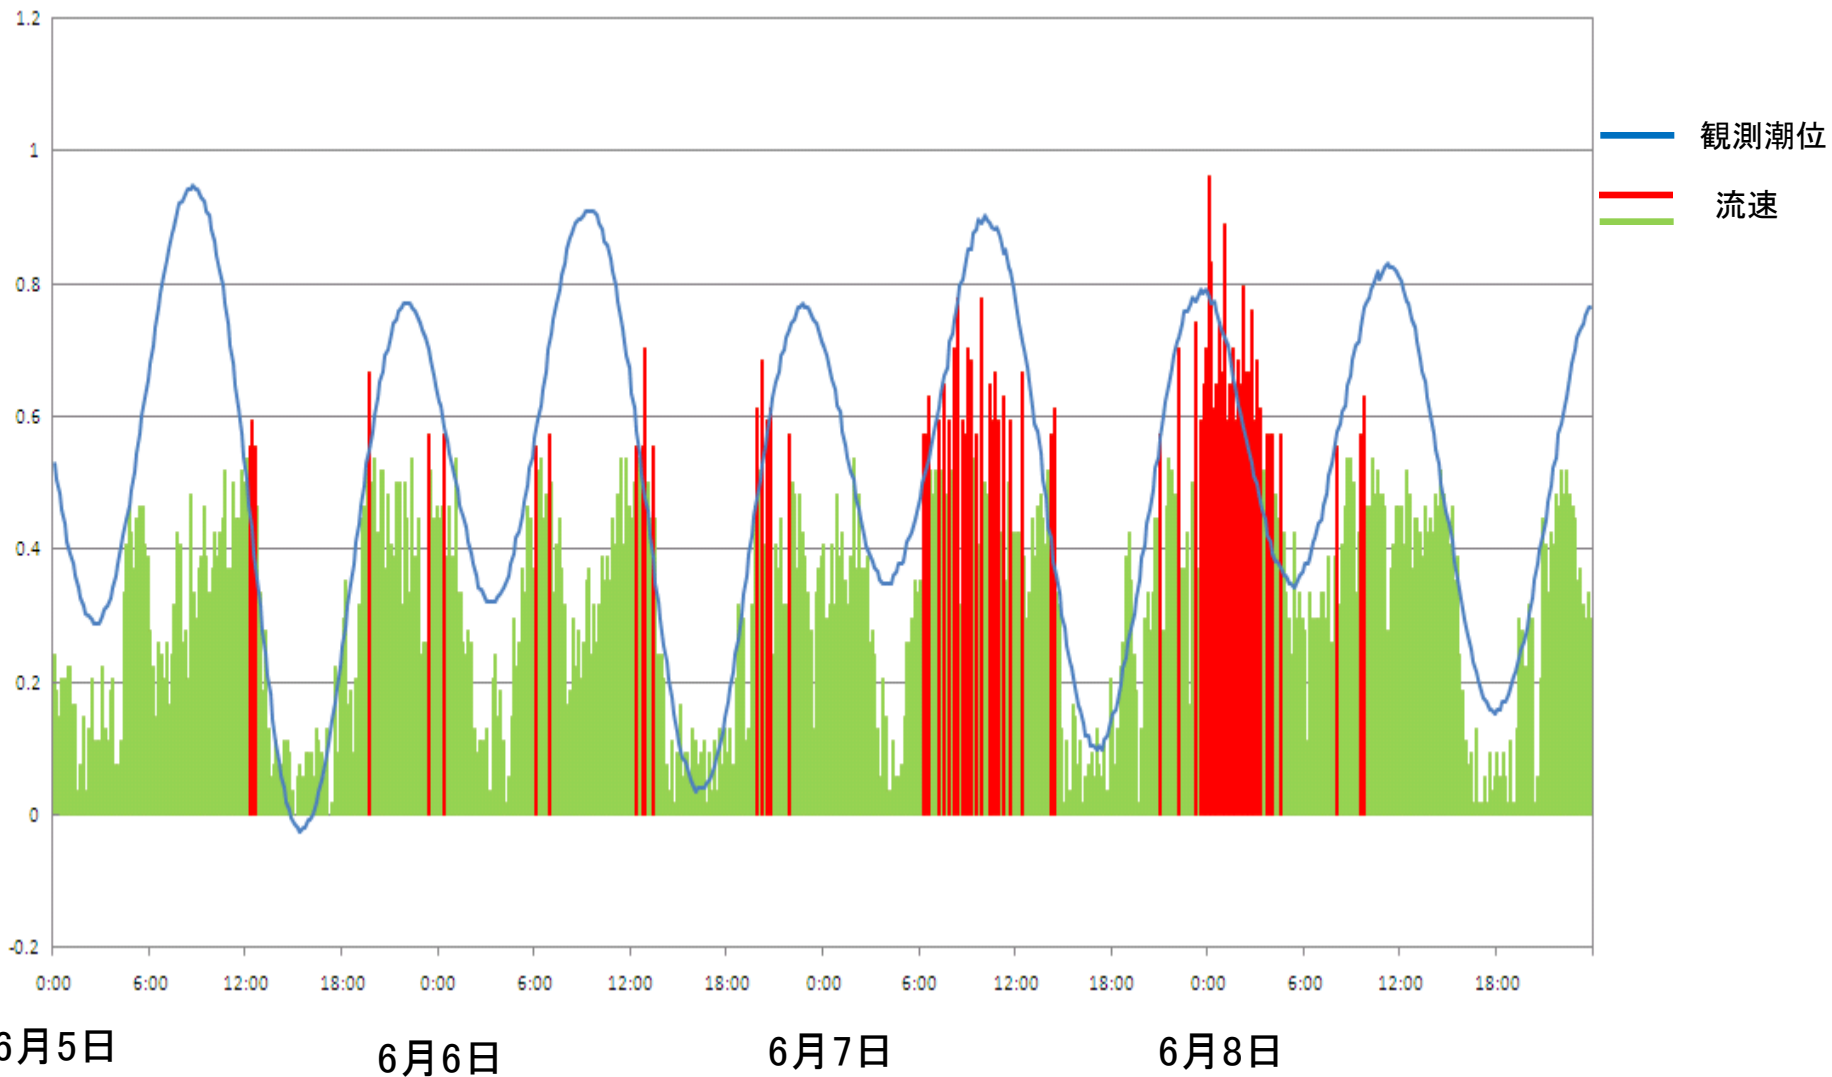
## St1 観測潮位及び観測流速(6月5日~6月8日)

- ①流速計で観測された最大流速は1.0km/h（北西方向）、平均流速は約0.3km/hでした。
- ②北西方向の流れが卓越しており、干潮時には弱くなるものの満潮時や上げ潮時及び下げ潮時に強くなっていました。（付図1）
- ③潮汐に起因する潮流と観測期間中の卓越した南よりの風が起因と考えられる北西方向の流れが合わさっていました。
- ④6月20日は漂流ブイの移動平均流速1.0km/h以上が観測され、わたんじ\*上では1.5km/hでした。（付図2）
- ⑤漂流ブイの移動平均流速は流速計で観測された流速の約2倍でした。
- ⑥波は干潮時にはほとんどなく満潮へ向うにつれて高くなっており、観測期間中の最大有義波高は0.4mでした。（付図3）
- ⑦水温の変化は急激で気温の昼間は高く、夜は低くなる単純な日変化に比べ複雑でした。（付図4）

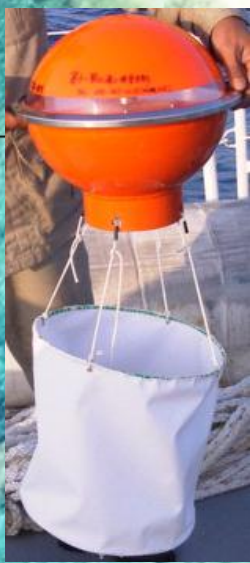
### 漂流ブイ観測(6月20日)

移動時間 12:22:00~12:34:59  
移動平均流速 1.0km/h

移動時間 12:20:00~12:36:59  
移動平均流速 1.0km/h

移動時間 13:21:00~13:27:59  
移動平均流速 1.2km/h

最大流速場所  
時間 12:25:00~12:26:30  
流速 1.5km/h
