平成24年2月24日

第二管区海上保安本部

## 震災後の気仙沼湾の海底の状況が明らかになりました

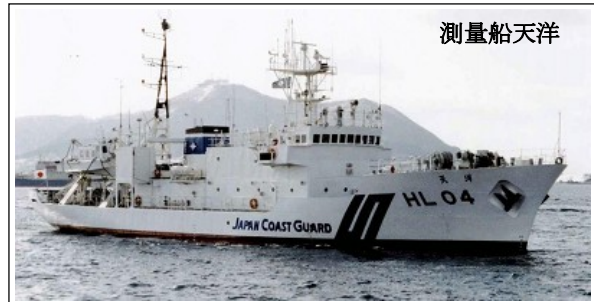
気仙沼湾の水深測量を実施した測量船

総トン数 430 トン  
主要寸法 (全長×巾×深)  
56.0×9.8×5.0m  
速力 約13ノット  
航続距離 約5,400海里  
主要観測機器  
マルチビーム測深機  
XBT  
ADCP

今般、昨年10月に、海上保安庁測量船「天洋」（430トン）により実施した気仙沼湾における測量データの解析処理が終了し、航路などの海底の詳細な状況が明らかになりました。（詳細別紙参照）

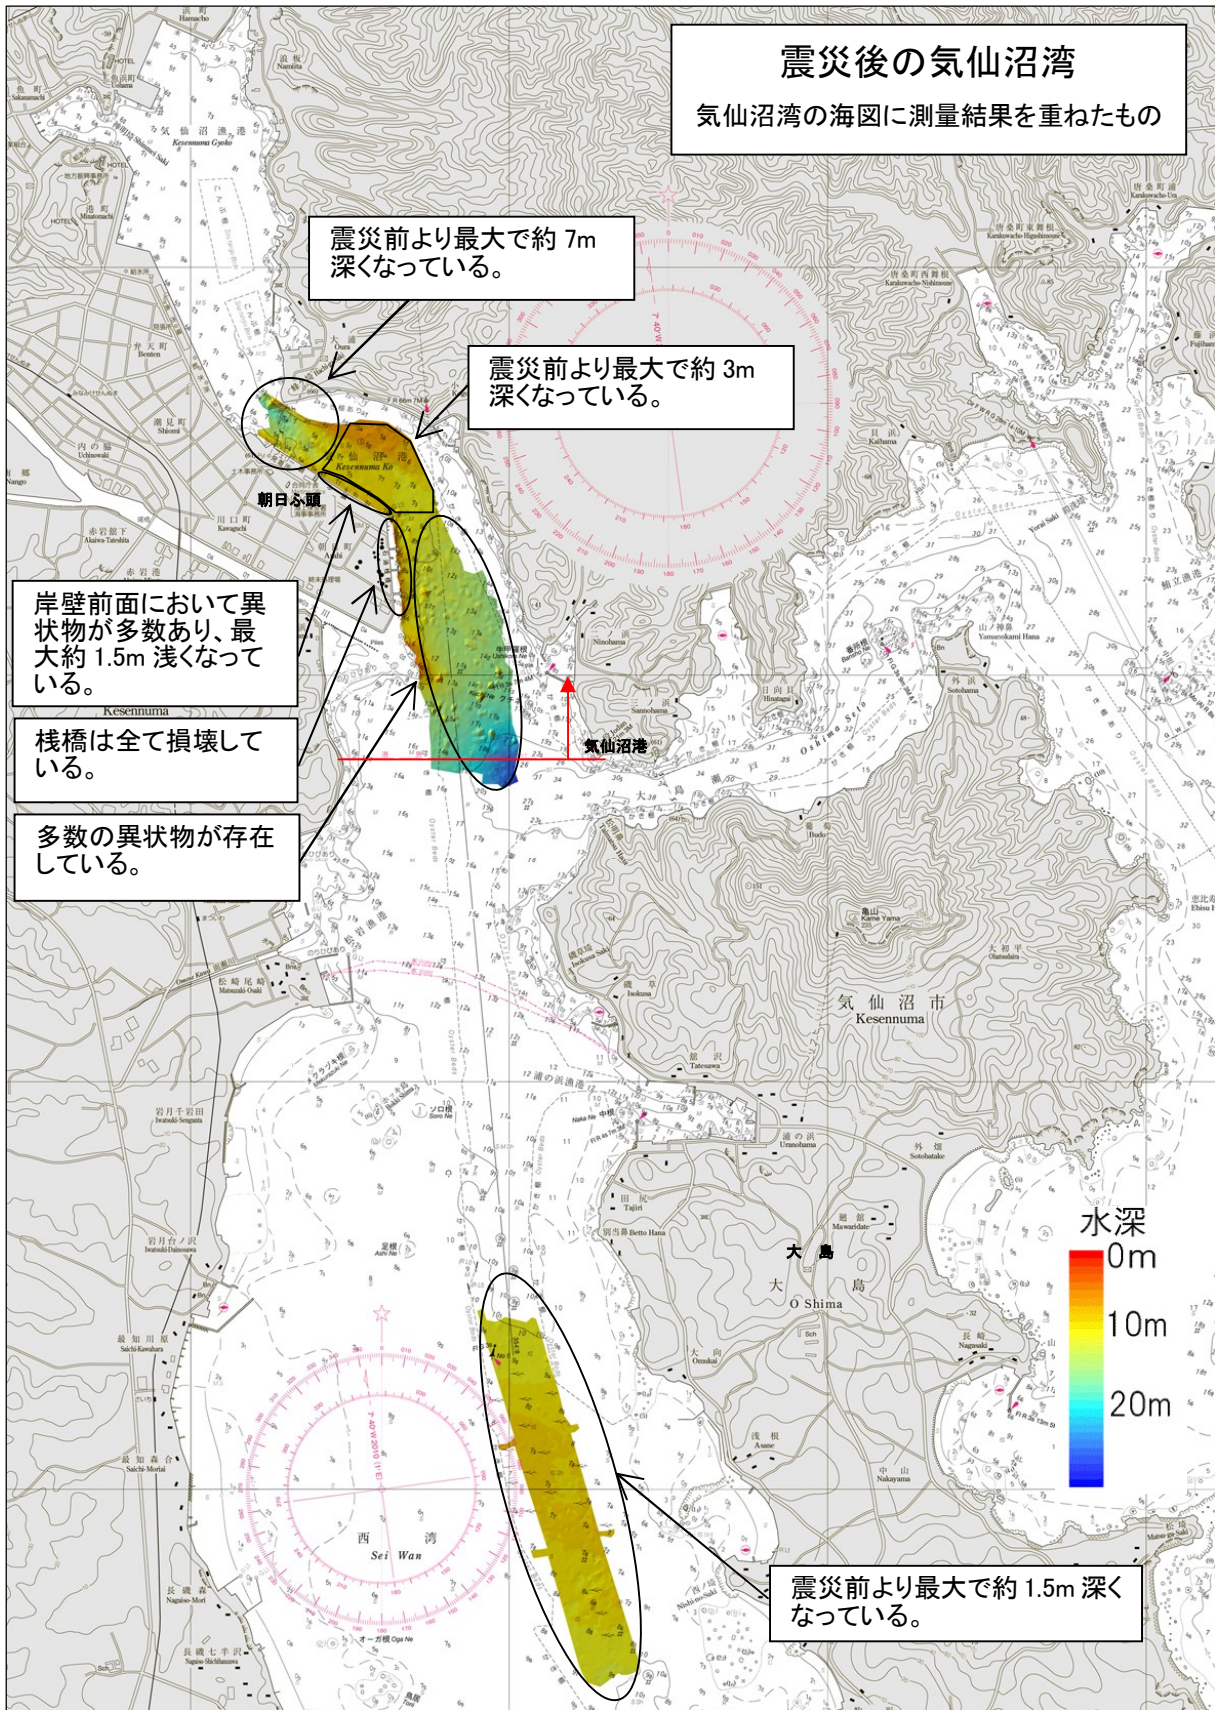
### 震災後の気仙沼湾 気仙沼湾の海図に測量結果を重ねたもの

- (1) 朝日ふ頭東側の岸壁前面において、通常海底とは異なる異状物が多数あり、震災前に比べて水深が最大で約1.5m浅くなっていました。また、気仙沼港内に多数の異状物が確認されました。
- (2) 気仙沼港内の航路等が狭まった箇所においては、震災前に比べて水深が最大で約7m深くなっていました。
- (3) 大島西側の航路付近においては、震災前に比べて水深が最大で約1.5m深くなっていました。
