福江島流況調査報告書

長崎県五島市

高浜、頓泊、香珠子海水浴場

第七管区海上保安本部

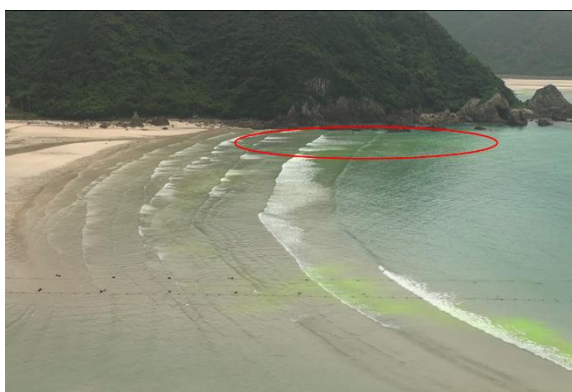
写真 3-3 岩場付近の流れ

海面着色剤は散布後あまり流れず、波打ち際付近において滞留及び拡散していたが、南側の岩場付近では沖に向かい流れていた(写真 3-3、赤色実線で囲った範囲)。そのため、海面着色剤

散布区域全体に散布していた方法をやめ、南側の岩場付近において重点的に再散布を行った。

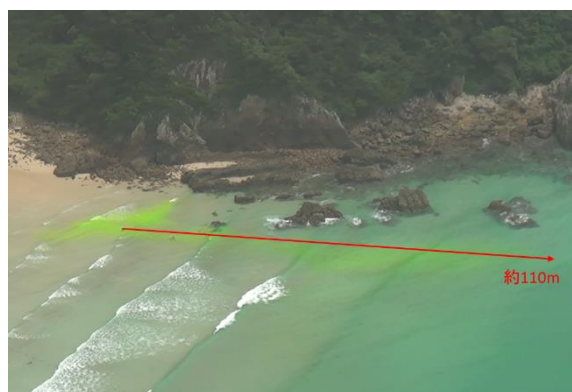
写真 3-4 再散布完了後

再散布後、海面着色剤は沖に向かって流れ、最終的には約 110 m 沖にまで達し(写真 3-4)、離岸流と思われる比較的速い流れを確認した。

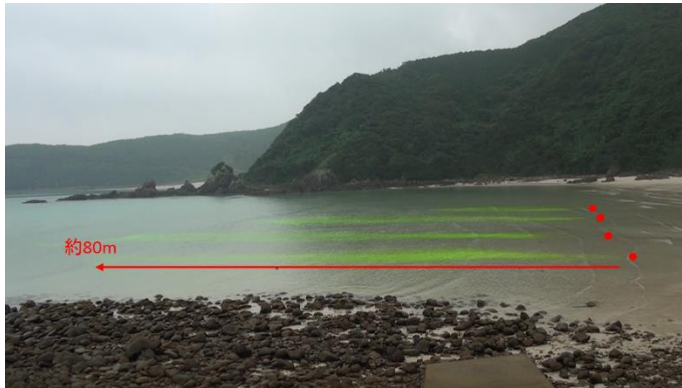
写真 4-3 散布完了 10 分後(11 時 59 分)

散布完了 2 分後、沖に向かって次第に流れだし(写真 4-2)、散布完了 10 分後には約 80 m 沖まで流れ(写真 4-3)、離岸流と思われる強い流れを確認した。

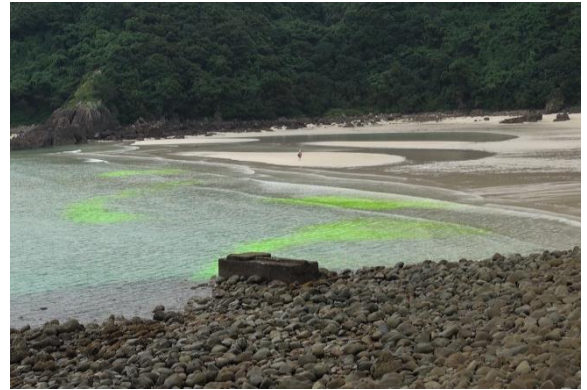
写真 5-2 散布完了 5 分後(14時 05分)

海面着色剤を散布した後、しばらくの間その場に漂っていたが、散布完了 5 分後に散布区域西側の散布点において沖に向かいゆっくりと流れ始めた(写真 5-2)。しかし、付近に河川の流入があったことから、この散布点における流れは河川の影響ではないかと推察される。この日の調査において、離岸流と思われる顕著な流れは確認されなかった。

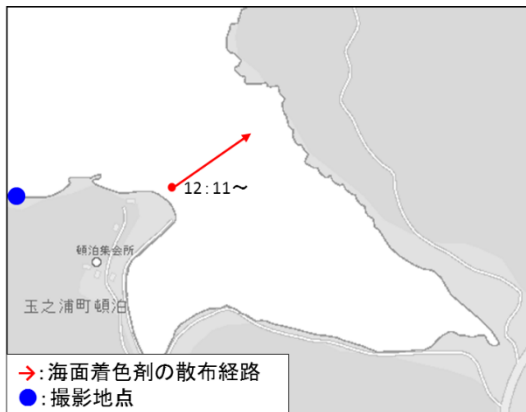
図 7-1. 6/28 の頓泊海水浴場における海面着色剤の散布経路及び散布開始時刻

海面着色剤の散布地点及びその時刻を図 7-1 に、6月 28日の福江島三井楽における潮汐グラフを図 7-2 に示す。

26日及び27日の調査方法とは異なり、散布点ではなく散布線を設け、粉末状にした海面着色剤を図 1-2 に示す海面着色剤散布区域の西側から散布を行った。

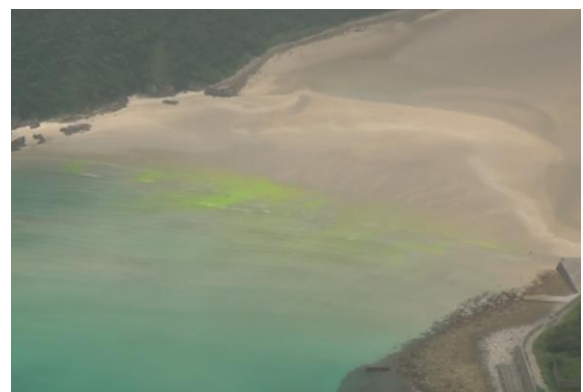
写真 6 波打ち際にて滞留している様子

海面着色剤は散布後沖へは流れず、波打ち際付近において滞留及び拡散し(写真 6)、離岸流と思われる流れは確認されなかった。

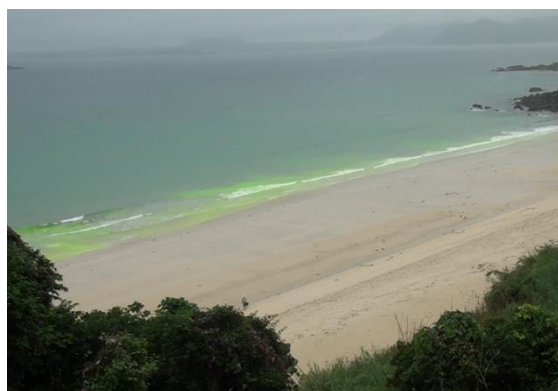
写真 7-2 散布完了 5 分後(15時05分)

散布後、沖に向けゆっくりと流れたが、散布完了 5 後には岸に沿って同一方向へ流れ始めた(写真 7-2)。その後、滞留及び拡散し、香珠子海水浴場での調査では離岸流と思われる流れは確認できなかった。
