# 角島大浜海水浴場流況調査報告書

角島大浜海水浴場

平成 27 年 6 月 調査

第七管区海上保安本部

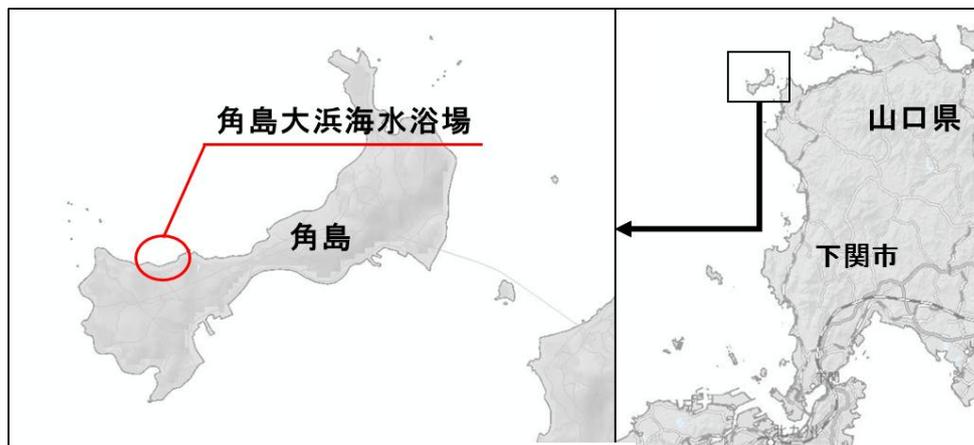
図 1. 調査区域概略図

山口県下関市大浜海水浴場（図 1 参照）

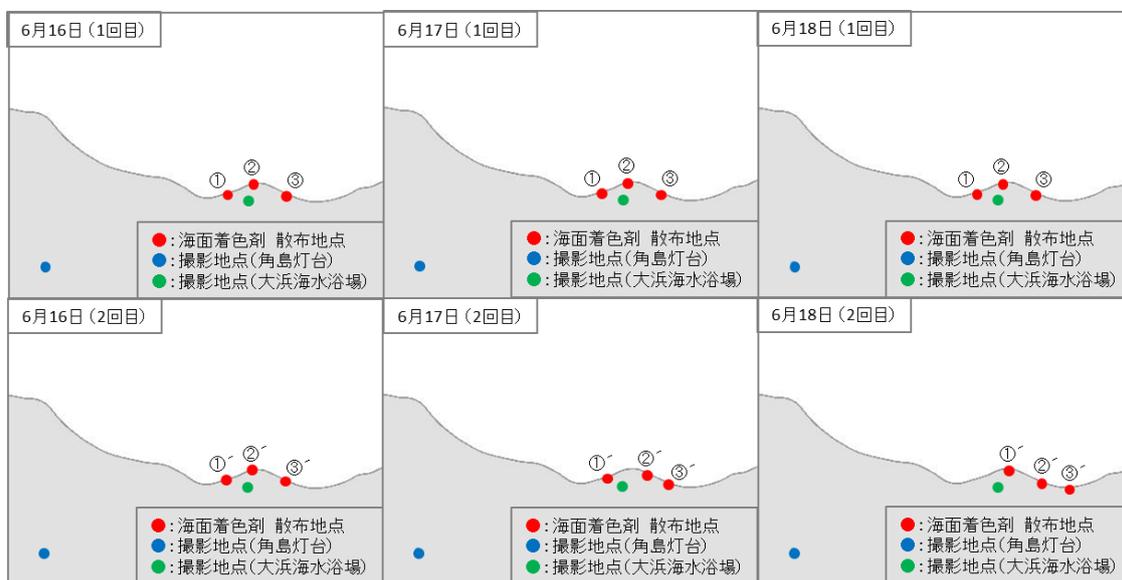
図1. 調査期間中における海面着色剤散布地点

予め溶かしておいた海面着色剤を3ヵ所において散布を行った。海面着色剤散布地点を図1に、散布時刻を表1に示す。また6月16日(2回目)、6月17日(1回目)の調査では、福岡航空基地所属の航空機からの調査も実施した。調査期間中における実施時刻は表2に示す。また、調査期間中の気象及び海象は表3に示す。

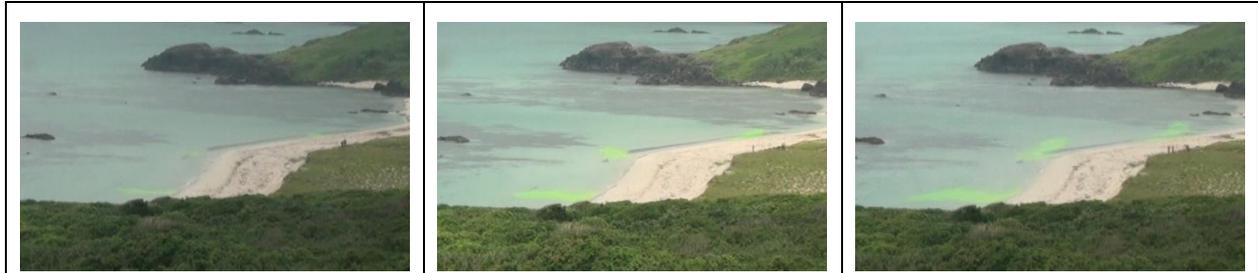
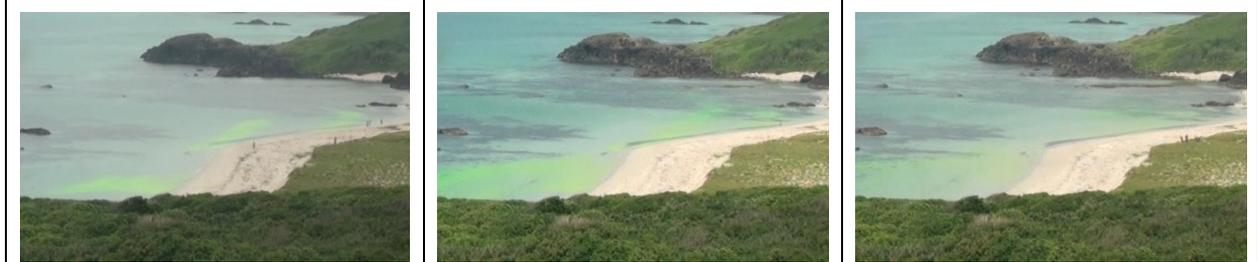
図 2-1. 6月 16日 13時 04分 (3分後)

図 2-2. 6月 16日 13時 11分 (10分後)

図 2-3. 6月 16日 13時 21分 (20分後)

図 2-4. 6月 16日 13時 31分 (30分後)

図 2-5. 6月 16日 14時 01分 (60分後)

図 2-6. 6月 16日 14時 27分 (86分後)

調査期間中すべての観測回において、海面着色剤を散布したすべての地点で岸とほぼ平行に流れ、離岸流と思われる顕著な流れを確認することができなかった。

岸に平行に流れた距離及びその所要時間の計測を実施し、その計測結果及び流速は表4-1から表4-3のとおりである。また、6月16日における1回目の調査経過状況を図2-1から図2-6に、2回目の経過状況を図3-1から図3-5に、6月17日における1回目の調査経過状況を図4-1から図4-3に、2回目の経過状況を図5-1から図5-3に、6月18日における1回目の調査経過状況を図6-1から図6-3に2回目の経過状況を図7-1から図7-6に

表 4-1. 6月16日における岸に平行な流れの移動量、所要時間、及び流速

1回目			2回目		
	①	②	③	①´	②´	③´
移動量	78m	133m	187m	61m	103m	100m
所要時間	48分	41分	45分	42分	39分	40分
流速	0.03m/s	0.05m/s	0.07m/s	0.02m/s	0.05m/s	0.04m/s
	0.06kn	0.10kn	0.14kn	0.04kn	0.10kn	0.08kn

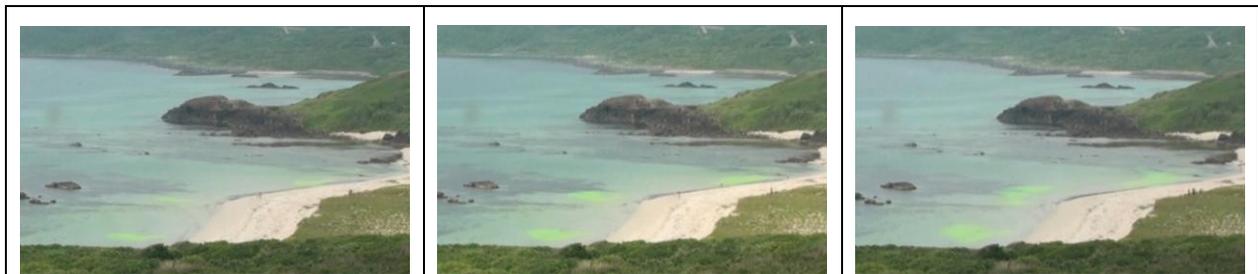
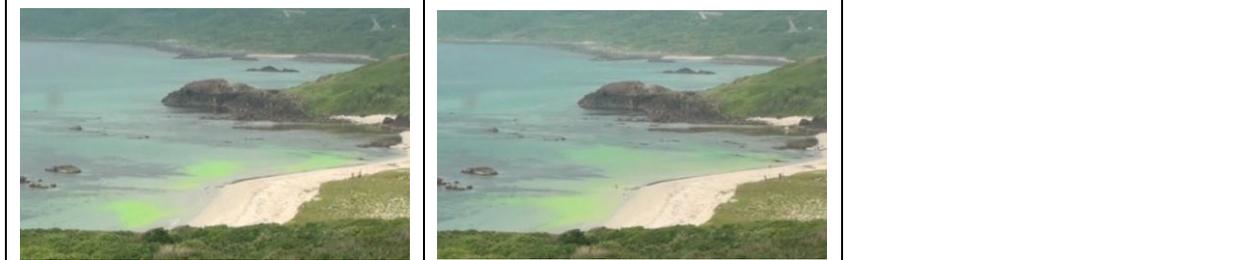
図 3-1. 6月 16日 15時 01分 (5分後)

図 3-2. 6月 16日 15時 06分 (10分後)

図 3-3. 6月 16日 15時 16分 (20分後)

図 3-4. 6月 16日 15時 26分 (30分後)

図 3-5. 6月 16日 15時 58分 (62分後)

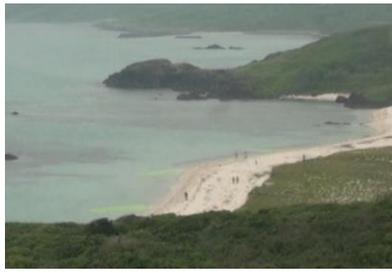
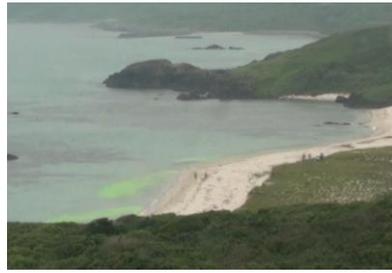
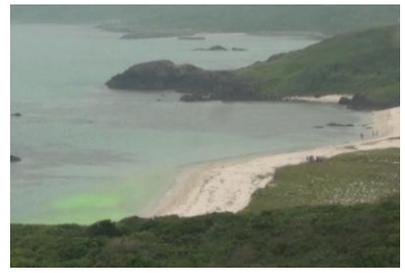
図 4-1. 6月 17日 13時 04分 (5分後)

図 4-2. 6月 17日 13時 14分 (15分後)

図 4-3. 6月 17日 13時 35分 (36分後)

表 4-2. 6月17日における岸に平行な流れの移動量、所要時間、及び流速

1回目			2回目		
	①	②	③	①´	②´	③´
移動量	53m	95m	108.5m	89m	144m	50m
所要時間	25分	20分	30分	33分	35分	23分
流速	0.04m/s	0.08m/s	0.06m/s	0.04m/s	0.07m/s	0.04m/s
	0.08kn	0.16kn	0.12kn	0.08kn	0.14kn	0.08kn

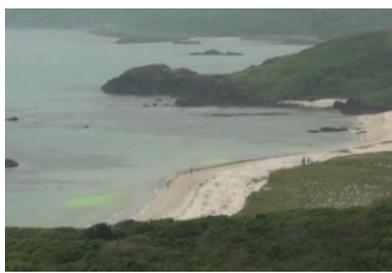
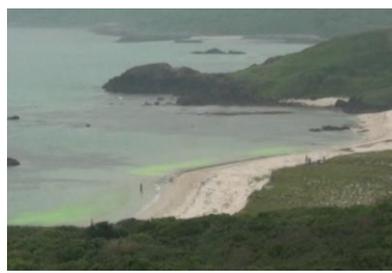
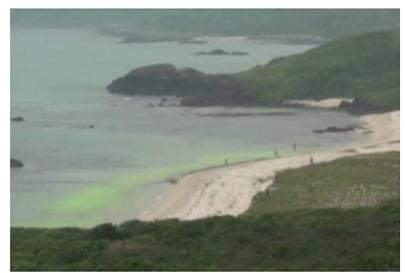
図 5-1. 6月 17日 15時 05分 (5分後)

図 5-2. 6月 17日 15時 15分 (15分後)

図 5-3. 6月 17日 15時 30分 (30分後)

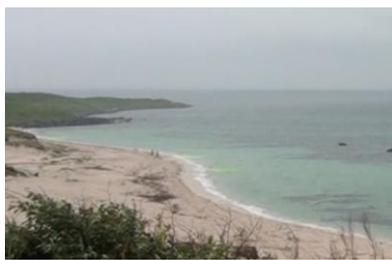
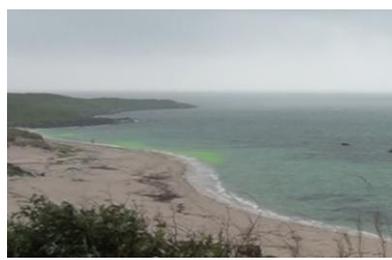
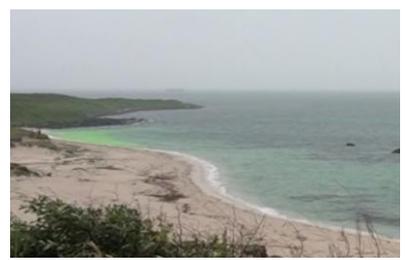
図 6-1. 6月 18日 13時 05分 (3分後)

図 6-2. 6月 18日 13時 15分 (12分後)

図 6-3. 6月 18日 13時 30分 (27分後)

表 4-3. 6月18日における岸に平行な流れの移動量、所要時間、及び流速

1回目			2回目		
	①	②	③	①´	②´	③´
移動量	100m	112m	47m	127m	100m	108m

所要時間	15分	16分	8分	16分	10分	12分
流速	0.11m/s	0.12m/s	0.10m/s	0.13m/s	0.17m/s	0.15m/s
	0.21kn	0.23kn	0.19kn	0.25kn	0.33kn	0.29kn

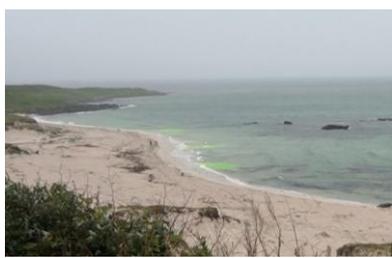
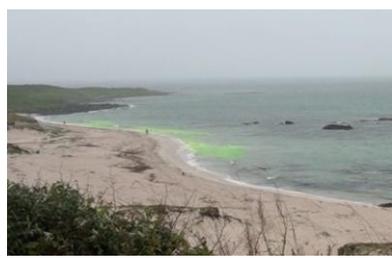
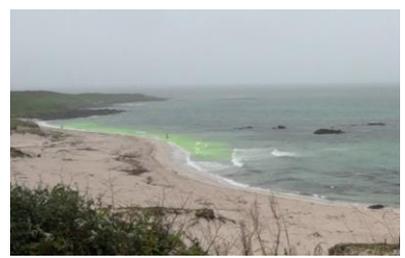
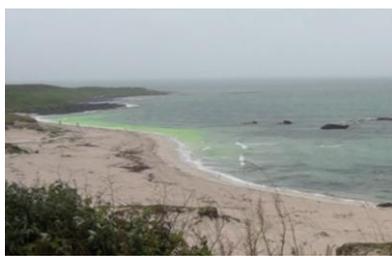
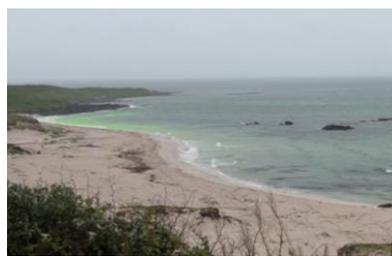
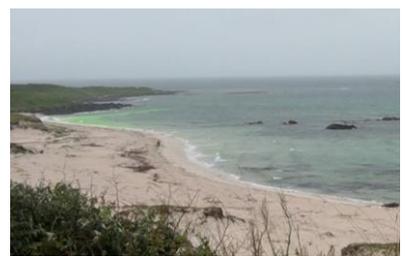
図 7-1. 6月 18日 15時 02分 (2分後)

図 7-2. 6月 18日 15時 10分 (10分後)

図 7-3. 6月 18日 15時 15分 (15分後)

図 7-4. 6月 18日 15時 20分 (20分後)

図 7-5. 6月 18日 15時 25分 (25分後)

図 7-6. 6月 18日 15時 30分 (30分後)

調査を行った6月16日(火)及び17日(水)は、1~4m/s程度の弱い風であり、波もなく穏やかな海況であったことから離岸流が発生しなかったと推測される。また18日(木)は、7~9m/sの他の調査日と比較すると強い向岸風であったが、0.5mと波高が小さかったことから16日(火)及び17日(水)と同様に離岸流が発生しなかったものと推測される。
