# 二見ヶ浦付近流況調査報告書

福岡県福岡市西区及び糸島市

平成 28 年 6 月 調査

第七管区海上保安本部

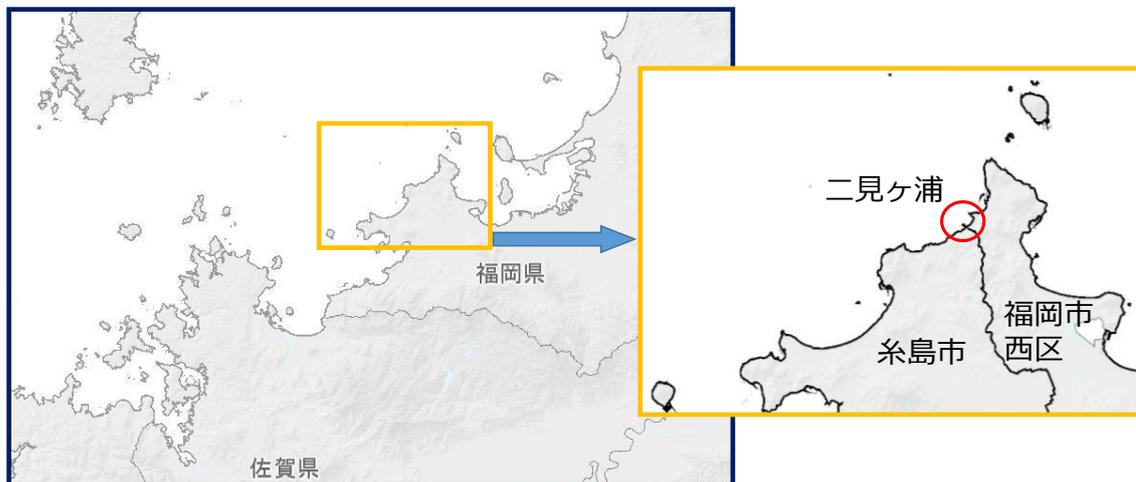
図 1. 調査区域図

福岡県福岡市西区及び糸島市二見ヶ浦付近（図 1 参照）

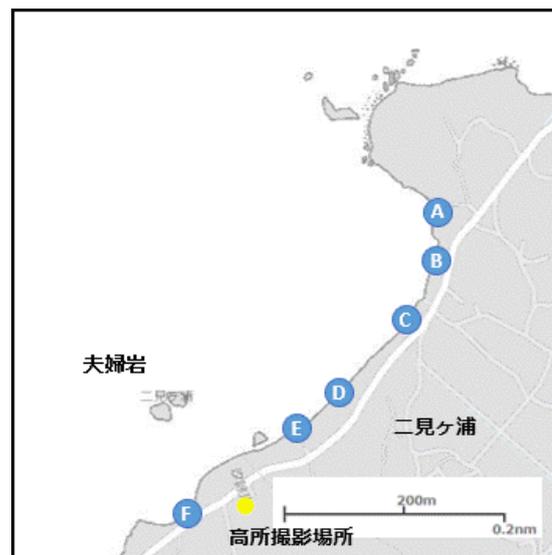
図 2. 測点図

海岸から海面着色剤(国際化工株式会社製海面着色剤 TYPE KDM-1、通称 シーマーカー)の散布を図 2 の A~F の 6 地点において、6 月 2 日~3 日で合計 5 回、表 1 に示す時刻から実施した。
