鐘崎流況調査報告書

福岡県宗像市

平成 30 年 6 月 調査

第七管区海上保安本部

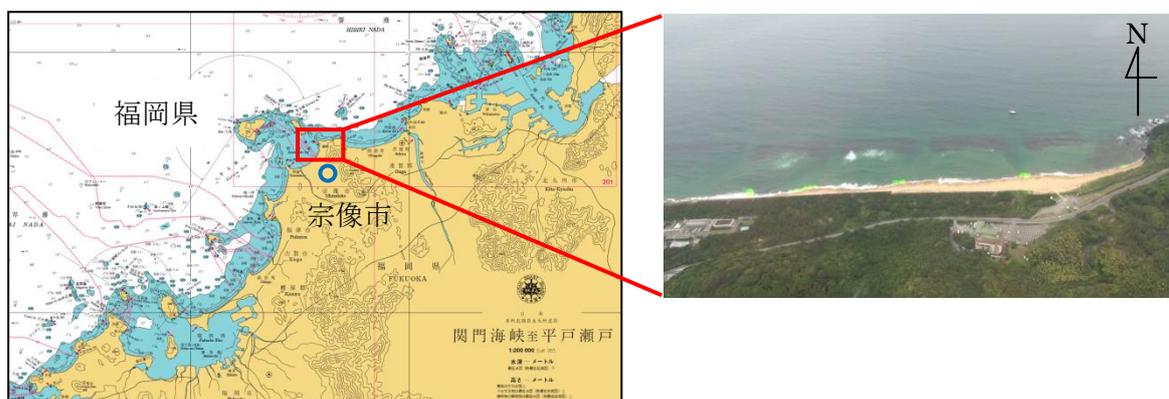
図 1 調査区域図

福岡県宗像市鐘崎海水浴場（図 1 参照）

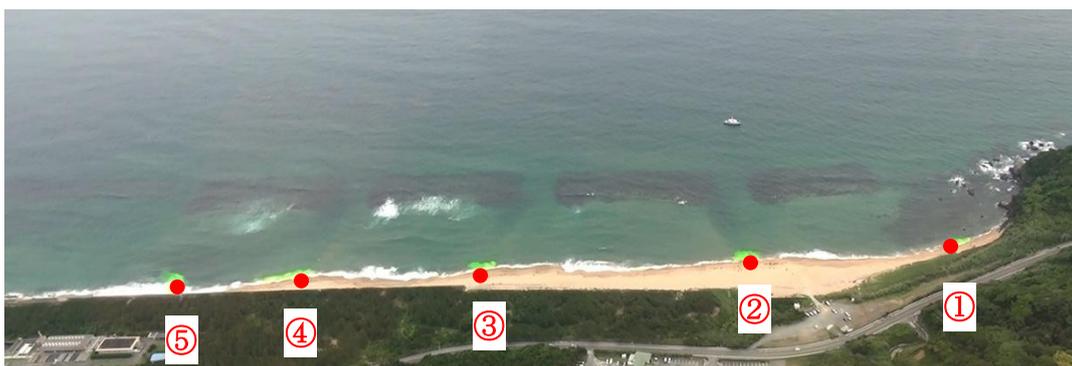
図2 測点図

海岸から海面着色剤(国際化工株式会社製 海面着色剤 TYPE KDM-1、通称 シーマーカー)を図2の測点①から測点⑤の5測点で投入し、11時10分から12時10分の間実施した。

海面着色剤が漂流及び拡散する状況を陸上(測点①付近の岸壁、測点③付近の岸壁及び測点⑤付近の岸壁の計3地点)及び航空機からデジタルカメラ等により撮影するとともに、目視及び画像により海面着色剤の動きを確認した。また、調査時間中1時間間隔で風向風速を観測した。

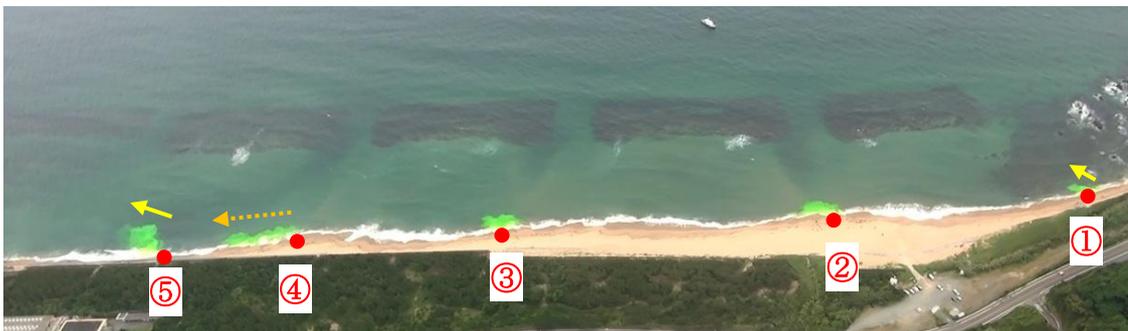
図3 海面着色剤投入5分後（11時15分）

(1) 海面着色剤投入5分後(11時15分)(図3参照)

- ・測点①・・・沖へゆっくりな流れ
- ・測点②・・・やや拡散するも顕著な流れなし
- ・測点③・・・やや拡散するも顕著な流れなし
- ・測点④・・・並岸流と思われる岸に平行に移動
- ・測点⑤・・・西北西方に約40m移動

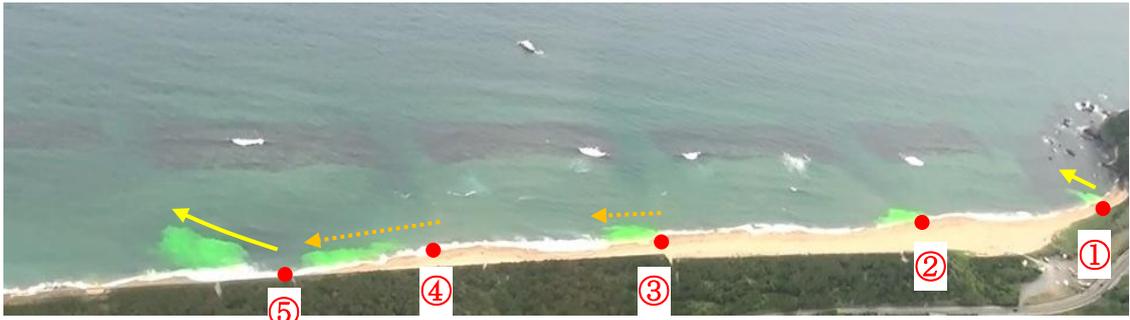
图 4 海面着色剂投入 10 分後 (11 時 20 分)

(2) 海面着色剤投入10分後(11時20分)(図4参照)

- ・測点①・・・6(1)から北西方に約40m移動
- ・測点②・・・ゆっくり拡散するも顕著な流れなし
- ・測点③・・・並岸流と思われる岸に平行に移動
- ・測点④・・・6(1)と同様の流れ

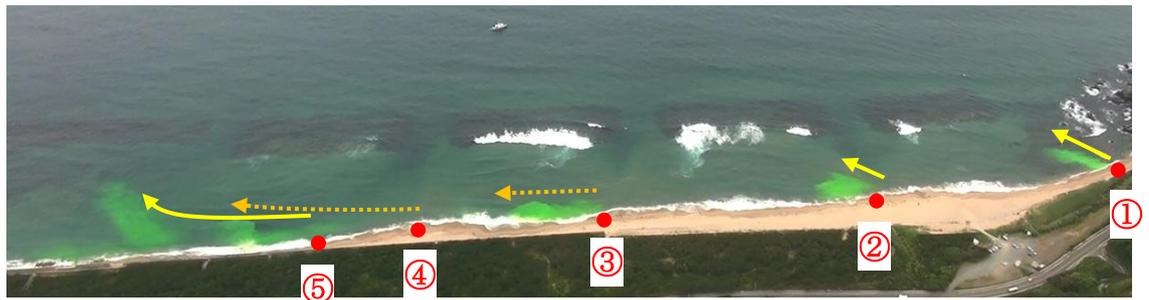
图 5 海面着色剂投入 20 分後 (11 時 30 分)

- ・測点⑤・・・6(1)から西北西方に約70m（投入後約110m）移動
- (3) 海面着色剤投入20分後（11時30分）（図5参照）
- ・測点①・・・6(2)から北西方に約40m（投入後約80m）移動
 - ・測点②・・・広がりながら6(2)から北西方に約60m移動
 - ・測点③・・・6(2)と同様の流れ
 - ・測点④・・・測点⑤の位置で離岸流と思われる流れと合流
 - ・測点⑤・・・拡散しながら6(2)からやや向きを変え北西方に約40m（投入後約150m）移動
- (4) 海面着色剤投入30分後（11時40分）（図6参照）
- ・測点①・・・北西方に広がりながら6(3)から約20m（投入後約100m）移動
 - ・測点②・・・6(3)から北方に急速に向きを変え約40m（投入後約100m）移動
 - ・測点③・・・6(3)と同様の流れ、測点④付近にまで到達
 - ・測点④・・・6(3)から引き続き測点⑤からの離岸流と思われる流れ
 - ・測点⑤・・・拡散しながら6(3)から北方に約40m（散布後約190m）移動
- (5) 海面着色剤投入40分後（11時50分）（図7参照）
- ・測点①・・・6(4)から北北西方に約40m（投入後約140m）移動
 - ・測点②・・・北方に急速に向きを変え6(3)から約50m（投入後約150m）移動
 - ・測点③・・・6(4)と同様の流れ
 - ・測点④・・・拡散
 - ・測点⑤・・・拡散、岸から約110m沖まで到達
- (6) 海面着色剤投入50分後（12時00分）（図8参照）
- ・測点①・・・6(5)から北北方に約20m（投入後約160m）移動する流れ
岸から約120m沖の潜堤付近まで到達
 - ・測点②・・・拡散しながら潜堤と潜堤の間を通過し約180m沖にまで到達
 - ・測点③・・・拡散

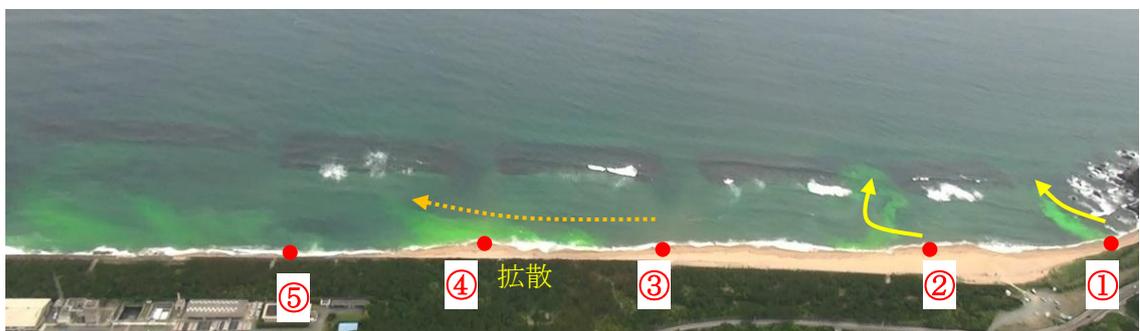
图 7 海面着色剂投入 40 分後 (11 時 50 分)

海面着色剤投入後の経過時間による結果(離岸流を黄色矢符、並岸流を橙色破線矢符に示す。)を図3から図8に示し、海面着色剤投入測点の最大移動距離、最大移動時間、移動時刻、最大流速、到達距離、到達時間及び平均流速を表1、調査時間中の気象及び海象を表2に示す。

本調査では、測点①、測点②及び測点⑤において離岸流を確認したが、特に測点①においては浅瀬と最も東側の潜堤間付近に達し、測点②においては最も東側の潜堤とその西側の潜堤間を通過し沖にまで流出する離岸流であった。この岸に寄り集まり行き場を失った海水がこの浅所と潜堤間から流れ出たものと思慮される。
