新潟県沿岸部（島見浜海水浴場付近）流況調査  
報 告 書

平成22年6月

第九管区海上保安本部

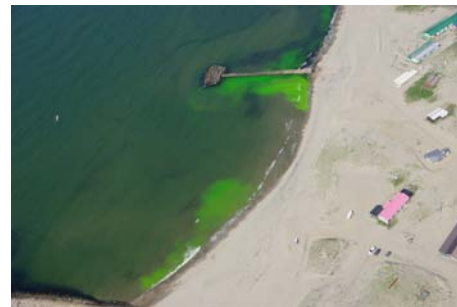
写真3 (着色剤の漂流状態)

着色剤が漂流する様子を写真3に示す。

島見浜海水浴場の前面海域において、海水浴場海岸から着色剤を広範囲に散布し、着色剤が流れる様子をヘリコプターにより上空からデジタルカメラ及びビデオカメラで撮影した。

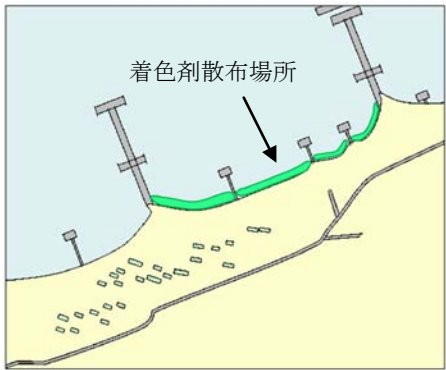
| <p>1</p> | | <p><b>着色剤による調査開始</b></p> <p>離岸流発生箇所の確認のため沿岸部において帯状に着色剤を散布した。<br/>当日は、風が北西約4 m/sで、波は穏やかな状態(波高約0.5 m)であった。</p> |

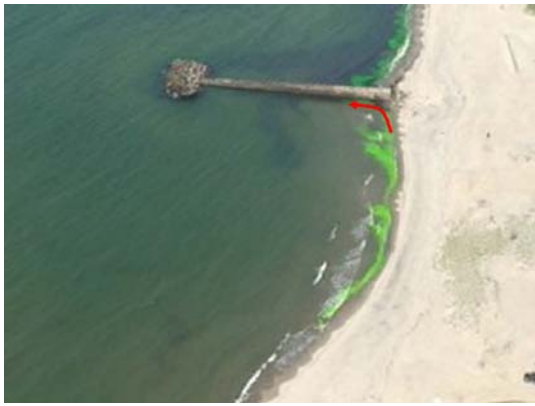
| <p>2</p> | | <p><b>着色剤散布後2分</b></p> <p>着色剤は、突堤(写真手前側)に沿って沖に約10 m流されており、流速は約0.1 m/sと推測される。</p> |

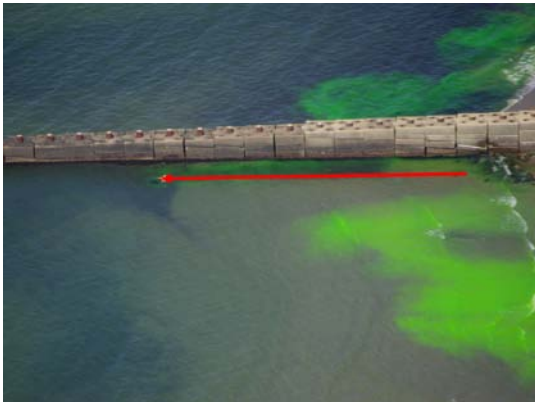
| <p>3</p> | | <p><b>着色剤散布後9分</b></p> <p>着色剤は、沖に約24 m流されており、流速は0.1 m/s未満のごく弱い流れと推測される。</p> |

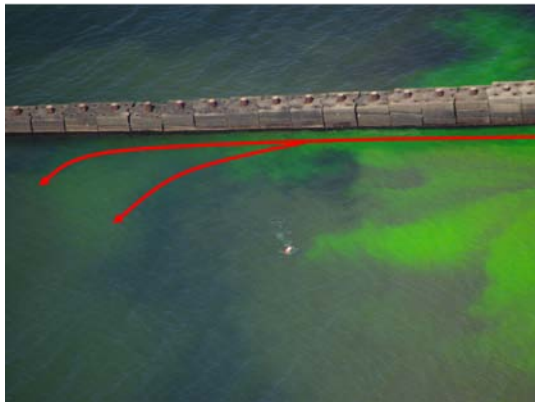
| <p>4</p> | | <p><b>着色剤散布後約16分</b></p> <p>着色剤は、沖に約40 m流されており、流速は0.1 m/s未満のごく弱い流れと推測される。</p> |

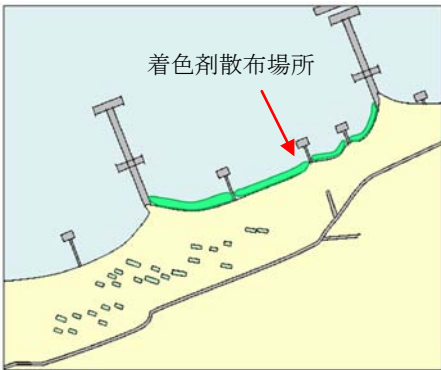
| 1 | | <p><b>着色剤による調査開始</b></p> <p>離岸流発生箇所の確認のため沿岸部において帯状に着色剤を散布した。<br/>当日は、風が北西約4m/sで、波は穏やかな状態（波高約0.5m）であった。</p> |

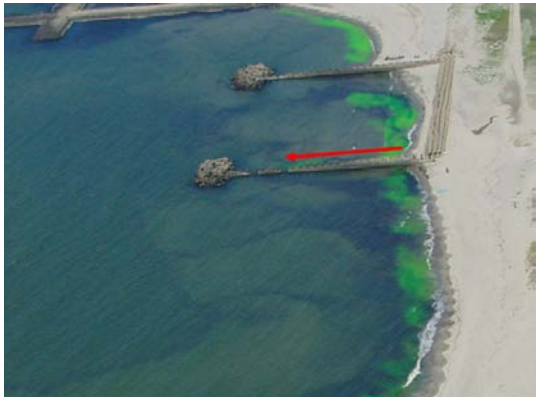
| 2 | | <p><b>着色剤散布後 16分</b></p> <p>着色剤は、突堤（写真奥側）に沿って沖に約34m流されており、流速は0.1m/s未満のごく弱い流れと推測される。</p> |

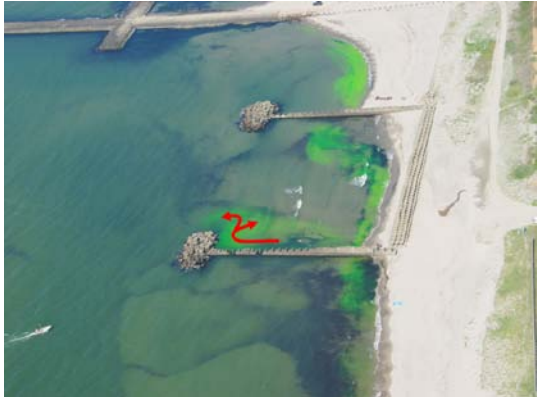
| 3 | | <p><b>着色剤散布後 3 3 分</b></p> <p>着色剤は、突堤の先端まで流された後、更に沖に流される流れと、陸へ向かう流れが確認できた。</p> |

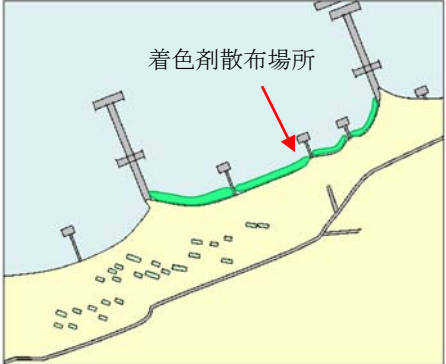
| 1 | | <p><b>着色剤による調査開始</b></p> <p>離岸流発生箇所の確認のため沿岸部において帯状に着色剤を散布した。<br/>当日は、風が北約 3 m/s で、波は穏やかな状態 (波高約 0.3 m) であった。</p> |

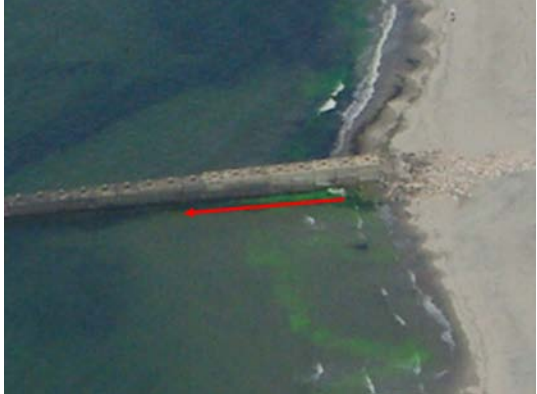
| 2 | | <p><b>着色剤散布後 3 分</b></p> <p>着色剤は、突堤 (写真手前側) に沿って沖に約 1.4 m 流されており、流速は約 0.1 m/s と推測される。</p> |

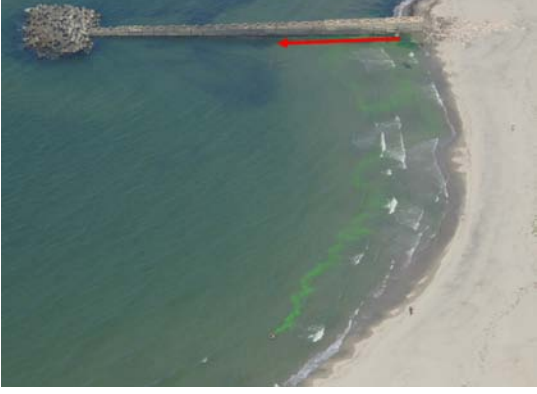
| 3 | | <p><b>着色剤散布後 4 分</b></p> <p>着色剤は、沖に約 2.0 m 流されており、流速は約 0.1 m/s と推測される。</p> |

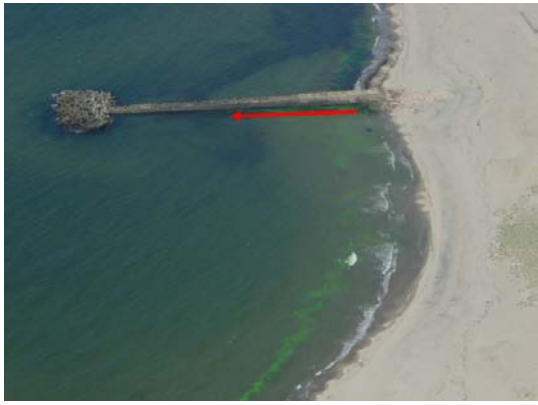
| 4 | | <p><b>着色剤散布後5分</b></p> <p>着色剤が沖に約24m流されており、流速は約0.1m/sと推測される。</p> |

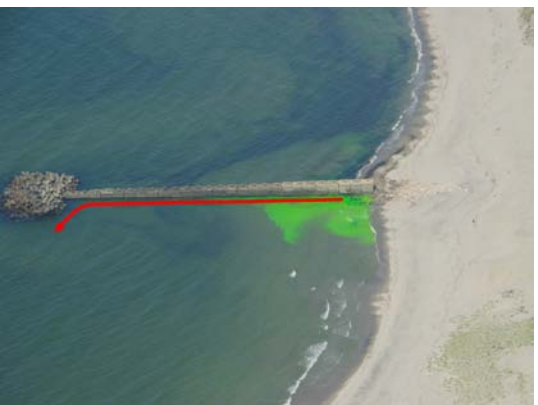
| 5 | | <p><b>着色剤散布後16分</b></p> <p>着色剤は、沖に約50m流されており、流速は0.1m/s未満のごく弱い流れと推測される。</p> |
