被災地における航空レーザー測量

Working with airborne LIDAR bathymeter system in Tohoku region

The Hydrographic and Oceanographic Department, Japan Coast Guard, and the Water and Disaster Management Bureau of the Ministry of Land, Infrastructure, Transport and Tourism, carried out a collaborative survey using by airborne LIDAR bathymeter system in the Tohoku earthquake stricken region. The system is very quick and wide-ranging.

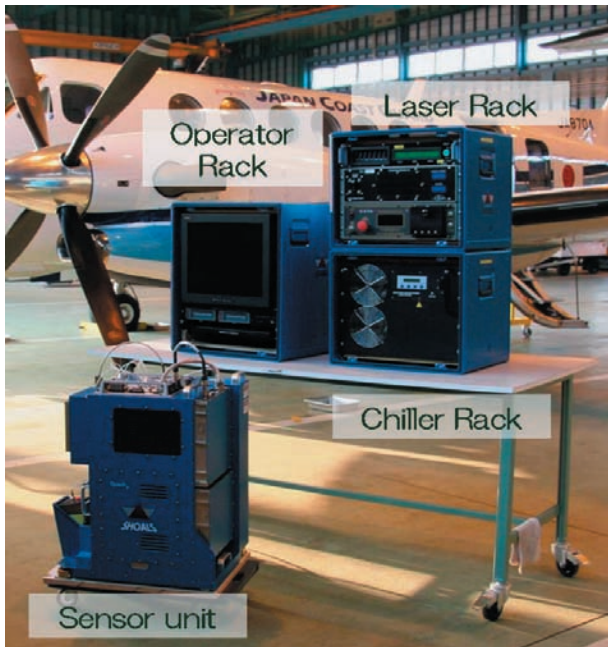
写真1 航空レーザー測深機 SHOALS 1000
 Photo.1 Components comprising the airborne system of SHOALS 1000.

調査は当庁で保有している Optech 社製 SHOALS 1000 型航空レーザー測深機（以下, 「SHOALS 1000」という, Photo. 1）を Beechcraft B 350 型中型飛行機の JA 870 A 号機（第七管区海上保安本部福岡航空基地所属, Photo. 2）に搭載

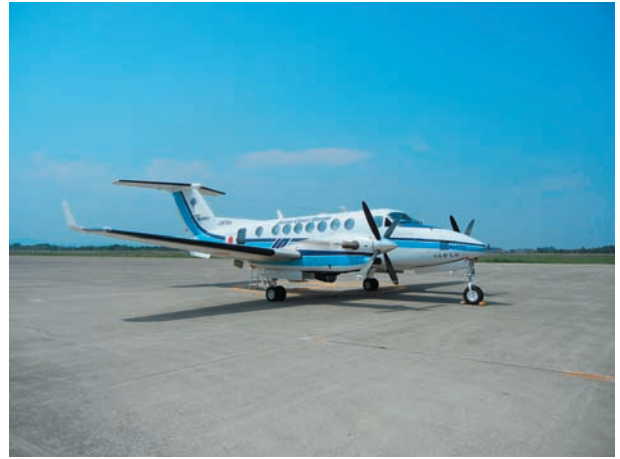
写真2 航空レーザー測深機搭載航空機 ビーチクラフトキングエア B 350 「JA 870 A」
 Photo.2 Aircraft equipped with the LIDAR system, Beechcraft King Air B 350 "JA 870 A".

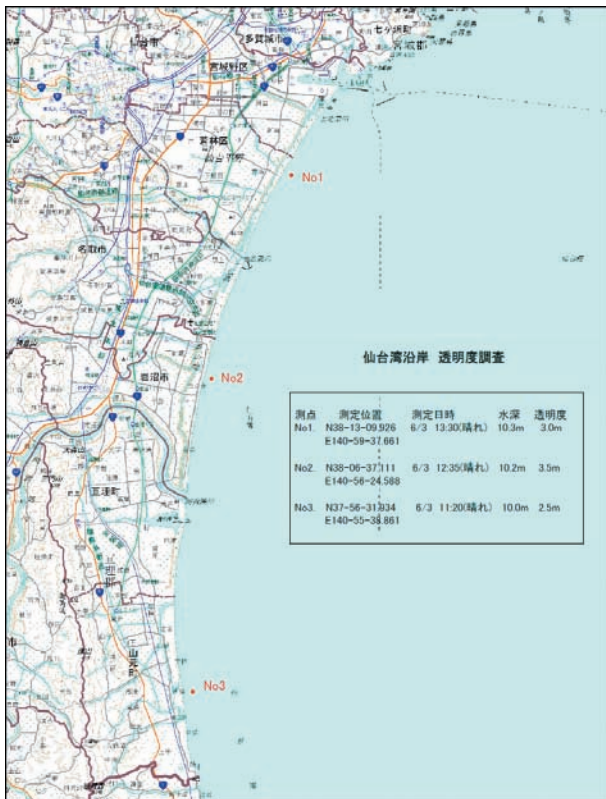
図7 仙台湾の透明度観測結果
Fig. 7 Result of Secchi depth measurement in the Sendai Bay.

2011年6月6日に、水国局から透明度観測結果についての報告があった。仙台湾方面は、6月3日に仙台市若林区沖、仙台空港沖、山元町沖の3ヶ所で透明度観測を実施し、透明度は3m前後であった (Fig. 7)。宮古湾方面は、6月4日に田老港南東、宮古湾内3ヶ所で実施し、4m前後であった (Fig. 8)。これらの観測結果から津波による影響や5月29日頃東北地方を通過した台風2号の影響、またその前後の降雨等の影響による海水の汚濁はかなり解消されているものと判断した。さらに透明度以外の情報として、全調査地点ではレーザー光を遮蔽するような大規模な油膜及び浮流油は確認されなかった。港内の岸壁付近に

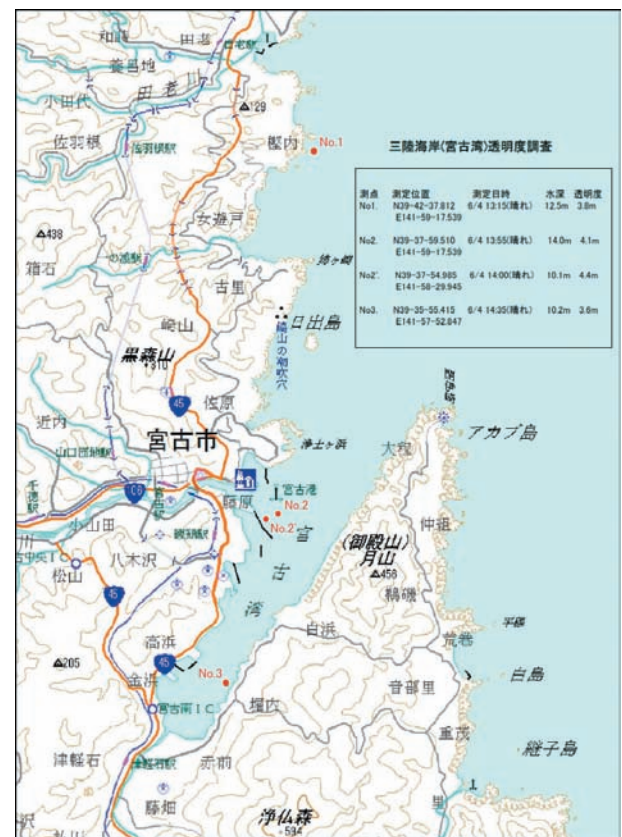
図8 宮古湾の透明度観測結果
Fig. 8 Result of Secchi depth measurement in the Miyako Bay.

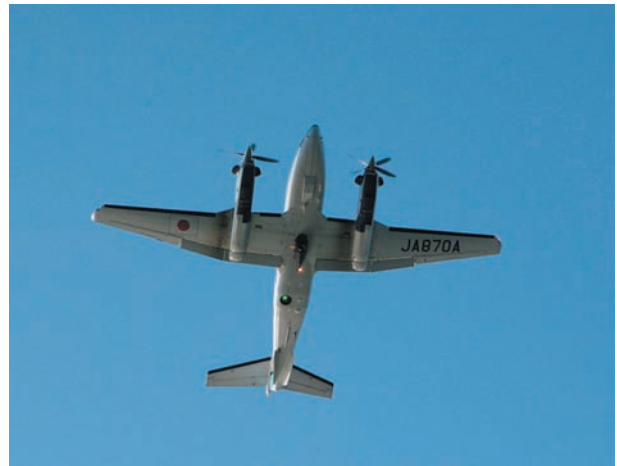
写真3 レーザー発射中の状況

Photo. 3 Laser beam is fired from the aircraft.

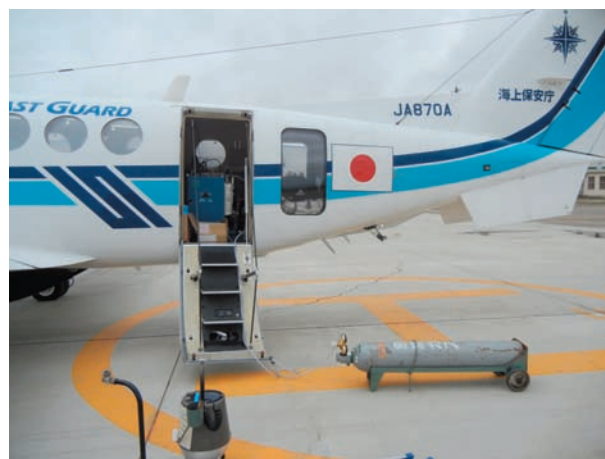
写真5 航空レーザー測深機の整備作業（窒素ガス充填中）

Photo.5 Ground maintenance of the LIDAR system, showing nitrogen gas being purged.

6月17日は、観測機器の整備作業を行うため仙台航空基地に移動した。観測機器の整備作業は、光学部分の保護のためセンサー内に窒素ガスの充填を行う（Photo.5）。整備作業終了後は、宮古湾の地形偵察を兼ねて30°バンクでGNSS信号や機器に不具合が発生しないことを確認するための飛行作業をすることとした。作業内容は次のとおりである。
