## 西之島における水路測量について<sup>†</sup>

### Hydrographic surveys of Nishinoshima<sup>†</sup>

The eruption of Nishinoshima was confirmed in November 2013. The active eruption activity lasted two years, and the land area has expanded. The eruption activity calmed after November 2015 until it resumed in April 2017. Prior to the re-activation of the eruption, the Japan Coast Guard carried out hydrographic surveys with vessels and aircrafts, mapping Nishinoshima and its adjacent area.

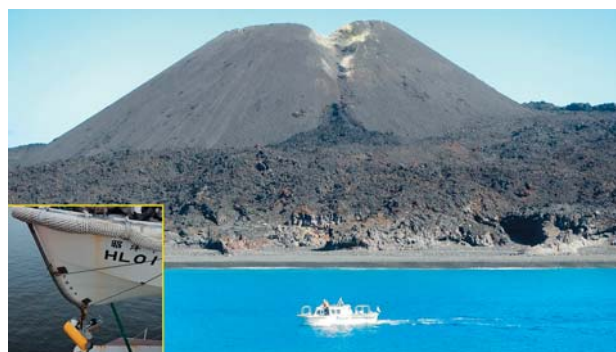
Photo 2. The survey boat equipped on the S/V Shoyo and multi-beam echo sounder (yellow box).

写真2. 「昭洋」搭載艇とマルチビーム測深機.

(Photo 2) を使用したマルチビーム測深機 (Sonic2024, R2Sonic 社) による調査と, 航空機「みずなぎ」(羽田航空基地所属 MA725) (Photo 3) を使用した航空レーザー測深機 (CZMIL, Teledyne Optech 社) による調査を行った. Fig. 4 及び Fig. 5 は, 搭載艇と航空レーザーによる海底地形調査エリアを示す.

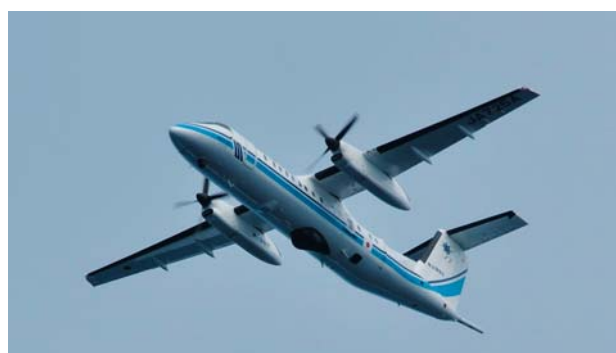
Photo 3. LIDAR (light detection and ranging) survey aircraft “Mizunagi, MA725”.

写真3. 航空機 MA725 「みずなぎ」.

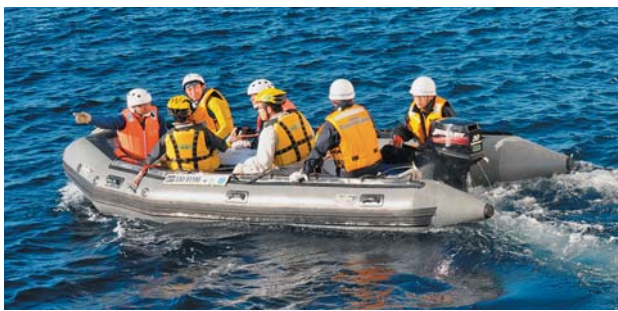
Photo 4. The inflatable boat for landing.  
写真 4. 上陸用ゴムボート.

また2016年10-11月の調査においては、航空レーザー測量及び国土地理院地形図作製支援のため上陸を伴う調査であった。上陸には「昭洋」搭載の8人乗りゴムボート (Photo 4) を使用し、運航要員4名と上陸要員2-4名の構成で、必要に応じて調査機材を搭載した。また、噴火活動が休止したとはいえ、不測の事態を考慮した各種作業の安全対策を策定し、本調査のほか、2017年1月の「拓洋」による調査実施時の上陸を伴う作業

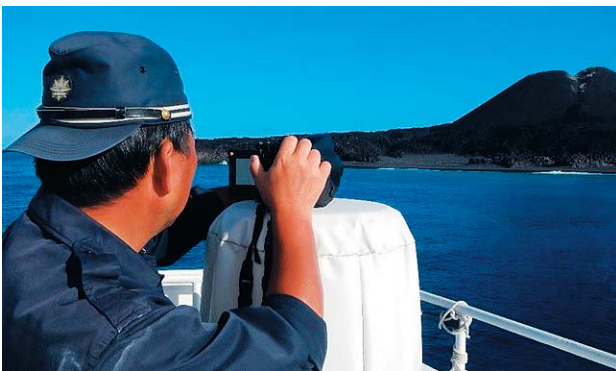
Photo 5. Monitoring volcano with thermal infrared measurement camera.

写真5. 熱赤外線カメラによる火山監視。

西之島付近滞在中は、測量船から熱赤外線カメラによる西之島の熱分布のパターンに変化がないか確認を行った。（Photo 5）

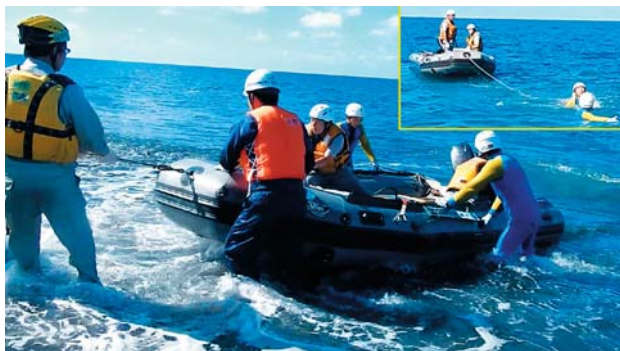
Photo 6. The landing with the inflatable boat.  
写真6. ゴムボートによる上陸風景.

2点目は、オールを漕いで陸に接近することとしていたが、ゴムボートを運航する測量船の配慮により、ウエットスーツを着用した測量船の上陸支援要員が、泳いで先に陸に向かうこととした。これにより、ゴムボート前部のもやい索を早期に陸側で張り合わせることができ、船位の安定維持までの時間を短縮することができた。Fig. 12は、ゴムボート上陸までの一連の流れを示した図である。（Photo 6）

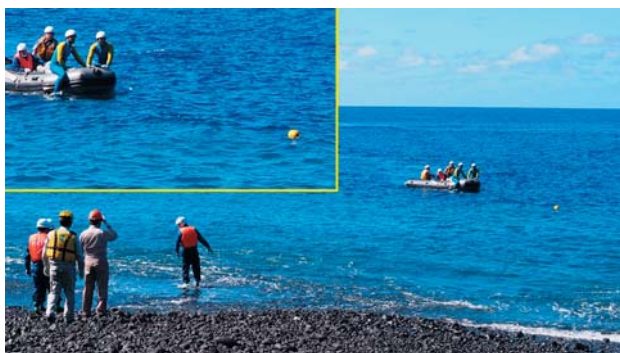
Photo 7. Anchor buoy in the sea.  
写真7. 海上に設置したアンカーブイ.

3点目は、投入したアンカーについて、2回目以降の上陸作業軽減のために現場に残しておくこととした。当該アンカー索の終端部に、浮体を取り付けることとした。また、この浮体はゴムボートが上陸点へ向かう際、目標物ともなり有効であった。(Photo 7)

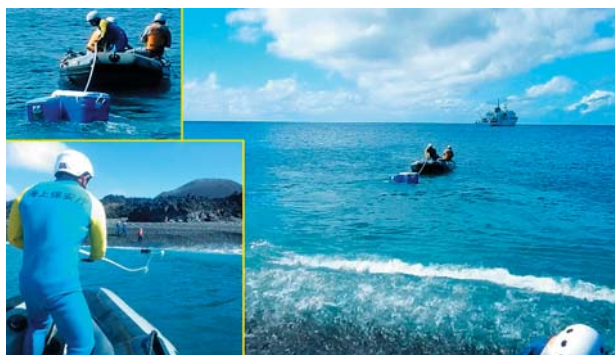
Photo 8. Retrieval of survey instruments using the inflatable boat.

写真8. ゴムボートによる機材回収風景.

ることができると思われる。また、同手順については、人員についても代用することが可能である。(上陸支援要員は、この手順でゴムボートに戻る場面もあった。) Fig. 13は、前述の機材回収の一連の流れを示した図である。(Photo 8)

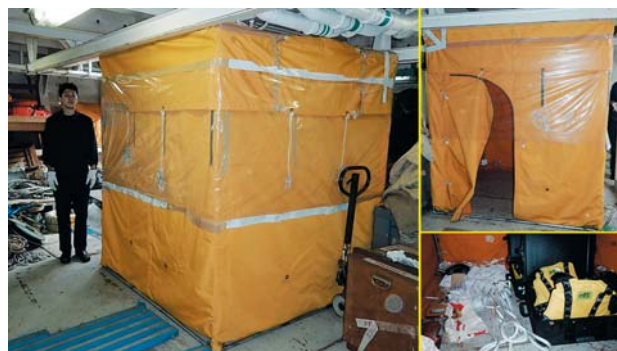
Photo 9. The tent belonging to Geospatial Information Authority of Japan was installed in the ship's hold and utilized as the clean room

写真 9. 船倉に設置したクリーンルーム（国土地理院所有のテント）。

清浄化後の使用する機材について、生物や種子の再混入を避けるため、船内にクリーンルームを設置した。クリーンルームについては、国土地理院所有のテント（約 2 メートル四方、高さ約 2 メートル）を船倉に設置し、隙間などを密閉した後に、市販の燻煙式害虫処理剤を用いて燻蒸処理を施した。なお、燻蒸処理については、クリーンルームから機材の出し入れの度に実施した。（Photo 9）

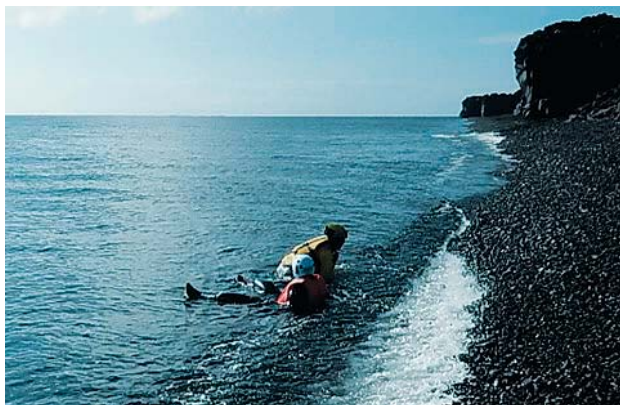
Photo 10. Wet landing (washing the clothes and the body in seawater to prevent introduction of non-native species) before arrival.

写真 10. 上陸前のウェットランディング。

ゴムボートから上陸する際に、衣服等に付着している可能性がある外来種を取り除くため、人間は全身を海水で洗浄した後上陸した（Photo 10）。

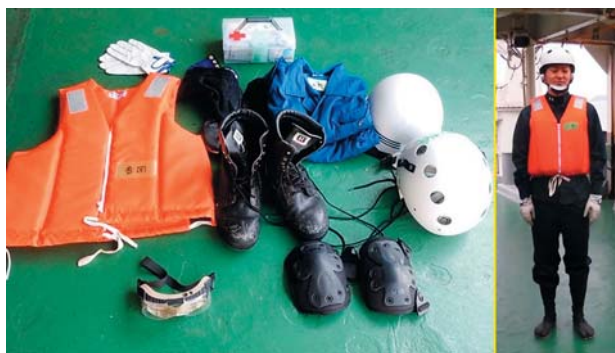
Photo 13. Standard gear (left) and a surveyor outfitted (right) for the landing by the inflatable boat.

写真 13. 上陸員の装備状況 (ゴムボート乗船時)。

- ・作業服 (新品)
- ・ヘルメット (陸上用, ゴムボート用)
- ・ニーガード
- ・作業用救命胴衣
- ・保護メガネ (ゴーグル)
- ・編上げ安全靴 (陸上用)
- ・地下足袋 (ゴムボート用)
- ・救急キット
- ・通信機 (当庁用及び特定省電力)

Photo 13 は班員が装備した状態と、それぞれの装備品である。
