第四次～第八次伊良湖水道流況調査報告書

第四管区海上保安本部

海洋情報部

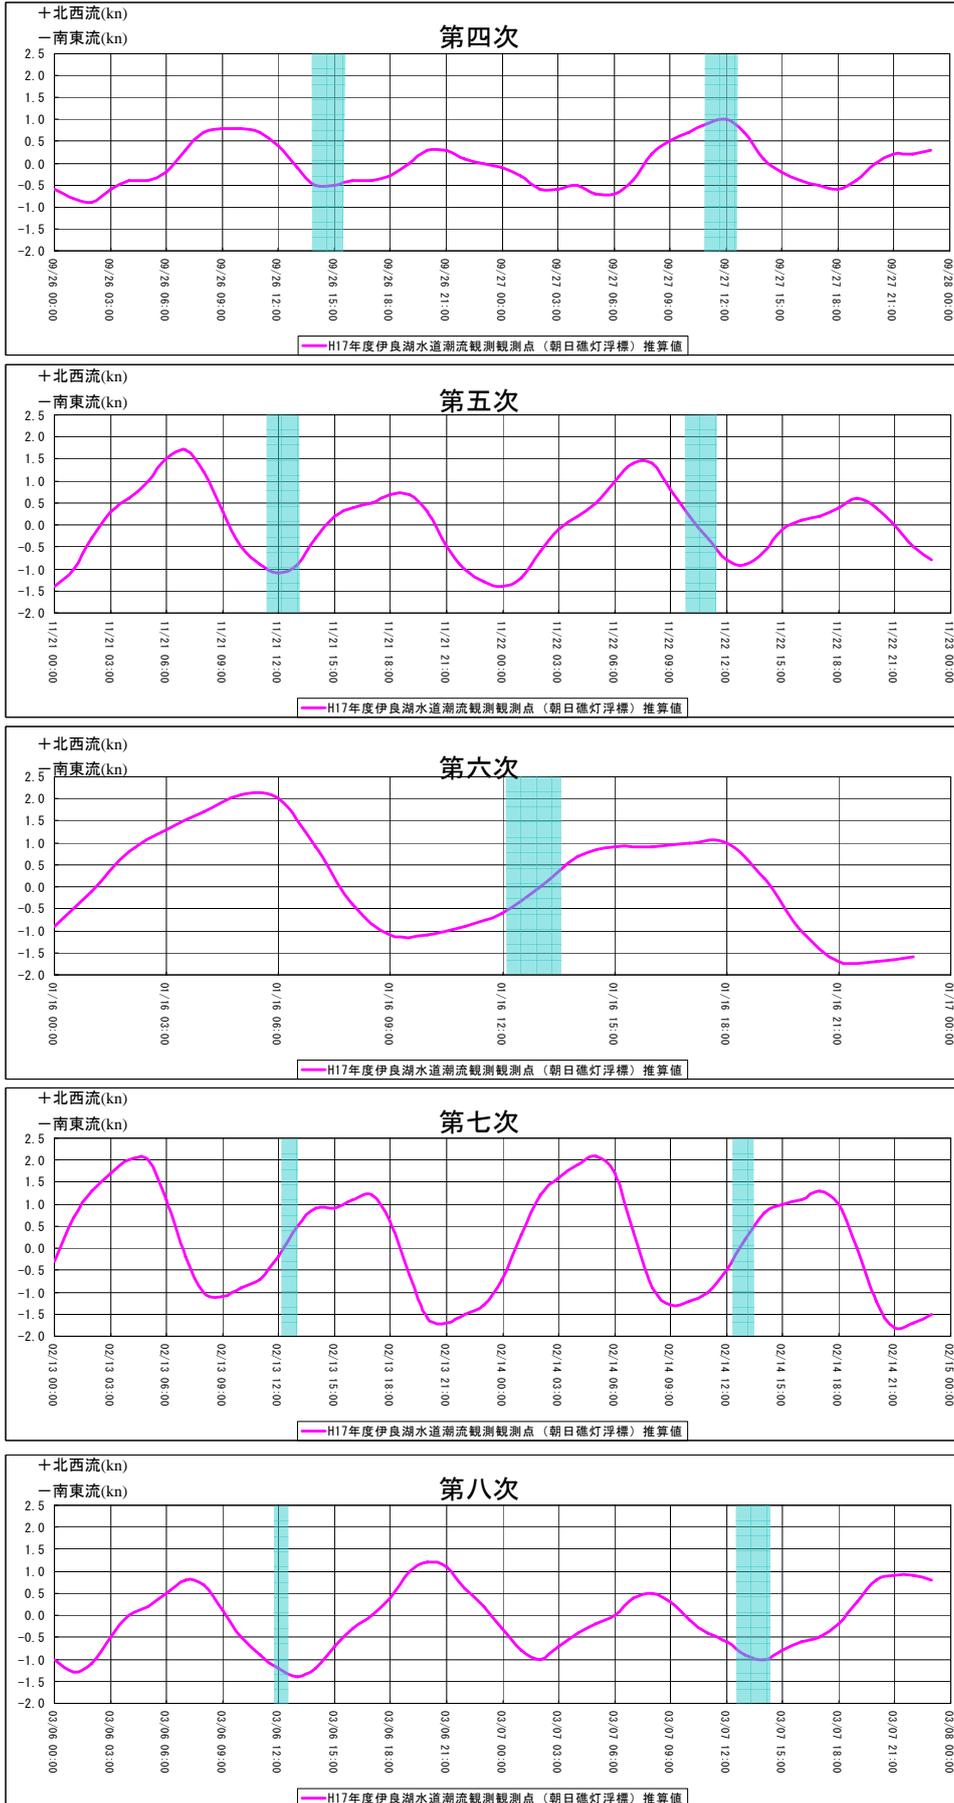
圖4

平成 17 年 5 月に伊良湖水道の朝日礁灯浮標で潮流観測（水深 5m 層）したデータを基に潮流推算した曲線図 4 は、縦軸の+は北西流、-は南東流方向の流速値で、調査時間帯を青帯で表している。この曲線での上げ潮流時間帯（北西流）、転流時間帯、下げ潮流時間帯（南東流）を調査した。

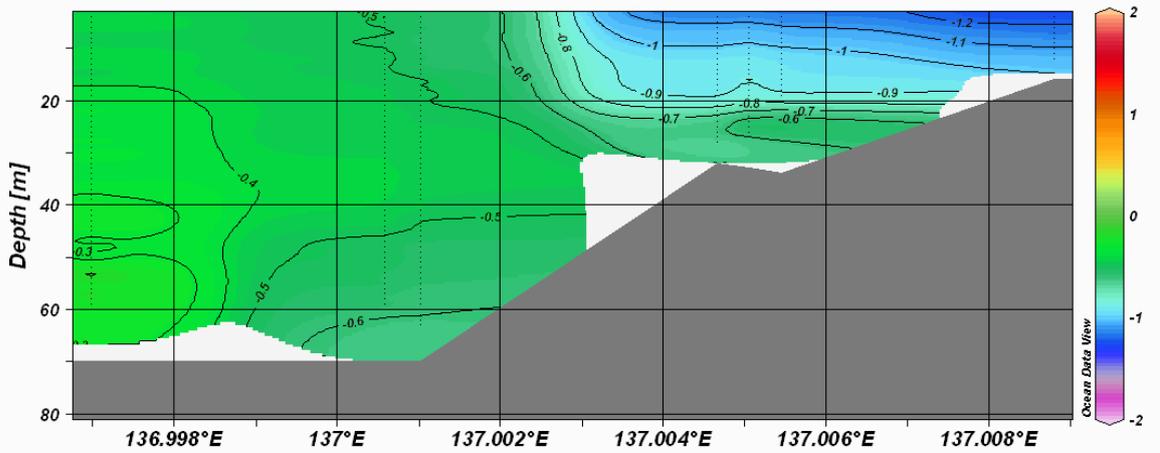
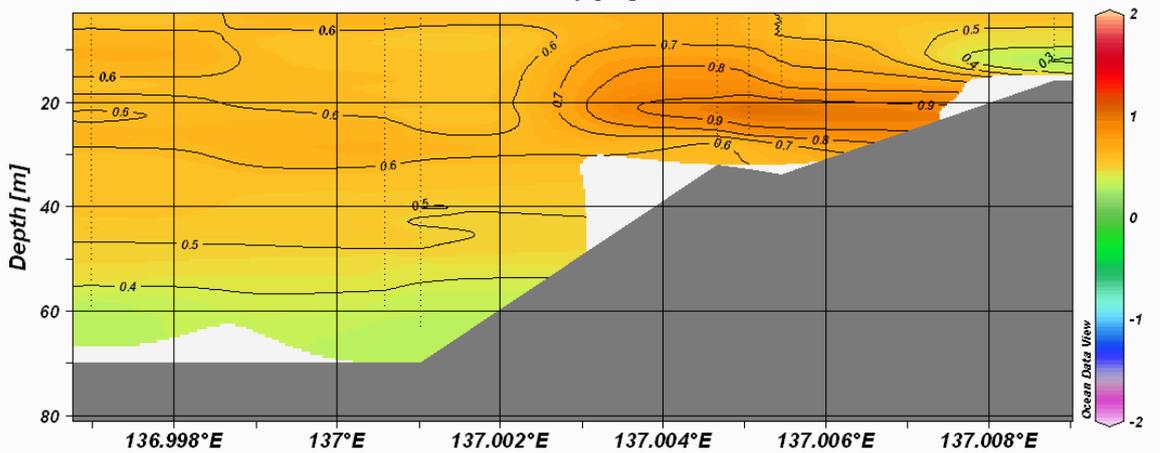
別添3-8

断面図では、航路南海域で表層から底層まで徐々に流速は落ち、左右にあまり偏りがないが、航路中央海域、航路北海域では伊良湖岬側が流速の強い分布であった。

別添 1-5、1-6 に各層流況図、別添 2-5、2-6 に各層流速分布図、また、別添 3-7、3-8、3-9 の下図の赤線で囲んだ測線を、流速、北方成分流速、東方成分流速の断面図を示した。

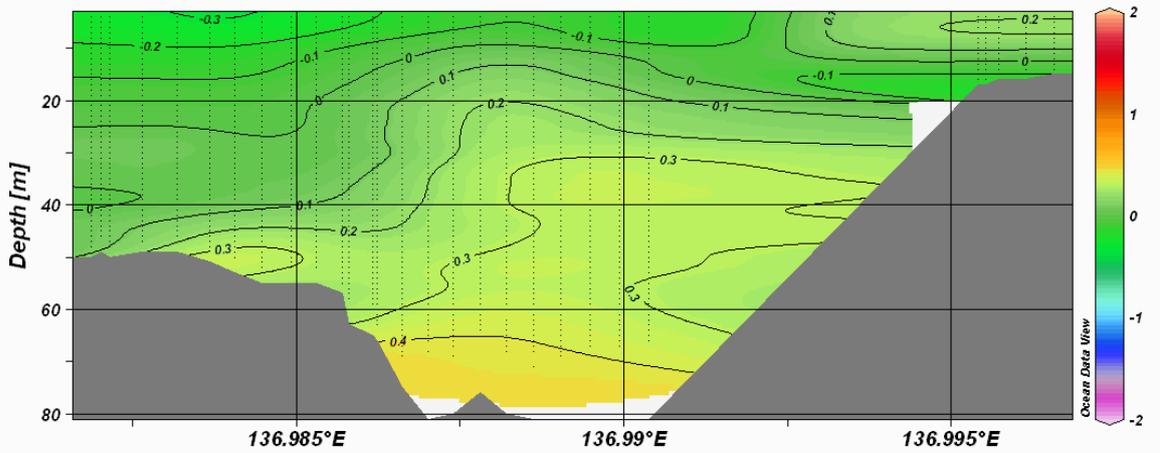
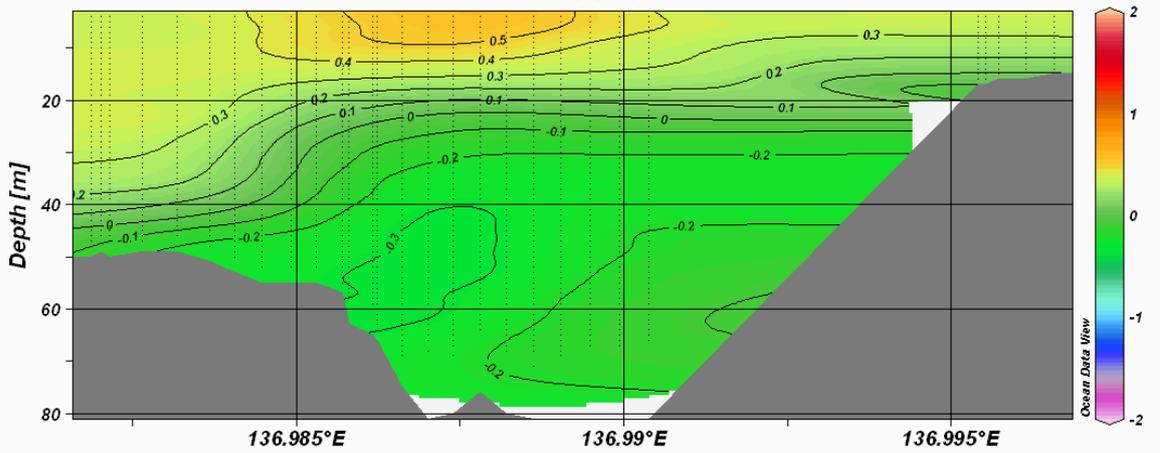
別添3-27

断面図では、航路南海域では神島側の水深 10m 以浅が 0.5kn から 0.7kn、その他は 0.1kn から 0.2kn の分布であった。航路中央海域は航路中央水深 30m 付近が 0.9kn と強く、航路北海域では中央の表層から水深 10m と水深 30m 以深が 0.4kn から 0.6kn、その他ほとんどが 0.1kn から 0.4kn の分布であった。

別添 1-23、1-24 に各層流況図、別添 2-15、2-16 に各層流速分布図、また、別添 3-25、3-26、3-27 の下図の赤線で囲んだ測線を、流速、北方成分流速、東方成分流速の断面図を示した。

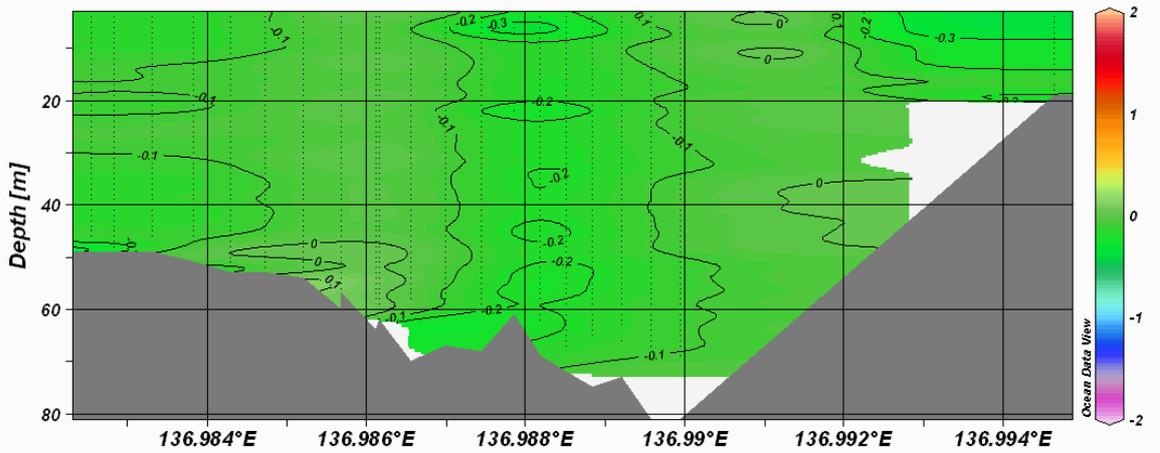
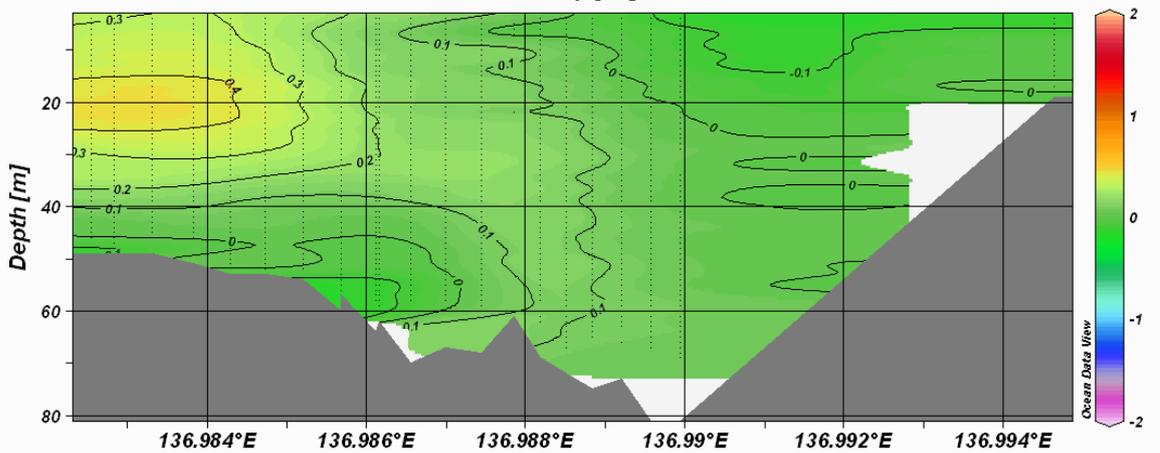
別添3-18

断面図では、航路南海域では表層から水深 30m までの伊良湖岬側が 0.6kn から 0.7kn の分布であり、水深 50m 以深が 0.2kn の分布を示し、神島側が 0.5kn 以下の分布であった。航路中央海域は航路の中央から伊良湖岬側が 0.6kn から 0.7kn、航路北海域では全体に 0.4kn 以下の分布であった。

別添 1-11、1-12 に各層流況図、別添 2-11、2-12 に各層流速分布図、また、別添 3-16、3-17、3-18 の下図の赤線で囲んだ測線を、流速、北方成分流速、東方成分流速の断面図を示した。

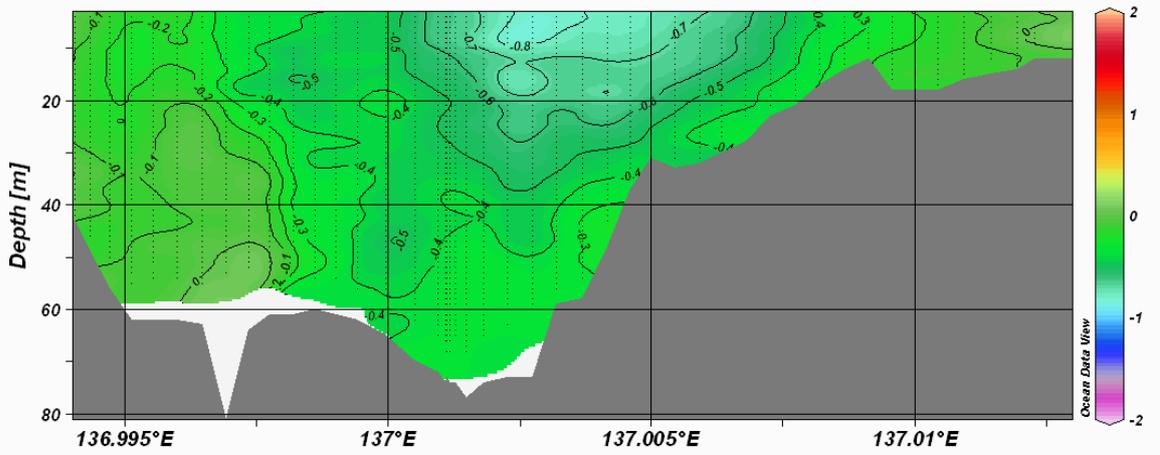
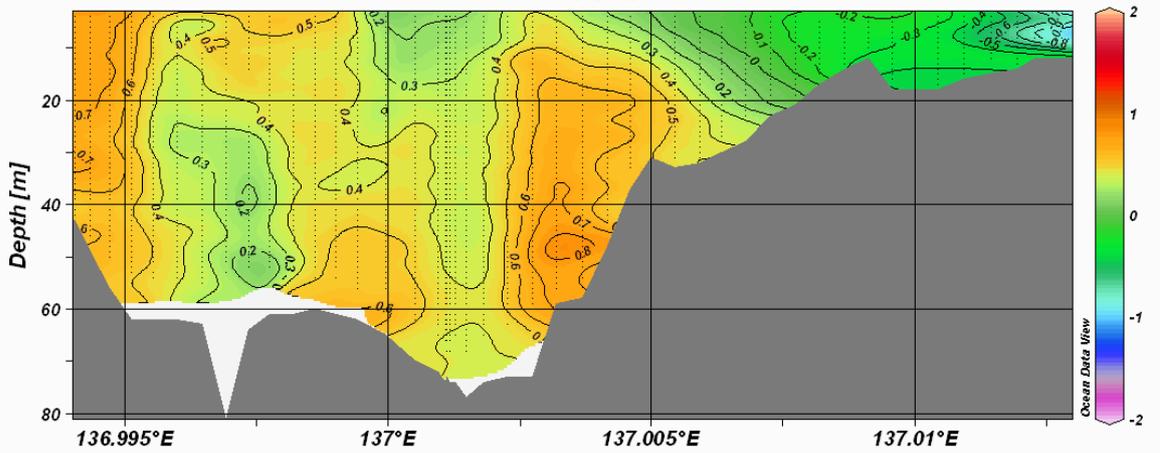
別添3-21

断面図では、伊良湖岬方面の表層から流速が強くなり、徐々に神島側に推移し、神島側では徐々に弱い分布が広がっていった。

別添 1-15 から 1-22 に各層流況図、別添 3-21 から 3-24 の下図の赤線で囲んだ測線を、流速、北方成分流速、東方成分流速の断面図を示した。

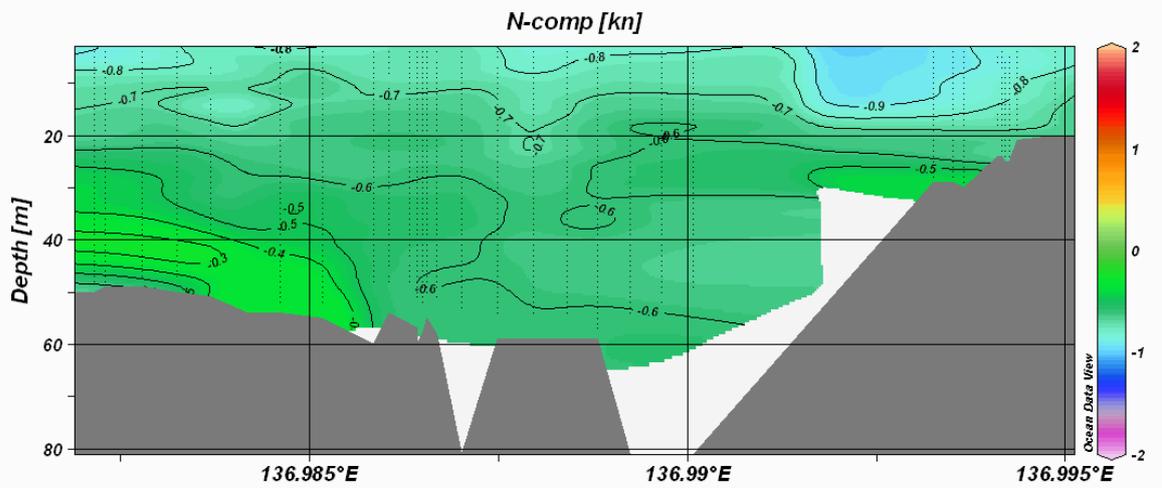
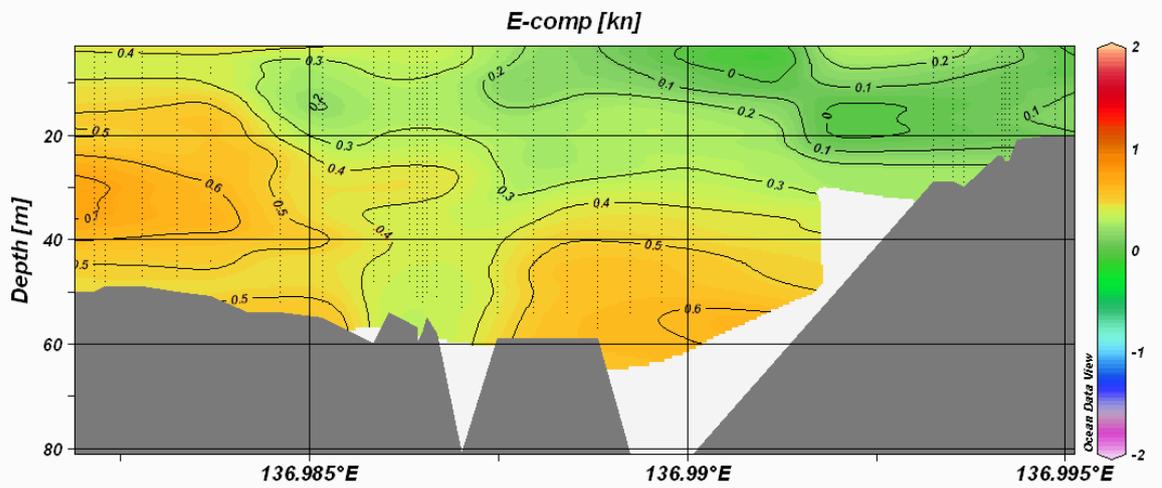
別添3-12

断面図では、航路南海域で表層から底層まで徐々に流速は落ち、左右にあまり偏りがないが、航路中央海域では伊良湖岬側が、航路北海域では伊良湖、神島両サイドがやや流速の強い分布であった。

別添 1-7、1-8 に各層流況図、別添 2-7、2-8 に各層流速分布図、また、別添 3-10、3-11、3-12 の下図の赤線で囲んだ測線を、流速、北方成分流速、東方成分流速の断面図を示した。
