平成 30 年度

菊ヶ浜流況調査報告書

山口県萩市

第七管区海上保安本部

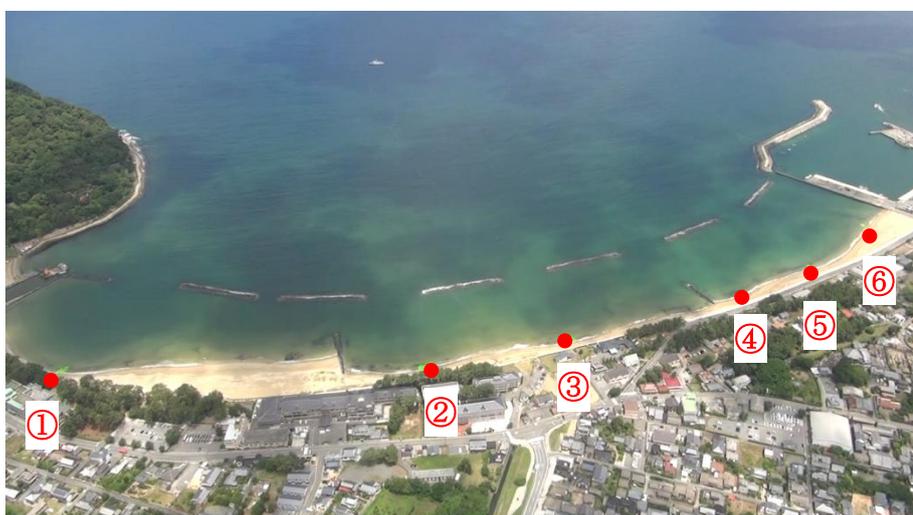
図2 測点図

海岸から海面着色剤(国際化工株式会社製 海面着色剤 TYPE KDM-1、通称 シーマーカー)を図2の測点①から測点⑥の6測点で投入し、11時15分から12時15分の間実施した。

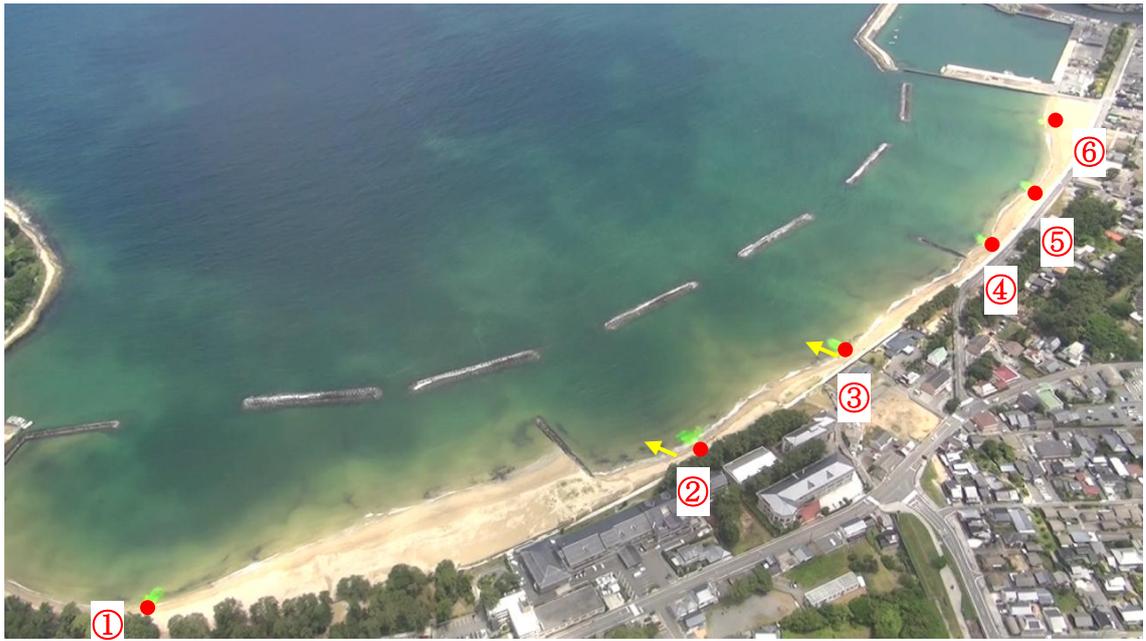
图3 海面着色剂投入5分後（11時20分）

(1) 海面着色剤投入5分後(11時20分)(図3参照)

- ・測点①・・・北方に約15m移動
- ・測点②・・・北北西方に約15m移動
- ・測点③・・・北西方に約15m移動
- ・測点④・・・北西方に約10m移動

- ・測点⑤・・・北西方に約 10m 移動
 - ・測点⑥・・・顕著な流れなし
- (2) 海面着色剤投入 10 分後 (11 時 25 分) (図 4 参照)
- ・測点①・・・6(1) から北方に約 10m (投入後約 25m) 移動
 - ・測点②・・・6(1) から北北西方に約 10m (投入後約 25m) 移動

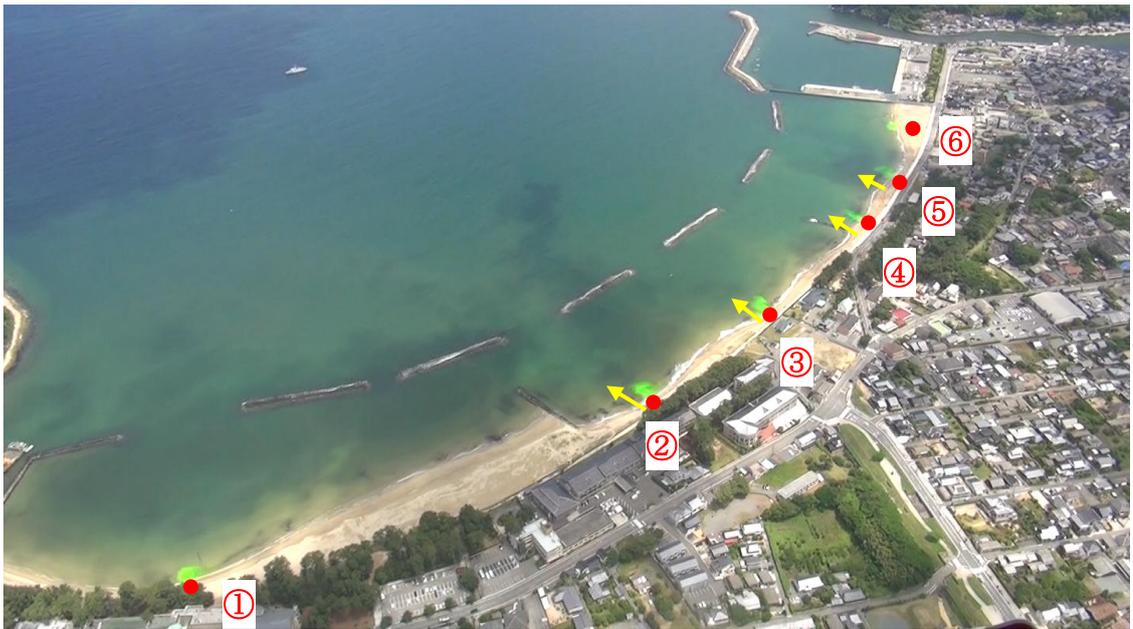
图4 海面着色剂投入10分後（11時25分）

- ・測点③・・・6(1) から北西方に約 15m (投入後約 30m) 移動
 - ・測点④・・・6(1) から北西方に約 20m (投入後約 30m) 移動
 - ・測点⑤・・・6(1) から北西方に約 15m (投入後約 25m) 移動
 - ・測点⑥・・・留まったまま顕著な流れなし
- (3) 海面着色剤投入 20 分後 (11 時 35 分) (図 5 参照)

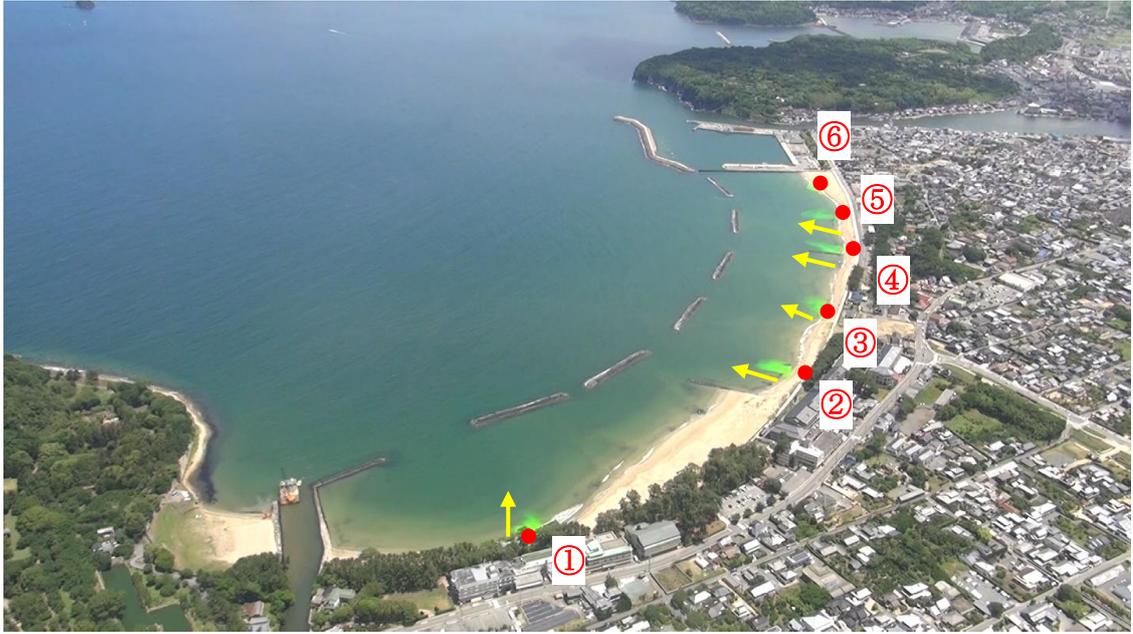
図5 海面着色剤投入 20 分後 (11 時 35 分)

- ・測点①・・・6(2) から北北東方に約 10m (投入後約 35m) 移動
 - ・測点②・・・6(2) から北北西方に約 15m (投入後約 40m) 移動
 - ・測点③・・・6(2) から北北西方に約 20m (投入後約 50m) 移動
 - ・測点④・・・6(2) から北方に向きを変え約 30m (投入後約 60m) 移動

- ・測点⑤・・・6(2) から北西方に約 30m (投入後約 55m) 移動
 - ・測点⑥・・・留まったまま顕著な流れなし
- (4) 海面着色剤投入 30 分後 (11 時 45 分) (図 6 参照)
- ・測点①・・・6(3) から北北東方に約 10m (投入後約 45m) 移動
 - ・測点②・・・6(3) から北北西方に約 20m (投入後約 60m) 移動

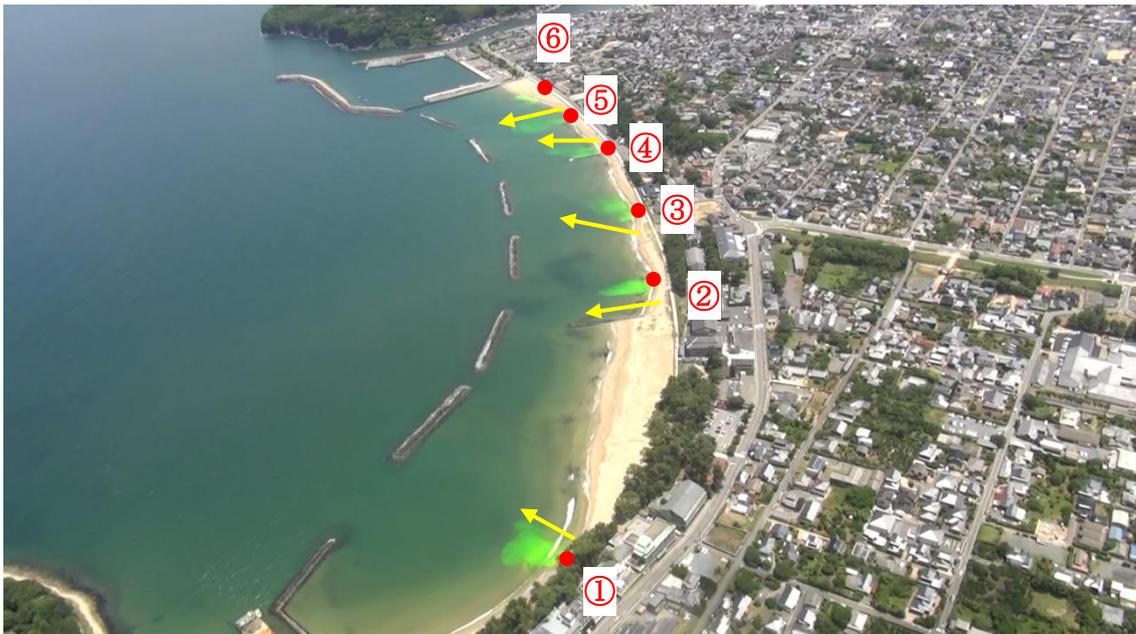
図6 海面着色剤投入 30 分後 (11 時 45 分)

- ・測点③・・・6(3) から北北西方に約 30m (投入後約 80m) 移動
 - ・測点④・・・6(3) から北方に約 30m (投入後約 90m) 移動
 - ・測点⑤・・・6(3) から北西方に約 30m (投入後約 85m) 移動
 - ・測点⑥・・・やや広がるもののほぼ留まったまま顕著な流れなし

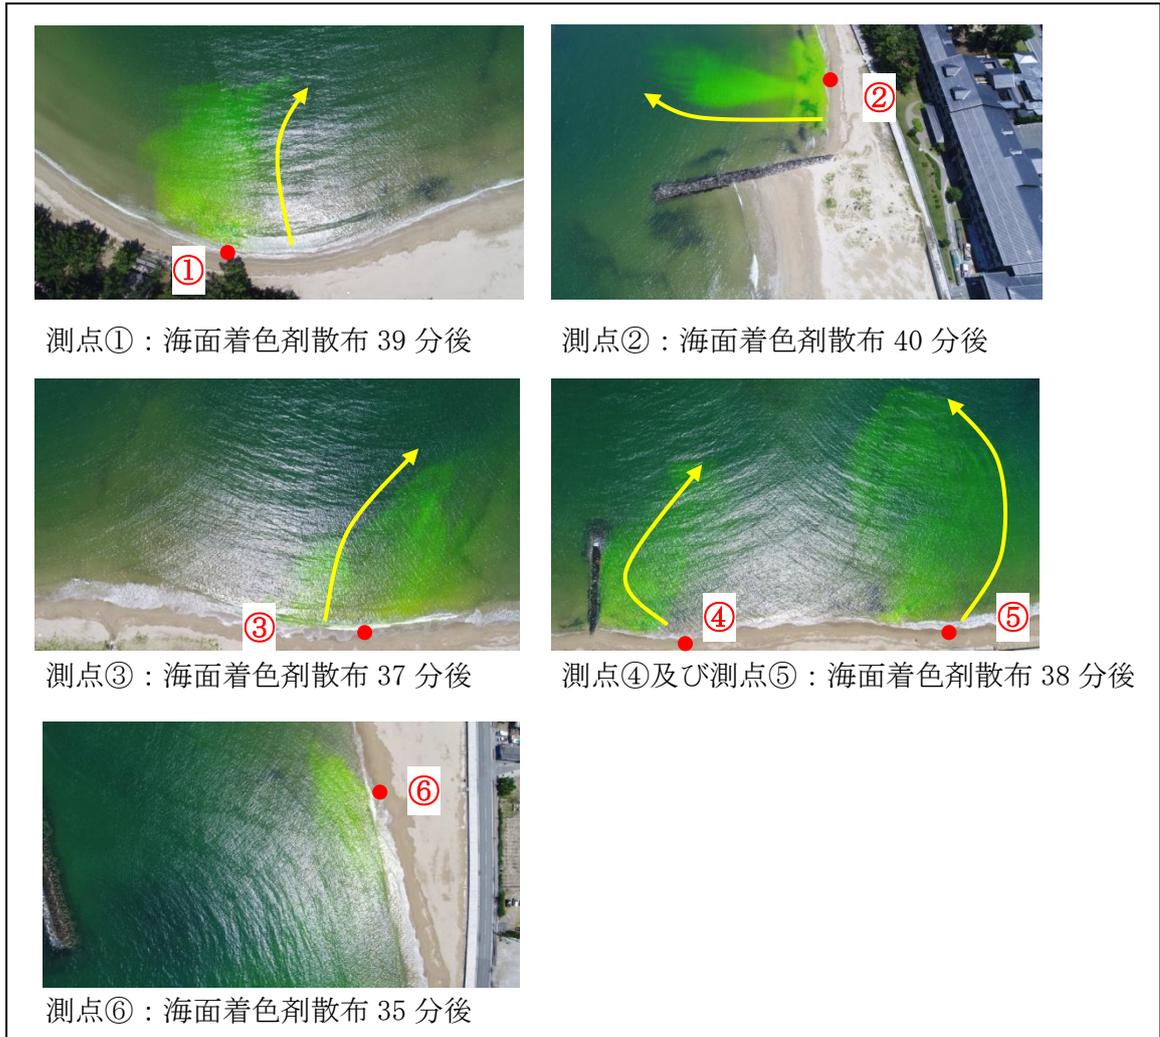
図 7 海面着色剤投入後（画像：鹿児島大学による提供）

- (5) 海面着色剤投入約 40 分後 (図 7 参照)
- ・測点①・・・6(4) から北北東方に約 10m (投入後約 55m) 移動、約 50m 沖まで到達
 - ・測点②・・・6(4) から北方に約 20m (投入後約 80m) 移動、約 80m 沖まで到達
 - ・測点③・・・6(4) から北北西方に約 25m (投入後約 105m) 移動、約 100m 沖まで到達

- ・測点④・・・6(4) から北方に約 25m (投入後約 115m) 移動、約 130m 沖まで到達
 - ・測点⑤・・・6(4) から北西方に約 30m (投入後約 115m) 移動、約 150m 沖まで到達
 - ・測点⑥・・・やや拡散するもののほぼ留まったまま顕著な流れなし

調査を実施した結果、測点①から測点⑤において離岸流と思われる弱い流れを確認した。特に測点⑤では最大約0.3m/s、約150m沖まで流れる離岸流の発生を確認した。

本調査では、測点①から測点⑤において離岸流を確認したが、確認した各測点は沖の離岸堤へと向かう流れであり、特に測点④は近傍の突堤に沿って沖へと向かう離岸流であった。この離岸流はその後離岸堤と離岸堤の間を流れ出るものと思慮される。
