令和元年度

勝馬海水浴場流況調査報告書

福岡県福岡市

第七管区海上保安本部

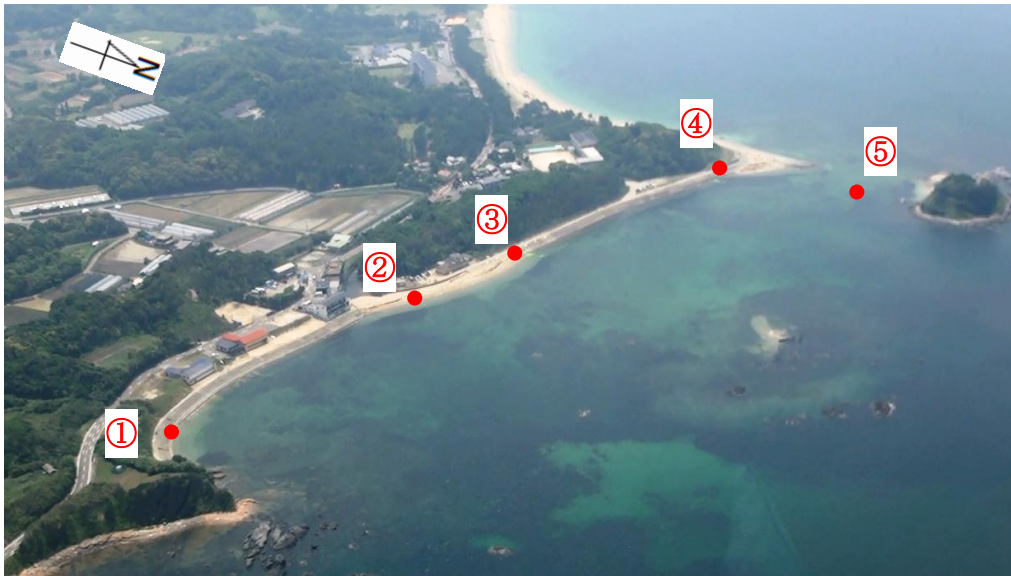
図2 測点図

海岸から海面着色剤(キシダ化学株式会社製 海面着色剤 ウラニン、通称 シーマーカー)を図2の測点①から測点⑤の5測点で投入し、12時59分から13時49分の間実施した。

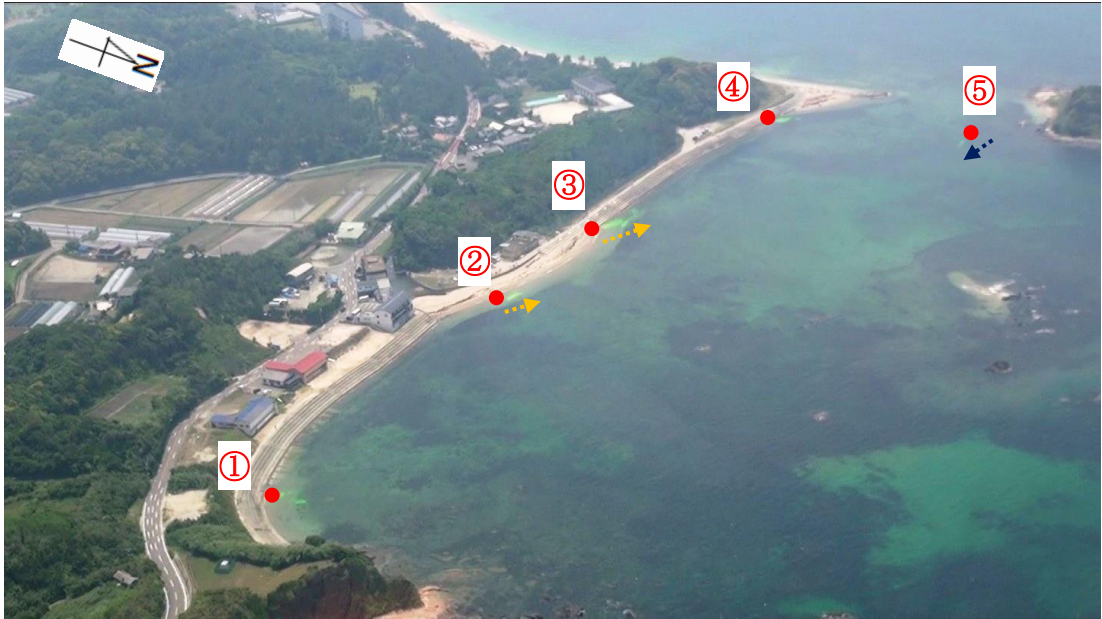
図3 海面着色剤投入5分後（13時04分）

(1) 海面着色剤投入 5 分後（13 時 04 分）（図 3 参照）

- ・測点①・・・北方に約 30m 移動
- ・測点②・・・北西方（海岸沿い）に約 10m 移動
- ・測点③・・・北西方（海岸沿い）に約 30m 移動
- ・測点④・・・北西方に約 15m 移動
- ・測点⑤・・・東方に約 10m 移動

海面着色剤投入後の経過時間による結果(並岸流を橙色破線矢符、恒流を紺色破線矢符に示す。)を図3から図7に示し、海面着色剤投入箇所の移動距離、移動時間及び平均流速を表1に示す。また、調査時間中の気象及び海象を表2に示す。なお、気象(気温)

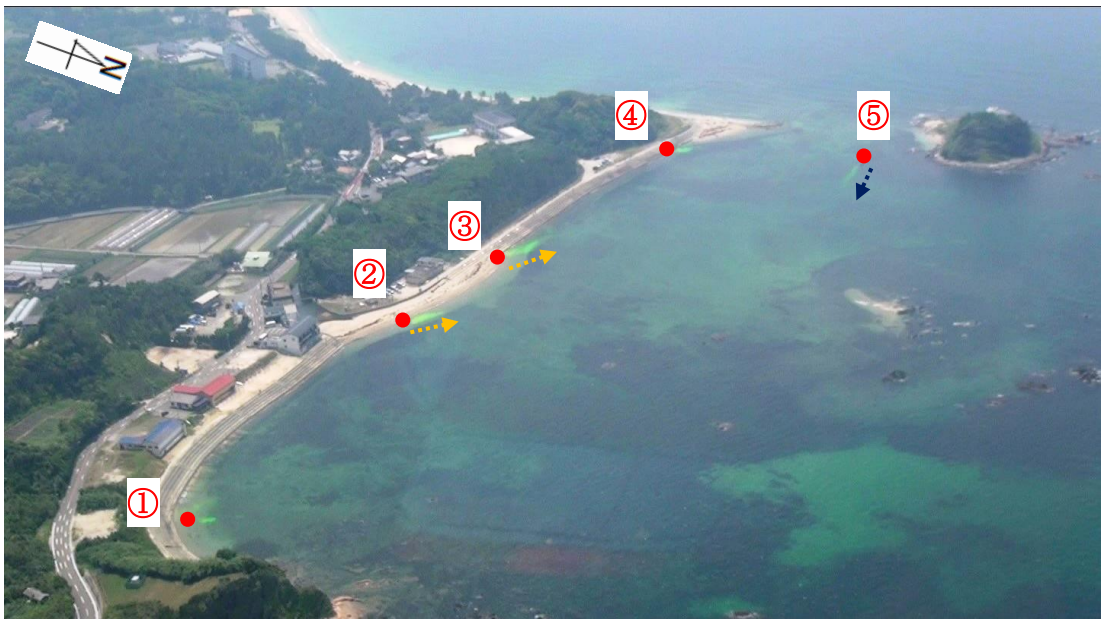
図4 海面着色剤投入10分後（13時09分）

(2) 海面着色剤投入 10 分後（13 時 09 分）（図 4 参照）

- ・測点①・・・8(1)と同じ範囲（投入後約 30m）に停滞
- ・測点②・・・8(1) から西北西方（海岸沿い）に約 20m（投入後約 30m）移動
- ・測点③・・・8(1) から西北西方（海岸沿い）に約 10m（投入後約 40m）移動
- ・測点④・・・8(1)と同じ範囲（投入後約 15m）に停滞
- ・測点⑤・・・8(1)から東方に約 20m（投入後約 30m）移動

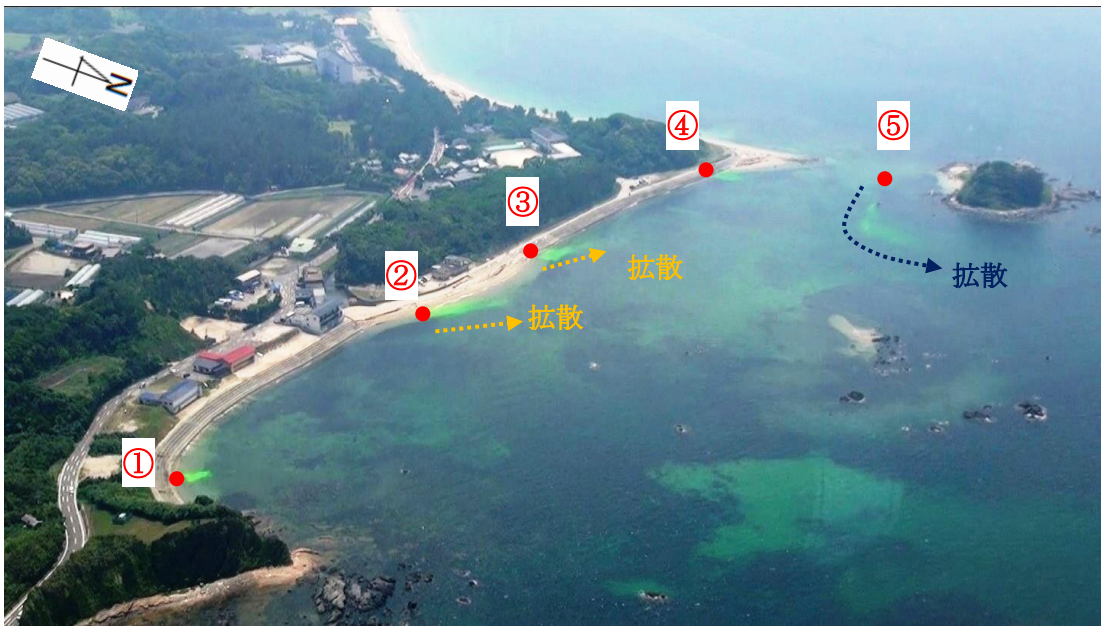
図6 海面着色剤投入 30 分後 (13 時 29 分)

(4) 海面着色剤投入 30 分後（13 時 29 分）（図 6 参照）

- ・測点①・・・8(3)と同じ範囲（投入後約 30m）に停滞し拡散
- ・測点②・・・8(3) から西北西方(海岸沿い)に約 25m（投入後約 70m）移動し拡散
- ・測点③・・・8(3) から西北西方(海岸沿い)に約 10m（投入後約 50m）移動し拡散
- ・測点④・・・8(3)と同じ範囲（投入後約 30m）に停滞し拡散
- ・測点⑤・・・8(3)から北方に約 50m（投入後約 90m）移動

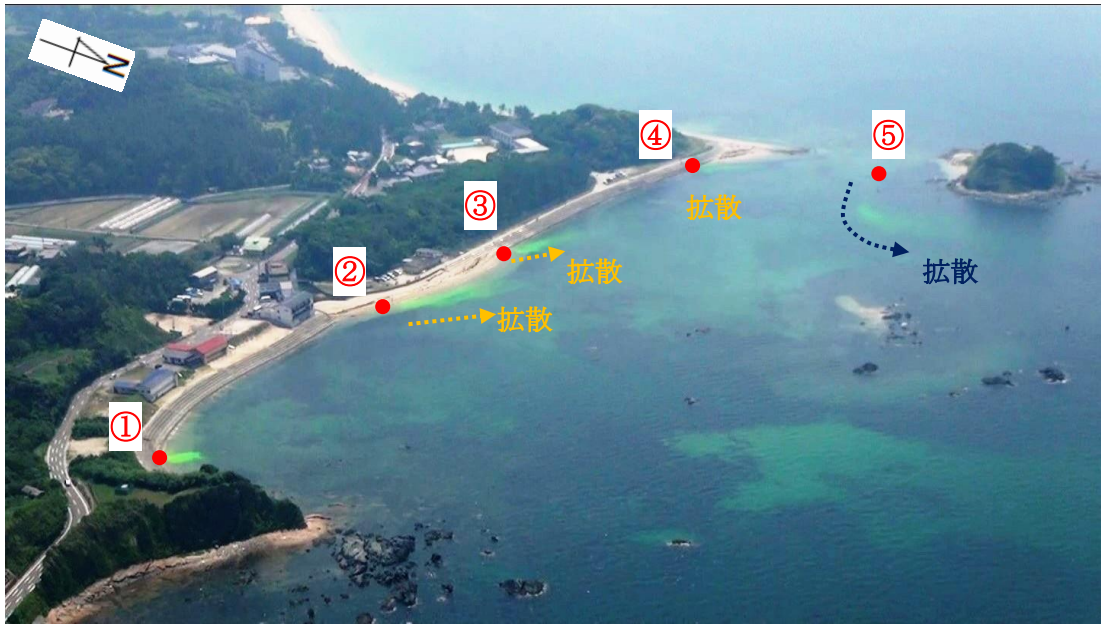
図7 海面着色剤投入40分後（13時39分）

(5) 海面着色剤投入 40 分後（13 時 39 分）（図 7 参照）

- ・測点①・・・8(4)と同じ範囲（投入後約 30m）に停滞し拡散
- ・測点②・・・8(4)と同じ範囲（投入後約 70m）に停滞し拡散
- ・測点③・・・8(4)と同じ範囲（投入後約 50m）に停滞し拡散
- ・測点④・・・8(4)と同じ範囲（投入後約 30m）に停滞し拡散
- ・測点⑤・・・8(4)から北方に約 10m（投入後約 100m）移動し拡散
