令和元年度

二位ノ浜海水浴場流況調査報告書

山口県長門市

第七管区海上保安本部

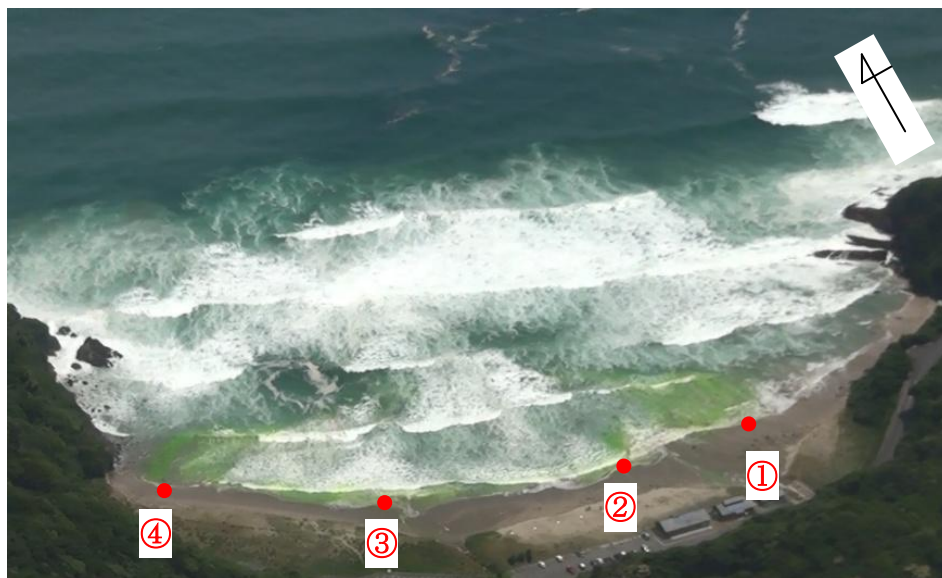
図2 測点図

海岸から海面着色剤（キシダ化学株式会社製 海面着色剤 ウラニン、通称 シーマーカー）を図2の測点①から測点④の4測点で投入し、11時08分から11時28分の間実施した。

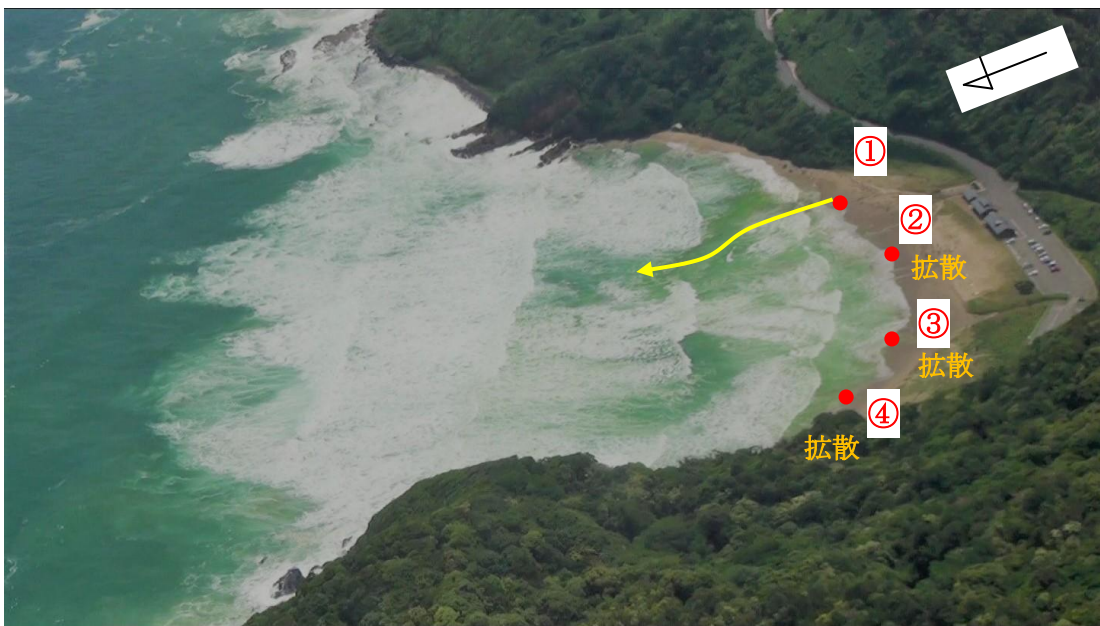
図6 海面着色剤投入 15 分後 (11 時 23 分)

(4) 海面着色剤投入 15 分後（11 時 23 分）（図 6 参照）

- ・測点①・・・8(3)から北西方に約 40m（投入後約 140m）移動
- ・測点②・・・拡散
- ・測点③・・・拡散
- ・測点④・・・8(3)から拡散

海面着色剤投入後の経過時間による結果（離岸流を黄色矢符、並岸流を橙色破線矢符に示す。）を図 3 から図 7 に示し、海面着色剤投入箇所の最大移動距離、最大移動時間、移動時刻、最大流速、到達距離、到達時間及び平均流速を表 1 に示す。また、調査時間中の気象及び海象を表 2 に示す。なお、気象（風向、風速及び気温）は調査区域近郊の気象庁の観測地点（萩）から抽出した値を使用した。

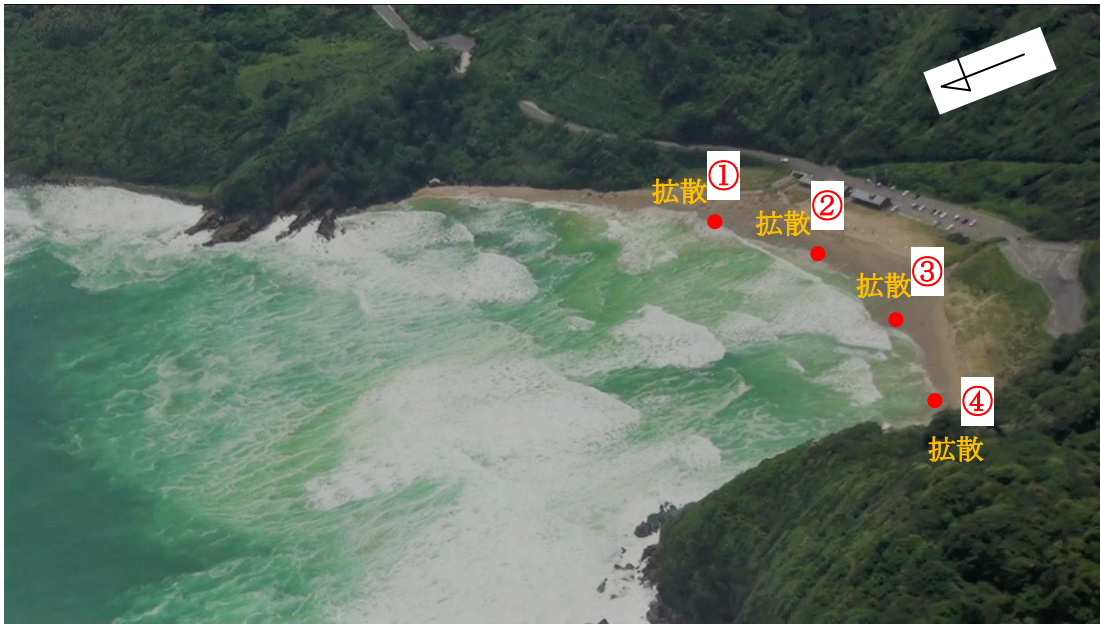
図 7 海面着色剤投入 20 分後 (11 時 28 分)

(5) 海面着色剤投入 20 分後（11 時 28 分）（図 7 参照）

- ・測点①・・・8(4)から拡散
- ・測点②・・・拡散
- ・測点③・・・拡散
- ・測点④・・・拡散
