鐘崎海水浴場で離岸流が発生！

福岡県鐘崎海水浴場で、波打ち際5箇所に海面着色剤（シーマーカー）を投入し、流れの様子を福岡航空基地の航空機により離岸流調査を行いました。今回調査した結果、**3箇所で弱い離岸流が発生**することを確認しました。

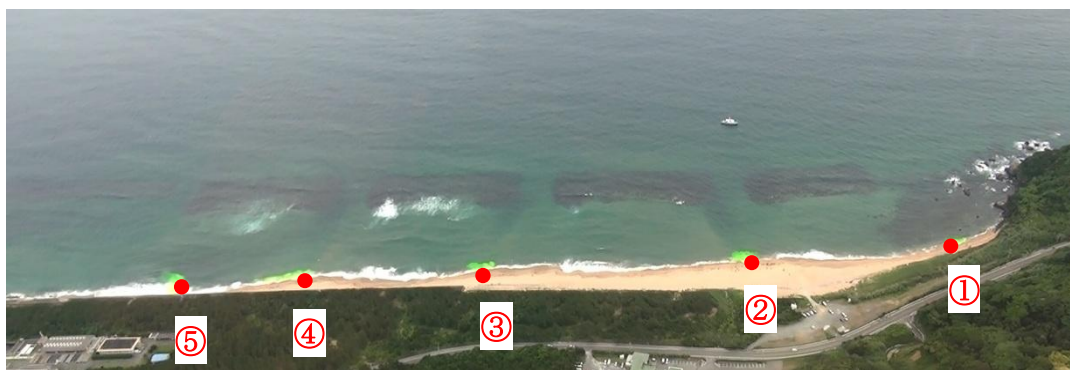
・海岸から海面着色剤を測点①から測点⑤までの5測点において散布して、海面着色剤が漂流及び拡散する状況を陸上及び航空機からデジタルカメラ等により撮影するとともに、目視及び画像により確認しました。

図1 海面着色剤投入箇所

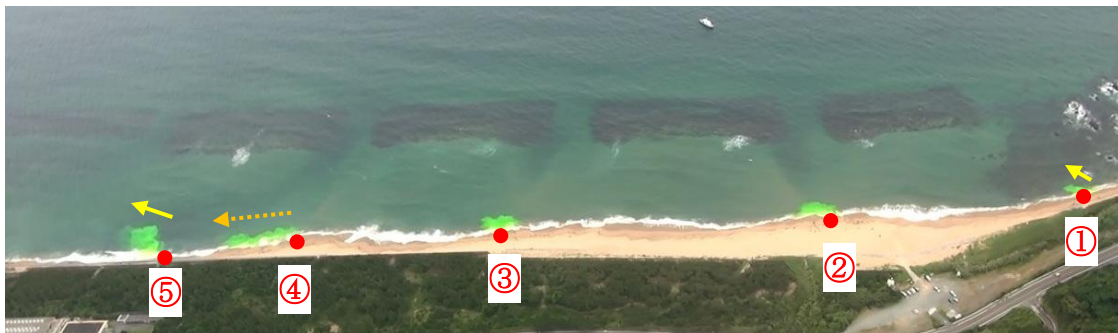
图2 海面着色剤投入 5 分後 (11 時 15 分)

本調査では、測点①、測点②及び測点⑤において離岸流を確認しました。測点①においては浅所と最も東側の潜堤間付近に達し、測点②においては最も東側の潜堤とその西側の潜堤間を通過し沖にまで流出する離岸流を確認しました。この浅所や潜堤を通過する時間帯は引き潮時であり、またこの潜堤の上部や浅所が海面上に現れていたことから、岸に寄り集まった海水がこの浅所と潜堤間から流れ出たものと思料されます。測点⑤においては東から4番目の潜堤の西側に向かう離岸流が発生しましたがその後拡散しました。

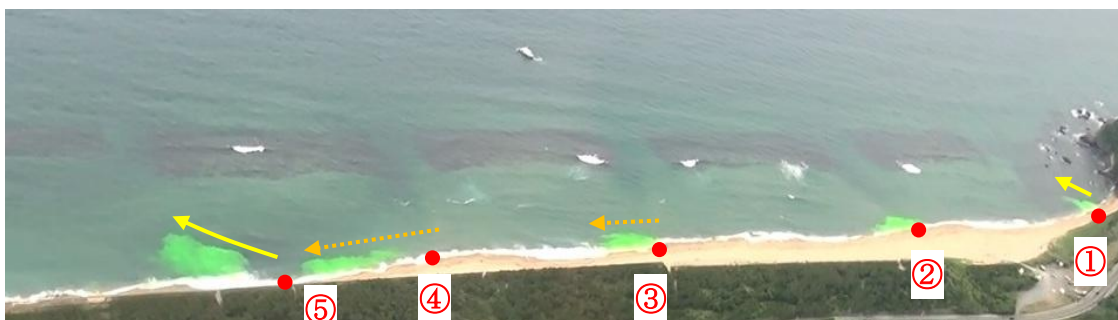
图3 海面着色剤投入 10 分後 (11 時 20 分)

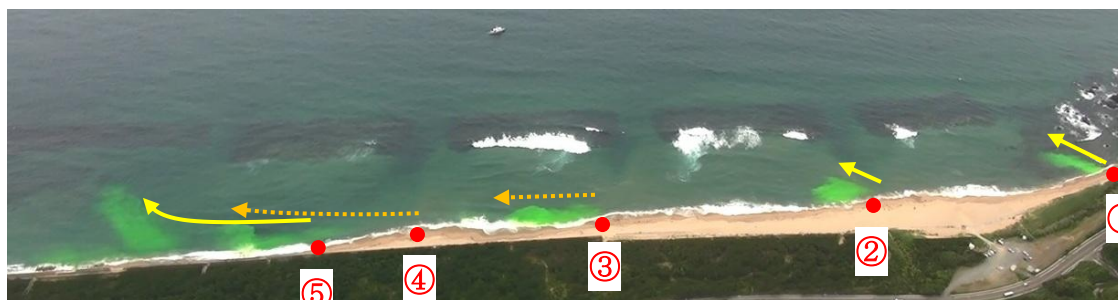
图4 海面着色剤投入 20 分後 (11 時 30 分)

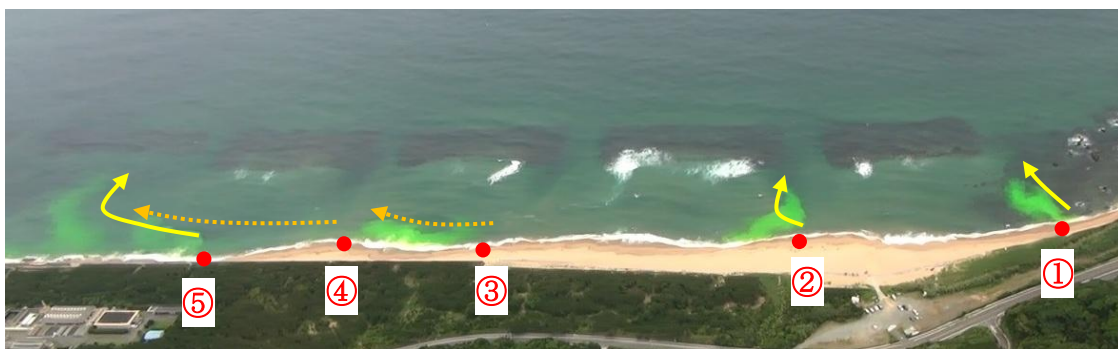
图5 海面着色剤投入 30 分後 (11 時 40 分)

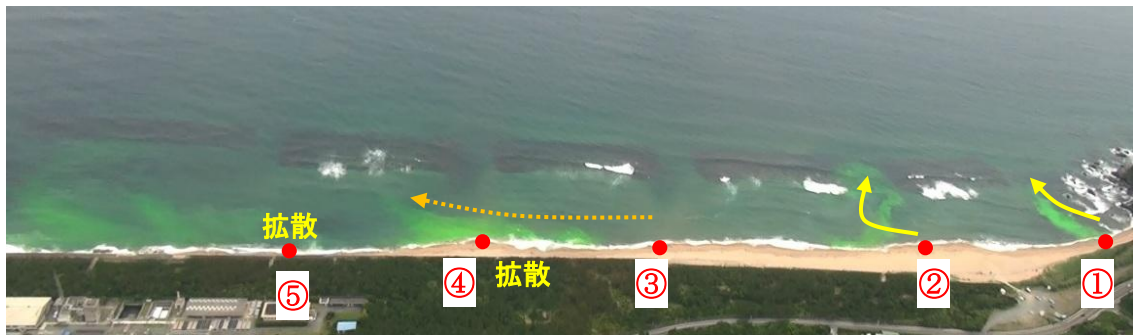
図6 海面着色剤散布 40 分後（11 時 50 分）

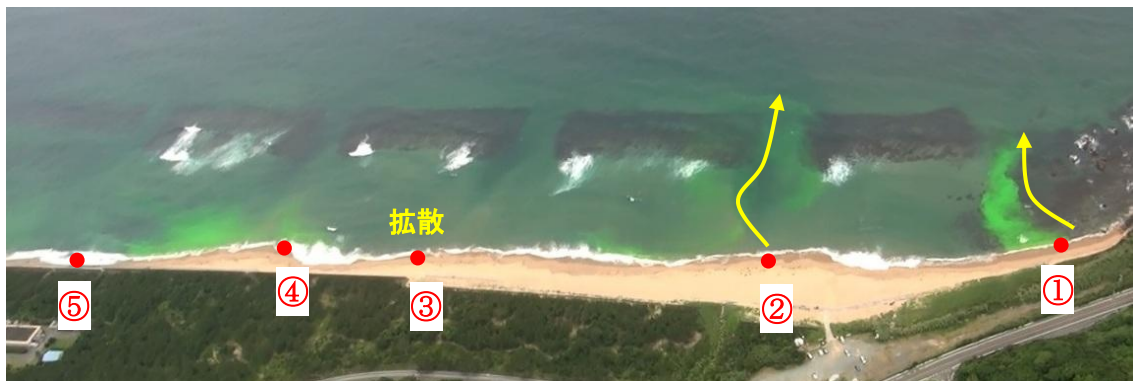
図7 海面着色剤散布 50 分後（12 時 00 分）
