令和5年度
徳光海水浴場流況調査
報 告 書

令和5年6月調査
第九管区海上保安本部

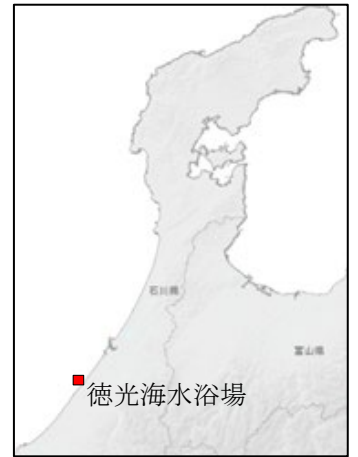
調査区域図

2 調査区域（調査区域図参照）

石川県白山市 徳光海岸

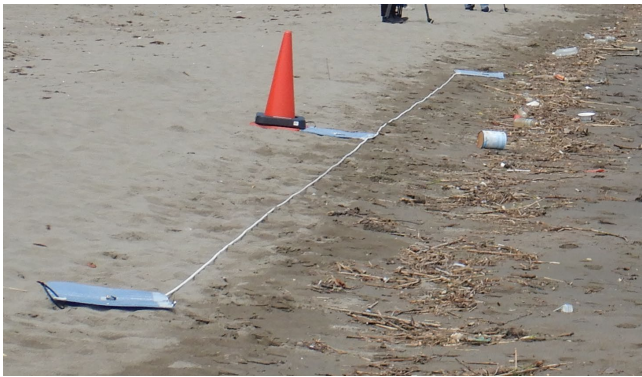
写真1 目印の設置状況

また、13日、14日に長岡技術科学大学保有のドローンにより上空から散布状況の撮影も実施した。空撮の陸域目印として、アルミシートを砂浜に10m間隔（6/13）又は20m間隔（6/14）で設置した。目印の設置状況を写真1に、着色剤の散布状況を写真2に、使用したドローンを写真3に示す。

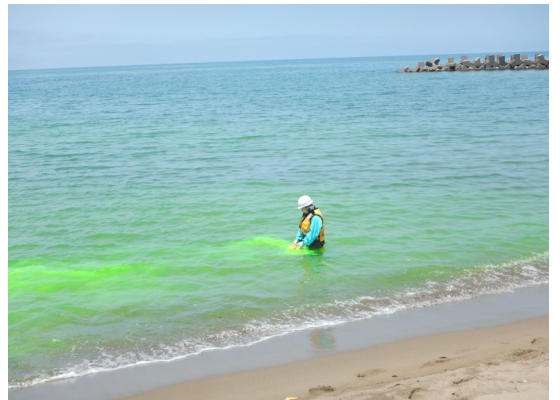
写真2 着色剤の散布状況

海岸から着色剤（興亜化工社製 海面着色剤 KW1）の散布を行った。着色剤が流れる様子を目視により調査したほか、デジタルカメラ及びビデオカメラで撮影し、流れた距離及び時間から流れの範囲及び速さを計測した。

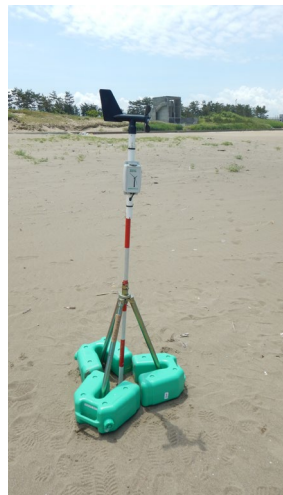
写真4 風向風速計の設置状況

期間中、調査区域付近に風向風速計（固定式風向風速計：RainWise社製 風向風速データロガー WindLog）を設置して風向風速を1分間隔で計測した。風向風速計の設置状況を写真4に示す。風の観測値を表1、2に示す。

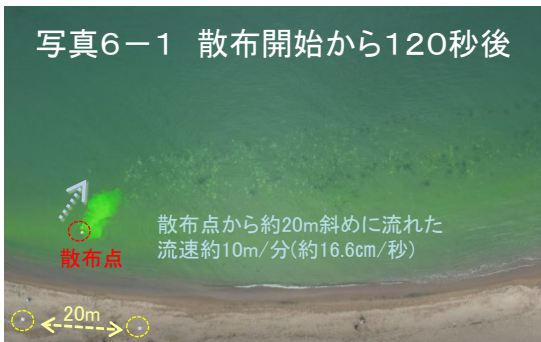
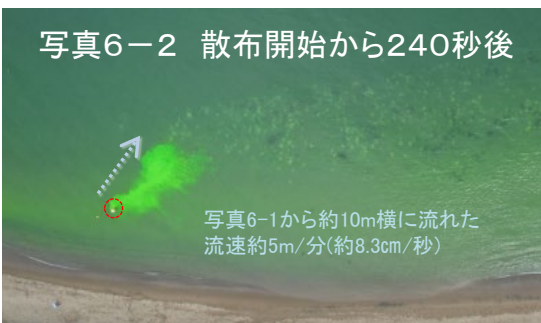
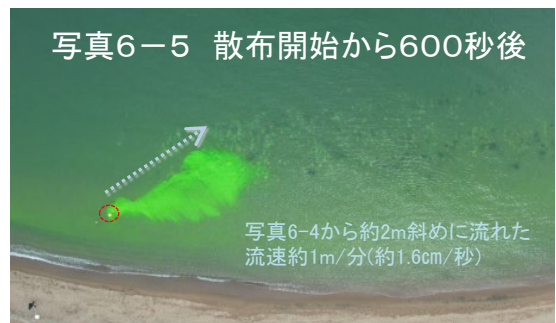
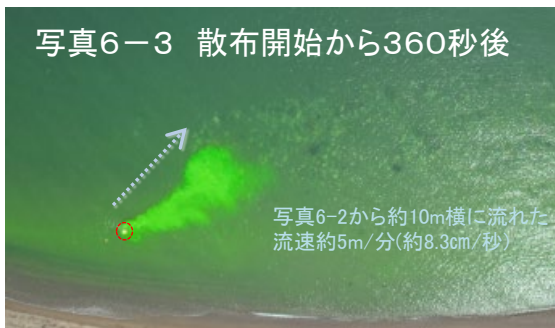
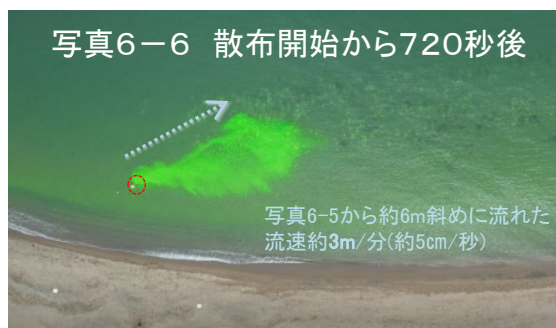
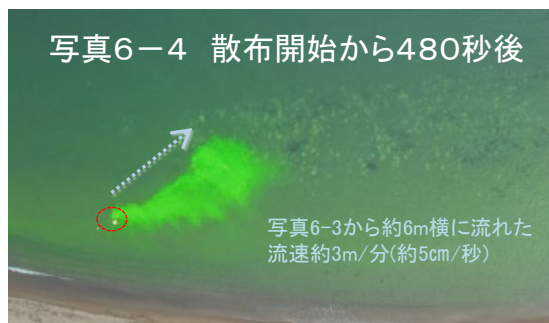
調査結果 2023年6月14日

(2) 6月14日（写真6）

天候は晴れ、風向は南、風速は1m/s～3m/sであった。

区域2で波打ち際から沖合16mの場所（水深約0.7m）に着色剤を散布し、陸を背にして右へ向かう流れ（並岸流）を観測した。並岸流の流速は約1m/分～10m/分（平均約4m/分）で、拡散しながら沖合62mに達した。

顕著な離岸流は観測されなかった。

両日とも顕著な離岸流は観測されなかった。風は13日の12時頃、一時的に10m/s程度と強くなったものの、波高は両日とも0.1m～0.3m程度のため、顕著な離岸流の発生には結びつかなかったものと思慮される。
