令和元年度  
藤塚浜海水浴場等流況調査  
報 告 書

令和元年6月調査

第九管区海上保安本部

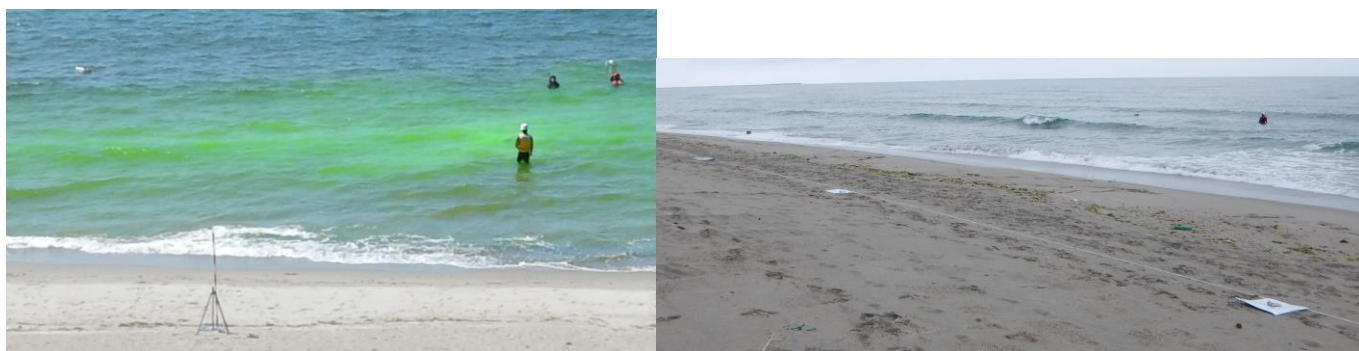
写真1 目印の設置状況

また、6月24日、25日には、長岡技術科学大学保有のドローン（DJI 社製 PHANTOM2+）により上空から散布状況の撮影も実施した。空撮の陸域目印として、アルミシートを砂浜に10m間隔で設置、海域目印としてアルミシート付浮体を陸域目印から40m沖合へ設置した。

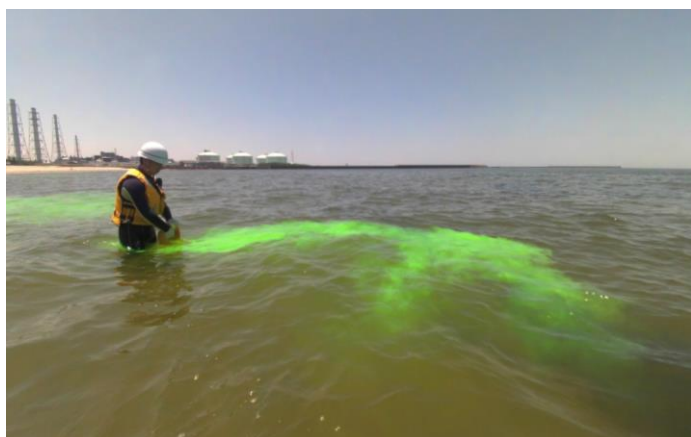
写真2 着色剤の散布状況

海岸から着色剤（興亜化工社製 海面着色剤 KW1）の散布を行った。着色剤が流れる様子を目視により調査したほか、デジタルカメラ及びビデオカメラで撮影し、流れた距離及び時間から流れの範囲及び速さを計測した。

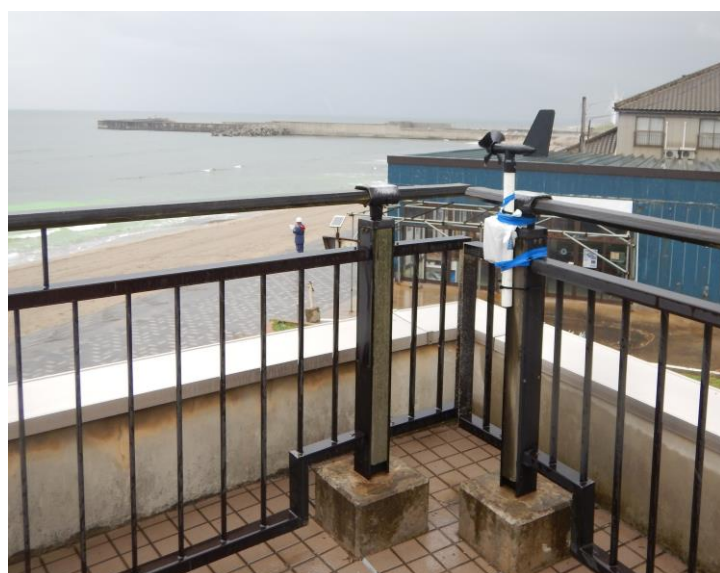
写真4 風向風速計の設置状況

期間中の毎日、調査区域付近に風向風速計（固定式風向風速計：RainWise 社製 風向風速データロガー WindLog）を設置して風向風速を1分間隔で計測した。

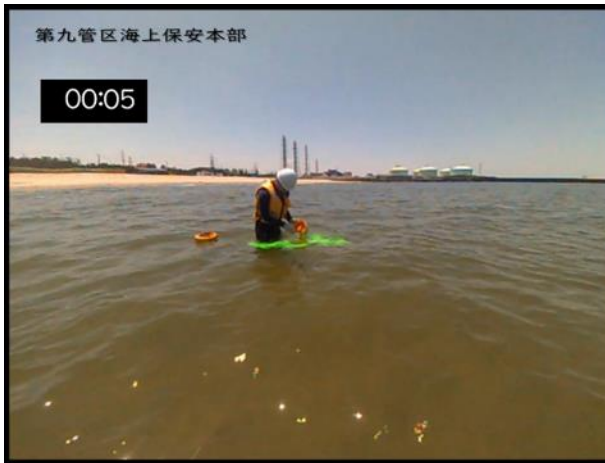
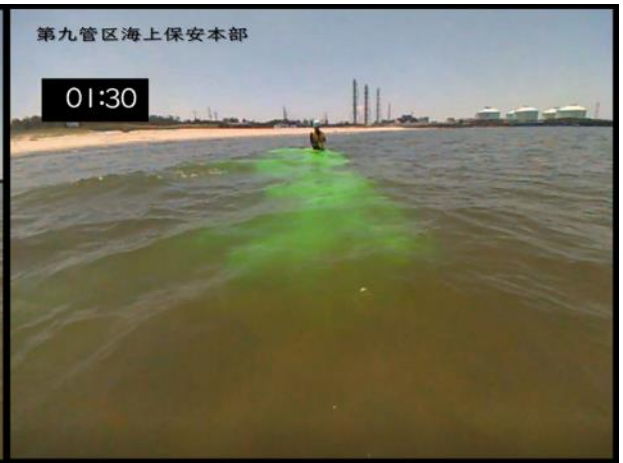
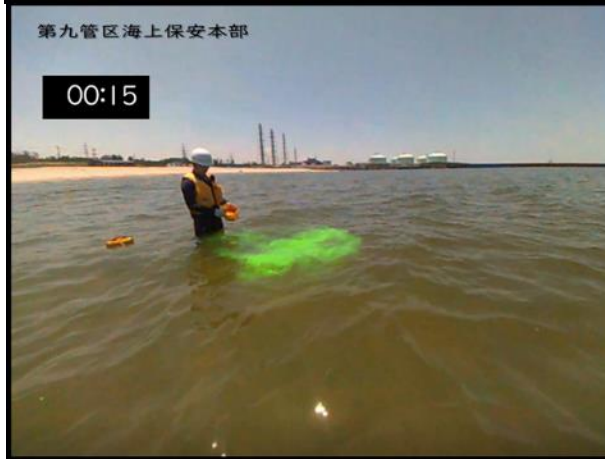
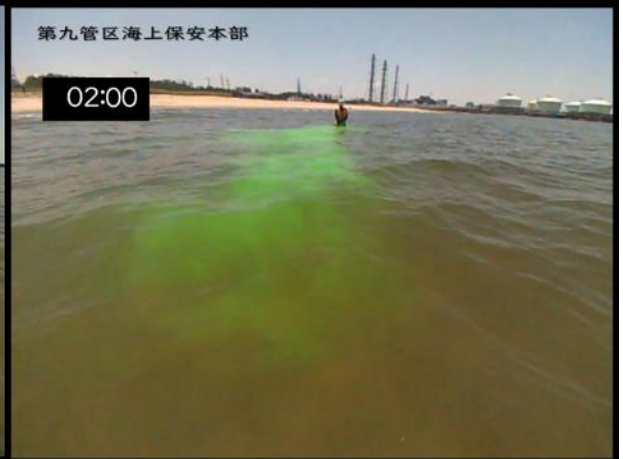
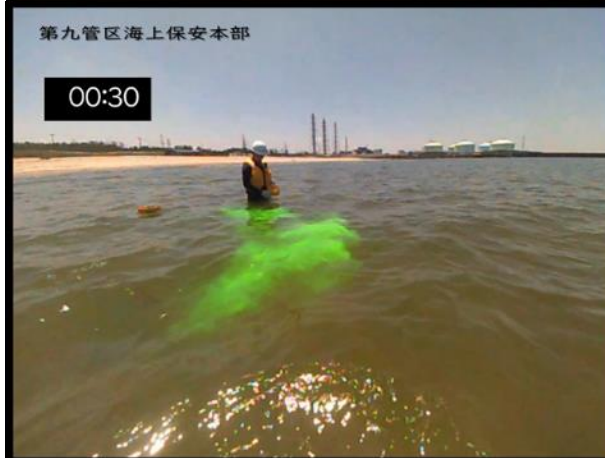
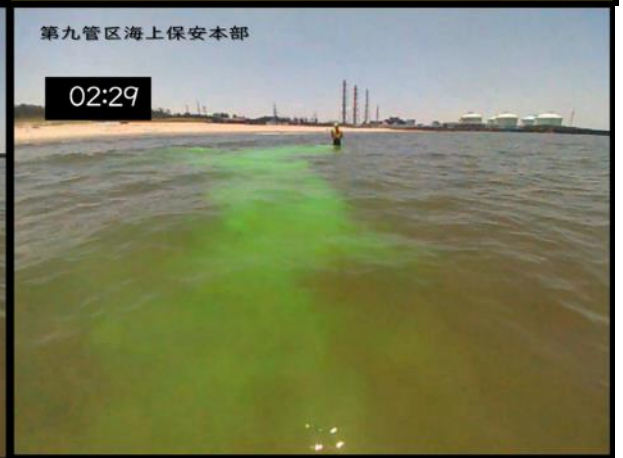
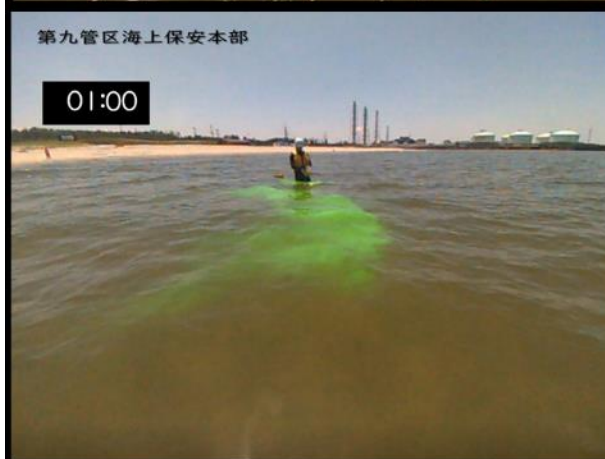
## 写真7 散布開始から2分半まで

波打ち際から沖合 20m～30m の場所（水深約 0.5m）で着色剤を散布したものの、離岸流の発生は確認できなかつた。波打ち際から沖合 40m 付近の水深が約 1m ある場所で散布したところ、ごく弱い離岸流を観測した。離岸流は、流速約 5cm/s～17 cm/s で、20～30m ほど沖へ出ると消滅した。
