自律型海洋観測装置 (AOV) の運用†

Operation of Autonomous Ocean Vehicle†

The Japan Coast Guard started using Autonomous Ocean Vehicles (AOV) for oceanographic observations in 2016 and has greatly improved its operations from then on. For example, it has established a recovery method based on its survey vessels and found an effective paint to prevent marine biofouling for long-term observation. Recently, it has succeeded in the acquisition of precious oceanographic data in the near center of typhoons and Kuroshio Current. In this paper, we provide an overview of the Japan Coast Guard's efforts related to AOV operations and present some results of our observations.

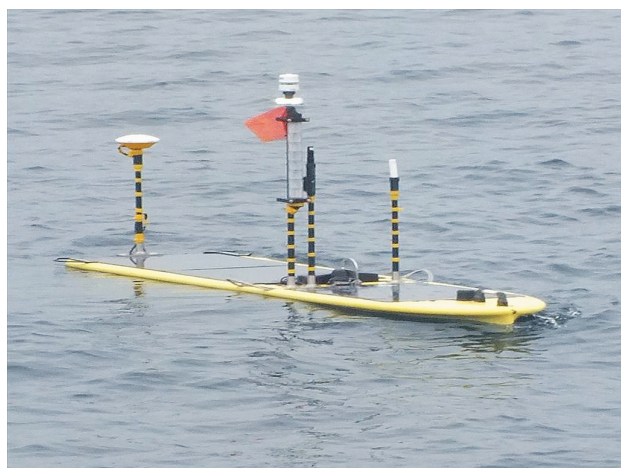
Photo 1. Autonomous Ocean Vehicle (AOV).
写真1. 自律型海洋観測装置 (AOV).

2016年度より運用を開始した自律型海洋観測装置 (AOV: Autonomous Ocean Vehicle) (Photo 1) について, 西村・他 (2017) で報告されているが, その後の AOV の観測をよりよくするため

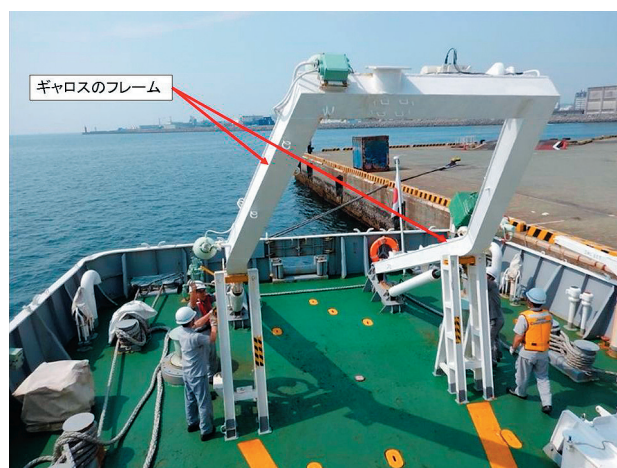
Photo 2. [S/V Meiyo] Recovery workspace. These particular types have frames on both side of the A-frame crane.

写真2. 測量船「明洋」揚収作業スペース。ギャロスは左右にフレームがあるタイプ。

回収前のブリーフィングで同月に実施した測量船「海洋」でのAOV回収の作業映像を用い、測量船「明洋」の乗組員に説明し、実際の作業後に測量船「明洋」に適した作業要領を整理した。測量船「海洋」との違いは、ギャロスの形状と後部甲板の作業スペースで、ギャロスは左右にフレームのあるタイプである。甲板にはギャロスを納めるための支柱が2本立っていて、作業スペースや動線も限られた状態であったため、作業方法はほぼ変わらないが、作業中にフレームや障害物に注意した動きが求められた (Photo 2)。測量船「明洋」では、左舷側の後部甲板が使用できないため、左舷側のキャプスタンの代わりに巻上機を使用した。作業前にまず、ゴムボートの組み立て、

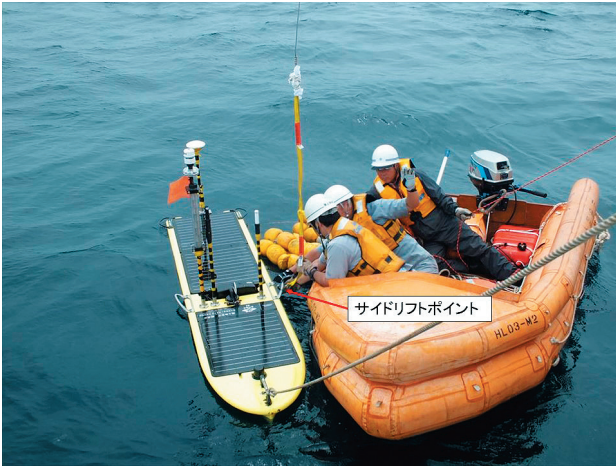
Photo 3. Attaching lifting rope to the side lift point of the AOV.

写真3. AOVのサイドリフトポイントへ吊り上げ索の取り付け.

準備後、AOV回収作業に入る。AOVに信号を送りAOV後方から回収用ブイをリリースさせる。回収用ブイにはロープがついていて、そのロープをゴムボートで回収し手繰り寄せ、フロートのサイドリフトポイントにえい航索を取り付け、4ノット以下で測量船「明洋」船尾までえい航する。測量船明洋後部甲板にえい航索を渡し、AOVを手繰り寄せる。後部甲板でゴムボートから回収用ブイを受け取り、回収用ブイをフロート後部の振れ止め索とする。ゴムボートでフロート先端部に振れ止め索、サイドリフトポイントに吊り上げ索を取り付ける (Photo 3)。その後、巻き上げ体制に入る。フロートのアンテナがある面を船尾から外側に向けてフロートを引き上げる (Photo 4)。フロートがある程度まで引き上げた

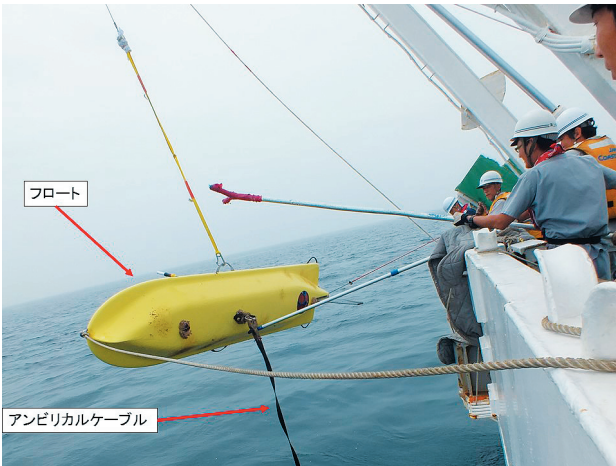
Photo 4. Lifting the AOV's float.

写真4. AOVのフロートの引き上げ.

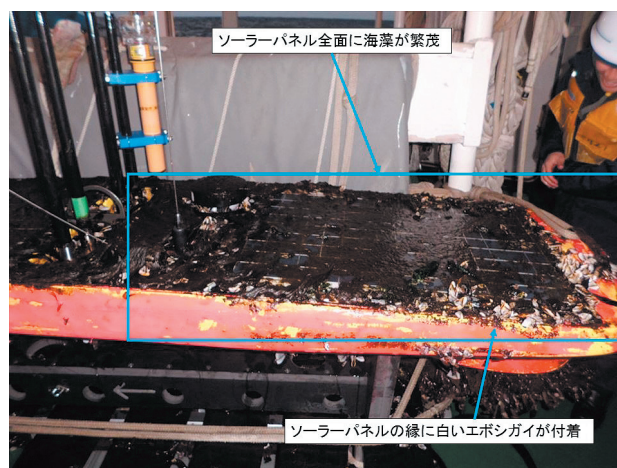
Photo 7. The result of the hydrolysis paint coating (observations from July to December 2014).

写真7. 加水分解塗料塗布結果(2014年7月~12月観測)。

長期連続観測の実施のためには、海洋生物付着による浮体重量及び水流抵抗の増加を抑え、必要な電力を供給するソーラーパネルのガラス面への海洋生物付着による給電力低下を抑止しなければならない。ここでは、2016年に防汚効果の比較試験を実施し良好な結果を得た(西村・他, 2017)シリコン系防汚塗料である(株)中国塗料製の生物付着防止剤バイオクリンECOの塗装を施した効果について紹介する。西村・他(2017)では東京港台場で2016年9-10月の期間に調査したが、今回は、三陸沖で2014年7月から12月に観測したAOVと奄美大島西方で2016年9月から2017年2月に観測したAOVを比較した。三陸沖で観測した加水分解型塗料(ソーラーパネルには塗装ができない)を施した結果(Photo 7)

と奄美大島西方で観測したバイオクリンECOを施した結果(Photo 8)である。加水分解型塗料は、海洋生物の付着を防ぐ防汚剤と海水に触れると徐々に溶解する樹脂で構成される塗料である(舩岡, 2011)。生物付着状態は写真からも明らかであり、バイオクリンECOを塗布したAOVは付着物が少なく、また付着していても表面のみであり、拭き取りで簡単に除去することができた。次にバッテリーの充電量と給電力の状況であるが、Fig. 1は海洋生物付着により給電力が徐々に

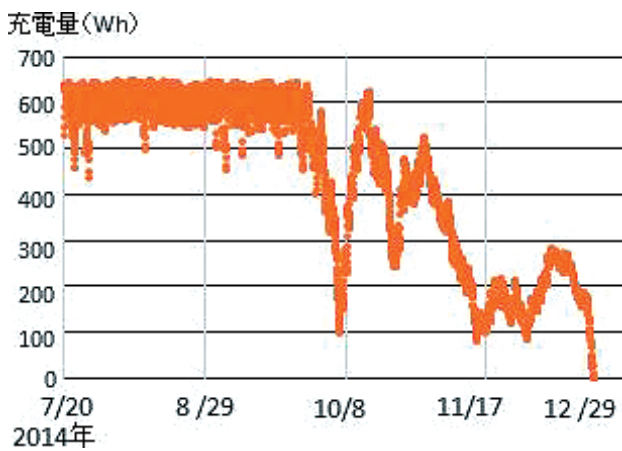
Fig. 1. Charged amount in the AOV battery observed in Sanriku offshore from July 2014 to December 2014.

図1. 2014年7月から12月に三陸沖で観測したAOVの充電量.

落ちているため、数ヶ月単位で見ると右肩さがりに充電量が落ちていることが特徴であり、Fig. 2は、悪天候で一時的に充電量が落ちても天候が回復すれば給電力も回復するため充電量が元に戻っていることが特徴である。奄美大島西方に投入したAOVは、海洋生物付着による給電力の低下抑制の効果もはっきりと現れており、バイオクリンECOを塗布したAOVは回収するまで給電状況は良好であった (Figs. 1, 2).

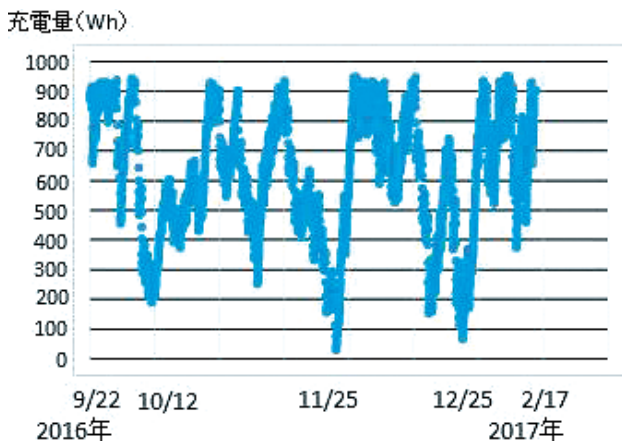
Fig. 2. Charged amount in the AOV battery observed in the west of Amami Oshima from September 2016 to February 2017.

図2. 2016年9月から2017年2月に奄美大島西方で観測したAOVの充電量.

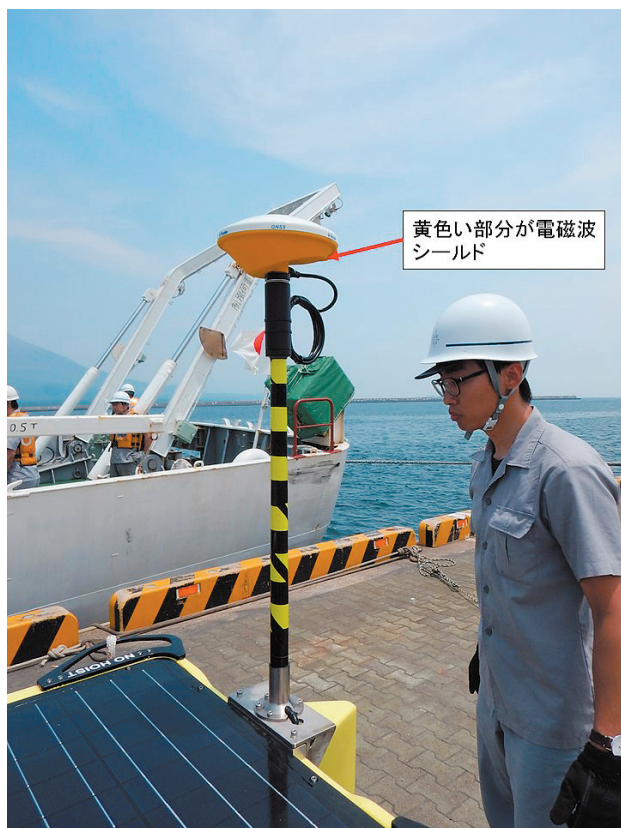
Photo 9. GNSS antenna with electromagnetic wave shield (yellow part).
 写真9. 電磁波シールド（黄色い部分）を取り付けたGNSSアンテナ。

イリジウム信号はフロート中心部分から発信されており、そこを中心とした上側の仰角100度内に影響を及ぼしている。GNSSアンテナの位置の検討としては、フロートの先端又は後部に設置することとなるが、荒天でもアンテナを維持するためには波浪の影響が比較的少ない後部に取り付けることが得策である (Fig. 3)。また、GNSSアンテナの衛星情報受信条件を満たすには、波の影響を避けアンテナを高くする必要がある。しかし、アンテナを高くすると下方からイリジウム信号を受けることとなり、その信号をブロックする対策も必要となる。ブロックの対策としてはアンテナの下部に遮蔽板を取付けるか、アンテナの底部に電磁波シールドを施すかだが、海上という過酷な条件下ではできる限り物の設置を避けるため、電磁波シールドを施すこととした (Photo 9)。さらにアンテナと受信機の間、特定の周波数の信号をシャットダウンするノッチフィルターを取り付

け、電磁波シールドでもブロックできなかったイリジウム信号を可能な限り除去することとした。GNSS解析では、基線長20 kmの制限があるRTK (Real Time Kinematic) 解析に代えて、日立造船株式会社が開発したGNSS Automatic Remote Data processingシステム（以降GARDシステムという。）により精密単独測位 (PPP-AR: Precise Point Positioning with ambiguity resolution) による解析を行うこととした。GARDシステムはGNSSを利用した連続観測及び精密解析システム用のソフトウェアである。グラフィックユーザーインターフェースを基に直感的な操作が可能で、ベルン大学が開発したソフトウェアであるBernese 5.2によるスタティック基線解析と、GPS Solution Inc. と日立造船株式会社が共同開発したソフトウェアであるRTNetによる精密単独測位によるキネマティック解析 (PPP-

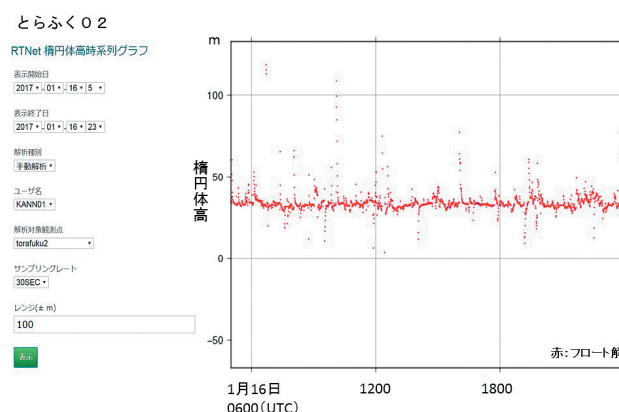
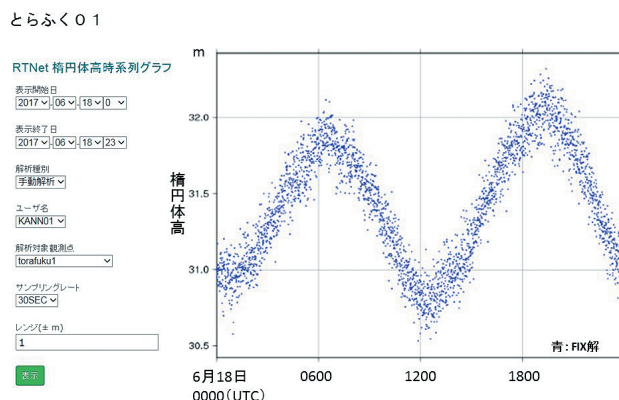
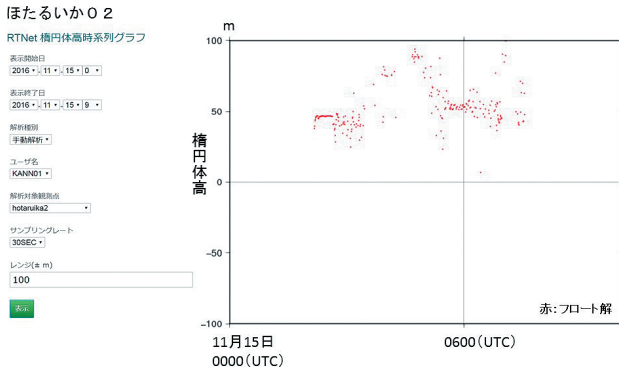
Fig. 4. The analysis results of GNSS data acquired by the AOV "Torafuku2" (2017/1/16 6:00 to 23:00 (UTC)).

Fig. 5. The analysis results of the GNSS data acquired by the AOV "Torafuku1" (2017/6/18 0:00 to 23:00 (UTC)).

Fig. 6. The analysis results of the GNSS data acquired by the AOV “Hotaruika2” (2016/11/15 0:00 to 9:00 (UTC)).

Fig. 7. The analysis results of the GNSS data acquired by the AOV “Hotaruika2” (2017/5/31 2:00 to 23:00 (UTC)).

AR) を実施することができる。電波干渉の対策を講じる前と後のAOVのGNSSデータを解析した結果を楕円体高時系列として示す (Figs. 4-7)。Fig. 4とFig. 5は第七管区海上保安本部のAOV「とらふく1号, 2号」, Fig. 6とFig. 7は第八管区海上保安本部のAOV「ほたるいか2号」を用いて海上で観測したデータである。対策前は値が定まっておらず解析した結果の信頼性が低いことを示すフロート解 (赤い点) になっているが、対策後は解析した結果の信頼性が高いことを示す

fix 解 (青い点) となり潮位とみられるカーブを描いている。ただ、海上では fix 解となるが陸上でテスト観測した際 fix 解とならないことがあり、原因は調査中である。

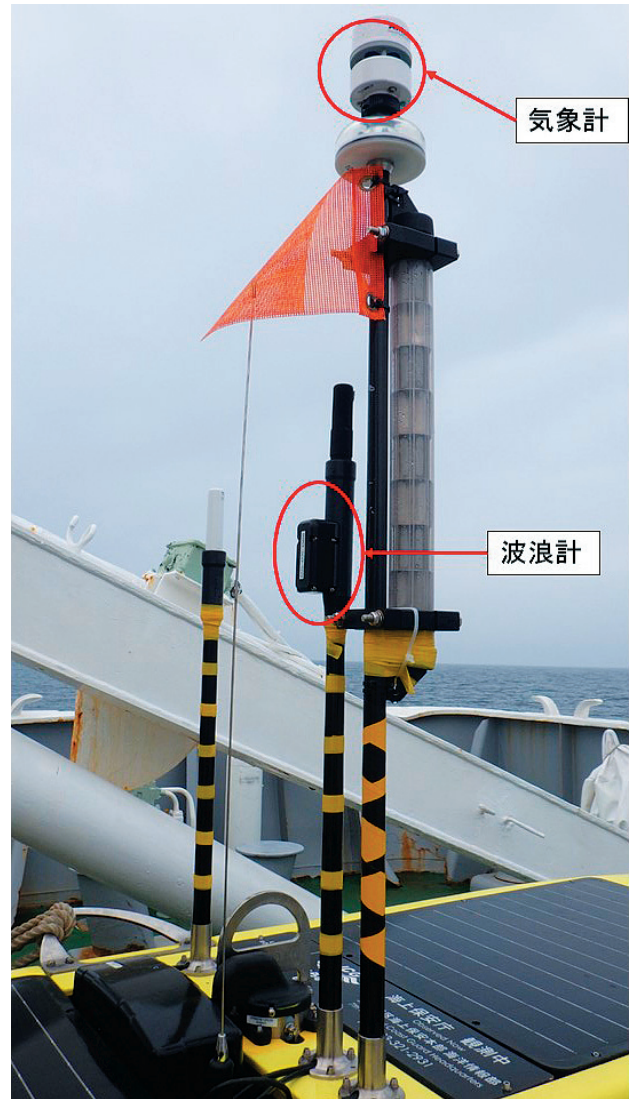
Photo 10. Weather station and wave meter on AOV.
写真 10. AOV の気象計と波浪計。

2016年9月から、AOVにより様々な気象・海象を観測してきており、観測した成果のうち代表的なものについて報告する。なお、風速については気象計 Airmar 社製 PB200、波浪については波浪計 LORD 社製 3DM-GX3-35 を使用し観測した (Photo 10)。

を風が通過するようになっており、内部にある4つのトランスデューサーで風の強さや方向を観測する仕組みになっている (Fig. 8)。波浪計は GPS と Internal Measurement Unit (以降、IMU という) を搭載しており、GPS で位置、速度、時刻、IMU で Z 方向の加速度、ピッチ、ロール、方位を観測し、波浪データとしてまとめている。

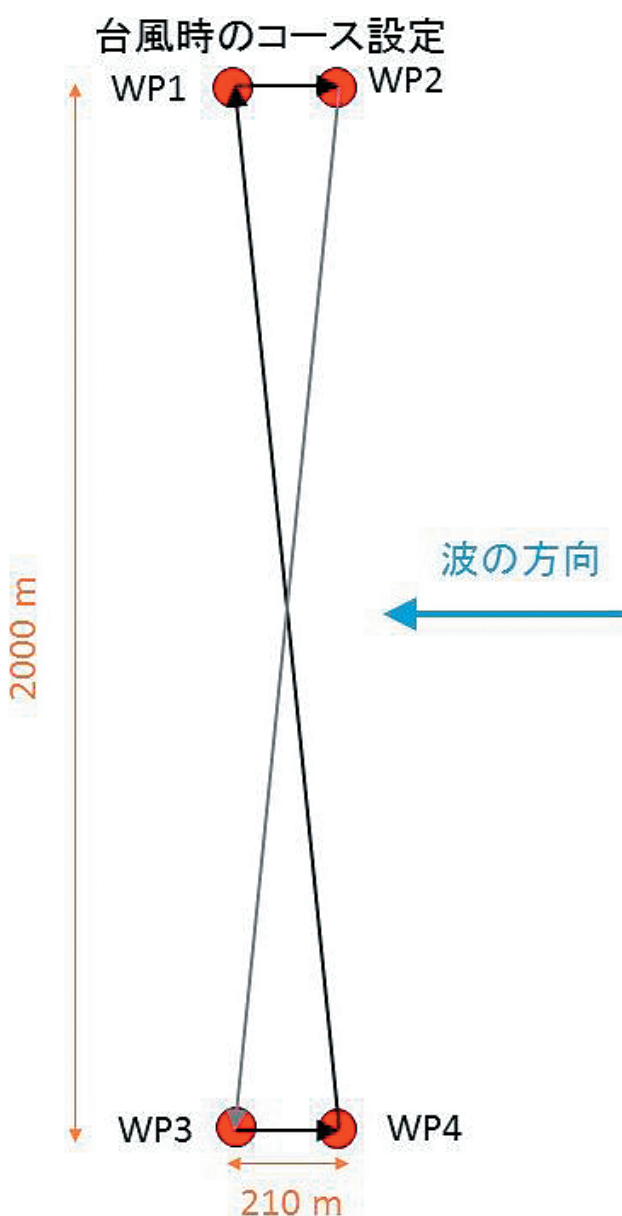
Fig. 15. An example of AOV circuit course setting for a typhoon.

図 15. 台風時の AOV 周回コース設定例。

部の破損や AOV 本体の破損のリスクを考慮して、台風接近時は避航する運用をとっている。また、メーカーから荒天時の運用としてフロートと水中グライダーのバランスをもとに AOV の進行方向の後方 ± 60 度から高波を受けないように注意がなされている。同じ海域に留まる場合は、波を横から受ける移動を長くし、後方から受ける移動を短くする方がよいとの提案があった。Fig. 15 にコースの設定例を示す。

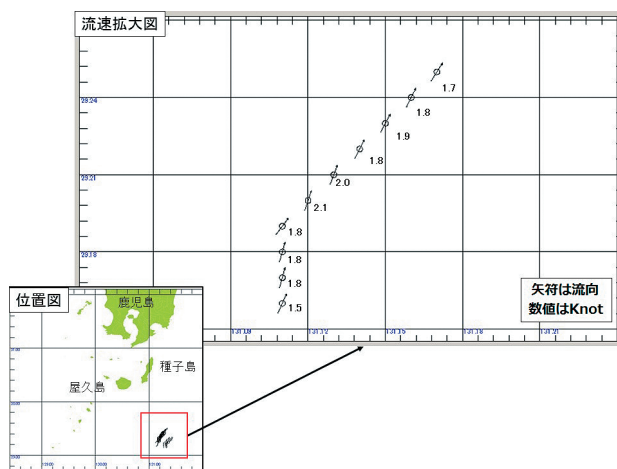
Fig. 16. Current velocity and direction of the Kuroshio observed by AOV.

図 16. 黒潮の流向・流速の観測結果。

2016 年 11 月 30 日、第十管区海上保安本部の AOV「きびなご1号」が種子島南東方海域の黒潮で 2 ノットを超える強い流れを観測した。AOV の運用は観測海域を設定し長期間観測を実施しており、通常黒潮のような 2 ノットを超える海流での観測は AOV の性能上想定していないが、AOV により黒潮を観測した大変貴重な記録となった (Fig. 16)。観測した流速データは 2016 年 12 月 1 日発行の海洋速報に掲載した。
