平成18年7月11日

第八管区海上保安本部

由良川河口付近の流れに注意！！

由良川河口付近の流れと水深

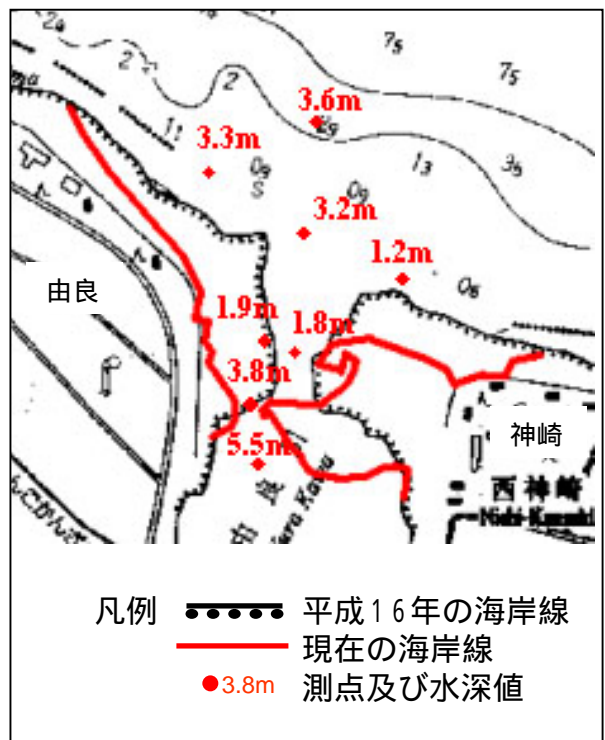
図3 海岸線と水深

現在、河口付近の海岸線は平成16年7月頃に比べ大きく変化するとともに、水深も変わっています。

2 由良川河口付近の海岸線と水深の変化（別紙図3）

海岸線や水深は、台風等による波浪や洪水による陸地・海底の浸食、砂泥等の堆積により頻繁に変化します。プレジャーボート等小型船舶の航行には十分注意して下さい。
