水路要報

昭和21年南海大地震調査報告

地変及び被害編

水路局

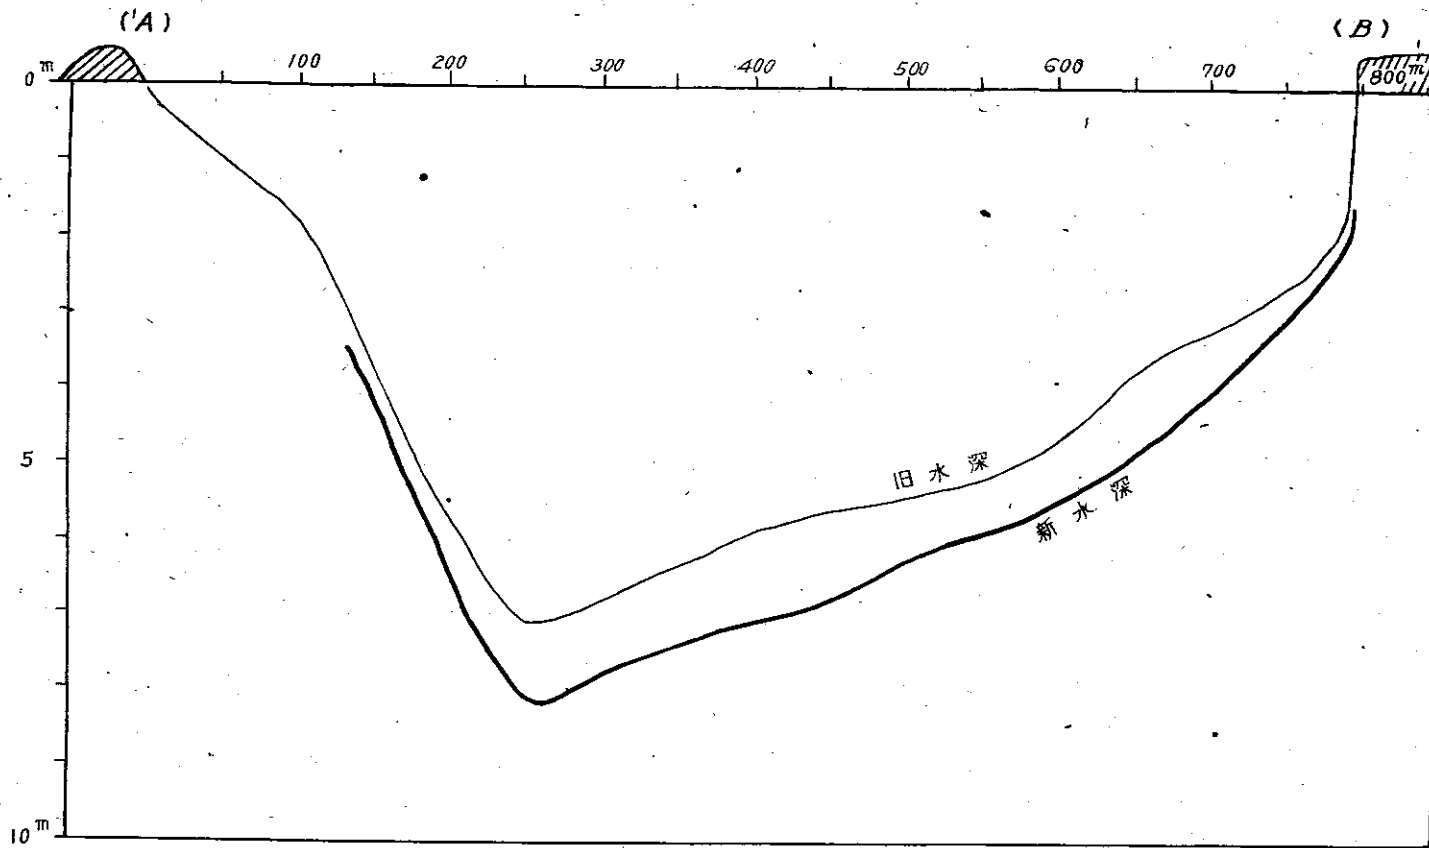
圖表 N°4 文里港內断面圖

地盤の隆沈 文黒港口荒磯山西岸の 3.5 メートルの水上岩では 0.3 メートル、黒埼あかり台附近の干出 1.5 メートルの岩では 0.4 メートルそれぞれ沈下量を測得した。測深は港奥岸壁附近より港口の荒磯磯山水上岩を結ぶ一線及び港外の前記干出岩より北西方向の延長線との 2 箇所である。前者においては岸壁附近の水深 1 メートル附近では 0.2 メートル、港の中央の水深 7 メートル附近では 1.2 メートルで平均値は 0.7 メートルそれぞれ沈下、後者ではおおむね 0.4 メートルの沈下量を得たが最大、最小はそれぞれ 0.6 メートル、0.2 メートルである。一般には沿岸は 0.6 メートル程度の沈降があつたようであるが堤防等の破壊で標準物を失い、明確な状況は不明である。しかし従来大潮の際でも浸水をしなかった所が浸水を見るに至ったのでその沈降量はおおむね前記の量にほぼ近いことは確実である。
