水路測量

災害対応水路測量班

Hydrographic surveys

Hydrographic Survey Team responding to Disasters

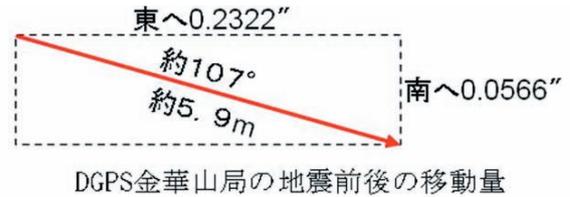
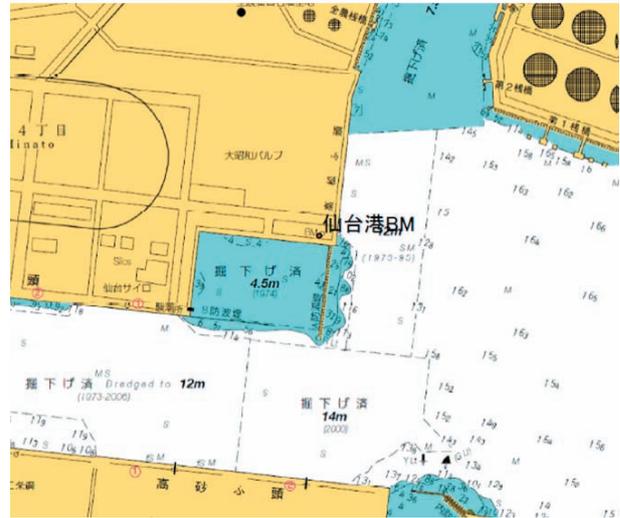
震災によって陸上の基本水準標や験潮所が被害を受けた。地震による地殻変動は国土地理院の電子基準点データによれば宮城県牡鹿半島付近では水平で5.4mにも達しており、海上保安庁の金華山DGPS局も大きく被災し、欠射となっていた。同DGPS局は、運用する当庁交通部の修理により、4月13日に復旧した。

め、被災管区のGPS測量データ及び公開された電子基準点GPSデータについて、和歌山県の下里海洋測地本土基準点を基準として長基線解析ソフト (Bernese 5.0) を使用して解析した (Table 2)。これにより、基準点の無い被災管区でも基準点測量や岸線測量が可能となった。基図の海図には DGPS 金華山局の地震による移動量を与え、仙台港 BM の解析位置を重畳した (Fig.1)。

図1 基図の海図には DGPS 金華山局の地震による移動量を与え、仙台港 BM の解析位置を重畳。

Fig. 1 Result of long-baseline analyses. Upper: Horizontal displacement of Kinkasan DGPS station relative to Shimosato station due to the earthquake. Lower: Chart for hydrographic surveys, showing recalculated position of the benchmark "Sendai-Ko BM" in Sendai-Shiogama port (Sendai section).

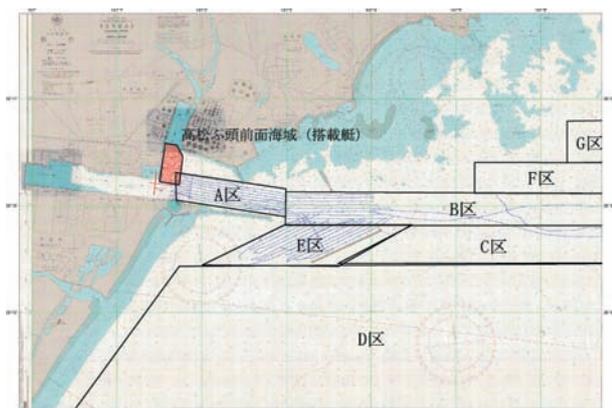
た。測量予定海域 (Fig. 2, A~G 区) には、依然として筏、ロープ等の浮遊物が多数存在していたため、比較的浮遊物が少なかった A 区, B 区西側及び E 区西側を「海洋」本船により、また、高松ふ頭前面海域を搭載艇により測深を実施した。

図2 第1次の仙台塩釜港仙台区測深区域及び航跡
 Fig. 2 Area of the 1st survey in Sendai-Shiogama port (Sendai section) with ships' track lines. Blue and red lines indicate track lines of S/V Kaiyo and its onboard craft, respectively.

本船による調査は、浮遊物の少ない A 区、B 区（西側）及び E 区（西側）のみの調査となったが、EM 302 の浅海域のデータはノイズが非常に多く異物の判別等が難しいものの、116 点の異物の疑いのある箇所を確認した。

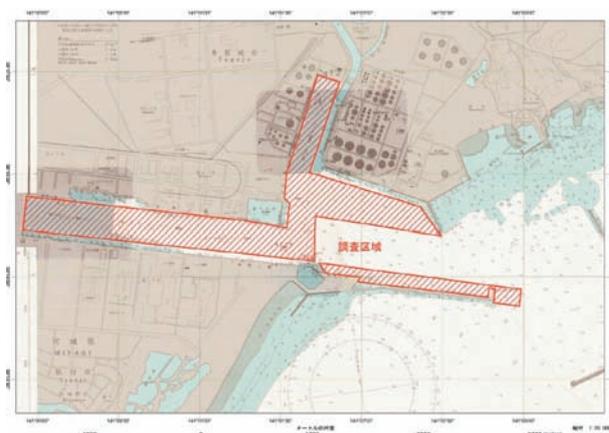
図3 第2次の仙台塩釜港仙台区測深区域
 Fig. 3 Area of the 2nd survey in Sendai-Shiogama port (Sendai section) by the onboard craft of S/V Tenyo.

第2次の「天洋」による測量は、搭載艇により港内の測量を実施した。測深機は、SeaBat 8125 マルチビーム音響測深機及び直下水深の確認のための PDR 601 音響測深機を同時使用した。測深区域は、中野ふ頭と対岸の高砂ふ頭間の海域（港奥）、向洋ふ頭から南防波堤東端までの防波堤沿いの海域、JX 日鉱日石エネルギーの南側前面海域及び JX 日鉱日石エネルギーと全農仙台石油基地との間の海域である（Fig. 3）。港奥の新日本製鉄の岸壁付近及び JX 日鉱日石エネルギー前面

測深の結果、今回測量した海域は、震災前と比べて全体的に 0.5～1 m 程度深くなっていることが判明した。港奥及び JX 日鉱日石エネルギー南側海域には陸上から流出したコンテナ及び車と推定される海底突起物が多数確認された。当該調査期間中も毎日、沈没したコンテナ等の撤去作業が付近海域で行われていた。南防波堤の灯台付近は崩落しており、灯台は大きく傾斜していた。また、港奥の護岸の南部分も損壊していた。

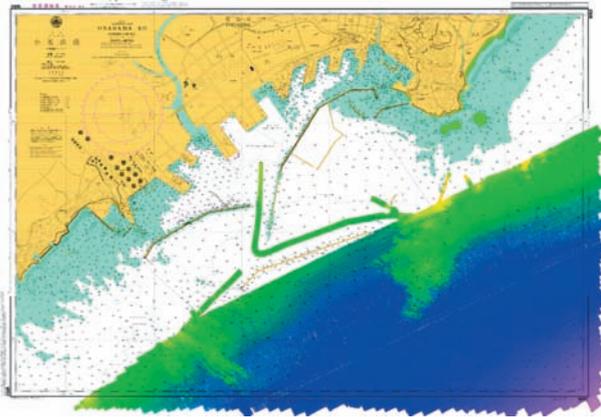
図7 小名浜港における第1次の測量実施区域
Fig. 7 Area of the 1st survey in Onahama port.

響測深機にて沖合部の測深作業を実施した (Fig. 7)。天候にも恵まれ、岩盤質の海底であったことからノイズも少なく良好なデータを取得することができた。なお、航路障害となる異物等は確認されなかった。

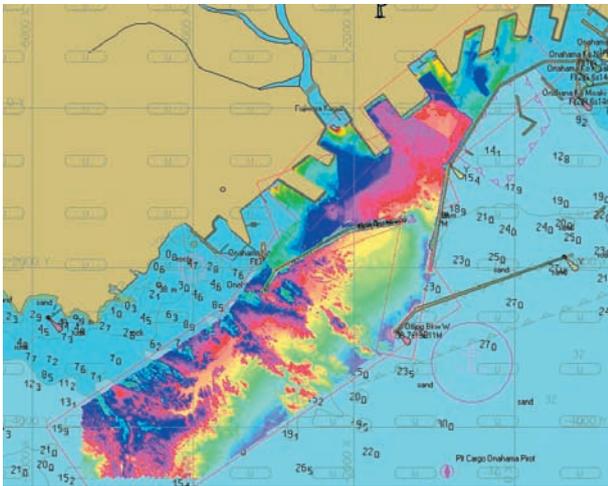
図8 小名浜港における第2次の測量実施区域
Fig. 8 Area of the 2nd survey in Onahama port.

第2次は、港内を「天洋」搭載艇の SeaBat 8125 及び PDR 601 で測量を実施した。荒天等によって実施できない場合は区域を替えて効率的に実施し、概ね良好なデータを取得できた (Fig. 8)。調査海域には大小様々な異物が存在しており、小名浜港外の北側では水面を漂うロープに測深中幾度か絡網しそうになった。ロープに目印として浮体を取り付けた上で、福島海上保安部に連絡し以後の対応を依頼した。このように航行や離着岸に支

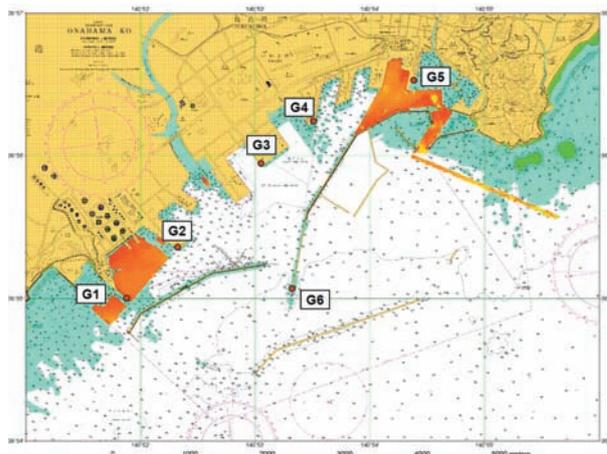
第3次は、「海洋」搭載艇 (SeaBat 9001, PDR 601) で港内の測量を実施した (Fig. 12)。5月28日～6月1日の5日間は、台風接近により測深作業ができず、岸壁及び防波堤突端においてGPS観測を実施した (途中2日間の荒天待機を挟む)。搭載艇による測深は、台風接近の影響が無くなった6月2日から再開したが、3日及び4日は濃霧のため実施できなかった。本期間では、悪天候の影響により予定した海域の一部しか調査ができなかったものの、詳細な測深データを取得し、7カ所で海底の異物を確認した。

図 12 小名浜港における第3次の測量実施区域及びGPS観測点 (赤点)

Fig. 12 Area of the 3rd survey in Onahama port. Red dots indicate locations of GPS-observation sites.

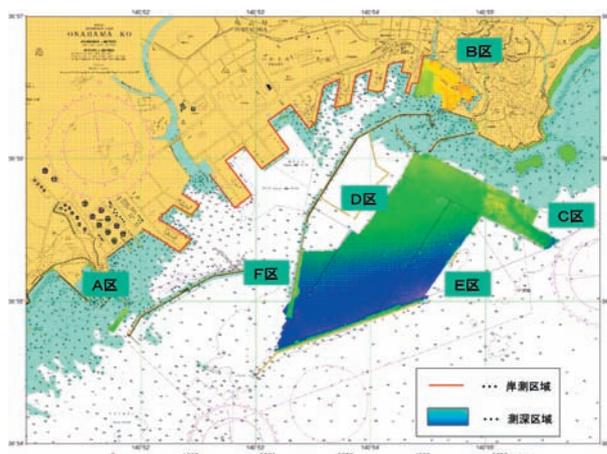
図 13 小名浜港における第4次の測量実施区域及び岸線測量

Fig. 13 Area of the 4th survey in Onahama port. Red lines indicate coast line surveyed.

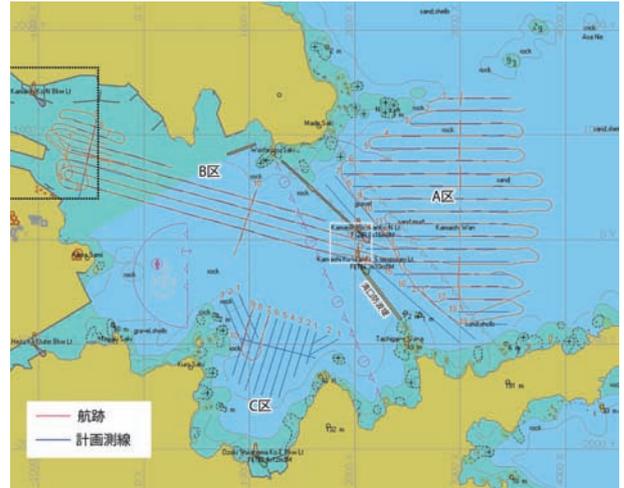
第 1 次では、「海洋」本船のマルチビーム音響測深機 (EM 302) 及び搭載艇による PDR 601 型音響測深機で測深を実施した。本船では、湾口防波堤の外側 (東側) 海域 (A 区), 湾口防波堤から公共ふ頭までの航路海域 (B 区) 及び白浜漁港沖の海域 (C 区) を測量する計画であった (Fig. 15)。A 区及び B 区については計画どおりの測深作業を行い良好なデータを得ることができた

図 15 釜石港第 1 次測量における「海洋」の航跡図。黒い点線は図 16, 白い長方形は図 17 の位置。

Fig. 15 Survey lines of S/V Kaiyo during the 1st survey cruise in Kamaishi port (red line: surveyed, blue line: planned). A black dotted line and a white rectangle indicate the locations of Fig. 16 and Fig. 17, respectively.

測量の結果、湾口防波堤の潜堤上面は震災前に 19 m 台であった水深が、震災後には 30 m 台になっていた (Fig. 17)。また A 区 (ナガ根付近) 及び C 区 (クイクイ島付近) には海図より浅い水深が数箇所あった。本船で測量した A 区及び B 区には、異物と思われる記録はほとんどなかつ

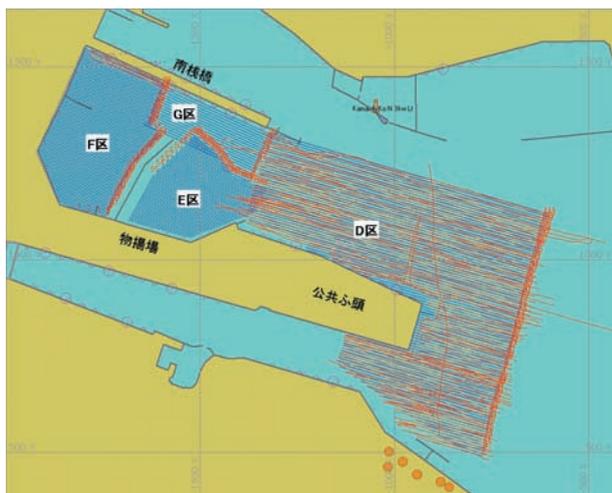
搭載艇による測量は本船の測量と同時並行で実施した。PDR 601 型音響測深機により、未測深幅が 1 m 未満になるように測線を設定し、公共ふ頭周辺の海域 (D 区), 物揚場岸壁の北側前面海域 (E 区), E 区西側の船だまり海域 (F 区) 及び南棧橋の南側前面海域 (G 区) を測深する計画であった (Fig. 15)。しかし、全区域を測量するには日程に余裕がなかったことと、搭載艇の機関不調があったこと、また D 区には多数の異物が存在し、その補測及び再測に時間を要したことにより、E 区, F 区及び G 区については測深することができなかった (Fig. 16)。

図 16 釜石港第 1 次測量における「海洋」搭載艇の航跡図

Fig. 16 Survey lines of the onboard craft of the S/V Kaiyo (red line: surveyed, blue line: planned). The location of this map is shown in Fig. 15.

たが、搭載艇で測量した D 区には多数の異物が確認された。

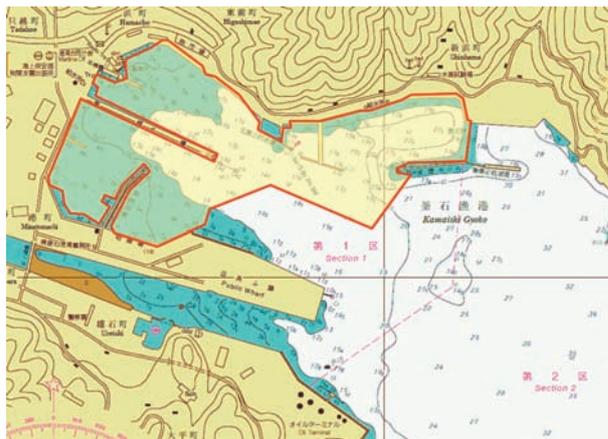
第 2 次の測量は、6 月 13～15 日の日程で測量船「天洋」の搭載艇によりマルチビーム音響測深機 (SeaBat 8125) 及び音響掃海機 (PDR 601) を使用して実施した (Fig. 18)。測量海域は、第 1 次測量で実施できなかった E 区、F 区、G 区、更

図 18 釜石港における第 2 次測量の実施区域
Fig. 18 Area surveyed during the 2nd survey in Kamaishi port.

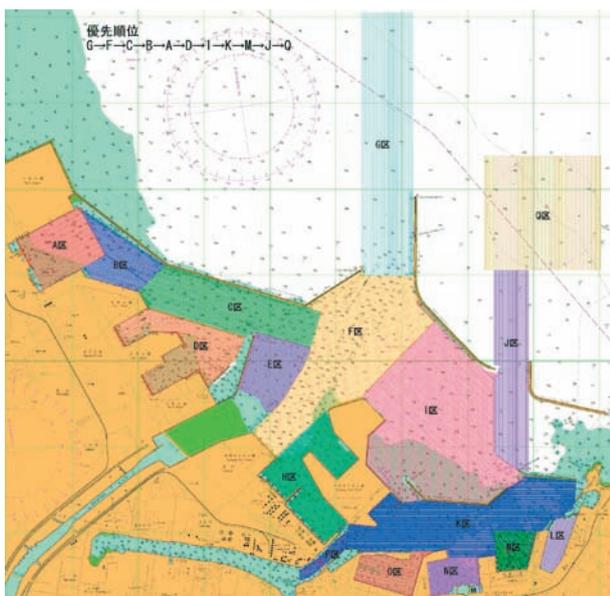
図 24 八戸港の測量計画図

Fig. 24 Survey area (planned) in Hachinohe port.

水路測量を行う予定であったが, 異物の海域への流出が非常に多く, 大掛かりな撤去作業が行なわれていたため, その作業終了状況を八戸海上保安部に確認し, 測量実施時期を調整した. 計画では, A~Q 区の全 17 区域のうち優先順位に記載された 11 区域 (Fig. 24) について測量を予定していたが, 日程的に余裕はなかったものの, 優先順位最後の Q 区まで実施することができた. また, この期間中二管区海洋情報部職員による陸上測量班が岸線測量及び驗潮作業を実施した.

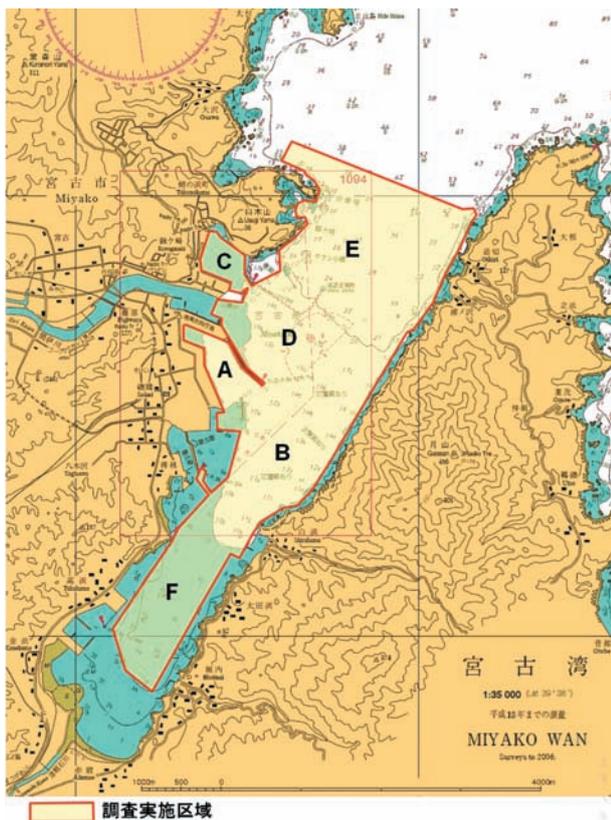
図 29 宮古湾の測量区域
Fig. 29 Survey area (planned) of Miyako Bay.

実施した。測深機は、マルチビーム音響測深機 (SeaBat 8125) 及び音響掃海機 (PDR 601) を使用した。測量海域が広範囲なため、海域を細分割し (7 区域), 優先順位をつけて実施した (Fig. 29)。ただし, 荒天等により測量が困難な場合には, 区域を替えて効率的に作業を進めた。測量区域は藤原第 1 ふ頭, 第 2 ふ頭の前面海域及び磯鶏防波堤の南西側海域 (A 区), A 区の南東側の対岸に至るまでの海域 (B 区), 魚市場のある鉾ヶ崎岸壁, 出崎ふ頭の前面海域 (C 区), C 区の南東側の航路, 泊地海域 (D 区), D 区の北東側の航路, 泊地海域 (E 区), B 区の南西側 (宮古湾の最奥部) 海域 (F 区) 及び浄土ヶ浜の北方海域 (G 区) を計画していた。しかし, 測量期間の初めの台風 (12 号) 接近のために約 3 日間荒天待機したことから, 日程に余裕がなくなり, 優先順位の低い G 区については測量することができなかった。なお, 当該海域では, 測量船の測量に先立ち 7 月に航空レーザー測量を実施し, 海岸から

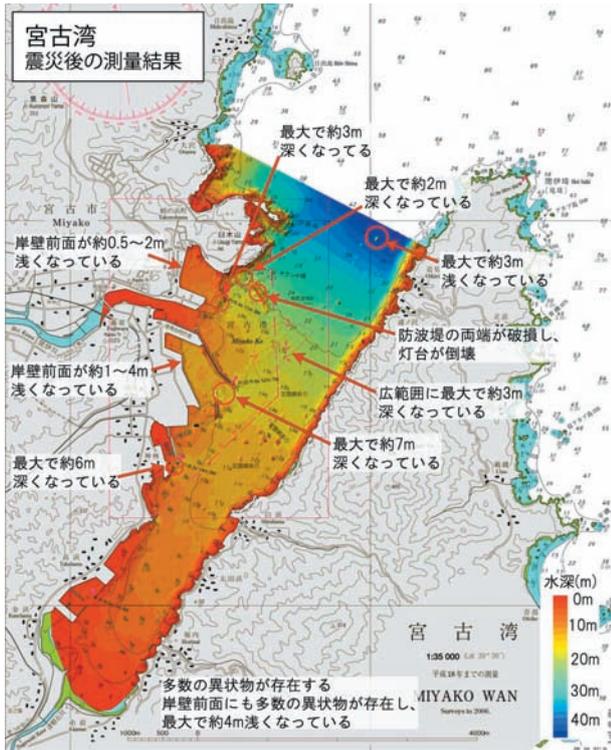
図 33 マルチビーム測深及び航空レーザー測深による宮古湾の測量結果

Fig. 33 Bathymetric map of Miyako Bay, based on shipborne and airborne bathymetry.

Fig. 33に宮古湾の測量で得られた海底地形イメージを示す。宮古湾については、測量船による測量成果に加え、海岸線付近については2011年

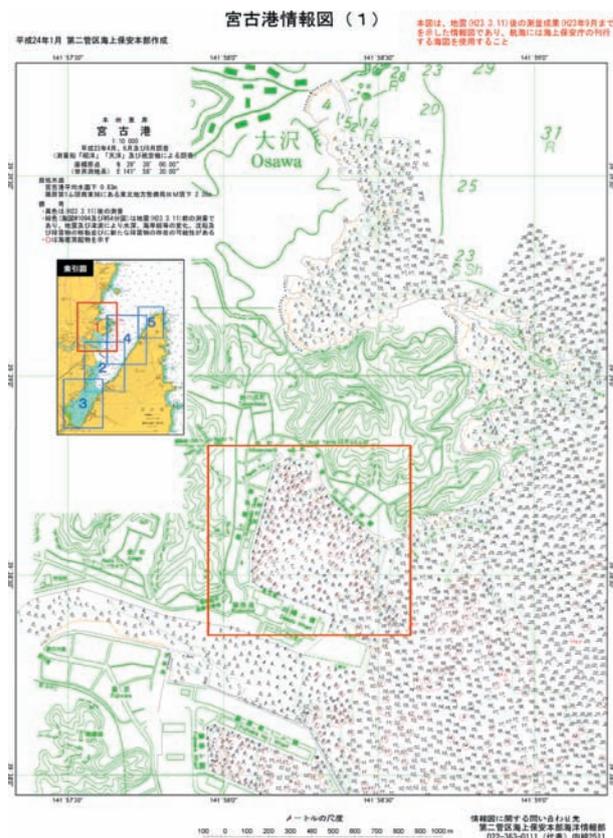
測量成果がまとまった後、その成果が海図の編集作業を経て、実際に改版海図や補正図として刊行されるまでには、さらに1、2ヶ月程度の時間が必要となる。少しでも早く最新の測量成果に基づく震災後の各港湾の情報を海図利用者や関係機関に提供するために、測量成果である水深情報を速報として記載した情報図を作成し、保安部署等を通じて無償提供した (Fig. 36, Fig. 37)。情報図は、改訂前の海図の記載情報を緑色で表示したその上に、震災後に測量した水深や海岸線を黒色で、異物の位置を赤色で示したものである。海図と同じ縮尺で作成している。当初は、測量原図と同じ包含区域を1枚で作成していたが、利用者がコピーしやすいようにA3版に編集して提供したのものもある。

図 36 宮古港情報図。赤四角は図 37 に拡大図あり。
Fig. 36 Seafloor Information map of Miyako port. The red rectangle indicates the location of Fig. 37.

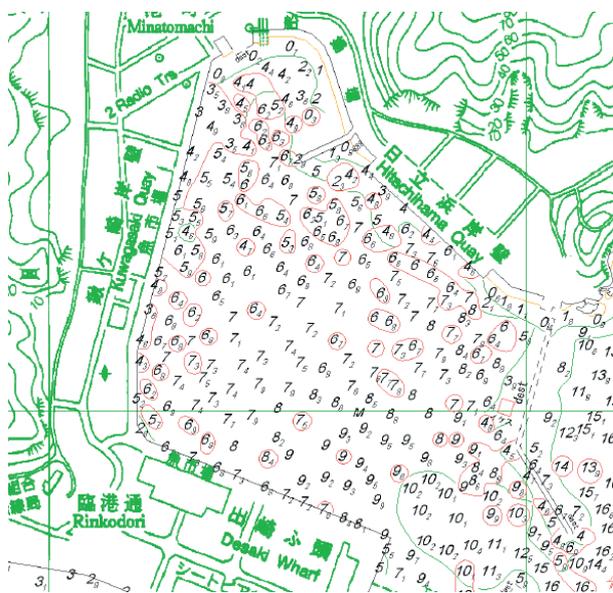
図 37 宮古港情報図 (拡大図)
Fig. 37 Information map of Miyako port (enlarged).
The location of this figure is shown in Fig. 36.
