昭和21年南海大地震調査報告

水路要報 昭和23年刊行(高知分 要約版)

第五管区海上保安本部
海洋情報部

平成23年7月作成

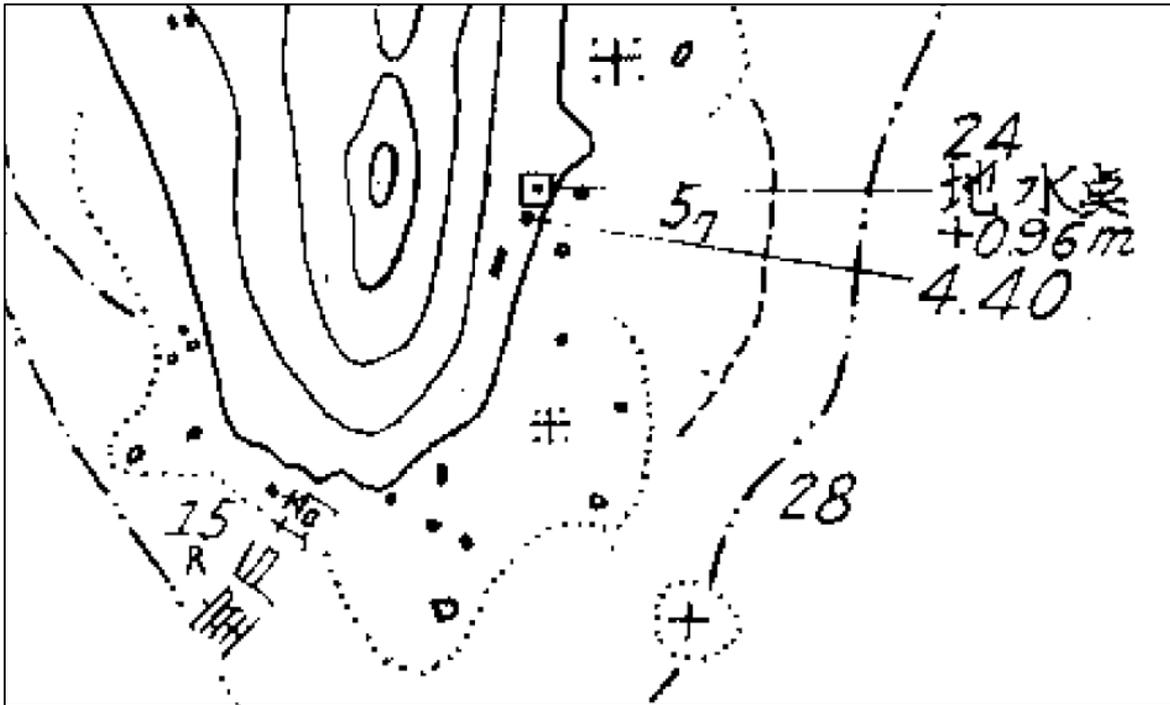
分図No.33

地名	調査項目	内容	
室戸岬	津波	津波の状況	
		海面の状況	
		海震	機関の急回轉した様な震動を受けた、又遠洋漁業船(出漁場所不明)の一部のものは海震を感じ、一部のものは感じなかった。 室戸岬30マイルを航行中のQ45号の事務長からの報告によれば船体が突然がたがたと震動しはじめると同時に船首が前にのめるような感じを覚え丁度暗礁に乗り上げるようでした。それからは10ノットの船足が6ノットしか出なかった。(新聞紙より)
		発光現象	光は認めなかったという者もあるも、津呂では東方に桃色の様な光がパツパツと見えたという者もある。
		その他	地震後ぶり、さばは多少少くなった。いかの漁獲は多くなった。
	地変 分図 No.33 参照	地盤の隆沈	地理調査所水準標の測定結果は椎名においては0.77メートル、室戸埼突堤端部の東側における同所の1等水準標では、0.96メートルそれぞれ隆起した。一般には海岸線の状況からして0.9メートル程度の隆起があったものと見られる。
		海岸線の変化	
		井水の変化	
		地震動の状況	振り時計は全部止まり、大部分の壁はき裂を生じたが壁、かわらの落ちたものはわずかである。墓石は倒れたものは少く、移動は全部のものに見られるが主として北側に前進した。家屋は土台とともに北側に動いたがある一部では幾分時計方向にねじれた傾向がある。
	被害	港湾施設	
		海岸建築物	
		船舶	
		その他

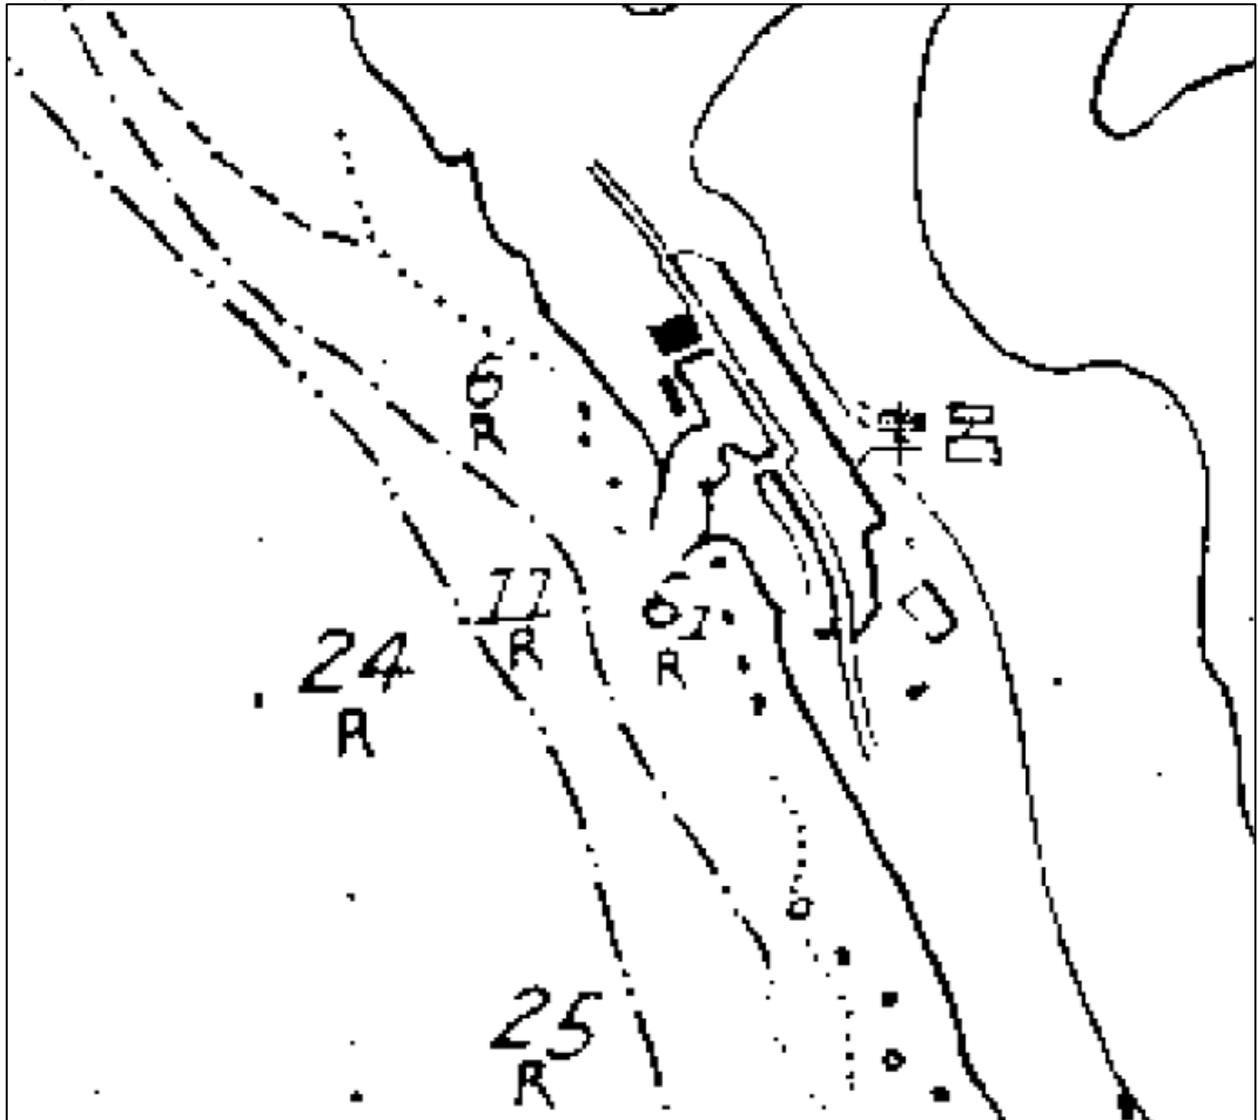
分図No.33

地名	調査項目	内容		
津呂	津波	津波の状況	地震後20～30分して大潮の低潮面より約1.5メートル程引いて後急に押し寄せて来た。船だまりでの津浪の高さは1.42メートルであった。	
		海面の状況		
		海震		
		発光現象		
		その他	当日はどんよりした気持ちの悪い天候であった。	
	地変	地盤の隆沈	地理調査所水準標の測定では0.78メートルの隆起である。一般には海岸線の状況からして1メートル程度の隆起が行われたものと見られる。	
		海岸線の変化	津呂より室戸埼燈台に通ずる道路上には長さ約6メートル、割れ口約0.2メートル、上下約0.6メートルの東西方向の地割れを生じた。又津呂南東の久米次山、山田山にはかなりの大きな山くずれがあった。	
		分図No.33参照	井水の変化	大部分は水位低下を来たしたが1箇月を経過するもなお以前の高さまでには至っていない。
		地震動の状況	石がき、へい等は北西方向にあるものが倒れた。又壁、障子は斜めにき裂が出来た。墓石の大部分は時計方向にねじれたが一部に倒れたものもある。地動はおもに水平動のみのようなものである。野中神社の所の石がき造りの堤防は長さ約20メートルが崩壊し、又防波堤上には全長60メートルの間にき裂を生じた。壁、かわら等に対しての被害は総戸数の8～9割に達する。	
	被害	港湾施設	石造護岸約20メートルが崩壊し又防波堤には約60メートル間がき裂を見たがいずれも地震に困る被害である。	
		海岸建築物		
	分図No.33参照	船舶	被害内訳(全船舶数83隻) 出漁中 8隻(遠洋漁船)被害皆無 岸壁係留中 70隻(動力船)小破3隻 5隻(る艇)被害皆無	
		その他

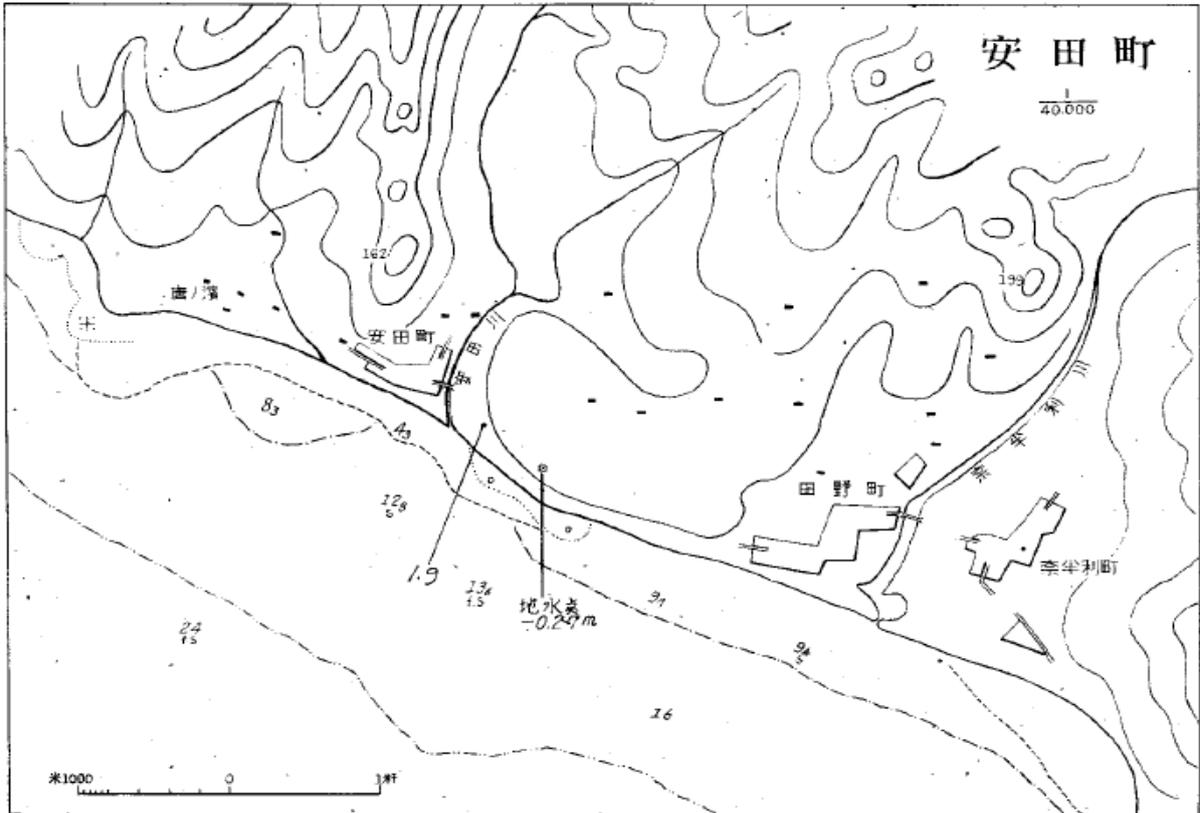
分圖 No.34

地名	調査項目	内容	
安田	津波	津波の状況	地震後10～15分で第1波来襲し、大きいもの1回のみで又浸水もなし。海岸での津浪の高さは1.9メートルであった。
		海面の状況	
		海震	
		発光現象	地震中室戸岬方面と足摺岬方面に光が点々と見えた。
	その他	地震後鰹漁業は不振であるがいかの漁は不変である。	
	地変	地盤の隆沈	安田町南東方の地理調査所水準標の測定では0.27メートルの沈下である。しかし一般には目認されるほどの隆沈はないようである。
		海岸線の変化	山くずれは所々に見られたが大規模なものはない。
		井水の変化	町内のごく一部にかれた所又は水位低下した所が出来た。混濁は震後数日にしてやんだ。
	分図No.34参照	地震動の状況	壁、かわらの落下した家屋数約3割、壁のき裂は斜めの方向を主とする。墓石は約3割が転倒した。家屋に対する被害は全壊6戸、半壊18戸、小破(土台の移動、ひさしの傾斜等)約30戸である(総戸数1,500戸)。
		港湾施設	
	被害分図No.34参照	海岸建築物	被害内訳(全建築物数1,500戸) 全壊 6戸(非住家) 半壊 19戸(住家13戸、非住家6戸) 小破 30戸(土台の狂い、ひさしの傾斜等)
		船舶	被害内訳(全船舶数214隻) 揚陸中 64隻(動力船) 200隻(ろ艇) } 被害はほとんどない
	その他

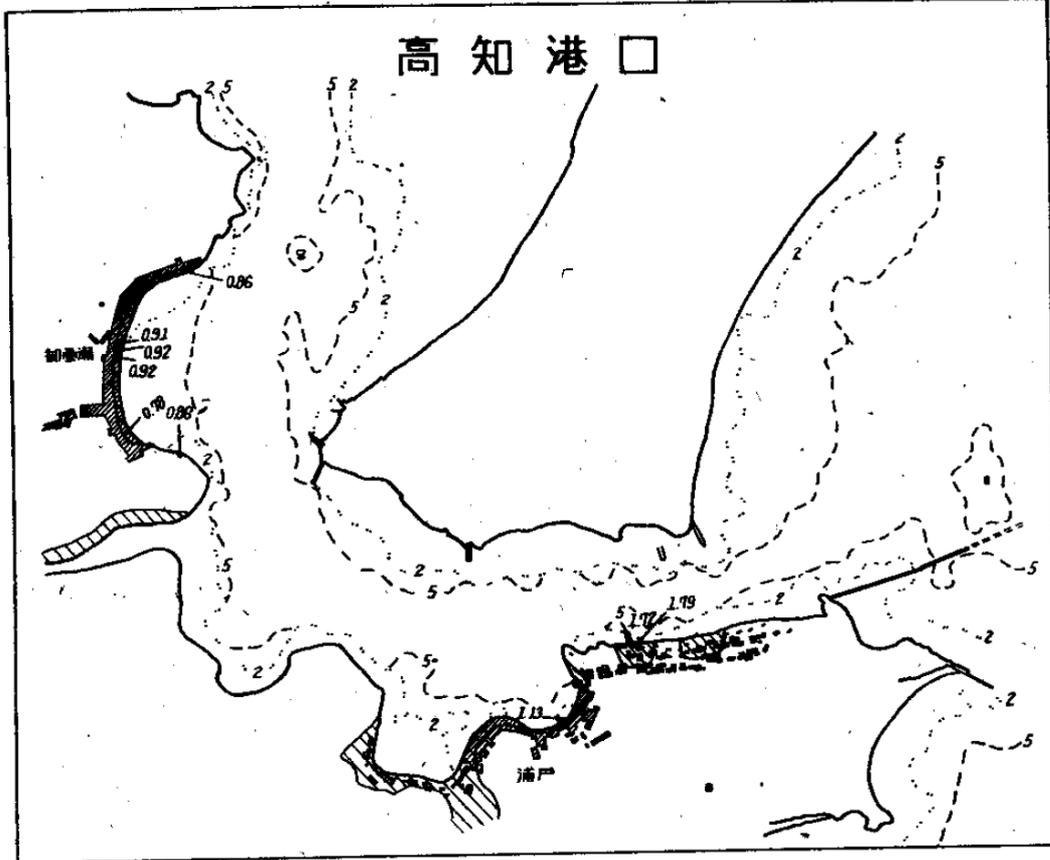
附圖第10

地名	調査項目	内容	
御豊瀬	津波	津波の状況	高知港口浦戸では震後約30分位で第1波来襲し、その来襲前に海水が引いたといい、又御豊瀬でも震後直ちに海水が引いたと云っている。回数は3～4回で最大波は浦戸では第3波、御豊瀬では第2波、高知では第4波と各々異なっている。津浪の高さは実測によれば浦戸1.79メートル、御豊瀬0.92メートル、高知0.6メートルで比較的低いにも拘らずその浸水区域はぼう大で1,400町歩に及ぶという(附図10参照)。水準測量及び岩高測定によっても約70センチメートル沈下したことは事実で、之が浸水区域の大きかった1原因であることは疑う余地がない。(高知、浦戸と共通)
		海面の状況	出漁中の船は潮流の激変は感じなかった。港内では船、材木、漂流物等と一緒に往復流動したが渦はなかった。港内は1週間位濁っていた。
		海震	沖合の船は機関をかけたような震動を受けた。又航海中の船は暗礁にのし上げたようなショックを受けた。
		発光現象	地震前南西方向に非常に強い光を見た。
		その他	震後4～5日間はいわしが大漁であった。
	地変 分図 No.37 参照	地盤の隆沈	測定点は棧島の水路局基本水準標でその沈下量は0.72メートルである。又同島北岸の高さ2.5メートルの袂石及び1.2メートルの水上岩においてはそれぞれ0.6メートル、0.7メートルの沈下量となる。測深は港口内の湾曲部(御豊瀬部落前面)においてなしたが水深13メートル附近は1.2メートル、岸壁附近は0.5メートルで平均値は0.7メートルの沈降である。浦戸附近では一般に岸壁等の状況よりして約1メートル程度の沈降があったようにいわれている。(浦戸と共通)
		海岸線の変化	き裂の小規模のものが所々に見られた。(浦戸と共通)
		井水の変化	
	被害 分図 No.37 参照	地震動の状況	御豊瀬部落においては振り時計は全部止まったが、墓石はほとんど倒れたものはない。壁、かわらの被害は総戸数の約半数に達し、小破家屋30戸を生じた。
		港湾施設	岸壁は6メートル、10メートル間の2箇所が決壊を生じた。又御豊瀬、浦戸共に1メートル程度の沈下のため係船は困難である。給水施設は破壊されたが修理済である。

海岸建築物	被害内訳(全建築物数350戸) 床上浸水 30戸 小破 30戸(地震に因る)
		船舶	被害内訳(全船舶数253隻) 出漁中 15戸(動力船) 被害皆無 岸壁係留中 110戸(動力船、ろ艇) } 流失15隻(ろ艇)、全壊1隻(ろ艇)、中揚陸中 120戸(動力船、ろ艇) } 小破29隻(内動力船14隻、ろ艇15隻) 係泊中 8隻(大形船) 被害皆無
		その他	浦戸湾は中間附近のくびれたひょうたん形をなすがその港口の浦戸附近での水深は7メートルぐらいで港奥部の潮江津壁附近では4メートル程度である。高知平野の浸水面積は今次の被害地区のうち最大であるがおもなる原因は地盤の沈下に基因するのであって来襲する津浪の浸入を容易ならしめたものと見られる。津浪の高さは港口御豊瀬岸壁附近で0.9メートル、港奥部で0.5メートルできわめて低い波である。(高知、浦戸と共通)

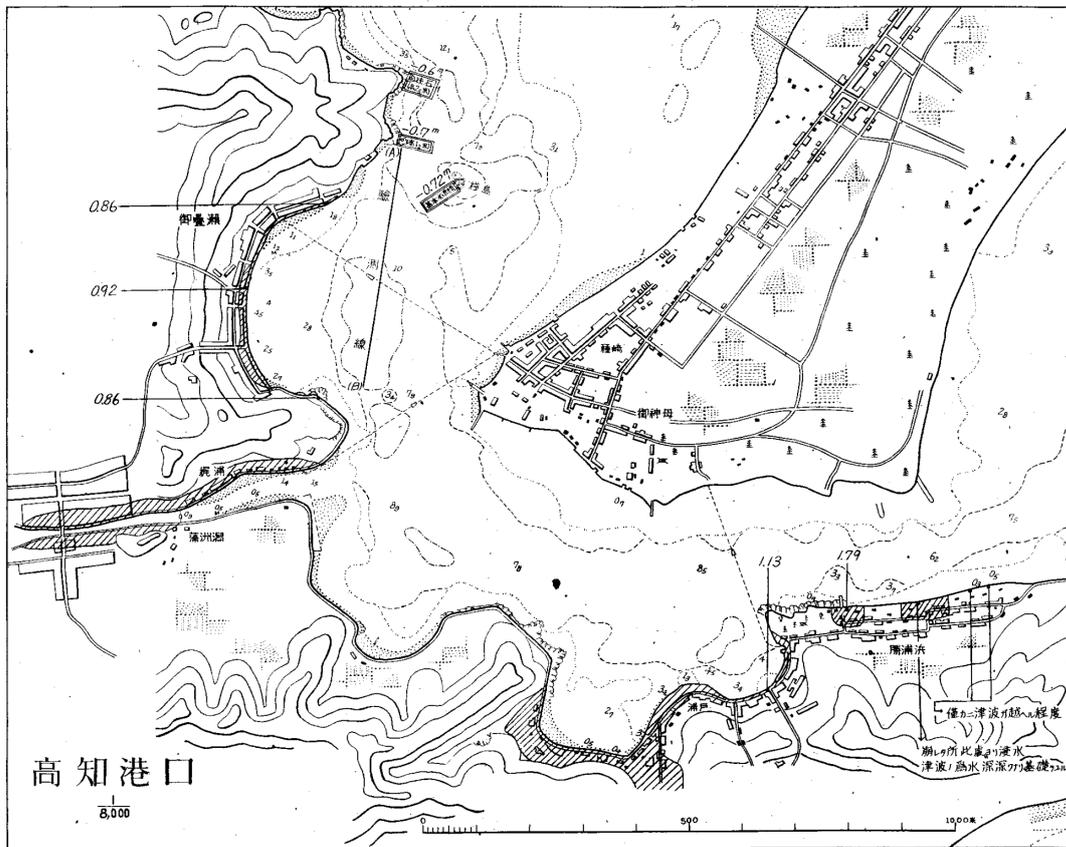
分圖 No.37

地名	調査項目	内容	
浦戸	津波	津波の状況	高知港口浦戸では震後約30分位で第1波来襲し、その来襲前に海水が引いたといい、又御豊瀬でも震後直ちに海水が引いたと云っている。回数は3～4回で最大波は浦戸では第3波、御豊瀬では第2波、高知では第4波と各々異なっている。津浪の高さは実測によれば浦戸1.79メートル、御豊瀬0.92メートル、高知0.6メートルで比較的低いにも拘らずその浸水区域はぼう大で1,400町歩に及ぶという(附図No.10参照)。水準測量及び岩高測定によっても約70センチメートル沈下したことは事実で、之が浸水区域の大きかった1原因であることは疑う余地がない。(高知、御豊瀬と共通)
		海面の状況	浦戸西方湾入部附近は反時計方向に渦をなした。湾口附近では2週間位濁っていた。
		海震	室戸岬東方120マイル附近にて操業中の動力漁船(10トン)は地震時に全く何等衝激を感じなかった。紀伊藤浦南東沖にて操業中の動力漁船(18トン)は地震を感じた。
		発光現象	光は浦戸より見て東方に見えた。
		その他	津浪後3日間位は海底は非常に濁って居り漁はあまり獲れなかったが4日目位からよく獲れるようになった。
	地変 分図 No.37 参照	地盤の隆沈	測定点は棧島の水路局基本水準標でその沈下量は0.72メートルである。又同島北岸の高さ2.5メートルの袂石及び1.2メートルの水上岩においてはそれぞれ0.6メートル、0.7メートルの沈下量となる。測深は港口内の湾曲部(御豊瀬部落前面)においてなしたが水深13メートル附近は1.2メートル、岸壁附近は0.5メートルで平均値は0.7メートルの沈降である。浦戸附近では一般に岸壁等の状況よりして約1メートル程度の沈降があったようにいわれている。(浦戸と共通)
		海岸線の変化	き裂の小規模のものが所々に見られた。(御豊瀬と共通)
		井水の変化	浦戸部港では震前2日ごろよりかれたが震直後に復元した。又震後混濁を生じたが1週間ぐらいで清澄となった。
		地震動の状況	浦戸部落では振り時計は全部止まり、墓石も相当に倒れたがその方向はおもに北側である。かわらはかなりの家屋に落下を見た。

被害 分図 No.37 参照	港湾施設	給水施設は破壊されたが修理済である。
		海岸建築物	
		船舶	被害内訳(全船舶数77隻) 出漁中 2隻(動力船)被害皆無 岸壁係留中 10隻(動力船)沈没1隻、小破3隻 40隻(ろ艇)小破10隻 揚陸中 5隻(動力艇)被害皆無 20隻(ろ艇)流失2隻 浦戸湾は中間附近のくびれたひょうたん形をなすがその港口の浦戸附近での水深は7メートルぐらいで港奥部の潮江津壁附近では4メートル程度である。高知平野の浸水面積は今次の被害地区のうち最大であるがおもなる原因は地盤の沈下に基因するのであって来襲する津浪の浸入を容易ならしめたものと見られる。津浪の高さは港口御豊瀬岸壁附近で0.9メートル、港奥部で0.5メートルできわめて低い波である。(高知、御豊瀬と共通)
		その他

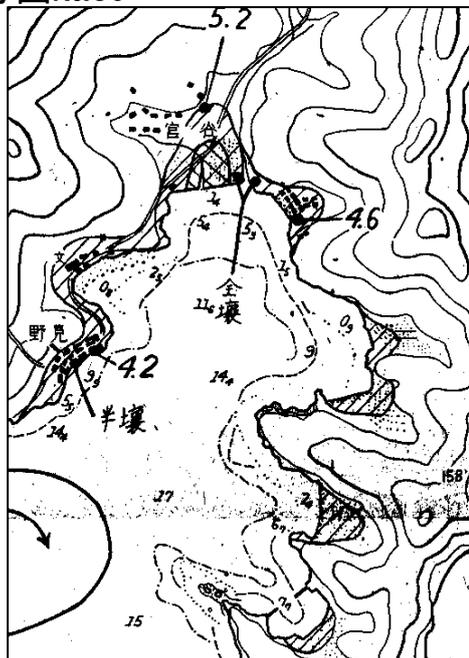
分図No.39

被害 分図 No.39 参照	海岸建築物	<p>被害内訳(全建築物数2,500戸) 全壊 266戸(内住家80戸、非住家186戸) 半壊 88戸(内住家56戸、非住家32戸) 床上浸水 970戸 床下浸水 113戸 (須崎)</p> <p>被害内訳(全建築物数600戸、多ノ郷村全建築物数1,100戸) 流失 46戸(大間26戸、土崎8戸、串ノ浦1戸、その他11戸) 全壊 25戸(大間14戸、土崎5戸、串ノ浦1戸、その他5戸) 半壊 34戸(大間18戸、土崎10戸、串ノ浦3戸、その他3戸) 床上浸水 194戸(大間107戸、土崎28戸、串ノ浦8戸、その他51戸)(多ノ郷)</p>
	船舶	<p>被害内訳(全船舶数414隻) 出漁中 4隻(動力船) 被害皆無 10隻(ろ艇) 被害皆無 岸壁係留中 100隻(動力船) 流失15隻、全壊30隻、中小破55隻 300隻(ろ艇) 流失30隻、全壊100隻、中小破170隻(須崎)</p> <p>被害内訳(全船舶数174隻、多ノ郷村全船舶数440隻) 出漁中 1隻(動力船) 被害皆無 4隻(ろ艇) 被害皆無 岸壁係留中 25隻(動力船) 被害はほとんど無い 79隻(ろ艇) 小破5隻 揚陸中 45隻(ろ艇) 流失3隻、乗上げ破壊4隻(多ノ郷)</p>
	その他	<p>道路5箇所決壊、木材28,320石流失(須崎) 大間川より吾桑方面に至る湾曲部附近までの鉄道士盛延長2キロメートルは流失し、特に大間川附近では線路共流失した。その他道路には十数箇所に決壊又は流失を生じ5橋りようにも一部流失を来たした。耕地は水田243町歩、畑地50町歩に浸水を見たが一部は流失した。(多ノ郷)</p>

地名	調査項目	内容	
野見	津波	津波の状況	津浪の高さはこの湾が高知県下では最高であったが、民家が少い為被害は大したことはなかった。震後15分位で極めて静かに海水が増して来たが湾奥では白壁の如く突立って来た。回数は6～7回で第3波(又は第4波ともいう)が最大であった。浪高は宮谷5.20メートル、小浦4.60メートル、駿岐4.26メートル、野見4.22メートルであった(附図No.11参照)。
		海面の状況	湾内は20日間位海水が濁っていた。又潮流は時計方向に流れた。
		海震	
		発光現象	
		その他	
	地変	地盤の隆沈	海岸の状況からして野見岸壁附近で1.2メートルぐらい沈下し、湾の海底も一般に深くなったようである。
		海岸線の変化	
		井水の変化	山ぎわでは平常かかれることがない所が一部震直後かれを生じた。一般には震後よりから味を帯び1箇月半経過しても幾分塩分を含んでいる。
	分図No.39参照	地震動の状況	振り時計は全部止まり、壁は大部分はく落し、かわらはほとんど全家屋のものが動いたが落下したものはわずかである。墓石は半数ぐらいが転倒した。
	被害	港湾施設	野見岸壁、仔官の各岸壁は共に全壊した。岸壁破壊及び沈下により満潮時には係船困難である。
		海岸建築物	被害内訳(全建築物数500戸、多ノ郷村全建築物数1,100戸) 流失 71戸(野見37.駿岐8.宮ノ谷8.小浦3.中ノ島2.その他13) 全壊 35戸(勢井1.野見16.駿岐2.宮ノ谷6.小浦4.中ノ島1.その他5) 半壊 30戸(勢井1.野見10.駿岐2.宮ノ谷7.小浦6.中ノ島2.その他2) 床上浸水 228戸(勢井7.野見63.駿岐11.宮ノ谷27.小浦43.中ノ島14.その他63)
		船舶	被害内訳(全船舶数266隻、多ノ郷村全船舶数440隻) 出漁中 4隻(動力船) 被害皆無 12隻(ろ艇) 被害皆無 岸壁係留中 51隻(動力船) 流失1隻 169隻(ろ艇) 流失10隻、全壊2隻、半壊1隻、小破3隻 揚陸中 30隻(ろ艇) 流失10隻
		その他	海岸道路数箇所決壊。 その他県庁報告によると多ノ郷村においては焼失家屋は226戸である。 須崎湾は北部に須崎港、東部に野見港を有する。須崎港は屈折して北方に湾入しその湾曲部の西岸突出部に須崎町、港前に大間、土崎(多ノ郷村)部落がある、須崎町南西岸に新荘川、機首西岸に大間川、同東岸に櫻川が河口を開いている。平地はこれらの河川の両岸に沿って展開するが特に港奥部はやや広い面積を有している。水深は港口で16メートル、須崎岸壁附近で5メートル、港首で1メートル程度である。須崎港に面した須崎町及び港首大樹方面共に浸水ははなはだ大で諸施設、船舶等の被害も又大である。津浪の高さは須崎東岸で3.3メートル、港首で2.9メートルで著しい高さではないが、河川、平野の存在及び護岸の破壊等は浸水を容易にしたものと見られる。その最大到達距離は新荘川方面では3.5キロメートル、港奥部では2.4キロメートルに及ぶ。野見湾は平地のほとんどない山地の海岸にまで迫っておる所で港内は数支の湾入を成すが大局からするとおおむねだ円形を呈する。水深は港口で約27メートル、港の中心部では約6メートルぐらいである。津浪は港奥部の宮ノ谷で5.2メートル、港北岸で4.2メートルを示すが施設、船舶の被害は大であるが、浸水面積は平地が乏しいのでわずかに海岸線附近にのみ見られるが一股被害は港奥部より顕著である。

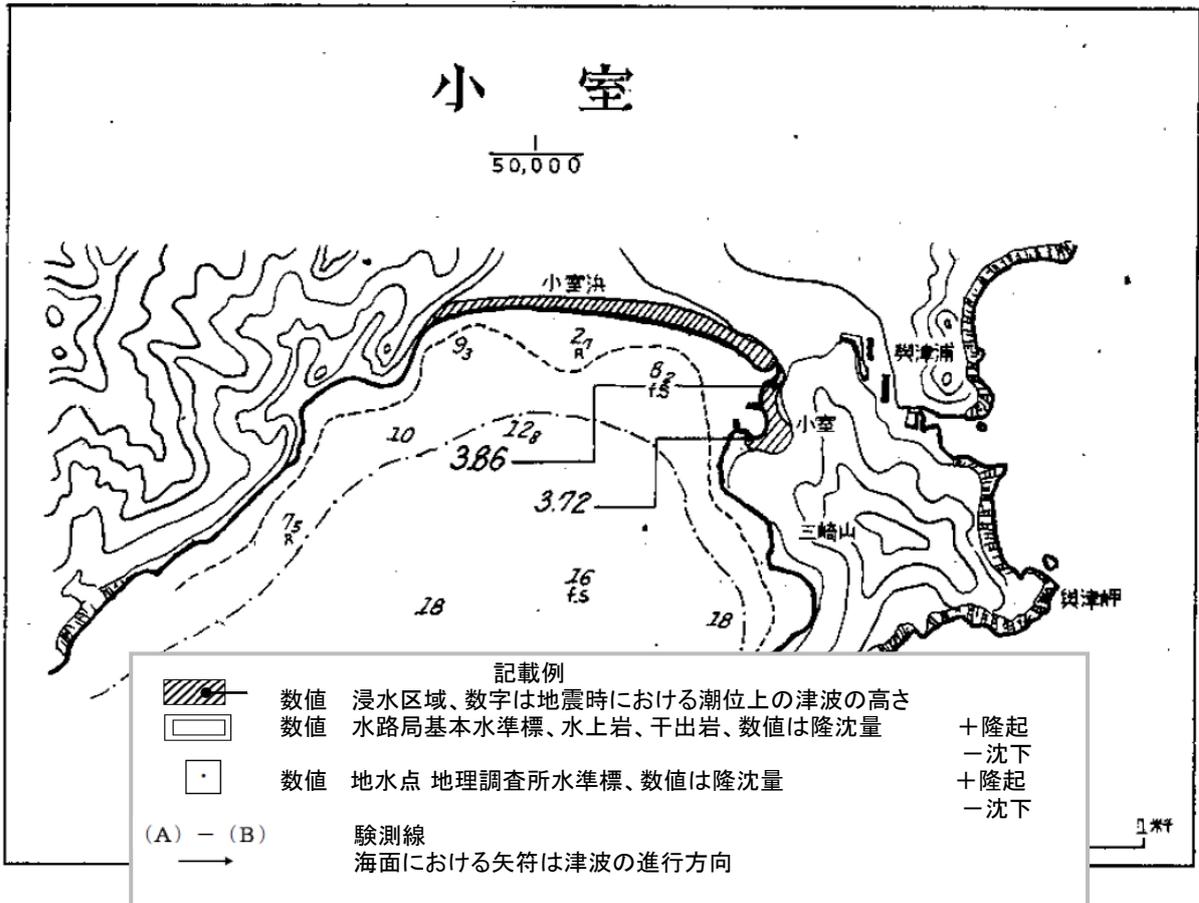
分圖 No.41

地名	調査項目	内容	
小室	津波	津波の状況	震後5分位で大潮の低潮より約2メートル海水が引いて後第1波が来襲した。この為船だまりは空になったという。大きいもの3回で第3波が最高であった。船だまり横の倉庫及び民家に明瞭な痕跡があり、それぞれ3.72メートル、3.86メートルを測定した(附図No.12参照)。
		海面の状況	
		海震	
		発光現象	地震中光は東から北東へ電雷の如く飛んだ。
	その他	ぶり、たこ等漁獲は不振になった。古人は地震後は漁獲が多くなると言っているが、今回の地震では収穫がない。あゆの子や、ぼらは全く獲れなくなった。但しかたくち、いわしのみは地震後普通より幾分獲れる様である。	
	地変 分図 No.41 参照	地盤の隆沈	小室港及び船だまり岸壁等の状況から見て0.9メートル程度沈下したようである。
		海岸線の変化	ごく小さいがけくずれ等は若干あった。
		井水の変化	震前1週間ぐらいでかれたが震直後に復旧した。又地震後2日間ぐらいは白濁を生じた。
		地震動の状況	墓石は約半数ぐらい転倒した。壁は若干落ちた程度であるがかわらは総戸数の5割ぐらい落ちた。全壊家屋1戸を生じた。
	被害 分図 No.41 参照	港湾施設	
		海岸建築物	被害内訳 津浪に困るもの 地震に困るもの 半壊 1戸 全壊 1戸 小破 10戸 床上浸水 20戸 床下浸水 10戸
		船舶	被害内訳(全船舶数30隻) 揚陸中 30隻 流失2隻、全壊3隻、半壊10隻、小破15隻
		その他

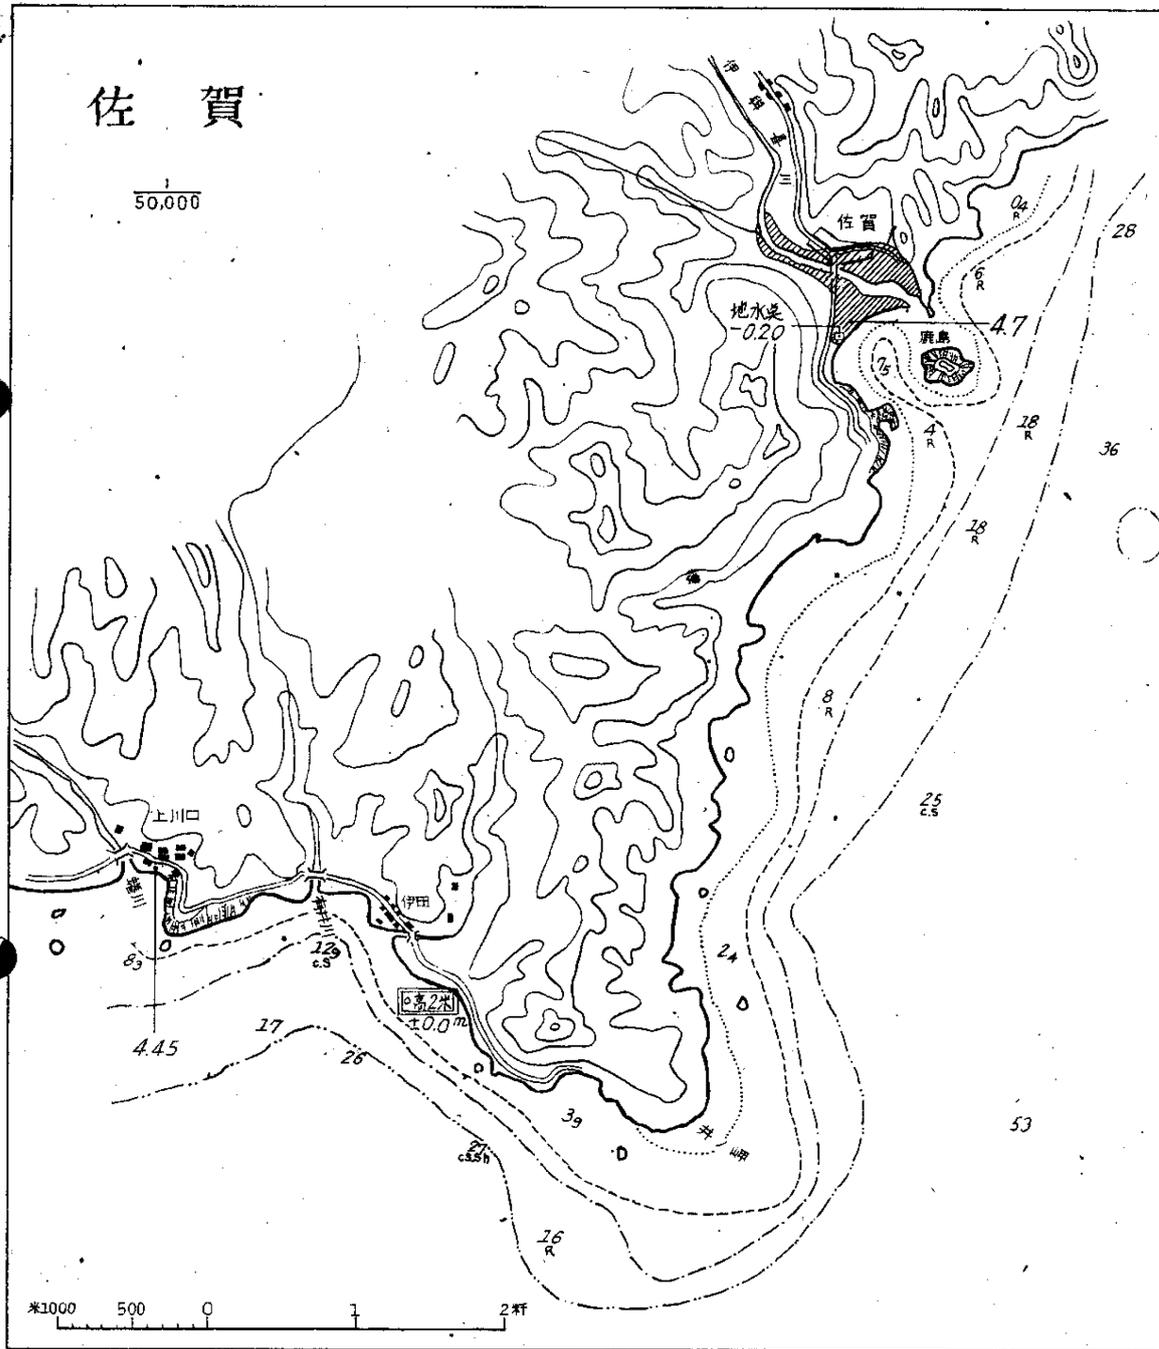
分圖 No. 42

地名	調査項目	内容	
佐賀	津波	津波の状況	震後30分位で第1波来襲し、大きいもの3回で第2波が最高、津浪は伊奥喜川を3キロメートルも逆行したという。海岸の横浜では津浪の高さ4.7メートルであったが、之は砂濱上の推定位置より測定したものであるから波の影響があり、之より低いものとする。来襲前の引潮については部落民は引潮を認めており、漁業会では認めていない(附図No.12参照)。
		海面の状況	湾内は時計と反対方向の潮の流れがあった。1週間程濁っていた。
		海震	出漁中ドシンと震動した漁船あり、又或る船は上下に激しくガタガタと震動した(佐賀沖5マイル)。
		発光現象	出漁中船で東から西へ飛んだ光を見た。又西の山の方が光ったという者がある。下田町沖に出漁中の船は潮が非常に光ったのを見た。
		その他	下田町沖の漁船は潮が非常に光ったのを見た。
	地変 分図 No.42 参照	地盤の隆沈	佐賀町伊興喜川南方の地理調査所水準標の測定結果は0.20メートルの沈下である。潮の状況からして一般には船たまり岸壁附近は0.3メートル程度沈下し、又湾の南西岸壁附近のばえも同程度の沈降と見られる。
		海岸線の変化	
		井水の変化	ごく一部に水位が震前に低下した所が見られた。しかし一般には大部分は1週間ぐらい混濁を生じ、又10日間ぐらいから味を帯びた。
		地震動の状況	振り時計は全部止まり中には落下したのものもある。壁は大部分、かわらは半数ぐらい落ちた。墓石は5割ぐらい倒れたがその方向はおもに南側である。
	被害 分図 No.42 参照	港湾施設	佐賀町橋下地側岸壁は6メートル間が流失し南側岸壁は28メートル間に事故を生じた。又船だまり防波堤はその基部が約20メートル間が崩壊し、西側船だまり附近約20メートル間に流失を見るに至った。船だまり附近に設置してあった石油タンクは山ぎわに振るい落された。
		海岸建築物	被害内訳(全建築物数800戸) 全壊 35戸(住家) 半壊 50戸(住家) 小破 20戸 床上浸水 30戸 床下浸水 100戸
		船舶	被害内訳(全般船舶数263隻) 出漁中 1隻(動力船) 被害皆無 岸壁係留中 100隻(動力船) 流失5、全壊14、半壊14、小破4(軽微不確実) 150隻(ろ艇) 流失6、全壊5、半壊20、小破119 揚陸中 10隻(ろ艇) 被害皆無 停泊中 2隻(貨物船) 被害皆無

その他	伊奥喜川の河口北岸に佐賀町がありとの河岸沿線に水田地帯が見られるほかほとんど山岳の支配するところである。佐賀の泊地は弧状形に湾入しその東方に鹿島あり湾入の形成を著しくする。その水深は港の中心郡で7メートル程度である。本港は機帆船等の避泊地として良港であるので漸次用度が高まる現状にある。津浪は港首岸壁附近で4.7メートルで浸水面積はおもに伊奥喜川河岸沿線に見られる。

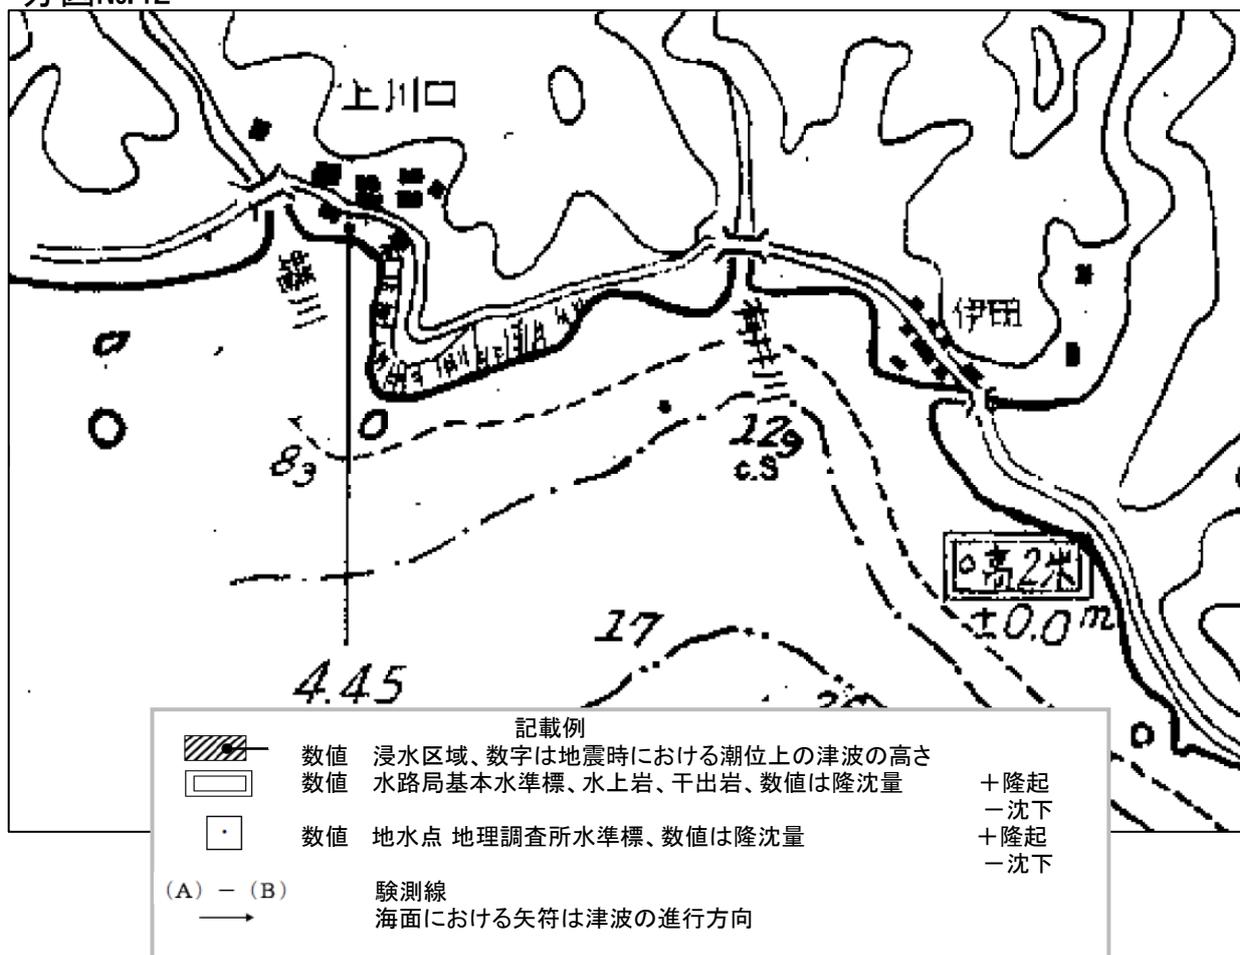
分図No.42

地名	調査項目	内容	
上川口	津波	津波の状況	震後30分位で第1波来襲し、大きいもの5回で第4波が最高であった。護岸での津浪の高さは村民の証言により4.45メートルを測定した。
		海面の状況	
		海震	出漁中の船は突上げられる様なショックを受けた。又船に立っていることも出来得ない位のショックを受け櫓も漕げなかった船もある。
		発光現象	上川口港沖3マイルの海上で東から西へ向う光を見た。
		その他	地震後1ヶ月位は漁獲(ちたい、いそうお、いそえび)が少かった。20日朝頃から夜までうねりの様な大きな波が1日中寄せては返していた。かつて此の様な不思議な波は見たことがない。
	地変 分図 No.42 参照	地盤の隆沈	伊ノ岬と上川口との中間岸線附近の高さ2メートルの水上岩の測定結果は隆沈零である。一般には岸壁等の状況よりして約0.9メートル程度の沈下があったといわれる。
		海岸線の変化	
		井水の変化	震後15日間ぐらい混濁を生じた。
		地震動の状況	振り時計は全部止まり一部に落下したものがある。墓石は全部転倒した。全家屋に壁、かわらの落下を見た。又土台が狂い、戸の開閉が不自由となった家屋は全部である。小川にかけた橋(部落内)は0.6メートル程度南方にずれた。
	被害 分図 No.42 参照	港湾施設	
		海岸建築物	
		船舶	被害内訳(全船舶数133隻) 出漁中 3隻(ろ艇) 被箸皆無 岸壁係留中 40隻(動力船) 揚陸中 30隻(ろ艇) } 被害軽微 60隻(ろ艇)
		その他	浸水、接岸附近に若干。

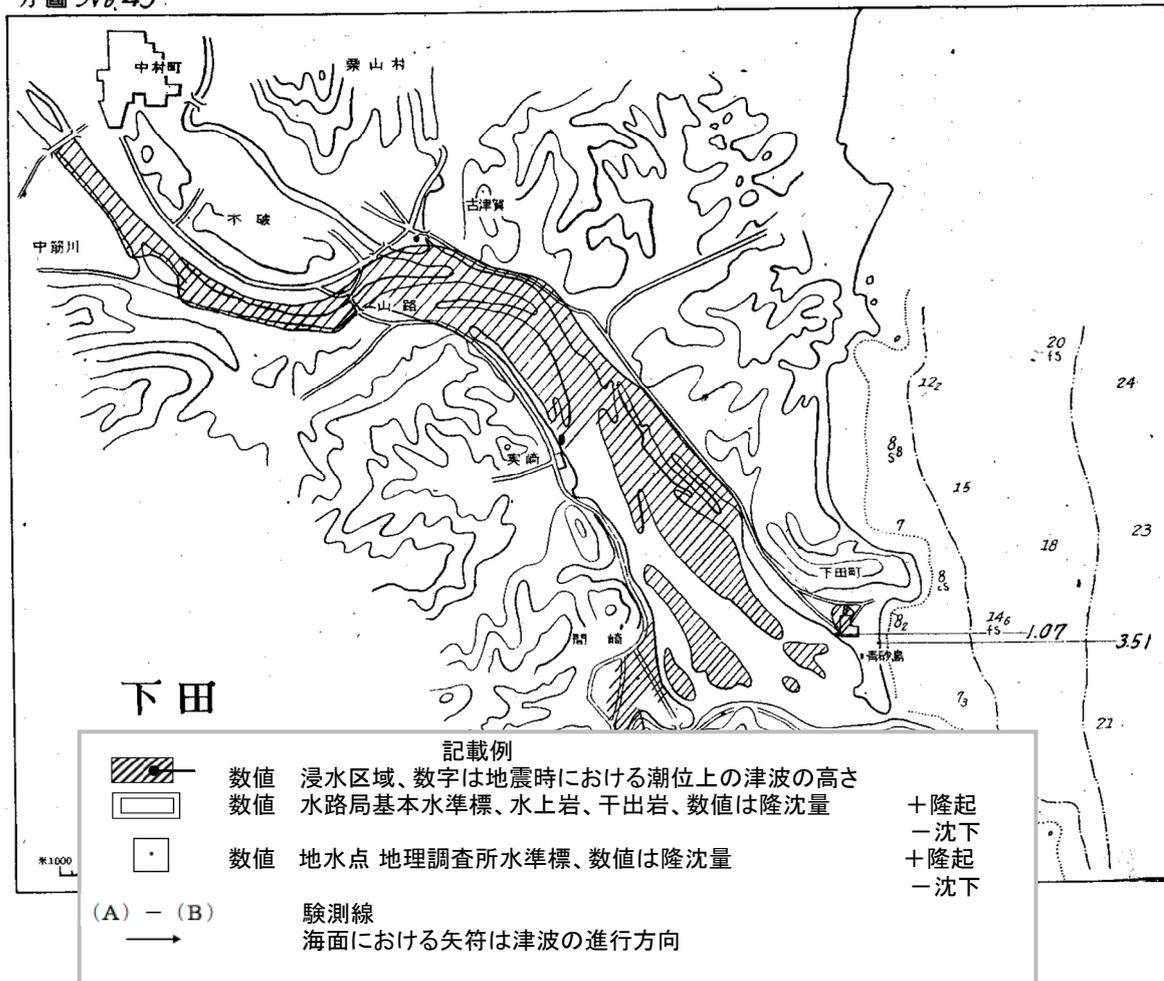
分圖 No.43

地名	調査項目	内容	
下田 (青砂島)	津波	津波の状況	第1波来襲前大潮の低潮面より約2メートル引いてから静かに来襲した。その時刻は震後約40分で大きいもの3回、第1波が最高であった。津浪の高さは海岸では到達地点より測って3.5メートルを得たが、下田町では1.07メートルであった。川が大きい為か四万十川での波高は比較的低かった(附図No.12参照)。
		海面の状況	湾内は約1週間位濁っていた。潮の流れは渦をなさず河口に向け前後運動があったのみである。
		海震	いか釣に出漁した船は地震浪はあまり気付かなかった。又或る船はズーという音がして地震が感ぜられた。
		発光現象	地震時青砂島海岸で見ると東方沖合に電雷のような光を見た。
		その他	地震後1ヶ月位は総ての漁獲(たい、いか、いそ等)は皆無であった。現在(昭和22年2月)も尚不振である。
	地変 分図 No.43 参照	地盤の隆沈	ごく一部に沈下があったが、一般には隆起し青砂島附近では0.6~0.9メートルぐらい隆起したものと見られる。又漁労状況よりして海底にはおうとつが出来たといわれている。
		海岸線の変化	がけくすれは小規模のものが若干見られる。
		井水の変化	青砂島においては地震1週間前にかれたが大部分は震直後に復元し、他のものは3~4日後に復旧した。混濁は1箇月ぐらい続いた。
		地震動の状況	振り時計は全部止まり、壁、かわらは半数ぐらいが落ちた。墓石は約2割ぐらいが転倒し、位置の移動したものもかなりの数に達する。移動の傾向はおもに右回りである。青砂島においては総戸数300戸中位置の移動したものは半数ぐらいで、全壊 11戸、半壊残り全部でその被害は顕著である。
	被害 分図 No.43 参照	港湾施設	四万十川護岸一部崩壊
		海岸建築物	被害内訳(全建築物数300戸) 地震に因るもの 全壊 11戸 半壊 289戸
		船舶	被害内訳(全船舶数34隻) 揚陸中 14隻(動力船) 内3隻は津浪に上り位置移動しきわめて軽微な害を受けた。 " 20隻(ろ艇)
		その他	浸水は下田附近一帯で560万平方メートル。
