昭和21年南海大地震調査報告

水路要報 昭和23年刊行(和歌山分 要約版)

第五管区海上保安本部
海洋情報部

平成23年7月作成

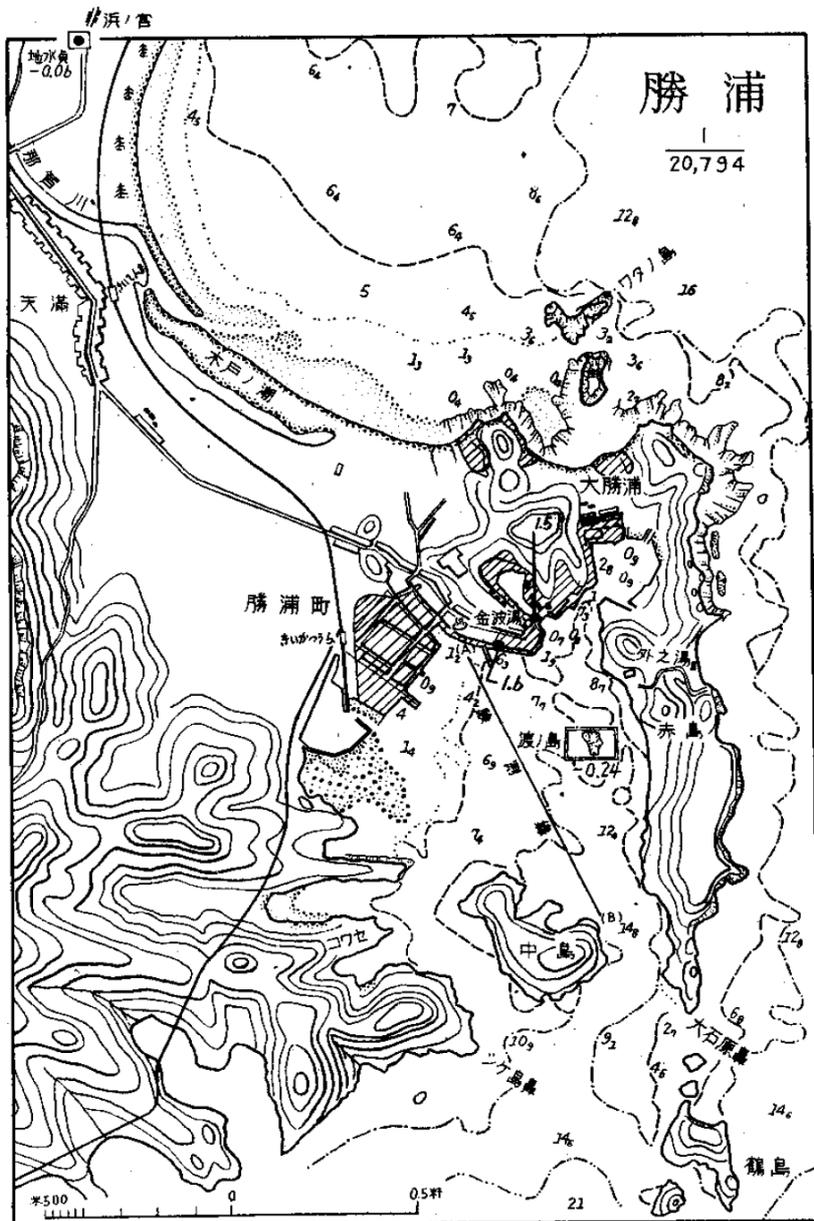
分圖 No.9

地名	調査項目	内容	
勝浦	津波	津波の状況	第1波の来襲前僅かの引潮を見た。震後約10分にて第1波来襲、大きいもの4回でばかりで、第2波が最高である。津浪の高さは1.60メートル程度（詳細附図No.1及び写真No.4参照）。東海地震の時の津浪の方が今次の津浪より約60センチメートル高い。
		海面の状況	
		海震	勝浦沖合に出漁中の船は突上げられる様に感じた。
		発光現象	
	その他	地震後漁が少なくなった。又サンマ漁場は沖合12マイル位までであったが地震後30マイルまで遠方に移った。	
	地変	地盤の隆沈	勝浦港東部半島に接した干出1.33メートルの渡ノ島（水路局基本水準標）の測定の結果は0.24メートルの沈下である。港内における測深は元商船さんばし附近より港口中ノ島東端までの一線上であるがさんばし附近の浅部は0.2メートル港口の水深13メートル附近では0.7メートル、平均では0.4メートルそれぞれ沈降があった。勝浦町北西方浜ノ宮のチリ調査所水準標の測定値は零で隆起沈降はないことになる。一般に当町沿岸の状況からして若干の隆起のあったことは明らかである。昭和19年においては約0.6メートル程度の沈下があったといわれるが両地震における隆沈量はまだ沈降量の方が大であるように思われる。
		海岸線の変化	勝浦よりその北西部の天満に通ずる道路上にはこれに沿い長い300メートル、割れ口0.3メートルの地割れを生じた。
		井水の変化	温泉は一般には震後2～3日間はゆう出量の増加を見たが前兆として注目することは町内金波湯が地震6時間前ゆう出量が著しく減少した。井水は震後5日間ぐらい濁った。又勝浦より海岸寄りの場所には地震直後に井戸水があふれ出たが普段はこのような現象は全く見られない。
		地震動の状況	墓石は倒れたものも相当あるがその方向は南又は北である。地動に因る家屋破壊は全壊2戸、半壊13戸を生じた。
	被害	港湾施設	岸壁にき裂を生じ元商船さんばしより東部には数箇所小崩壊を生じた。 被害内訳（全建築物数1,300戸） 全壊2戸（内倉庫1戸） 床上浸水 73戸 半壊13戸（内倉庫6戸） 床下浸水324戸

海岸建築物	
		船舶	木造小形船（船長4～5メートル）がごく一部に海岸に乗上げたものがあるが破損はない。浸水は畑地で4反歩。橋1箇所が墜落した。
		その他

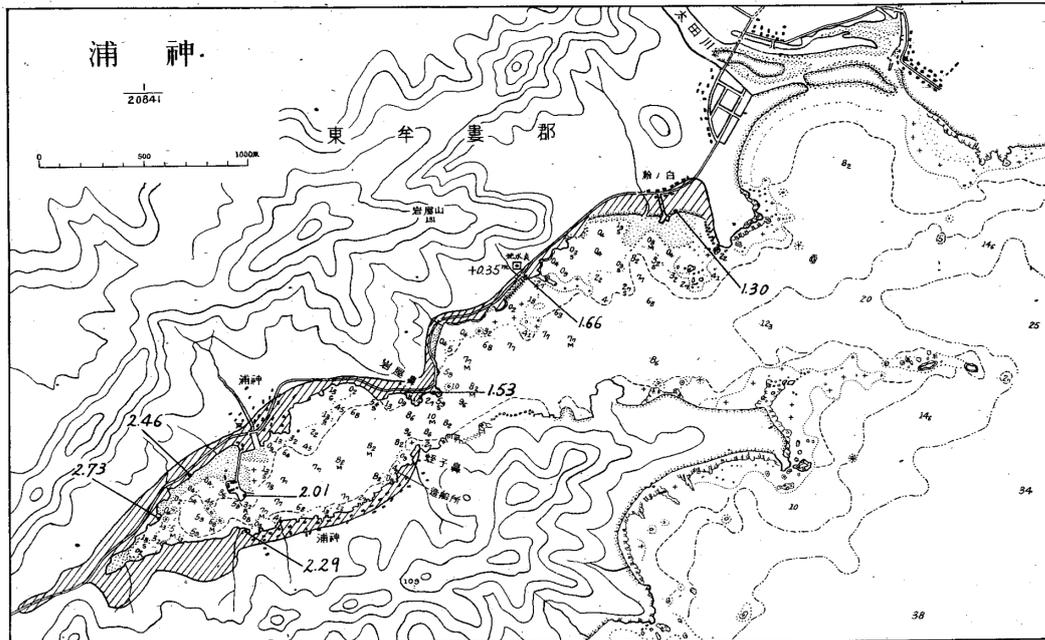
分圖 No.10

地名	調査項目	内容
浦神	津波	津浪来襲前僅かに引いた様子だという人、全然引かずに高潮性にやっけて来たという人とがあり、その眞疑は不明である。10～15分で第1波来襲、その状態は満潮のはげしい程度であったと。大きいもの四、五回で、第1波が最大、併し第3波が最大だという人もある。津浪の発達しそうな湾であったので、湾内各地の津浪の高さを測定した。幸い東海地震時の津浪の痕跡も明瞭に残っていたので併せ測定した（詳細は附図No.3及び写真No.5, 6参照）。その比較を次に掲げる。
		今回の津波
		湾奥の
		浦神部落 弁天島
		場所 民家 一会社 弁天島 東端 対岸 岩屋鼻 粉ノ白
	潮候上 2.73 2.46 2.01 1.66 2.06 1.53 1.30	
	ML上 3.15 2.88 2.43 2.08 2.48 1.95 1.72	
	東海の津浪	
	ML上 4.80 4.28 3.39 3.08 3.85 3.30 ----	
	但し東海の値は津浪来襲後2ヶ年を経ているから土地の降沈による修正はしてない。	
海面の状況	浦神港内で反時計方向に渦を巻いた。海面が湧きたつ様になった。	
海震	出漁中の船員は身体が躍る様な感じを受けた。又強い震動を受けて機械が止る様であった。	
発光現象	出漁中の船は潮岬方面より那智山方向に光が去ったのを見た。出漁中の船は地震直前赤雲が発生し手のすぢが見える程の明るさであった。	
その他	地震日の翌朝えびが比較的多く獲れた。一般にいかは地震後幾分多く獲れるようである。潮岬方面に黒雲が地震時に渦巻の様な状態を呈した。地震前出漁中の船はドンという爆弾のさくれつする様な音を聞いた。地震時星の光は何時もより輝いた。	
地変	地盤の隆沈	岩屋山東部海岸附近の地理調査水準標の測定の結果は0.35メートル隆起である。一般には約0.6メートル程度の隆起があったようである。しかし東浦神すなわち浦神港の南部半島の蛭子鼻海岸の造船所付近では局部的に著しい沈降が見られたがその沈下量は0.9メートル以上にも及ぶようにいわれているが確実な量は明らかでない。昭和19年には約0.6メートルぐらいの沈下であったといわれるが今回の地震に因り復元したように見られる。

海岸線の変化	南部半島の沸ヶ崎及び天島対岸附近には山くずれがあった。又この半島の海岸線附近には岸線に平行に小き裂が見られるがその割れ口は6センチメートル程度のものである（中には全長150メートルに達するような地割れも見られた）。
	井水の変化	一般には濁ったが震後2週間ぐらいで清澄になった。東浦神においては塩分を含み半月を経過するもなお幾分から味を有する。
	地震動の状況	振り時計はほとんど全部が止った。墓石はおもに南又は北に倒れたが全転倒数は3割ぐらいである。壁ははく落した所もあるが建具は南北方向のものが動き、東西方向にあるものは移動も被害も少ない。地動に因る家屋倒壊は小破4戸である。
	港湾施設	津浪に因り港奥部の護岸は3箇所破壊し、弁天島に通ずる石がき道路は全壊を見たがこの石がきの下に附設した水道管も又破損した。接岸附近の石がきは数箇所に崩壊があった。

被害	海岸建築物	被害内訳（全建築物数800戸）（ただし漁業会報告1,300戸） 津浪に因り 流失1戸、全壊3戸（ただし漁業会報告10戸）、小破59戸、 床上浸水30戸、床下浸水120戸 地震に因り 中破15戸、小破15戸
	船舶	被害内訳（全般粕数106隻） 出漁中 34隻 被害皆無 岸壁係留中 72隻 中破4隻、小破5隻
	その他	浸水面積は約52,000平方メートルであるが田畑の浸水はほとんどない。 浦神港は西南西に鋭く湾入し港の両側は山地が迫りほとんど平地を見ない。 港内水深は港口において8～9メートルで港首に近い弁天島附近においてもなお7メートル程度で地塊の裂け目によって生じた深い溝のような形状を取る。上記した被害も港の奥部では多少見られる程度である。 又津浪も港外で1.6メートル、港首で2.7メートルを示し著しく高いものではない。地形の一般形状のみから判断すれば被害は顕著なものと思察されたがこれは津浪の来襲方向と港口が逆の位置にあり又狭小な深い切込状の形状のため回し津浪が充分にその機能を発揮しなかったものと見る。

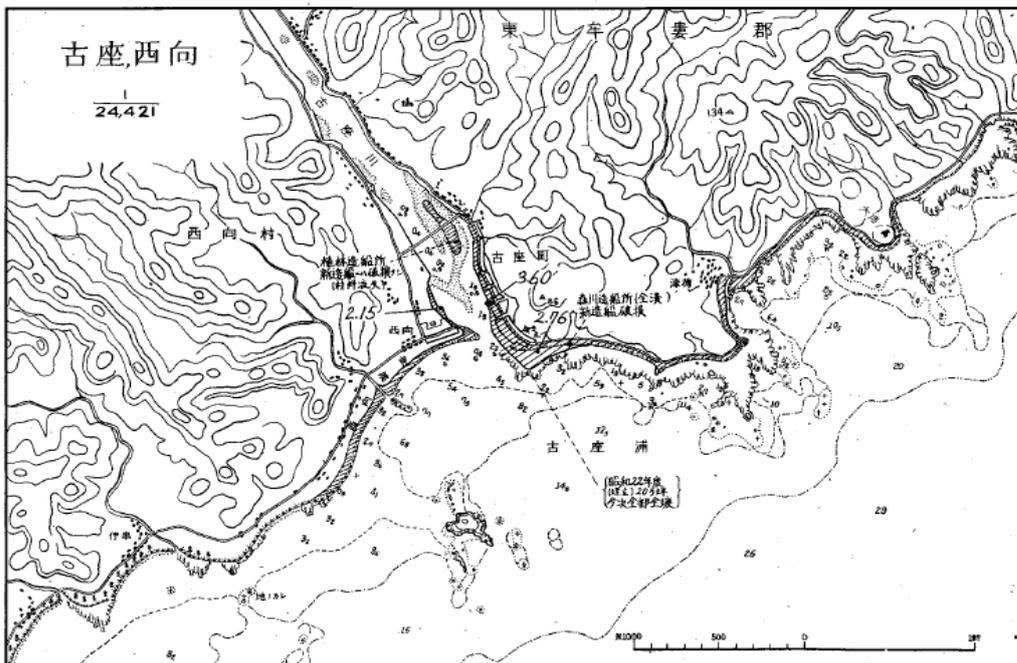
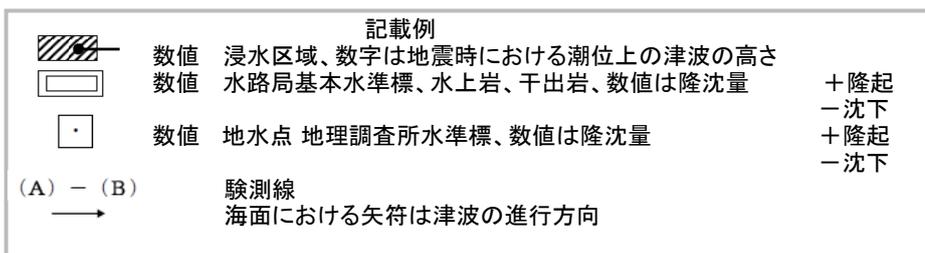
分図 No.11

地名	調査項目	内容	
古座	津波	津波の状況	津浪来襲前古座川の水が激しい音をたてて引きさがった。震後10分内外して第1波が来襲し、大きいもの3回以上、古座では第2波が最大とい、西向では第1波が最大なりという。津浪の高さは西向2.15メートル、古座の最高3.60メートルで古座の方が高い（附図No.3参照）。（西向と共通）
		海面の状況	
		海震	出漁中の船は地震中非常に圧迫される様な感じを受けた。
		発光現象	地震前北西方面（大阪方面）に盛んな閃光を見た。
		その他	
	地変	地盤の隆沈	今次及び昭和19年の両地震共に隆沈は明らかでない。
		海岸線の変化	狼烟山の平たん頂面の外縁にき裂を生じ、この崩落に因るがけ下の家屋の圧倒が懸念される。
		井水の変化	地震直後のみ濁った。
		地震動の状況	振り時計は約半数が止ったが東向に掛けてあったものは大部分止った。壁のき裂はほとんど全家屋に及んだが窓ガラスの破壊した家屋も出来た。
	港湾施設	津浪に因り河口南岸の導水堤（全長50メートル）は全壊した。	
		津浪に因り古座川岸壁附近の建築物に被害を見た。 被害内訳（全建築物数820戸） 床上浸水11戸（住家）、床下浸水91戸（住家） 半壊3戸（住家）	
		被害内訳（全船舶数96隻） 出漁中 30隻 被害皆無 岸壁係留中61隻 全壊5隻、半壊56隻 停泊中 4隻 全壊2隻、半壊2隻（新造船2隻、造船中2隻） 港口航行中1隻 流失1隻	
	被害	津浪に因り河口附近の道路（延長100メートル）が崩壊し、全長270メートルの古座大橋は襲来する津浪のため全壊するに至った。又この大橋附近の中州における造船材料は一切流失した。又田畑（13町5反歩）及び河口東岸の埋立地は流失を見た。古座川は凝灰質石英粗面岩を深く侵蝕して南東に流れ、河口附近において中州を作っている。古座町はこの東岸に、西向町は西岸にある。古座港はこの河口に臨んだ港の一つであって外海に直接露開する形状を取るが、これをその大きさより見るとき河口南西は九滝島、箱島が点在し北部はカミノ島等の岩だなが露出し湾入状を成している。この湾入状の海岸の水深はおおむね10メートル内外である。今次の津浪の高さは岸壁附近では3.6メートルを示し比較的高いものであるが幸にも沿岸が3メートル程度の高さであるため陸上施設に施設は与えた損害は上記の通り大したものではないと見るが、船舶及び比較的低地の施設は一切の被害を被ったのであってこれは河口の存在ことにその方向と幾分湾形を形成する海岸地形の影響とによるものと見る。

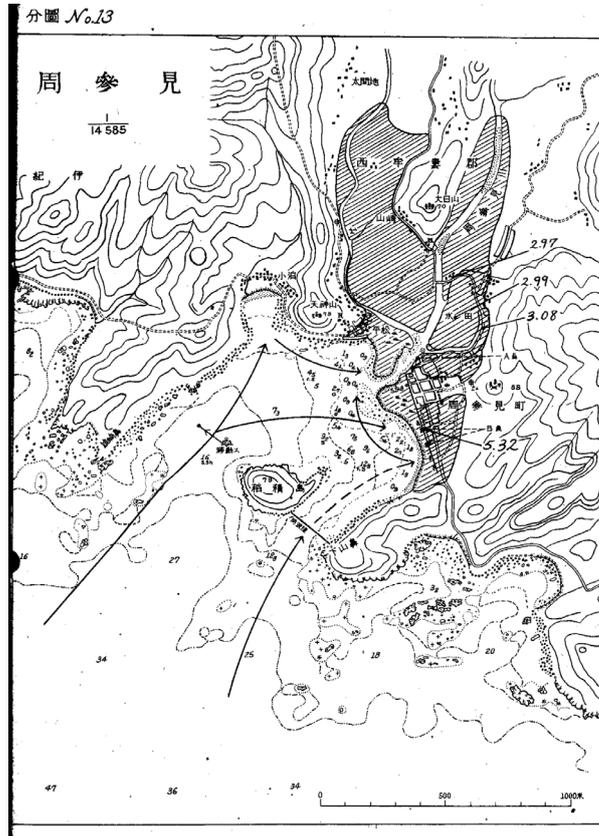
地名	調査項目	内容	
周参見	津波	津波の状況	震後5分位たってから海水が引き、次に山の如く押し寄せて来た。大きいもの3回、第2波が最高であった。津波は周参見川に沿うて氾濫し、家屋の8割に浸水を見る。津浪の高さは場所によってかなりの相違あり、海岸附近の松林の防波堤上の民家では津浪の高さが最も高く5.32メートルであるも、川口附近の民家では3.61メートル、町役場では2.96メートルとなっておる（附図No.3及び写真No.7参照）。併しニ、三十トン級の木造船が高さ4メートルの鉄橋越えて田畑に乗り上げている所を見れば津浪の高さは4メートル以上と見て差支えない。
		海面の状況	海面は湧き立つ様であった。一定の潮流を認めず渦流もなかった。
		海震	
		発光現象	
		その他	漁獲には地震前後に変化がないが津浪後2～3日間は漁獲がなかった。
	地変	地盤の隆沈	周参見川西岸の平松東側河岸及び平松北側河岸の河口分岐点の芝ふは震後より海水に浸るようになったがこれらことからして一般には約0.6メートル程度の沈下があったように見える。
		海岸線の変化	
		井水の変化	周参見町南方59メートル山の所の温泉は震後ゆう出量がやや減少した。井水は1箇月を経過するもまだ幾分から味を有している。
		地震動の状況	振り時計は全部止まり墓石は大部分が北側に倒れたが総転倒数は約5割である（万福寺の墓は全部が右回りであったといわれる）。
	被害	港湾施設	周参見川の河口東岸及び同町北西部の両護岸はそれぞれ約4メートルの決壊を来たしたほか、大なる被害はなかったが、特に注目することは水深20メートル附近にあつた1,000トン級係船浮標が北西方向の水深12メートル附近に移動した。
		海岸建築物	被害内訳（全建築物数900戸） 流失 30戸 全壊 20戸 半壊 50戸 小破 500戸 床上浸水 270戸 床下浸水 300戸 }（全壊、半壊、小破と重複す）
		船舶	被害内訳（全船舶数109隻） 出港中又は港外航行中 5隻 被害皆無 港内河口附近航行中 1隻 全壊 停泊中（貨物船） 1隻 沈没1隻 岸壁係留中 100隻 全壊10隻、半壊60隻、小破30隻

その他	南西方に開口する周参見錨地は港の中心部において約10メートルの水深を示し港口に稻積島を横たえその形状は袋形である。周参見川は下流で所々に州を作りながら南走し本港に流入する。この両岸はごく狭小であるが平低な水田地帯を成している。本港には著しい被害はなかったが船舶に対する被害は多大で、特に岸壁より1.3キロメートルの奥部水田にまで浸水を見たがこれは河川を襲来する津浪の浴流したためと見られる。しかし本土と稻積島との間に防波堤を築造したため津浪に因る破壊力を半分減殺したものと見られるのであって不幸中の幸といふべきである。

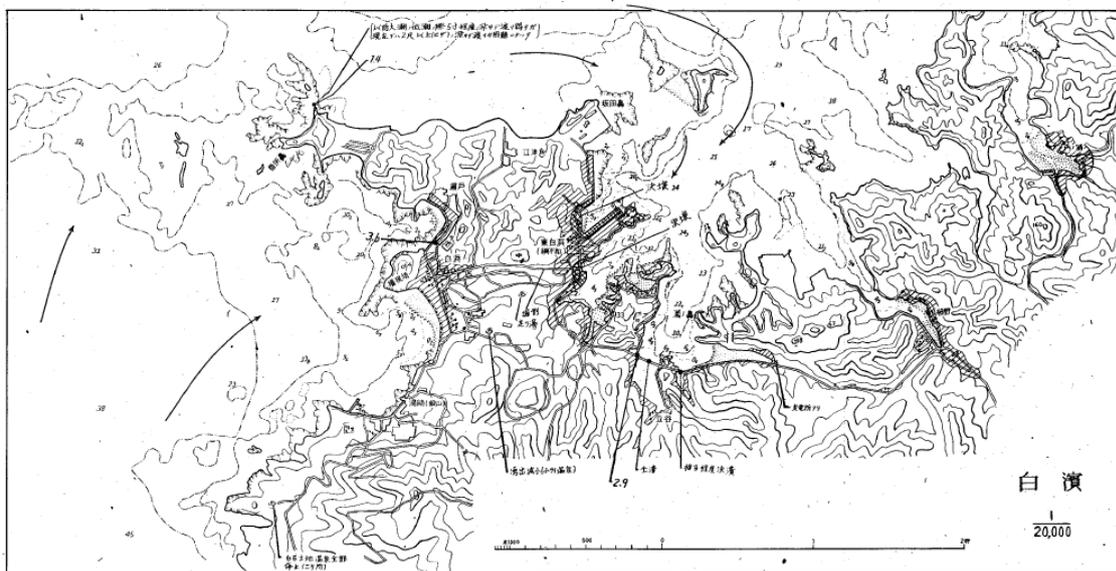
分圖 No. 24

地名	調査項目	内容	
白浜	津波	津波の状況	初め引かずに水量が増加する様にやって来た。その時刻は震後5~8分といい、大きいもの5回位、第3波が最高である。津浪の高さも場所により異なり、瀬戸では3.61メートル、番所山の北端では1.43メートル、賀の浦では2.99メートルであった。(附図No.4参照)
		海面の状況	潮流は非常に激流した。港内は1週間位濁っていた。
		海震	
		発光現象	江津良に於ては北北西方にポーッと明るい光が見えた。
		その他	地震後10日間位は漁獲皆無であった。
	地変	地盤の隆沈	番所ヶ崎とその離れ島との間は低潮時には15センチメートルぐらいの深さであったが震後は大人のひざまでの深さになり、網不知では満潮時に約0.3メートル水上にあらわれていた目標物が震後は水中に浸した。又江津良の水中に立てた棒も同様の結果を見るに至ったがこれらのことからして一般には少なくとも0.3メートル程度の沈降があったものと思われる。
		海岸線の変化	
		井水の変化	井水は一般にはから味と泥濁とを生じたが大部分は1箇月以内に復旧した。温泉は四十数箇所を数えるが走り湯、行幸、鉛湯、埼湯等のようにそのがん井が300メートル程度の浅い所ではゆう出量に変化はない。ゆう出停止は8箇所にあったが内3箇所は1箇月以内に復旧した。一般に湯埼温泉(鉛山湾南方)、白浜温泉(鉛山湾東方)は北北東-南南西と西北西-東南東の岩盤裂け目上のものが顕著であるが構造線上的もので停止せるものは前者においては五左右衛門谷、水島湯、垣谷第一~第三の5温泉で後者は白石土地、清湯、稲奇の3温泉である。
		地震動の状況	振り時計は止ったが墓石の倒れたのはまれである。壁、かわらの落下は約200戸の家屋に見られた(総戸数約1,000戸)。又番所ヶ崎の京大臨海実験所の水タンクは右回りによじれた(よじれ角度20度)。
	港湾施設	港湾施設	網不知の岸壁はほとんど全壊したために船舶の係留は不可能となった。
		海岸建築物	被害内訳(全建築物数1,000戸) 津浪に因るもの 流失 24戸 全壊 6戸(内住家3戸、非住家3戸) 半壊 41戸(内住家30戸、非住家11戸) 床上浸水 306戸 床下覆水 36戸 地震に因るもの 小破 200戸(一部中破を含む)

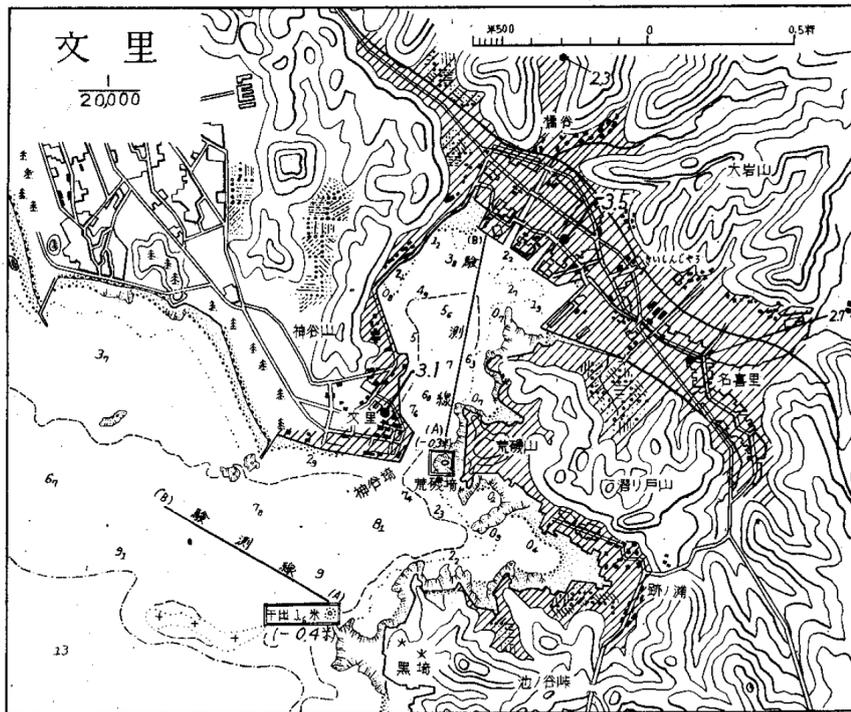
分圖 No.15

地名	調査項目	内容	
新庄	津波	津波の状況	津浪になる被害の最も大な所の一つである。震後10～15分で第1波来襲し、波頭が白く小山の如き状態で押寄せて来た。回数は4回以上で第3波が最大であった。跡の浦では引返し浪が強かった為可なりえぐり去られた部分がある。新庄の浸水区域はぼう大で津浪は海岸より1キロメートル以上の奥地にまで及んでいる。従って津浪の高さも文里港口の大阪商船発着所附近では3.14メートル、湾奥の橋谷では3.61メートル、浸水区域の北端では2.39メートル、東端では2.60メートル、南端では2.52メートルとなっている（附図No.4及び写真No.10参照）。
		海面の状況	
		海震	
		発光現象	
		その他	
	地変	地盤の隆沈	
		海岸線の変化	
		井水の変化	
		地震動の状況	
	被害	港湾施設	
		海岸建築物	
		船舶	
		その他

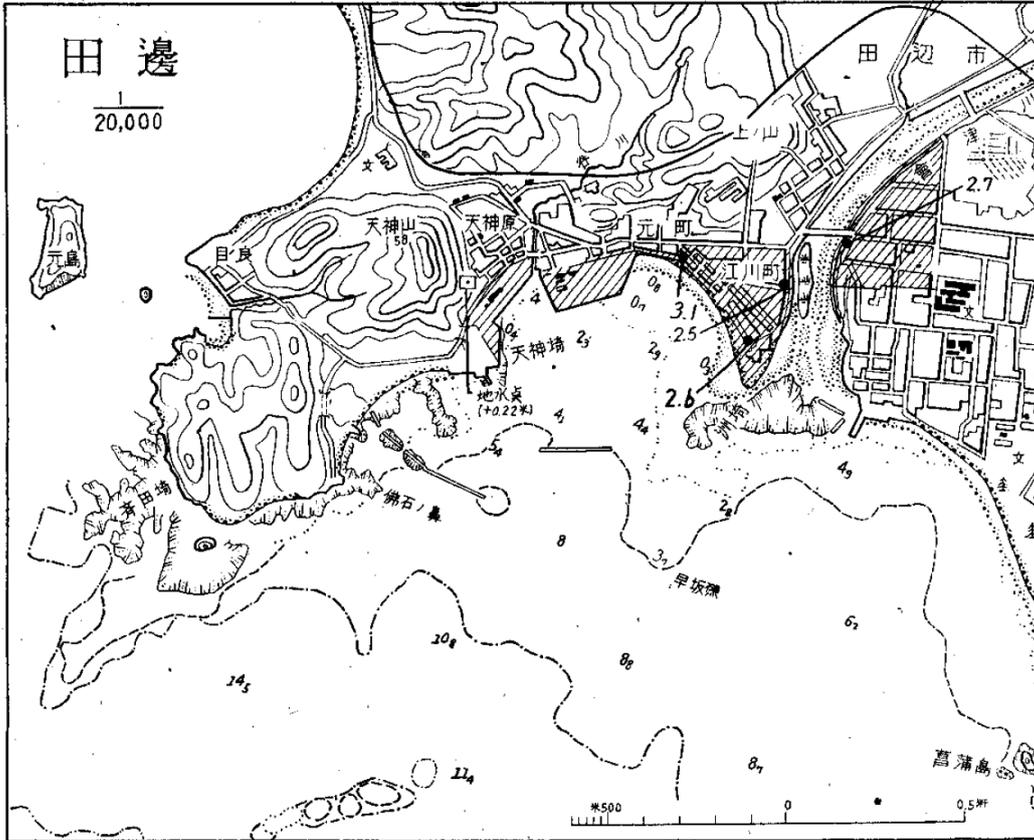
分圖 No.16

地名	調査項目	内容	
田辺	津波	津波の状況	震後10分位して（人により20分ともいう）一度海水が引いて後第1波が来襲した。回数は3回以上で第3波が最大であった。津浪は会津川に沿い逆行し、附近民家に浸水した。その高さは2.5～2.6メートル程度である（附図No.4参照）。
		海面の状況	
		海震	
		発光現象	南より北に向って光が見られたが北の光は南の光の反射らしい。又旅行者が遠州灘で汽車の窓から見た話に依れば紀州方向に光を3回見たが、第3回目が最も強い光であった。紀伊椿の一老人は地震前夜「異変あり」と予言し、地震直前の午前3時過ぎに起床して見た処白浜沖に、次に周参見沖に火柱が立ち其の下の水が掘れるように見えた。その掘れ方は皿の如くで、その後に地震が起きた。
	その他	地震前は生暖かいどんよりした天候であった。	
	地変	地盤の隆沈	田辺市西部の地理調査所水準標の測定結果は0.22メートルの隆起となっている。しかし一般に海岸線においては満潮等の状況よりして0.6メートル程度の沈降があったように見える。
		海岸線の変化	
		井水の変化	震後混濁が見られた。
	地震動の状況	振り時計は大部分止まり、壁にはほとんど全家屋にき裂が見られた。地動は両者の運動があったが東西に揺らぐ水平動が強く感ぜられた。	
	被害	港湾施設	堤防2箇所が決壊を生じた。
		海岸建築物	被害内訳（全建築物数8,500戸、ただし内7,800戸住家） 流失 54戸 全壊 29戸（住家17戸、非住家12戸） 半壊 104戸（住家94戸、非住家10戸） 床上浸水 490戸 床下浸水 354戸
		船舶	被害内訳（全船舶数282隻、ただし水産試験場報告、漁業会報告によると218隻） 出港中 83席 被害皆無 岸壁係留中 120隻 流失80隻、全壊1隻、半壊39隻、小破77隻 停泊中 15席 被害皆無
		その他	橋りょう1箇所破壊流失、木材1,000石流失田辺港はその西浜から東方に築造された西防波堤と港口前面の東防波堤及び京浜の洲崎により囲まれる。会津川は市街地を通り洲崎東方の機外に流出する。港の中心部は水深約3メートル程度で比較的浅い。被害はおもに港東浜の岸壁附近より会津川の西岸にわたる区域で津浪の高さは港東浜で3.1メートル、川の西岸で2.6メートル、東洋で2.7メートルを示し大した高さではないが河川による影響も相当大きいものと見られる。

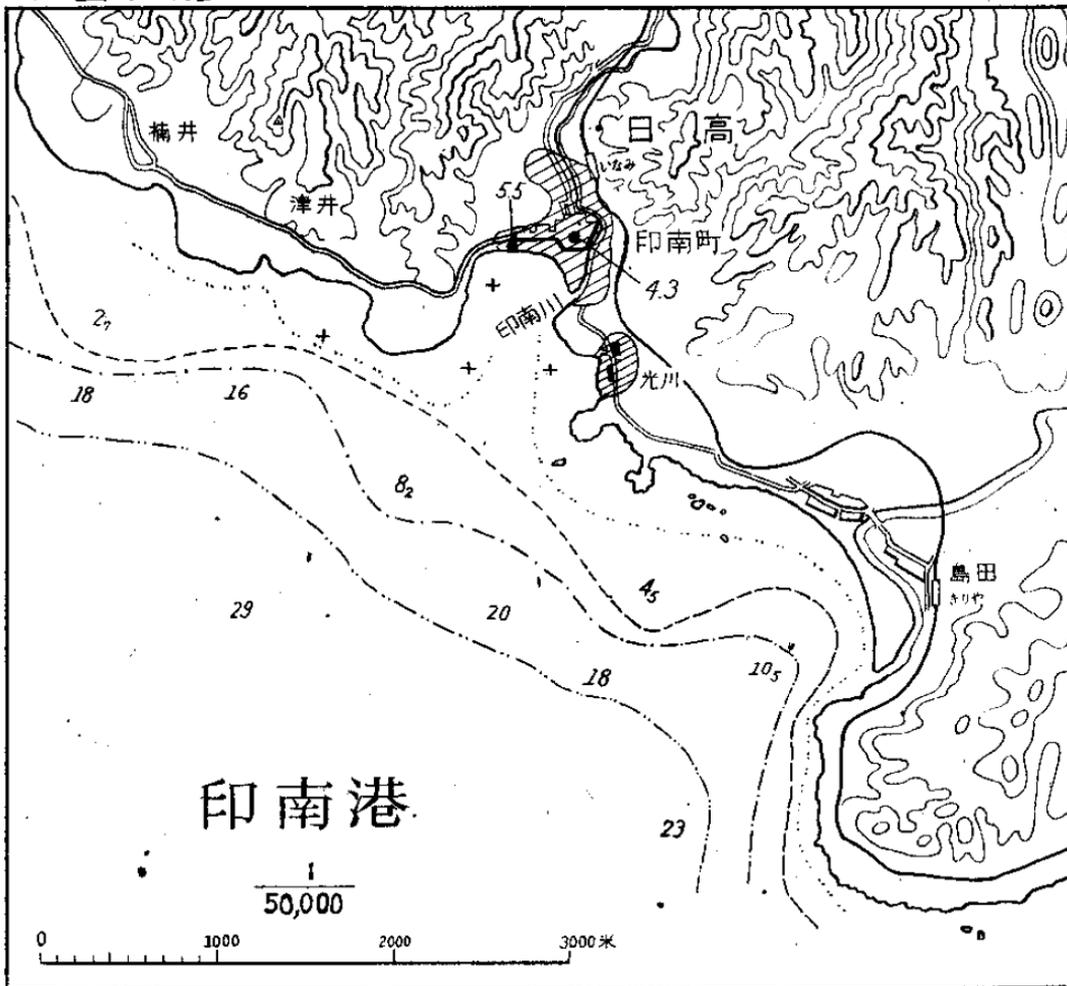
分圖 No.17

地名	調査項目	内容	
印南	津波	津波の状況	震後15分位で第1波来襲し三、四回来た様子なるも暗夜のため詳細不明であったと。津浪は他の地に比して可なり高く沿岸附近で5.5メートルを測っている。
		海面の状況	出漁中川口より約500間位（深さ30尋）では非常に大きなうねりを生じた。海底からは泡が沸き立った。此の附近では渦流を認めない。
		海震	
		発光現象	地震後津浪が来る前に北西方向と東方に非常に明るくパッと光が見えた。その中にそれが火柱の様に見えた。
		その他	地震前いかがよく獲れた。
	地変	地盤の隆沈	一般には0.6メートル程度の沈下があったようである。
		海岸線の変化	
		井水の変化	町役場の所にある井戸は例年の結果からすればどんなひでりでもかれることがないのであるが地震前に皆無となった。
		地震動の状況	振り時計は全部止まり、壁、かわらの落下した家屋もかなりあった。墓石は約1割転倒したがおもに北側に倒れたといわれる。
	被害	港湾施設	岸壁の破壊は延長約200メートルである。
		海岸建築物	被害内訳（全建築物数600戸） 流失 6戸 半壊 15戸（住家） 床上浸水 200戸（内21戸非住家） 床下浸水 400戸
		船舶	被害内訳（全般船数51隻） 出漁中 5隻 被害皆無 岸壁係留中 16隻 全壊16隻 停泊中 30隻 全壊7隻、中破8隻
		その他	耕地の浸水は水田16町歩、畑地4町歩である。印南川の南走する西岸に平地があり、印南町のおもな建築物は川の西岸にあう。港形は半円状を成し、その水深は2～3メートル程度で浅い。印南川は本港の北東岸に流出している。津浪の高さは岸壁附近で5.5メートルにも達するのであって河川の存在と相俟って被害を顕著にしたものと見られる。

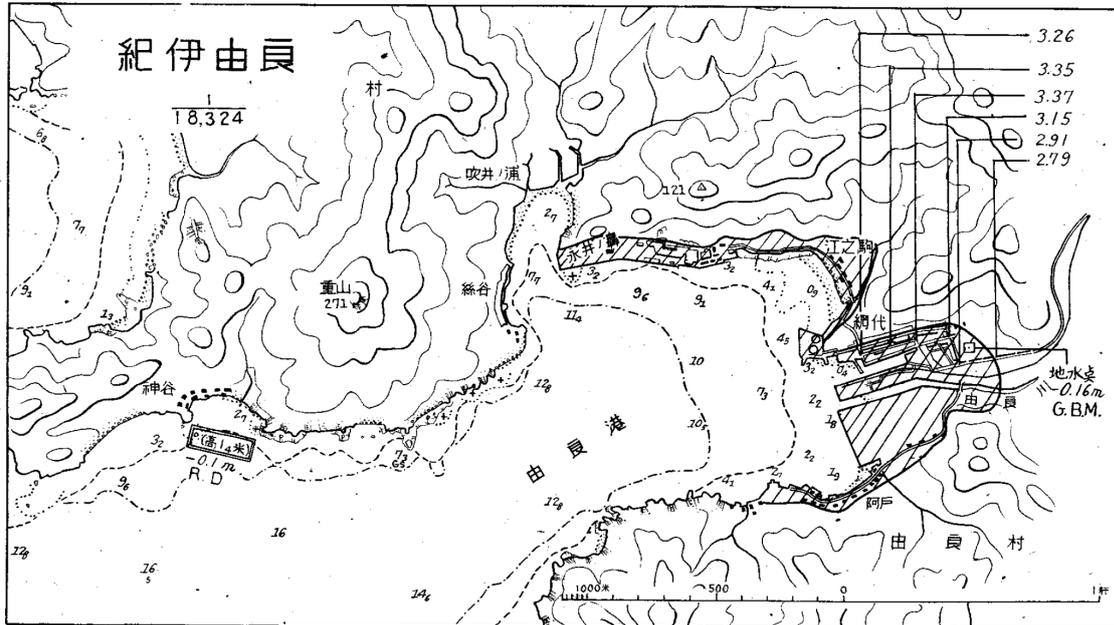
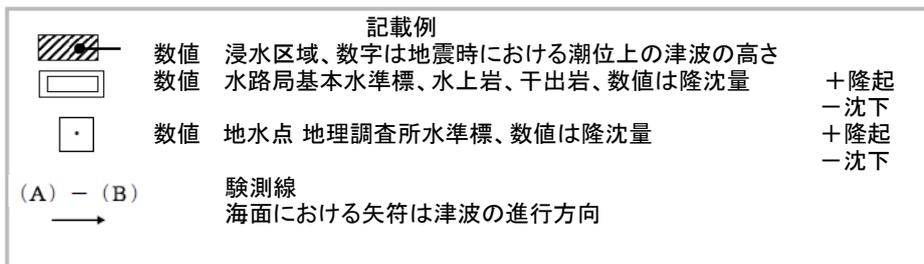
分圖 No.18

地名	調査項目	内容	
由良	津波	津波の状況	地震後幾分海水が引いてから後小山の様に（高さ約3メートル）押波となって押しよせた。時刻は地震後20分というも、又30分ともいう。津浪の高さは湾奥では3.37メートルを最高とし、津浪の到達した浸水限界の町役場前では2.8メートル（地面上の高さは0センチメートル）であった（附図No.5参照）。
		海面の状況	地震後海面が動揺し上下にジャブジャブと動いた。
		海震	
		発光現象	丁度地震中山手方面に電光を見た。
	その他	シラスの獲れ方は殆ど変化がないが幾分減少した。伊勢えびは地震後一層多く獲れるようである。	
	地変	地盤の隆沈	港口南岸附近の1.4メートルの水上岩及び由良町西部の地理調査所水準標の測定ではそれぞれ0.1メートル、0.16メートルの沈下量を測得した。一般に海岸線においては地盤昇降の著しい変化は見られない。
		海岸線の変化	
		井水の変化	地震数日前より幾分濃濁を生じた。又霧後1箇月を経るもなおから味がある。
		地震動の状況	墓石は倒れたものはない。地動はおもに水平動であるが昭和19年の地震の方が強く感ぜられた。
	被害	港湾施設	岸壁の崩壊は著しい。
		海岸建築物	被害内訳（全建築物数1,115戸、被災全戸数894戸） 流失 13戸 全壊 53戸 半壊 541戸 床上浸水 594戸（全壊、半壊を含む） 床下浸水 52戸
		船舶	被害内訳（全船舶数100隻） 出港中 20隻 被害皆無 岸壁係留中 65隻 揚陸中 10隻 停泊中 5隻 流失10隻、全壊20隻、中破11隻、小破18隻
			本港は東北東方向に深く湾入した著しく細長い入江状を成し港口に蟻島があり一種の防波堤の役割をなす。港の周辺は山地により囲まれわずかに由良川兩岸に平地を見るに過ぎない。港の中心部はおおむね14メートル、岸壁において4メートルの水深を示す。被害を及ぼす諸因子のうち港形及び由良川の存在は有力なものとする。
		その他

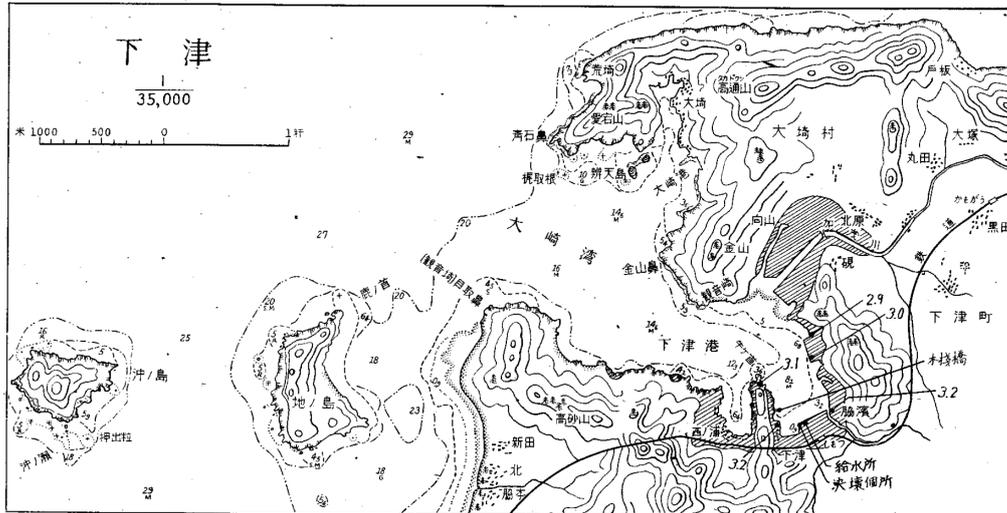
分圖 No.19

地名	調査項目	内容	
下津	津波	津波の状況	最初僅かに引いて後第1波来襲し初めは高潮性なるも岸壁に上ってから急に白波を伴った。大きいもの3回で、第3波が最大であった。津浪の高さは湾奥の下津部落では3.20メートル、脇濱では3.27メートルであった(附図No.5参照)。丸善石油の重油タンク海岸側に4メートルも移動しているのは引返し波のためと思われる。
		海面の状況	潮流の方向は南北方向のみで濁らなかった。
		海震	海震は全く感じない。
		発光現象	和歌山市方向に山火事の如くピカピカすると光を見た。又地震時空が光って全体が明るくなった。
		その他	漁獲には変化がない。
	地変	地盤の隆沈	海岸線の状況からして昇降はないように思われる。
		海岸線の変化	
		井水の変化	震後1週間ほど濁った。
		地震動の状況	振り時計は東向に面したもののみが止まり、かわらは動いた程度である。
	被害	港湾施設	岸壁は9箇所に決壊を生じたがその総延長は約250メートルで使用不能となるような著しいものはない。又港の南浜の木材さんばしは流失した。
		海岸建築物	被害内訳 (全建築物数1,290戸、被災建築物数637戸) 流失 } 11戸 半壊 6戸 全壊 } 小破 500戸 (約半数は床上浸水を含む) 床上浸水 570戸 床下浸水 50戸
		船舶	被害内訳 (全船舶数185隻) 出港中 5隻 被害皆無 岸壁係留中 120隻 (ろ艇) 半壊6隻 30隻 (動力船) 半壊1隻 停泊中 20隻 (50トン以上貨物船) 被害皆無 揚陸中 7隻 (ろ艇) 小破7隻 造船中 3隻 (動力船) 小破3隻 南東方向に湾入した大崎湾の奥部に下津港がありその北岸寄りに加茂川が流出する。平地は加茂川沿岸から港の東方下津町附近に展開されるが港内沿岸は山地が迫り平らな面はほとんど見られない。港の中心部は12メートルの水深を示し港首岸壁附近でなお5メートル程度である。被害は船舶にはさほど著しいものが見られないが建築物に対する影響は顕著である。
		その他

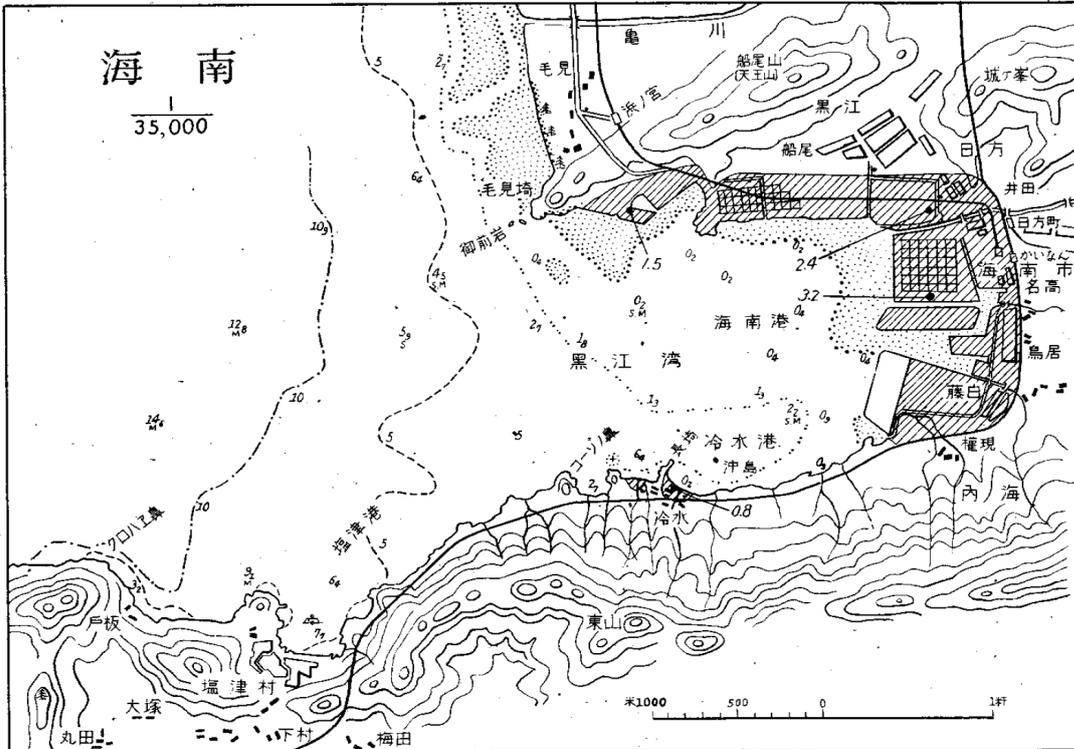
分圖 No.20

地名	調査項目	内容	
海南	津波	津波の状況	震後約40分にて第1波来襲、第2波が最大で段をなして押寄せて来た。津浪の高さは湾奥では3.21メートルであった（附図No.5参照）。
		海面の状況	
		海震	
		発光現象	
		その他	
	地変	地盤の隆沈	海岸線の状況よりして隆沈は認められない。
		海岸線の変化	一部にき裂を生じたが大したものはない。
		井水の変化	海岸線附近は海水の浸透があった。
		地震動の状況	
	被害	港湾施設	
		海岸建築物	
		船舶	
		その他
