伊江付近流況調査

平成20年9月26日
第十一管区海上保安本部

～「リーフカレント」の発生が確認されました～

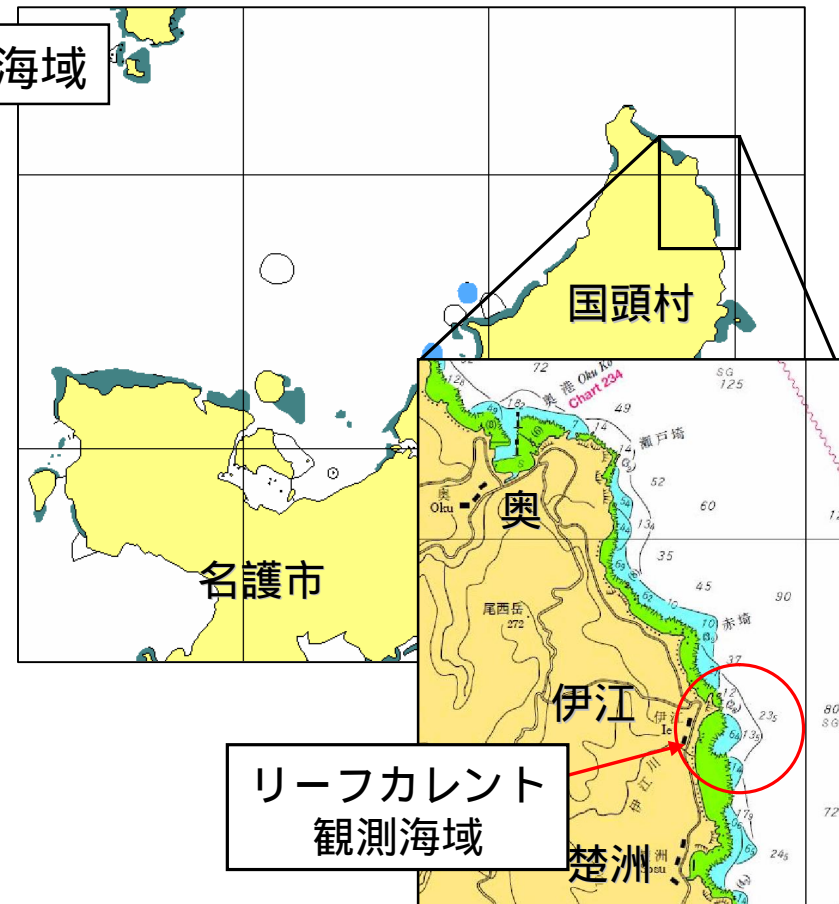
リーフカレント
観測海域

伊江付近（左図「観測海域」参照）で漂流ブイを用いた漂流観測等を行いました。
