船舶の輻輳する強潮流域での観測手法の検討

Examination of observation method for strong tidal current in heavy marine traffic area

In the 5th Regional Coast Guard Headquarters, we examined a tidal current observation technique in the strong tidal current area with heavy marine traffic. We report the test results of real time and long term observation by using floating light with the supersonic wave current meter in Akashi Strait.

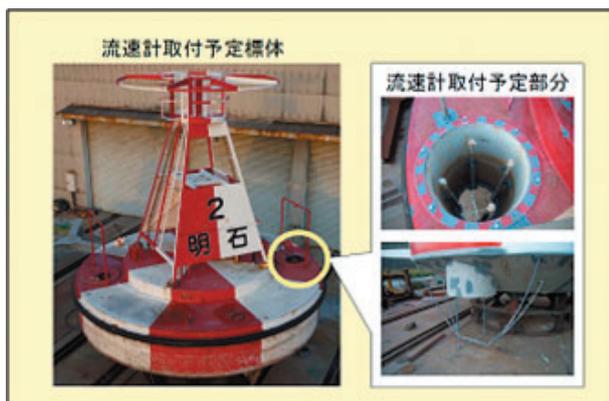
Photo 1 Floating light before installation of a current meter. Current meter was mounted in the yellow circle.

明石海峡における灯浮標を利用した潮流観測は、潮流発電装置搭載のため改良したL-6標体を利用した海洋調査の可能性の検討依頼が五本部交通部からなされたことから始まった（Photo 1）。

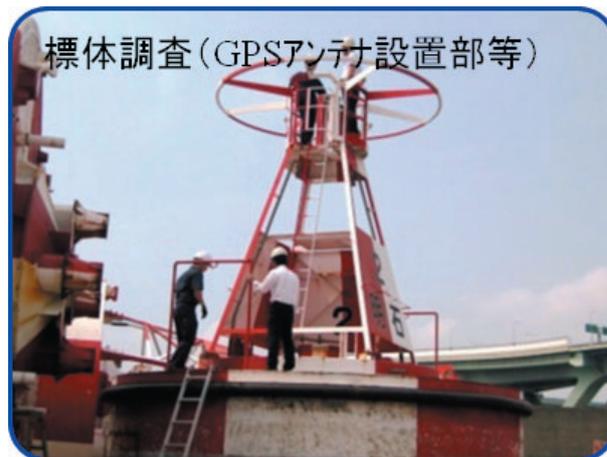
Photo 3 Investigation into the upper part of the floating light.

平成23年（2011年）3月4日の大阪浮標基地における標体見学を皮切りに、度々の交通部光波標識課（現整備課）担当者との打ち合わせ及びL-6標体調査を繰り返し実施し、灯浮標を利用した強潮流域での長期連続観測に向けた試験観測が始まった（Photos 2-4）。

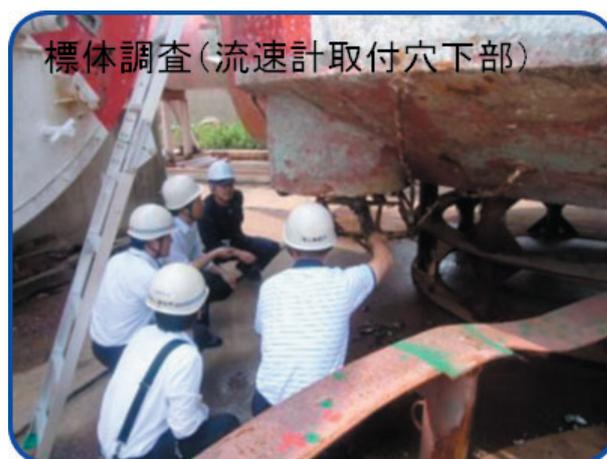
Photo 4 Through-bore in the lower part of the floating light. Supersonic wave current meter was planned to be set to the bottom.

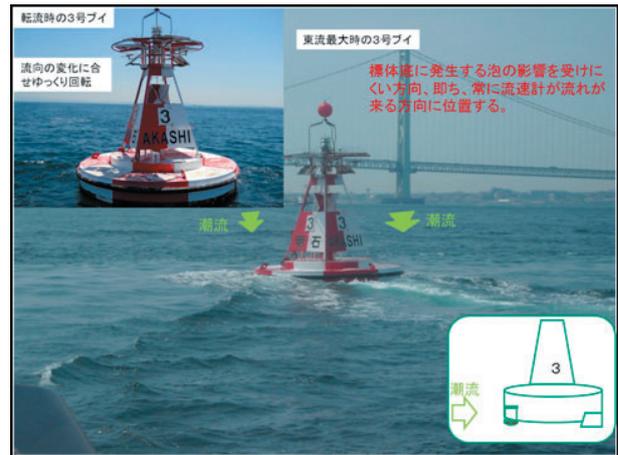
Photo 5 Floating light on the sea. Strong tide produces belts of bubbles.

平成8年（1996年）当時の泡の帯は、強潮流が灯浮標標体底部を包み込むように発生し、船が航走しているかの如く後方に沸き上がっていたので、超音波流速計（以下「ADCP」、WorkHorse Sentinel 300 kHz）を流れに対して常に先頭に位置するようにできれば、泡の影響を最小限にすることができると考えた。簡易な模型での実験によってADCPを設置する貫通穴と反対側に姿勢制御板を取り付けることが有効と結論し、交通部にて幅1.15 m×縦1 mの鉄板2枚を標体底部に取り付けた（Photos 5-7）。

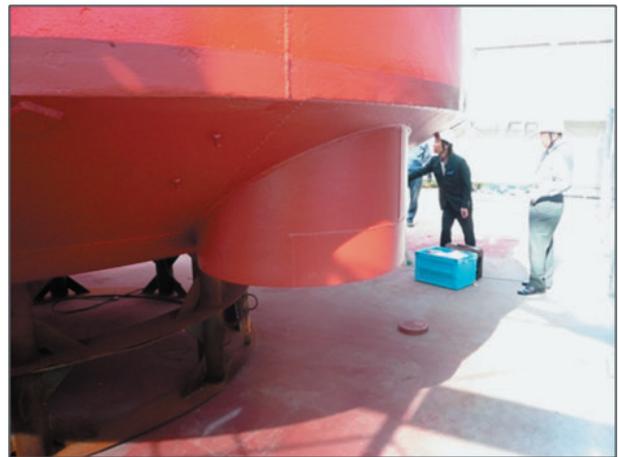
Photo 6 Through-bore projecting into the base of the floating light.

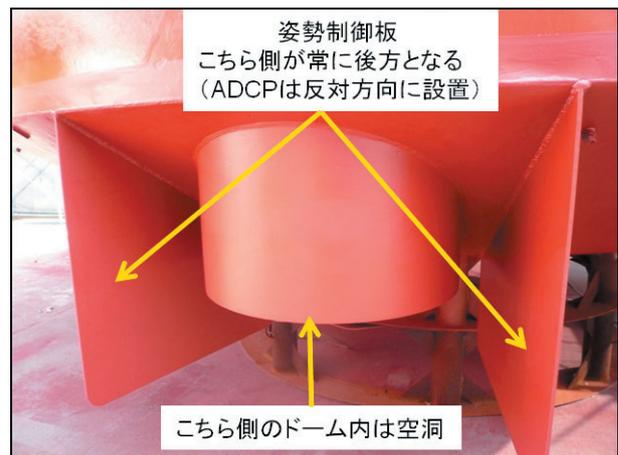
Photo 7 Posture control panels. They always rotate current meters to the forefront against tidal current.

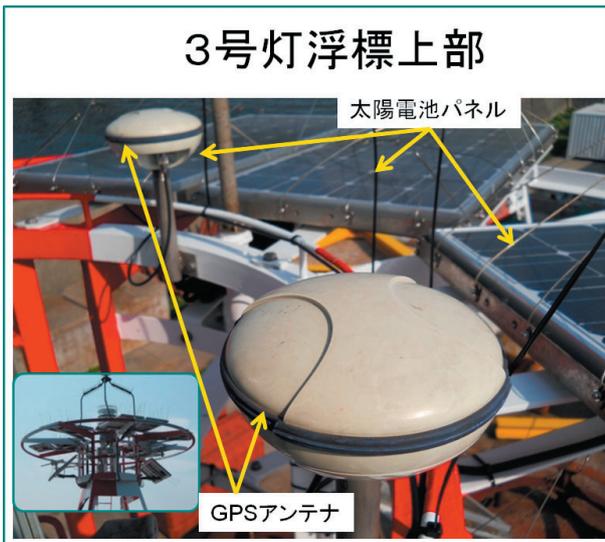
Photo 8 GPS antenna and solar panels installed in the upper part of the floating light.

ADCPの電源は、内部バッテリーの使用も可能であるが、将来目指している長期観測を実現させるためには、安定した電力供給が必要である。この問題については、交通部からMSE-300 (300 Ah) 型蓄電池6個、MSE-200 (200 Ah) 型蓄電

池12個、太陽電池モジュール (19 W) 8個の提供を受け、これを電源部とした (Photos 8 and 9, Fig. 2)。

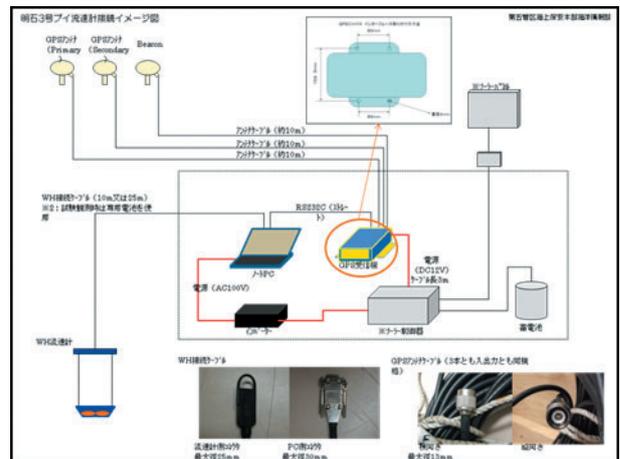
Fig. 2 Schematic view of current observation system.

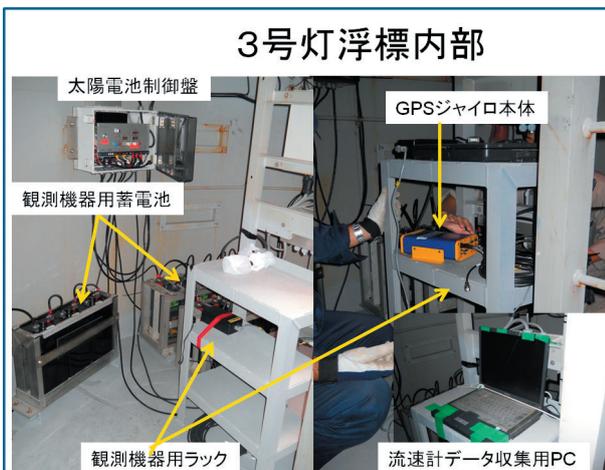
Photo 9 Machine parts inside the floating light.

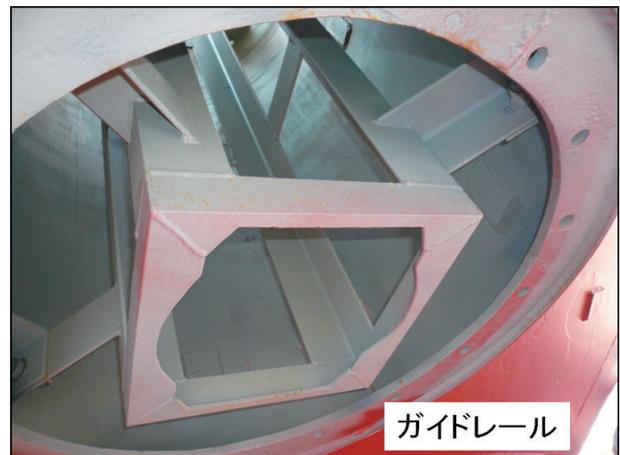
Photo 10 Guide rail installed in a through-bore.

標体にある貫通穴にADCPを設置できれば、船舶接触や流木から更には台風等からADCPを保護でき、長期観測において非常に有利であることから、交通部に貫通穴内に流速計用のガイドレール及びガイドレールに固定できる流速計用フレームの作成を依頼した。流木等の漂流物の接触を避けるため、フレーム内の設置可能範囲の最も上部にADCPを配置した (Photos 10-13)。

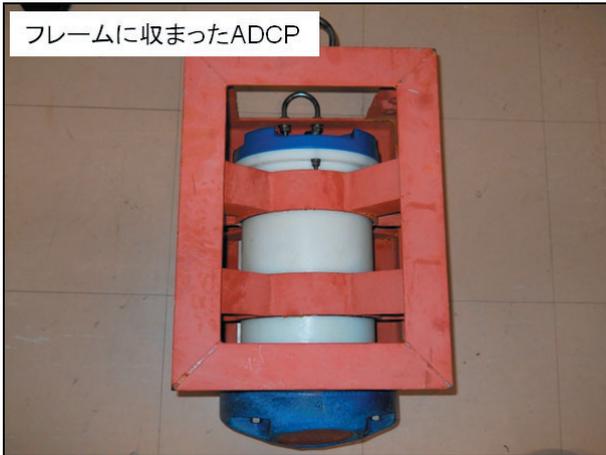
Photo 11 ADCP fixed in a frame.

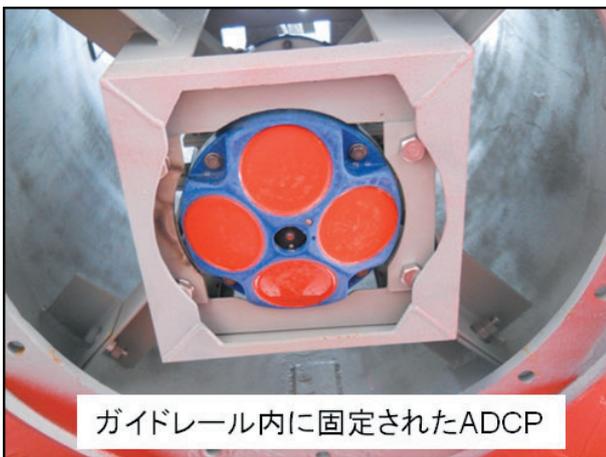
Photo 12 ADCP fitted into the guide rail with a frame.

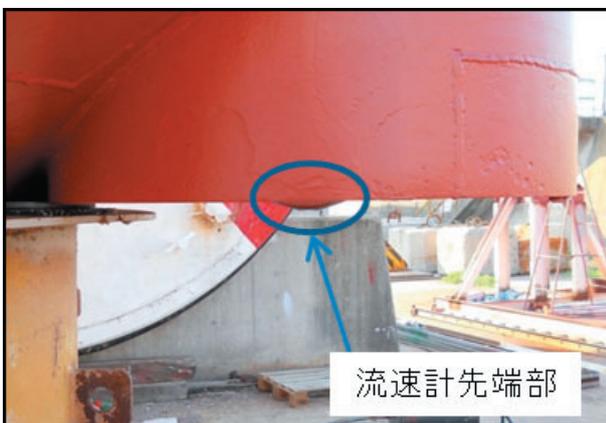
Photo 13 Top of ADCP shown in a blue circle at the base of the through-bore.

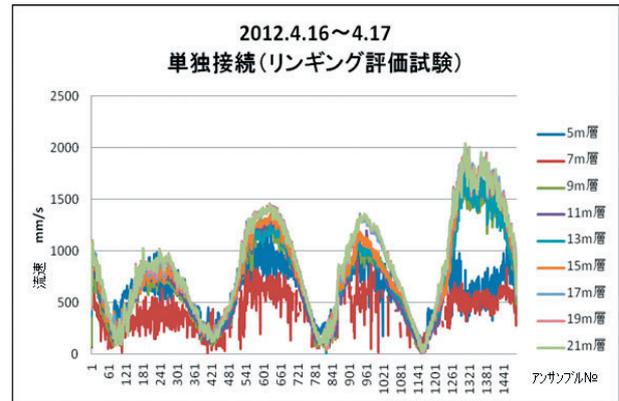
Fig. 3 Observed tidal current. The data for depths shallower than 13 m show abnormal values.

リンギングの影響を調査するため、ADCP と固定金具間に 5 mm 程度の間隔をあけて接触しないよう固定し、平成 24 年（2012 年）4 月 16～17 日の間の 1 昼夜観測を実施した。データの比較・検証のため、4 月 17 日 10 時から 14 時の間、測量船うずしお搭載の ADCP を用いて至近位置にて同時観測を実施した。データ解析・比較の結果、幾分症状は改善したように思われたが、13 m 以浅のデータの不良状況は解消せず、問題解決には至らなかった。改めて得られた観測データを検討すると、浅水深データの不良状況は、流速が大きいときに顕著に現れ、流速が小さいときには現れないことに気づいた。リンギングであれば、音波は流速の大小に関係無く常に発振されているはずであることから、流速の大小に依存する本症状の原因はリンギングである可能性は低いと結論づけた (Fig. 3)。

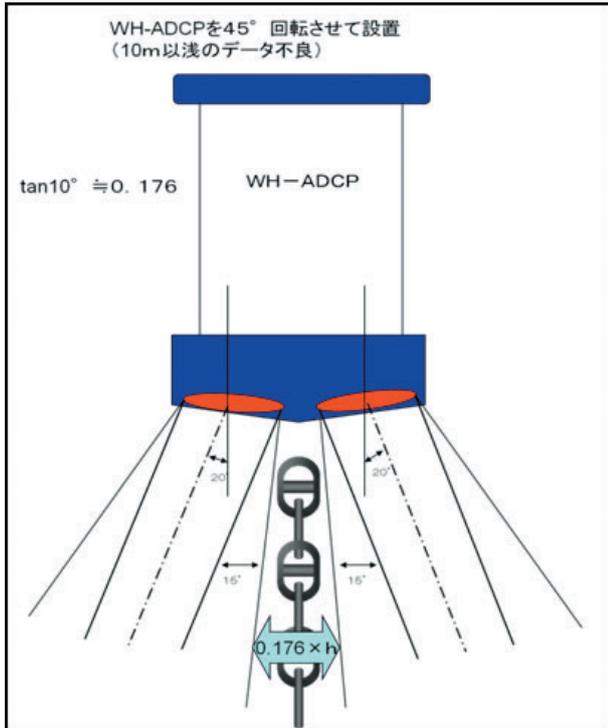
Fig. 4 Schematic image of ADCP rotated by 45 degrees.

原因が灯浮標係留用の鉄鎖からの反響だとすると、その解決策は ADCP が発する音波を鉄鎖に当たらないようにすればよい。その方法として最初に考えたのは ADCP の取り付け角度を 45° 回転させることであった。ADCP の機能と基本設計から、各々 90° 間隔に設けられた 4 つのトランスデューサは、20° 外向きに指向角 30° で音波を発振している。そこで、ADCP 自体を 45° 回転させて設置することで原理的には鉄鎖に音波が直接当たることを避けることができると考えたのである (Fig. 4, Photo 14)。

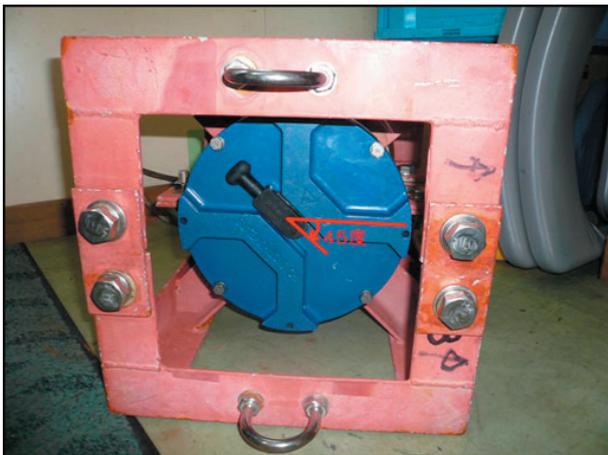
Photo 14 ADCP rotated by 45 degrees in a frame.

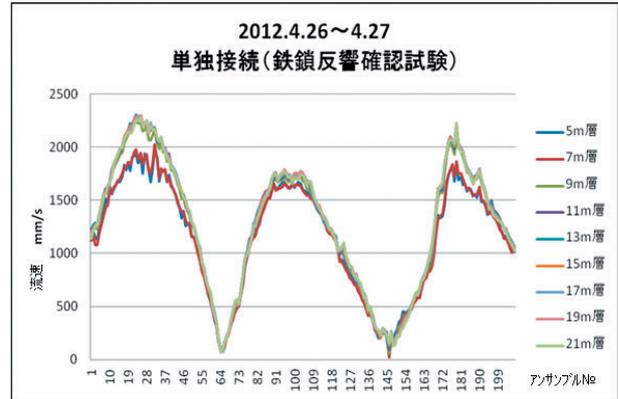
Fig. 5 Tidal current observed after rotation of ADCP. The bad state in the shallow depths of 9-13 m was dissolved to some extent.

観測終了後、観測データを解析したところ、9 m より深い水深のデータ不良は改善されており、これまでの浅水深データの不良については、鉄鎖への反響による影響も要因であることに間違いないと確認できるに至った (Fig. 5)。

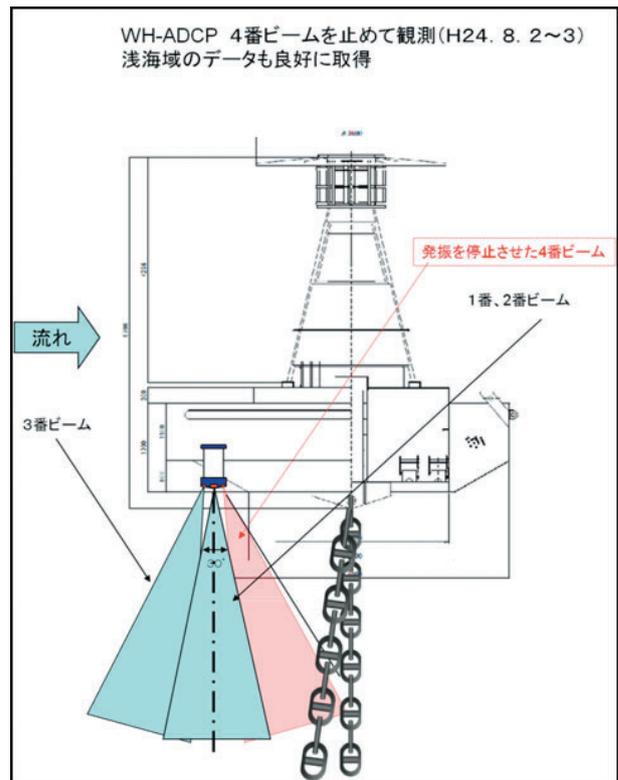
Fig. 6 Schematic image of current observation using three out of four ADCP transducers.

向)となるトランスデューサーの発信を完全休止させ前方及び左右側方の3素子で観測することが最良であると考えた。メーカーにそうした使い方が可能か問い合わせたところ、可能であるとの回答を得、試験観測に使用しているADCPにトランスデューサーの1素子（4番ビーム）を休止させる処置を施した（Fig. 6）。

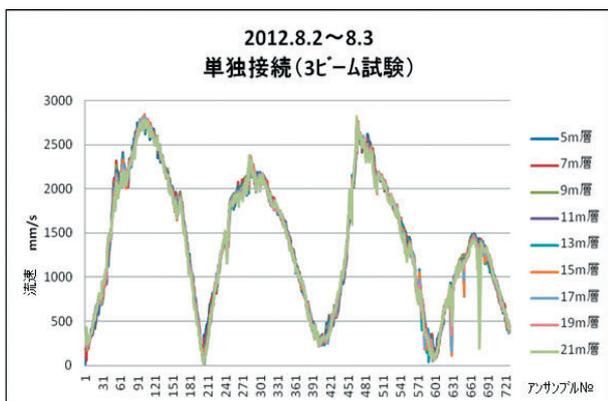
Fig. 7 Tidal current observed with three out of four ADCP transducers.

この1素子を休止させた状態（3ビーム状態）の ADCP を用いて平成 24 年 8 月 1～2 日に試験観測を実施した。この試験観測により得られた観測データにはこれまでのような浅水深のデータ不良は認められず、周辺機器を接続しない流速計単独観測でのデータ取得は可能との結果に至った。浅水深のノイズ問題は、ノイズの存在に気づいてから 9 ヶ月を要してようやく解決することが出来た (Fig. 7)。

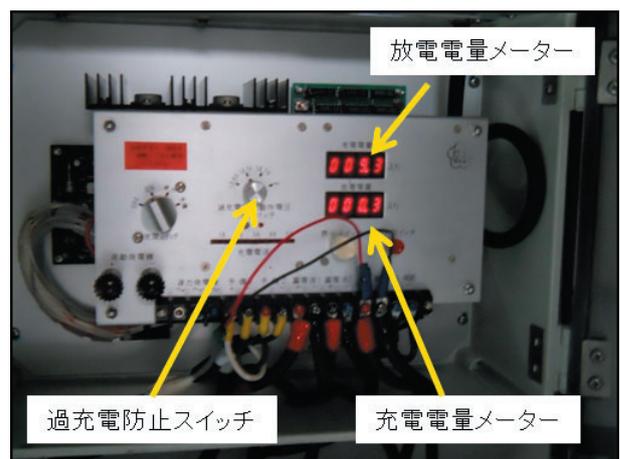
Photo 15 New control panel in the floating light. Quantities of electric charge and discharge are precisely displayed on the panel.

平成 24 年（2012 年）8 月 24 日、しばらく浅海域のノイズ対策を優先し、実施していなかった全接続試験を再開した。この全接続試験の開始にあわせて、交通部からは、灯浮標内の制御盤を実際のシステムの使用電力を正確に計測できるタイプの制御盤に交換するなどの支援を受けた。交通部からのこうした細やかな支援を受け、我々は、長期観測に必要なバッテリー量、太陽電池パネル量を見積もる上で欠かせない正確な放電量、充電量を得ることが可能となった (Photo 15)。
