平成21年度

石狩湾流況調査報告書

観測期間 平成21年7月10日,15日,22日

第一管区海上保安本部

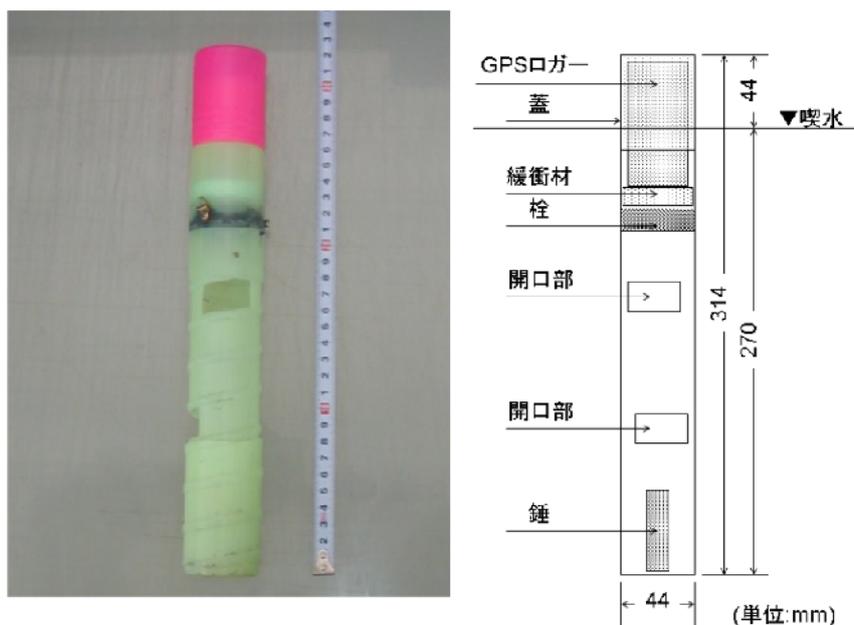
図2 漂流ブイ

図2 に示す漂流ブイを作成し GPSロガーを載せて漂流させ変位を計測し、結んでいる道糸を巻いて回収する。栓より下は開口部からの注水により水没する。

漂流ブイの水面上と水面下の断面積比は 0.16 である。

$$\begin{aligned} \text{断面積比} A/B &= \text{水面上の断面積} / \text{水面下の断面積} \\ &= (44 \times 44) / (44 \times 270) = 0.16 \end{aligned}$$

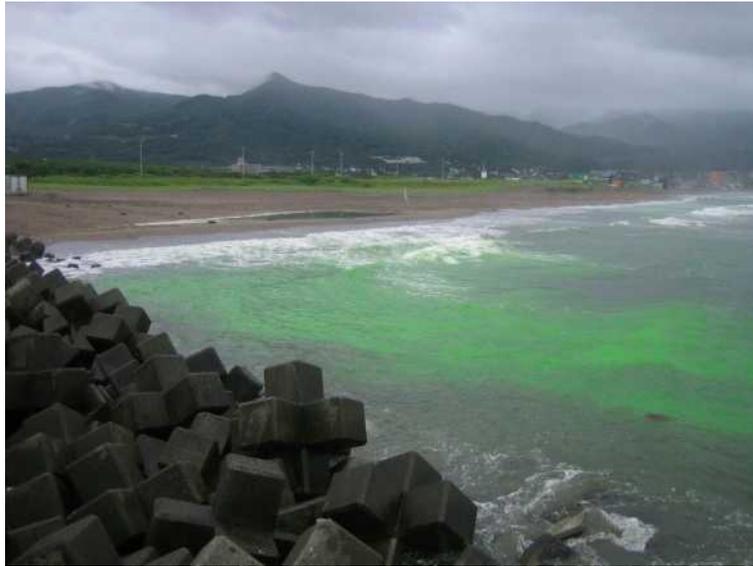
写真1 着色剤散布の状況（7月10日14時15分 散布後15分後）

2回目の着色剤の散布でも、1回目と同様に導流堤付近で着色剤が沖へ流れたのを確認した。観測した沖への流れの速さは、導流堤中央付近までが 0.10

m/s (0.19 kt)、先端付近までが 0.072 m/s (0.14 kt) であった。(表2)
 沖への流れは汀線から遠ざかるにしたがって衰えている。

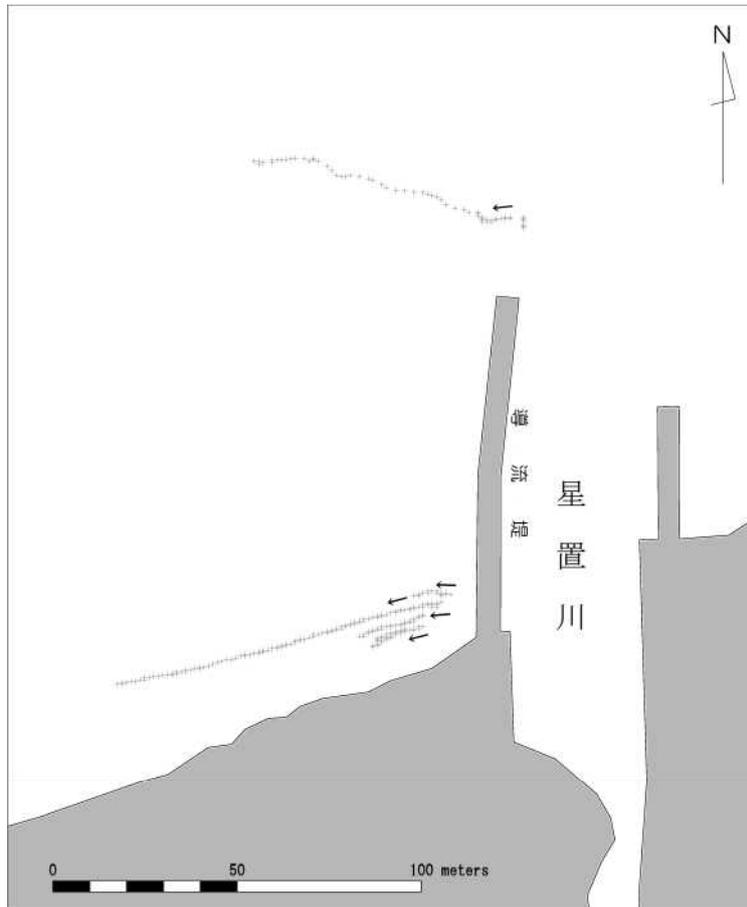
図4 漂流ブイの軌跡（7月15日）

漂流ブイの軌跡を 図4 に示す。投入後、漂流ブイは西方へ移動した。

海草が絡む虞があるので、ドロークは使用していない。

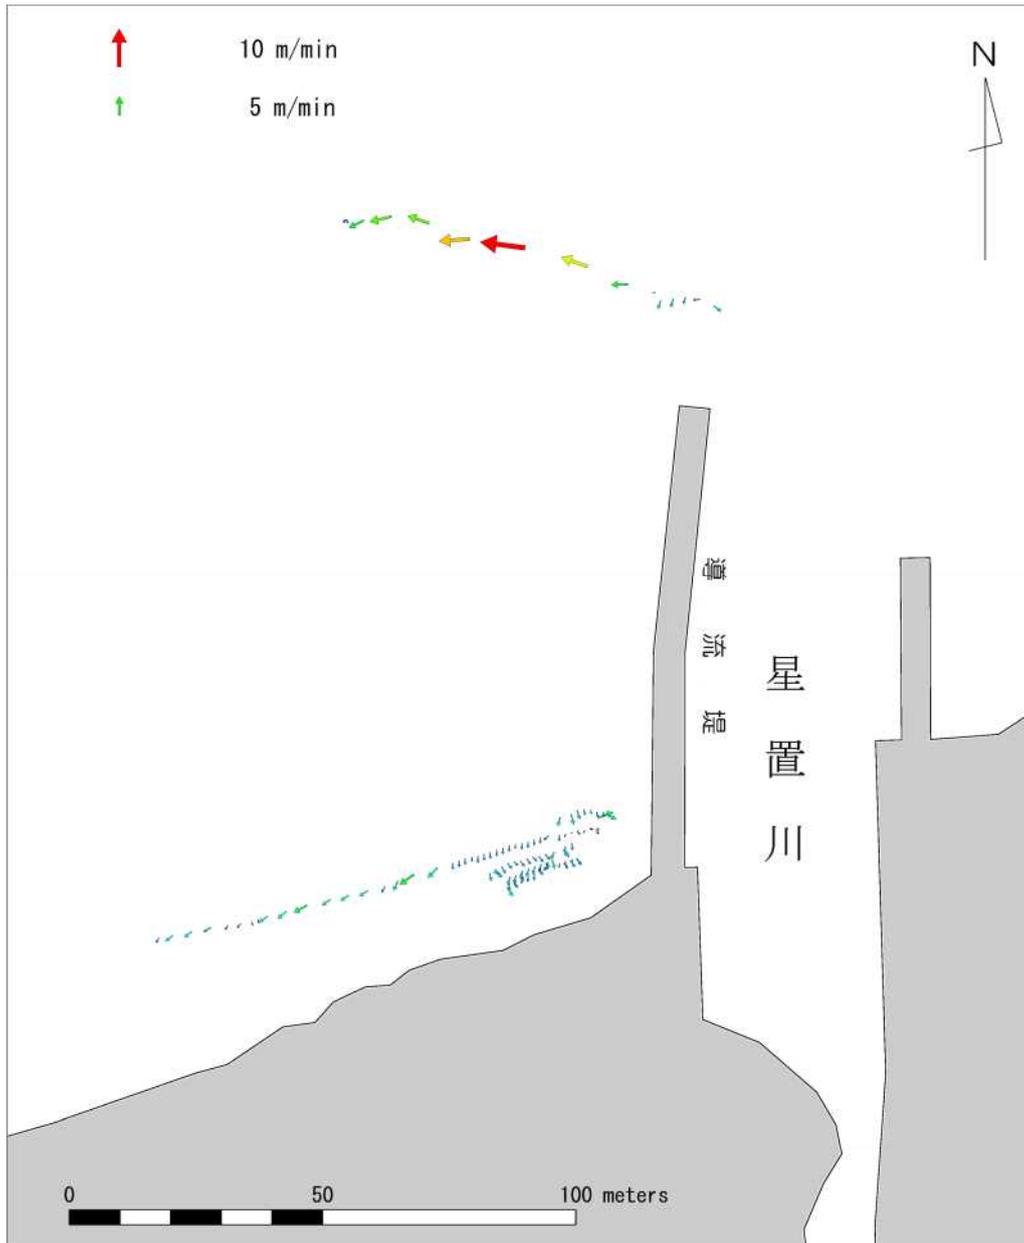
図5 表層流（7月15日）

図5 は7月15日の漂流ブイの移動距離から、風による影響を除去して計算した表層流である。

導流堤先端から西への流れは 10 m/min (0.17m/s, 0.32 kt) になる箇所があり、比較的強い。

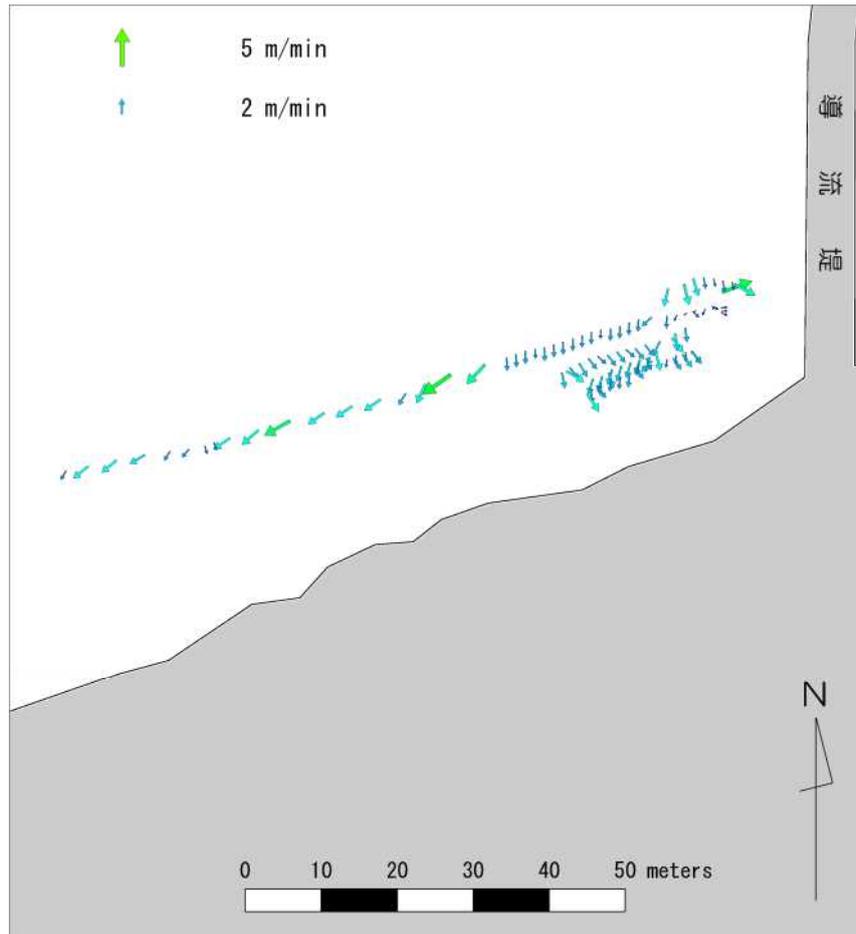
図6 汀線付近の表層流（7月15日）

図6 は 図5 の汀線付近の拡大図である。調査範囲の中では沖への流れはみられないが、場所により流向は変化している。導流堤付近では岸向きの流れであるが、導流堤から 40 m ほど離れると並岸流とみられる西（図左）への流れであった。流速は 5 m/min (0.083 m/s, 0.16 kt) を超えなかった。

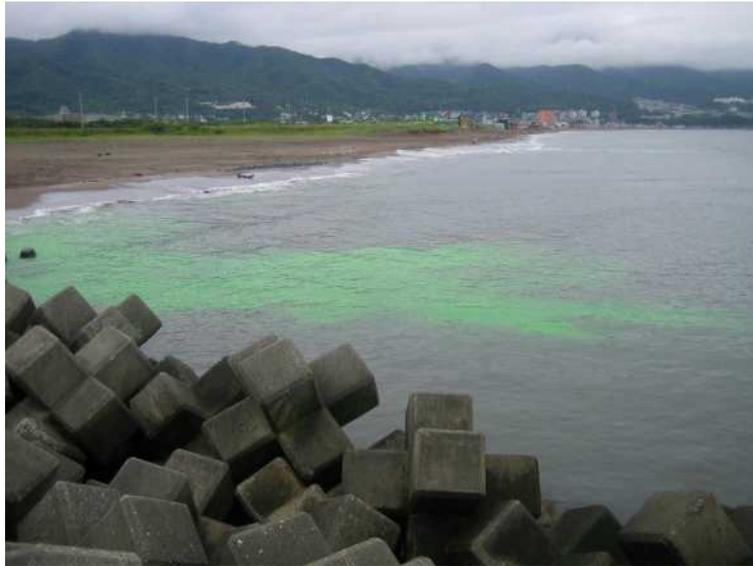
写真2 着色剤散布の状況（7月10日10時9分 散布後5分後）

着色剤を導流堤基部付近に散布し、着色剤が沖へ流れたのを確認した。また、一部汀線に沿って西へも流れた。

導流堤付近で観測した沖への流れの速さは 0.071 m/s(0.14 kt)であった。

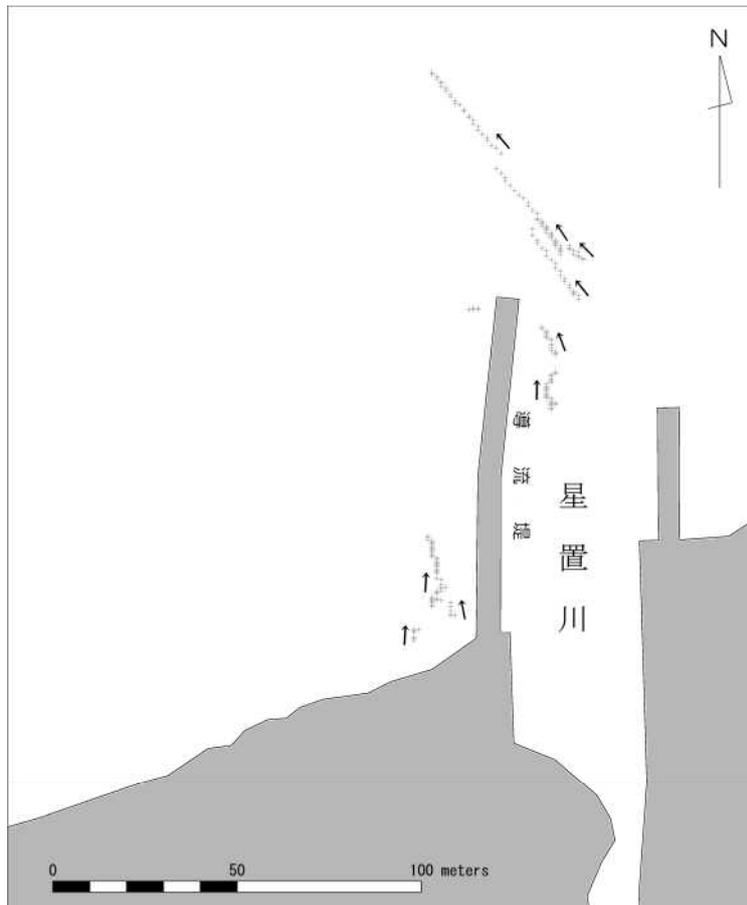
図7 漂流ブイの軌跡（7月22日）

漂流ブイの軌跡を 図7 に示す。

導流堤の西側で投入した漂流ブイについては、ほとんど移動はなかった。

河川流について、漂流ブイは北西方へ移動した。

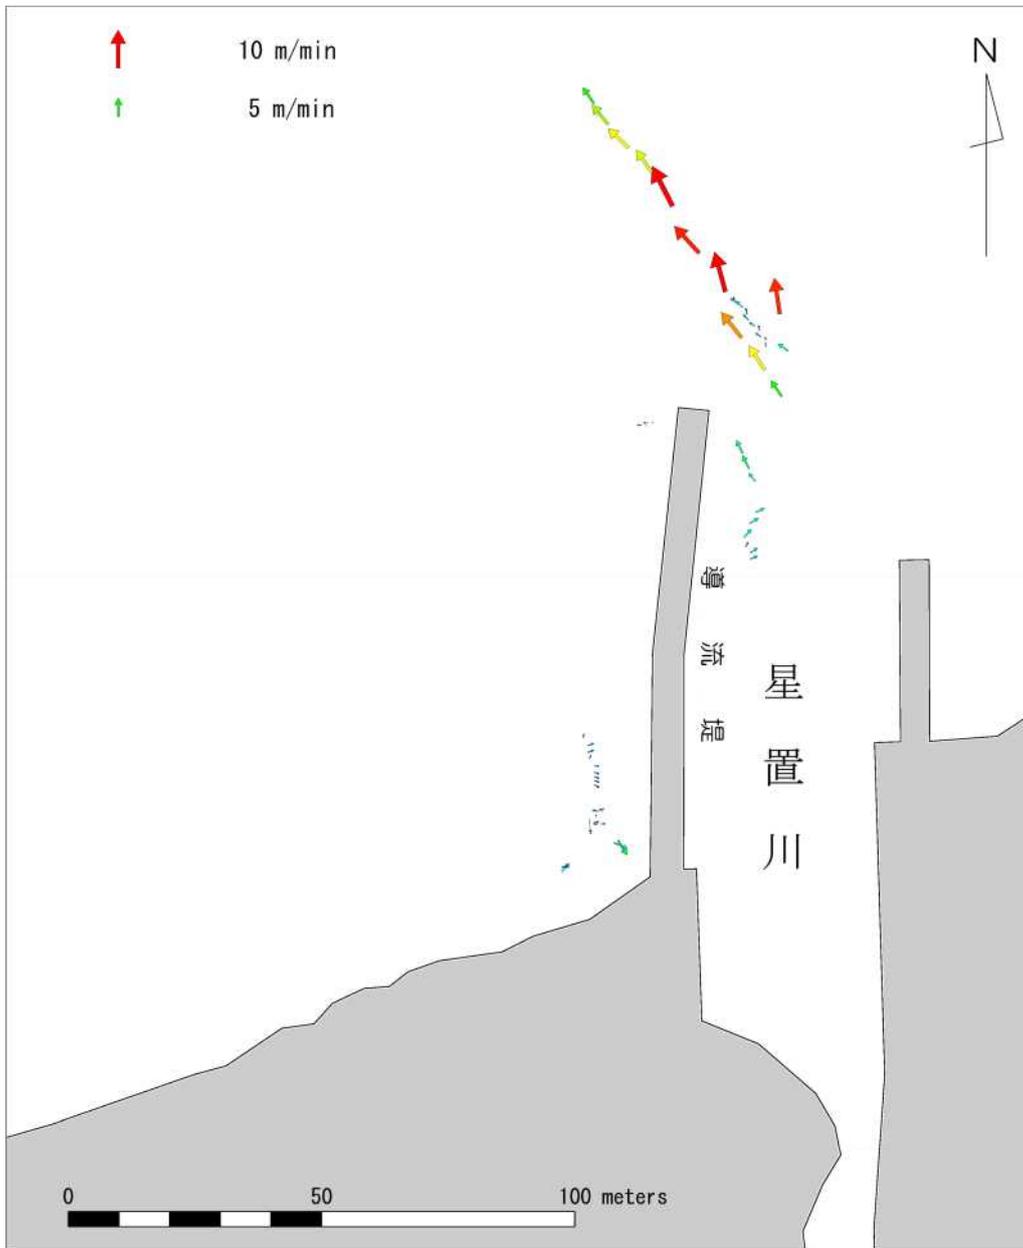
图8 表層流（7月22日）

図8 は7月22日の漂流ブイの移動距離から、風による影響を除去して計算した表層流である。導流堤の西側は 4.5 m/min (0.075 m/s , 0.15 kt) 以下の流れであった。着色剤による観測では北向きの流れが観測されたが、漂流ブイではその流れは観測できなかった。河口に投入した漂流ブイは、河口から北西への河川流を観測しており、観測された最強流速は 10 m/min (0.17 m/s , 0.32 kt) であった。
