奥港付近及び伊江付近における流況調査報告書

1．調査区域

3．調査方法

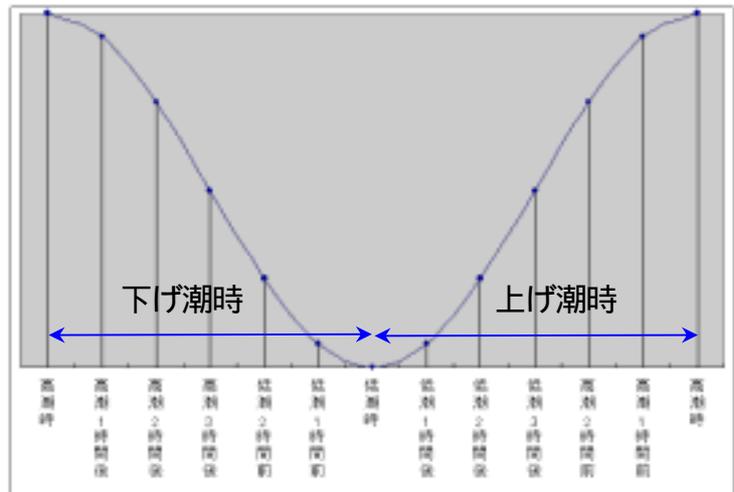
潮時については、およその目安として、右図により区分して整理した。

なお、比較に用いている潮汐の推算値は、観測海域に最も近い安田港の調和定数を使用した。

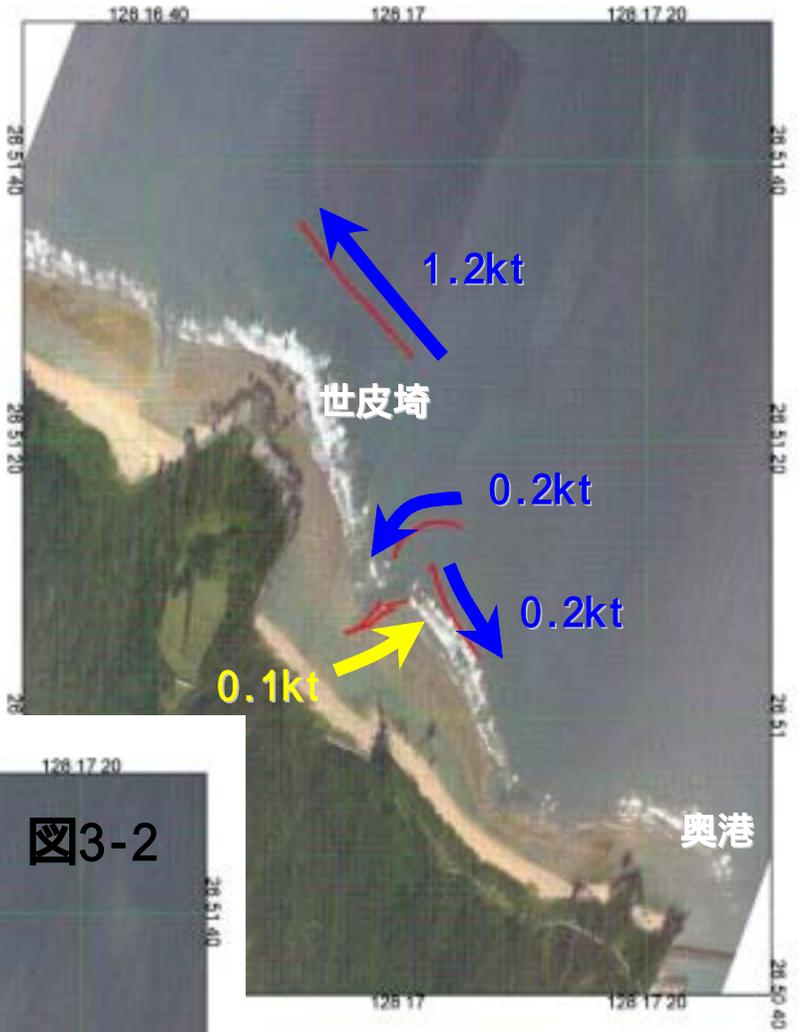
図3-2

潮汐推算値(安田港)
高潮時 ~ 高潮1時間後

高潮時から高潮 1 時間後(図 3-2)、高潮 1 時間後から高潮 2 時間後(図 3-3)は、リーフカレントは観測されず、不安定な流れが観測された。

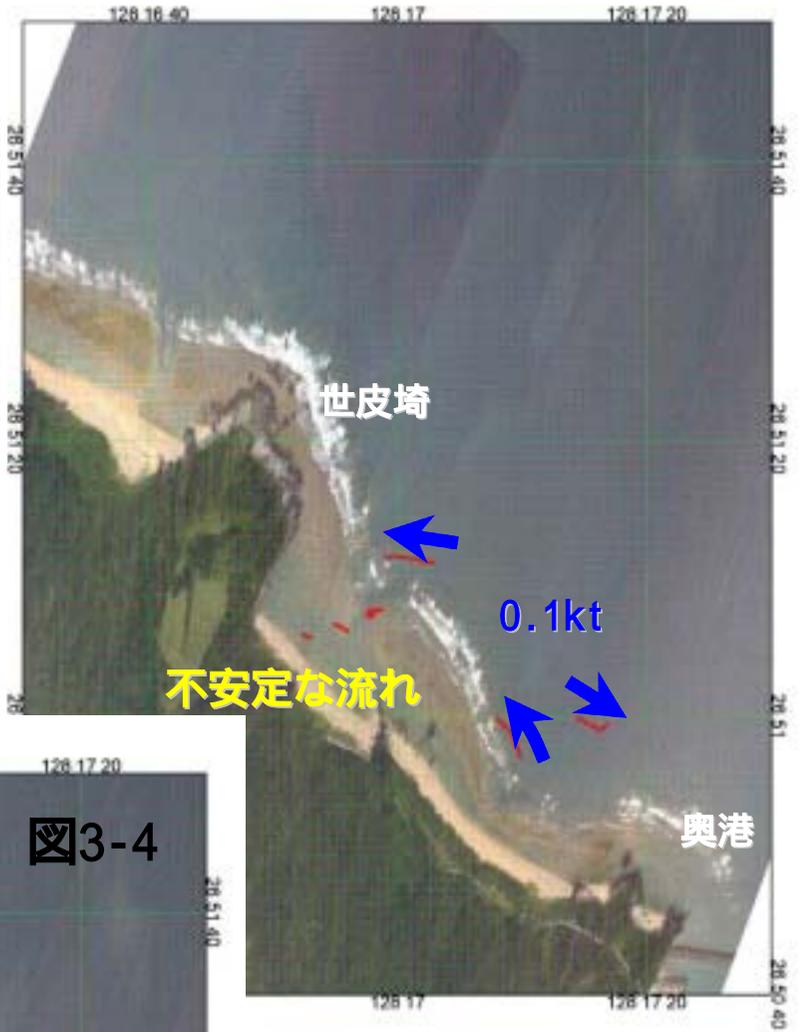
図3-4

潮汐推算値(安田港)
低潮2時間前～低潮1時間前

低潮 2 時間前(図 3-4)になると、再びリーフカレントが観測され始め、最大流速は 0.6kt に達し、低潮時(図 3-5)まで、引き続き最大 0.5kt のリーフカレントが観測された。

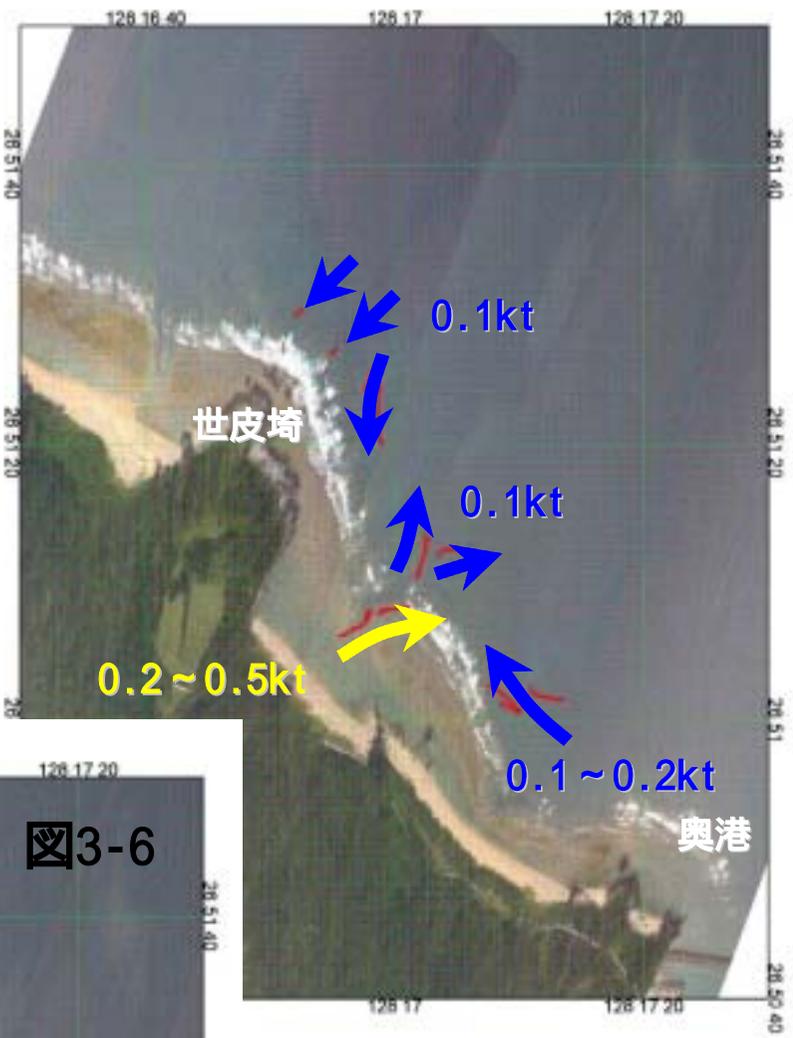
図3-6

潮汐推算値(安田港)
低潮時 ~ 低潮1時間後

低潮時から低潮 1 時間後(図 3-6)になると、リーフカレントは観測されなくなった。

また、周辺の海況は、リーフギャップ付近から世皮埼付近を過ぎて辺戸岬に向かう最大 1.3kt の北西流(図 3-6)が顕著であった。

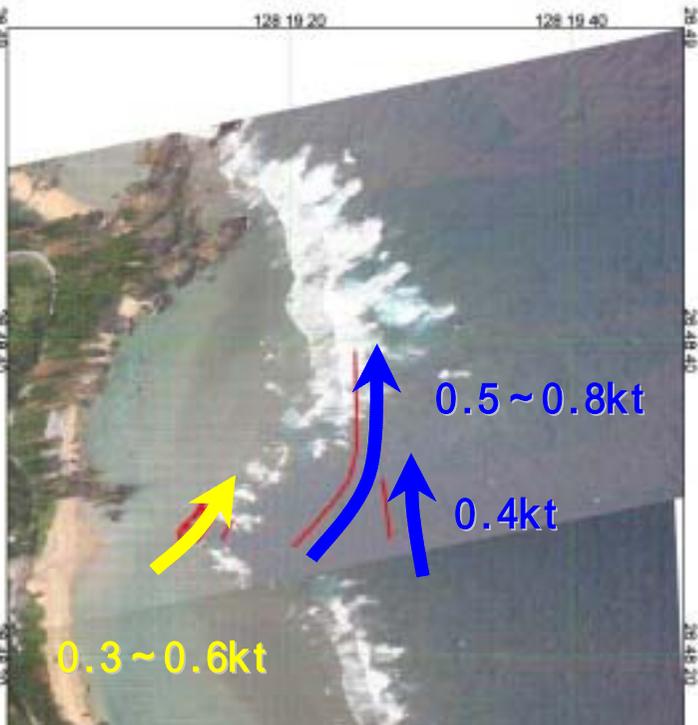
図4-2

潮汐推算値(安田港)
高潮1時間後～低潮2時間前

高潮 1 時間後から低潮 2 時間前(図 4-2)は、風も南 ~ 南東の風 3 ~ 4m/s と弱かつたこともあり、図 4-1 の観測に比べてはっきりとリーフカレントが観測された。流速は、最大 0.6kt であった。

今回の漂流観測の結果を見ると、事故発生時間帯に近い潮時である低潮2時間前にリーフカレントの発生が観測(図4-2)されており、流速も発達している時間帯となっていた。

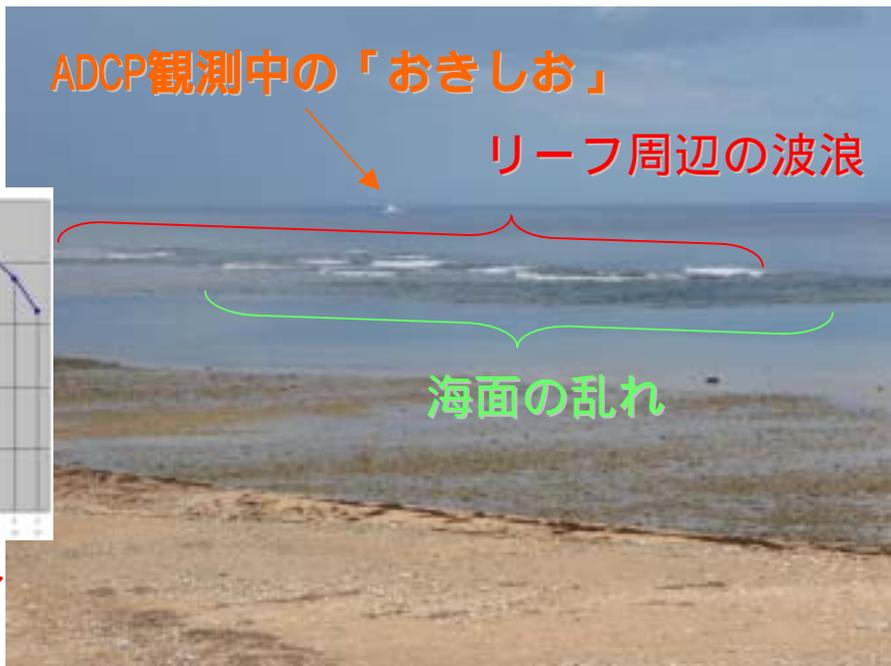
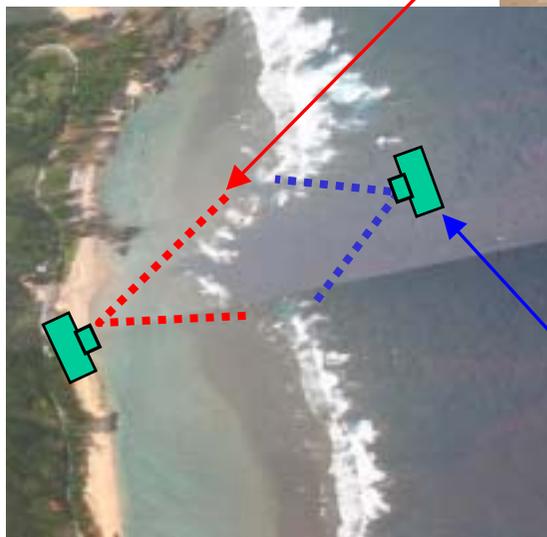
撮影方向

リーフ周辺の波浪とは明らかに異なる海面の乱れが、リーフギャップを中心に見られる(低潮時撮影)。

なお、最大0.6ktのリーフカレントが観測された8月19日は、海面の乱れは認められない。

参考：8月19日の様子(図4-2に該当)

リーフカレントの発生状況を目視で確認できるよう、適宜、写真撮影を実施した。シーマーカー及び漂流ブイがリーフ外に流れる様子や、流れによると思われる海面の乱れ、白く泡立っている様子等を撮影した(図7-1~7-2)。

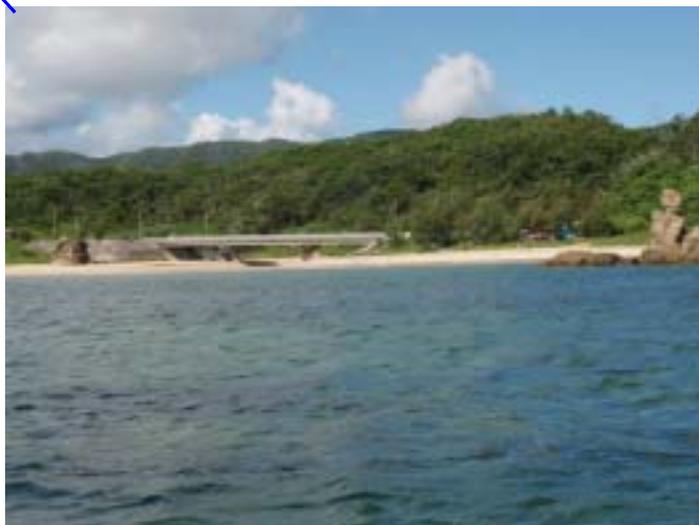
図4-4

潮汐推算値(安田港)
低潮2時間後 ~ 高潮2時間前

低潮 2 時間後から高潮 2 時間前(図 4-4)は、リーフカレントは観測されなかった。

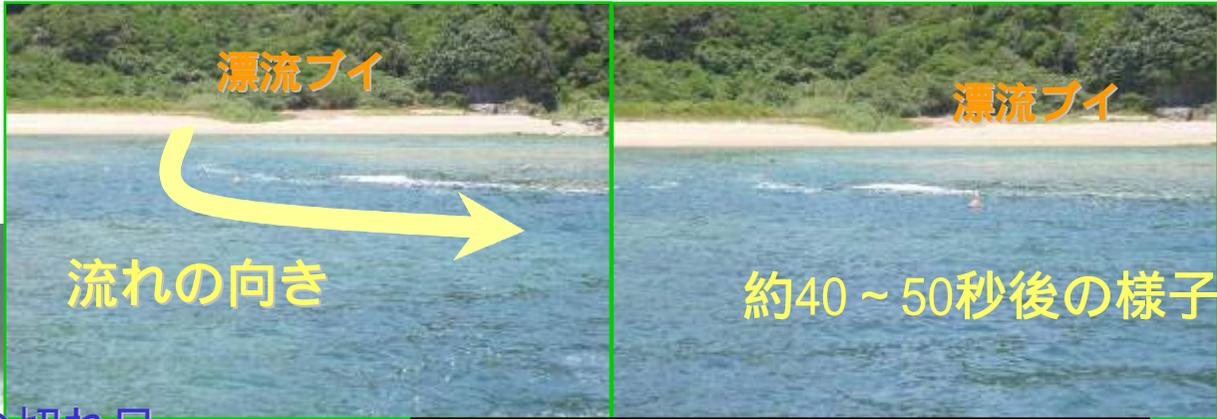
図7-1

写真で見るリーフカレントの発生状況 奥港付近

リーフの切れ目
(リーフギャップ)

漂流ブイによる漂流観測の様子
リーフカレントが、特に強く発生している時間帯
には、海面にリーフカレントに沿って白く泡立っ
ている様子が認められた。

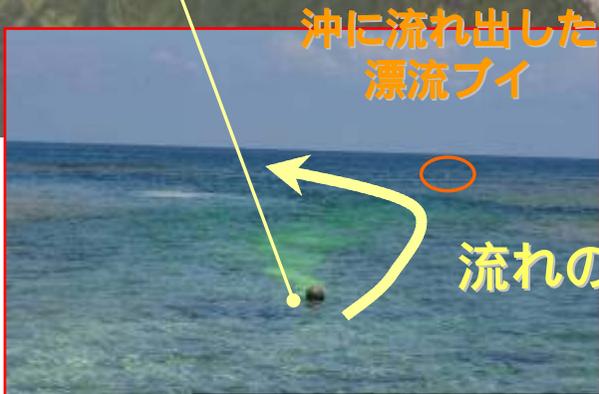
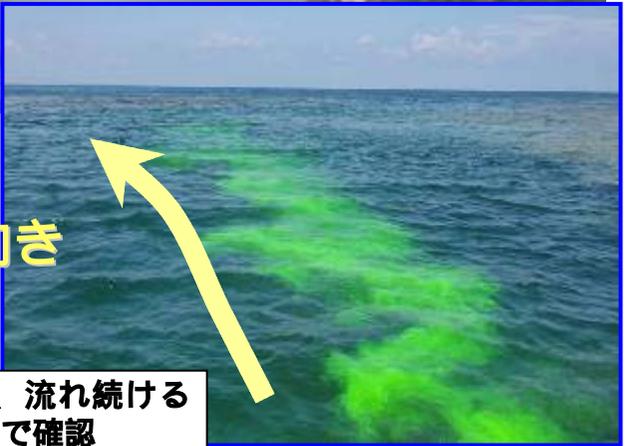
シーマーカー
投入箇所

リーフ外側（沖側）に向かい、流れ続ける
リーフカレントをシーマーカーで確認

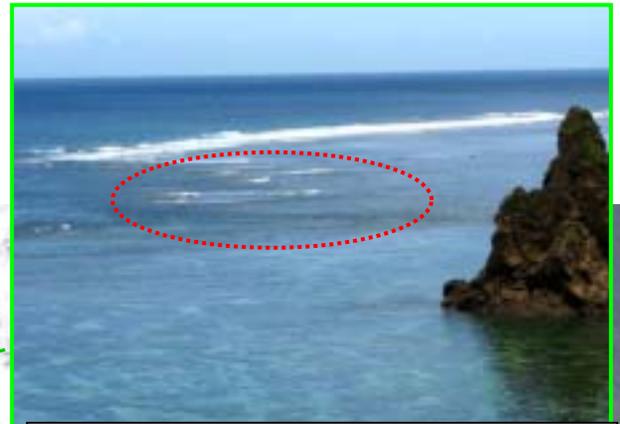
写真で見るリーフカレントの発生状況

伊江付近

リーフカレントの発生海域とリーフの切れ目（リーフギャップ）の全景

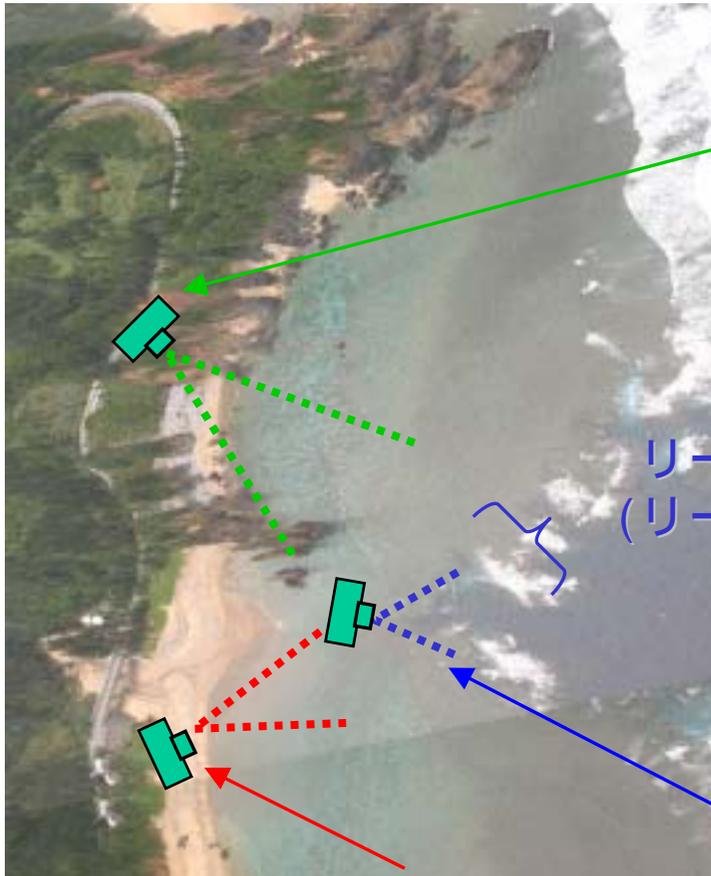
リーフの切れ目
(リーフギャップ)

リーフ外側（沖側）に向かい、流れ続けるリーフカレントをシーマーカーと漂流ブイで確認

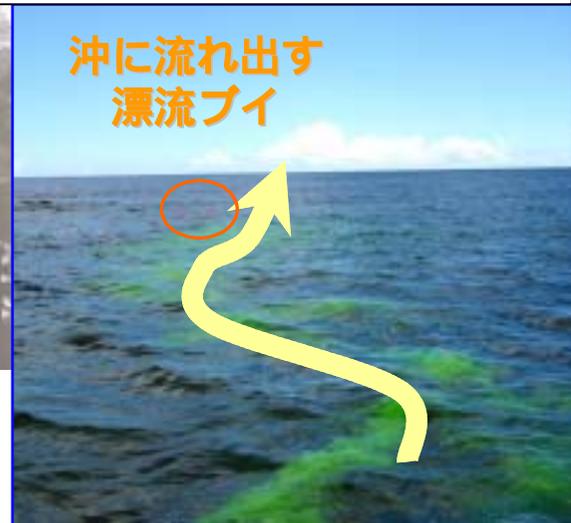
沖に流れ出す
漂流ブイ

低潮直前の様子。海面には、流れによると思われる乱れが見られました。このように他の海面と異なる様子が観測された場合、発達したリーフカレントの発生が想定されます。
