第七管区海上保安本部
平成28年6月27日

離岸流発生に注意！

二見ヶ浦海岸の離岸流調査速報
(平成28年6月2日～3日)

二見ヶ浦・夫婦岩付近で離岸流が発生！

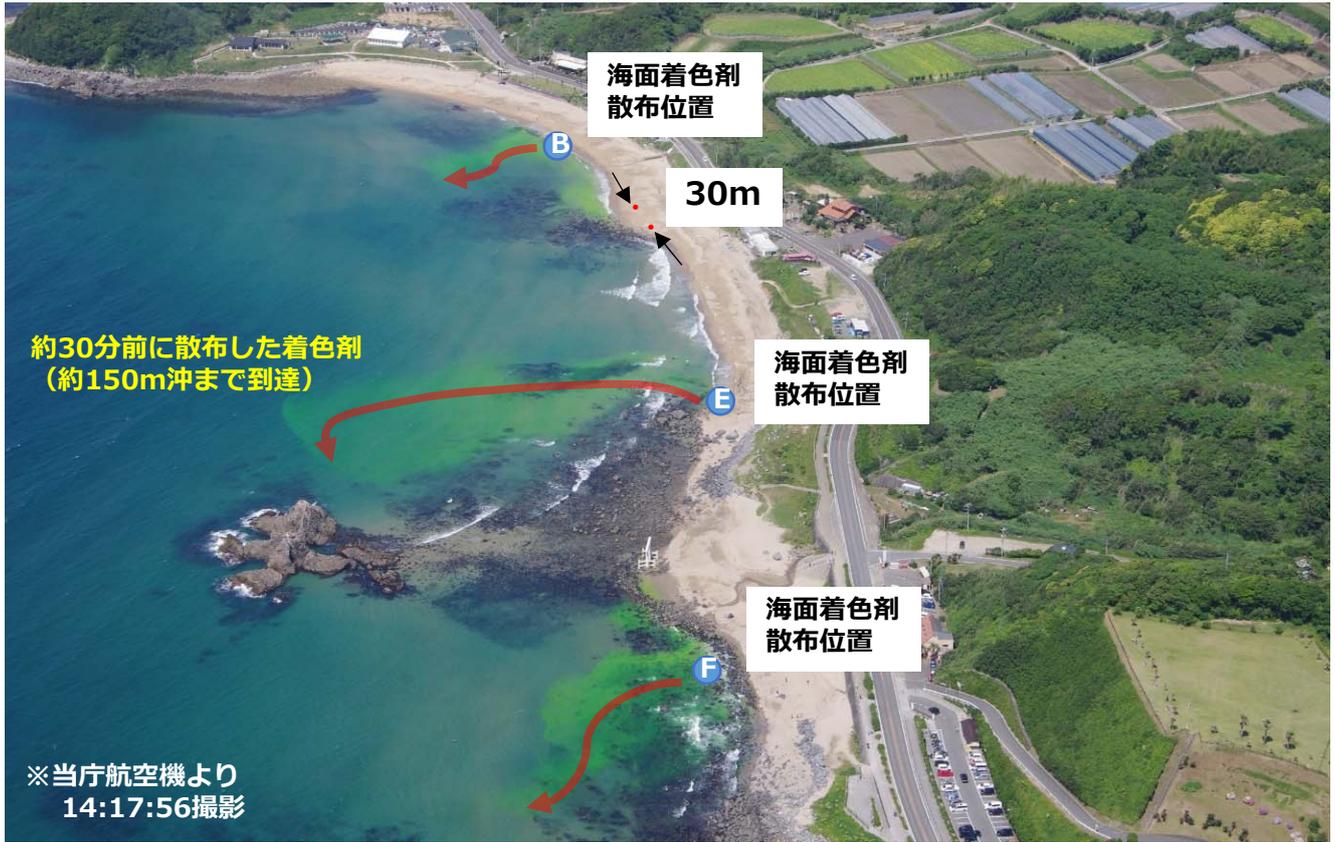
平成28年6月2日 に観測された離岸流の様子（2回目調査：ヘリから空撮）

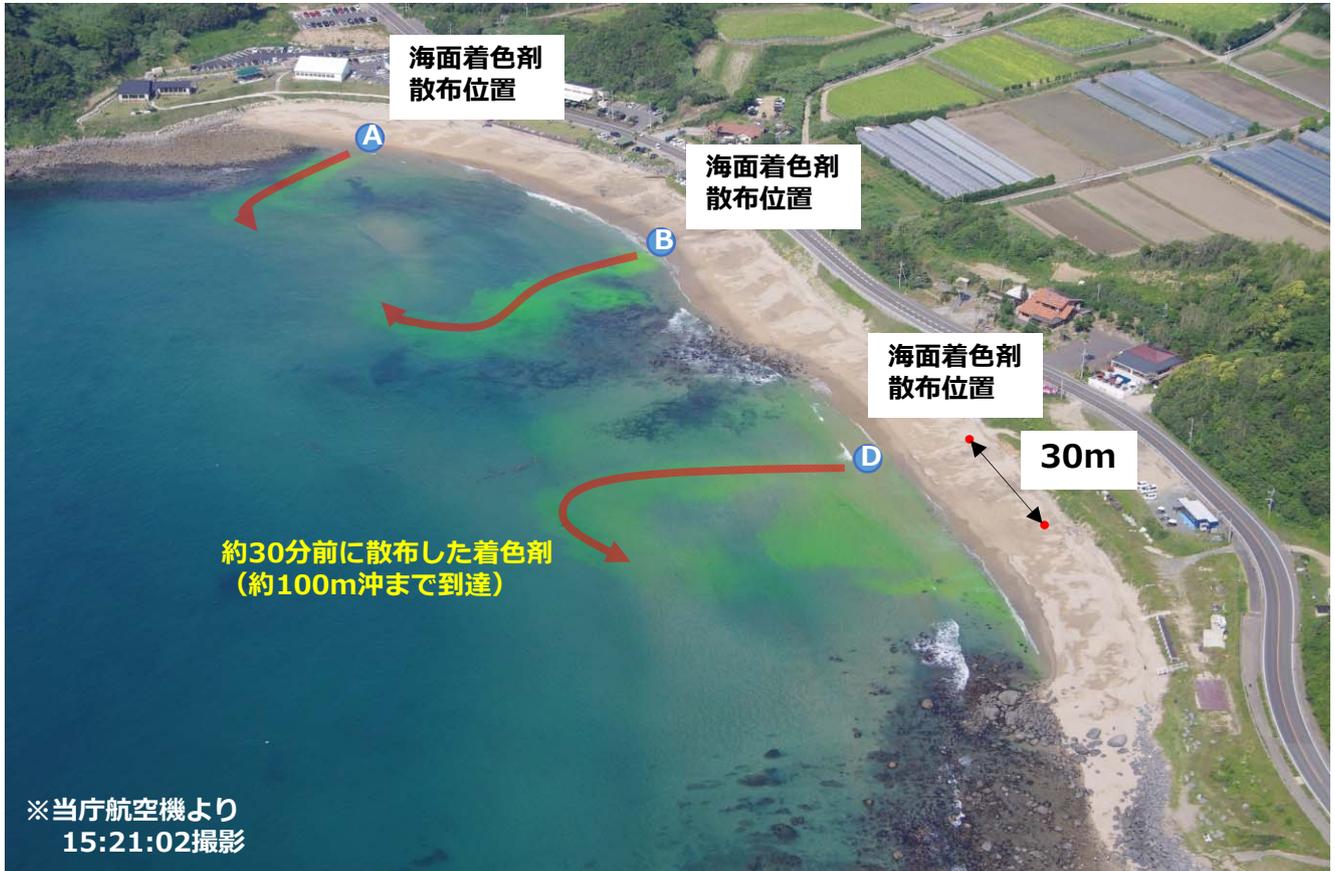
平成28年6月3日 に観測された離岸流の様子（5回目調査：ヘリから空撮）

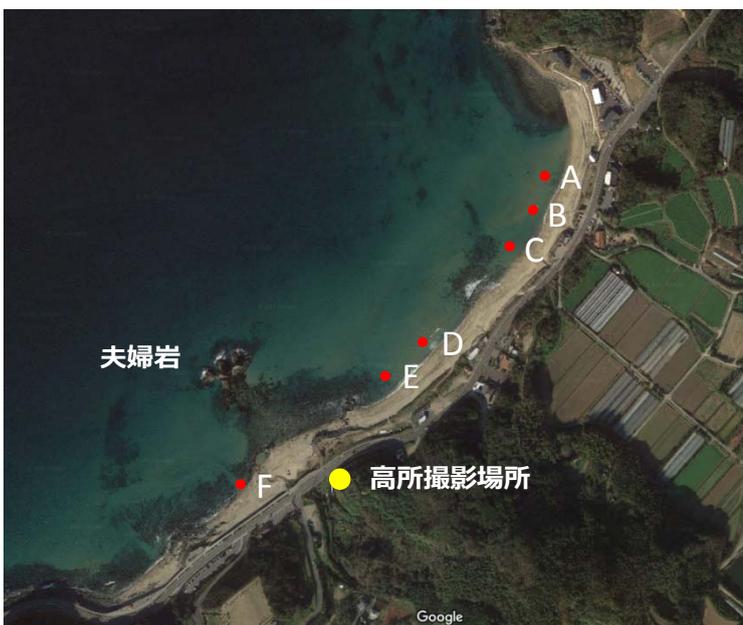
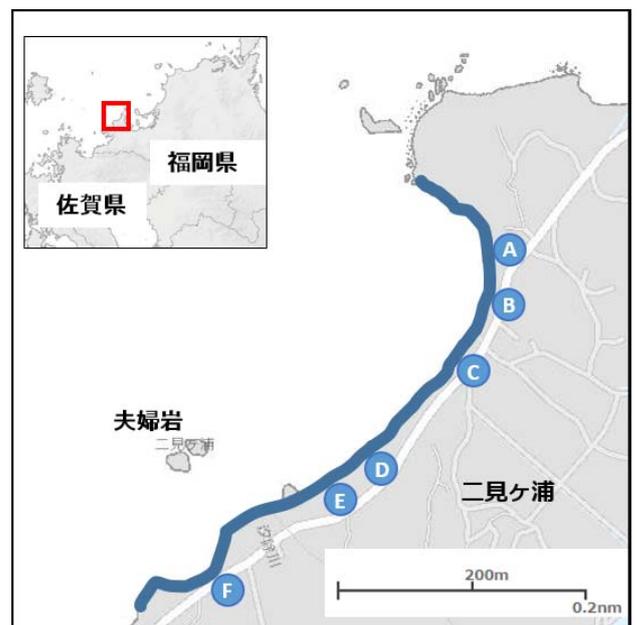
調査範囲及び調査方法

海岸に30m間隔で目印を適宜設置し、海岸付近の波打ち際に海面着色剤を散布して、着色した海水の動きにより離岸流の発生を調査しました。

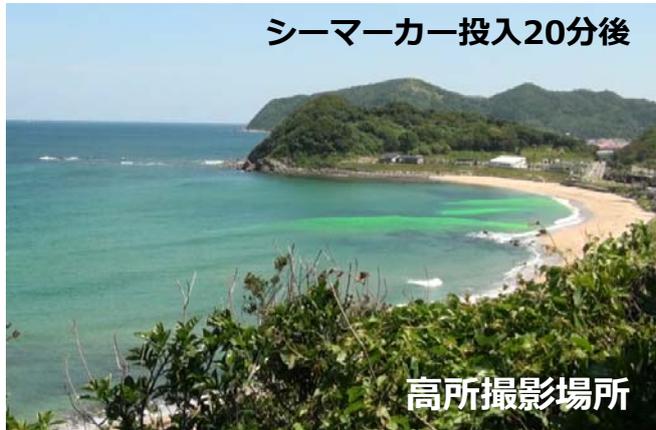
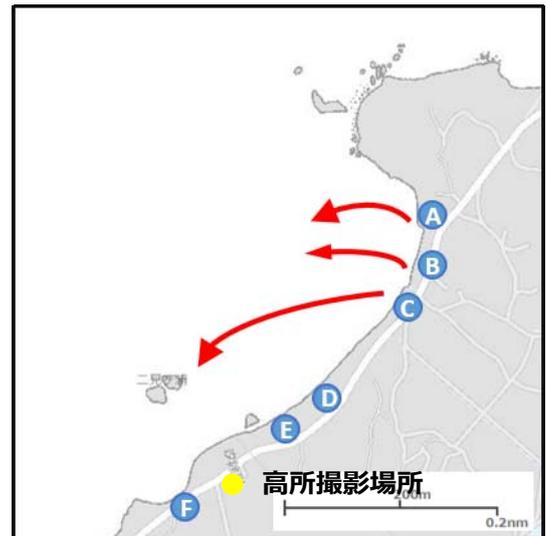
1回目調査：高所から撮影（6月2日 1012～1142）

海面着色剤投入箇所は、A,B,C
風向・風速：北西～北東、1.2～2.5m/s
波高・波向：北、0.2m未満

月日 区域 調査時間	A	B	C	D	E	F
1回目 6月2日 1012～1142	約0.2m/s 約100m	約0.2m/s 約100m	約0.2m/s 約120m			
2回目 6月2日 1348～1430		約0.2m/s 約120m	--- 拡散	--- 拡散	約0.6m/s 約150m	約0.3m/s 約100m
3回目 6月2日 1515～1600	約0.2m/s 約100m	--- 拡散	--- 拡散	--- 拡散	約0.2m/s 約120m	
4回目 6月3日 0951～1030	約0.2m/s 約100m	--- 拡散	約0.2m/s 約60m	約0.2m/s 約60m	--- 拡散	
5回目 6月3日 1452～1530	約0.2m/s 約60m	約0.2m/s 約110m	--- 拡散	約0.3m/s 約130m	--- 拡散

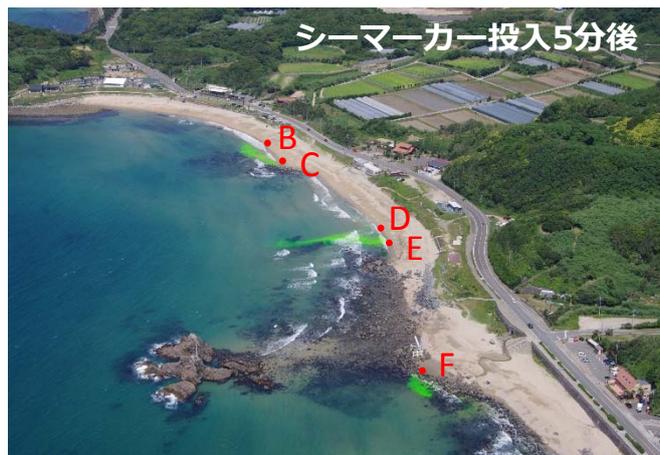
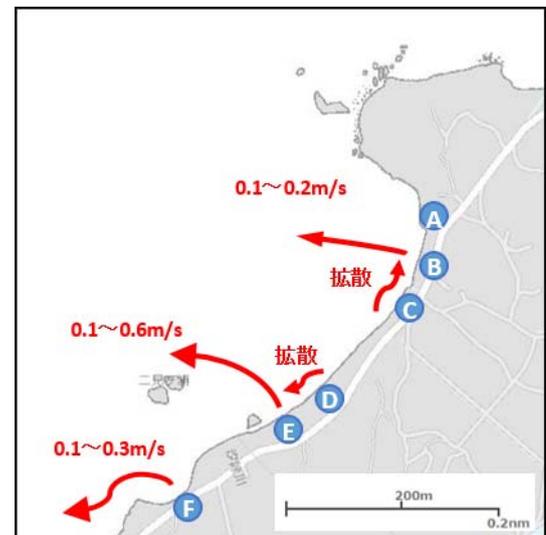
2回目調査：ヘリから撮影（6月2日 1348～1430）

海面着色剤投入箇所は、B,C,D,E,F
風向・風速：北西～北、1.0～4.5m/s
波高・波向：北、0.2m～0.5m

・6月2日～3日に調査を行い、調査範囲の南東側の夫婦岩付近で、**最大約0.6m/s、約150m沖**まで流れる離岸流の発生を確認しました。(表1参照)

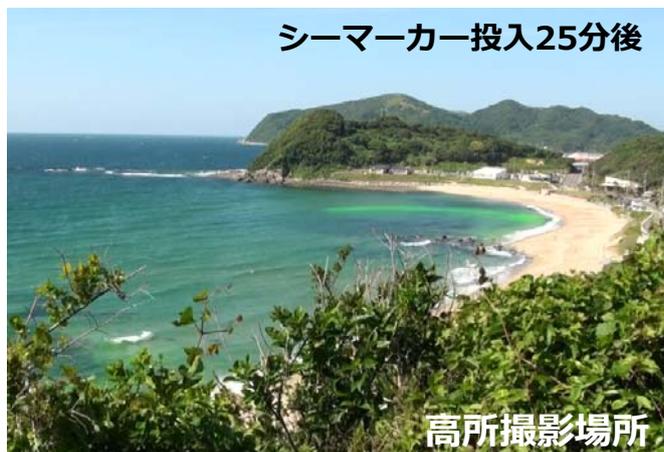
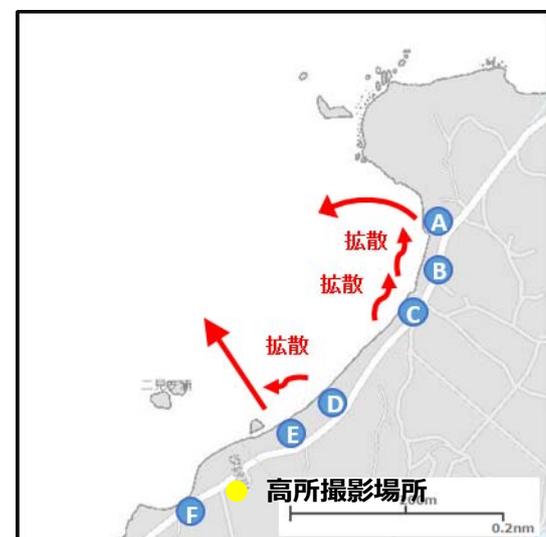
3回目調査：高所から撮影（6月2日 1515～1600）

海面着色剤投入箇所は、A,B,C,D,E
風向・風速：北、1.8～3.0m/s
波高・波向：北、0.2m～0.5m

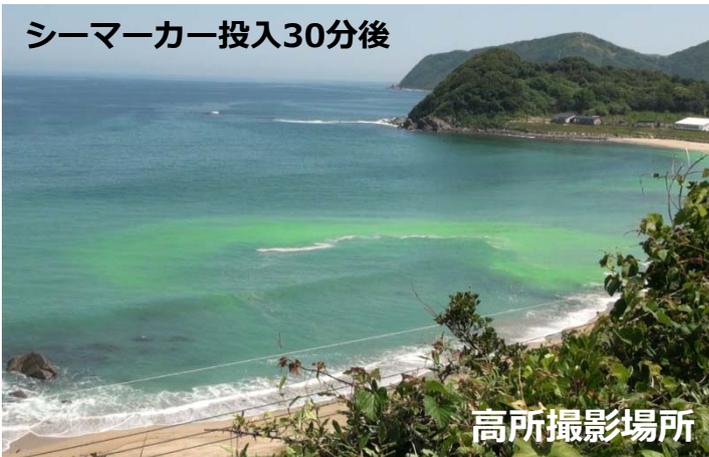
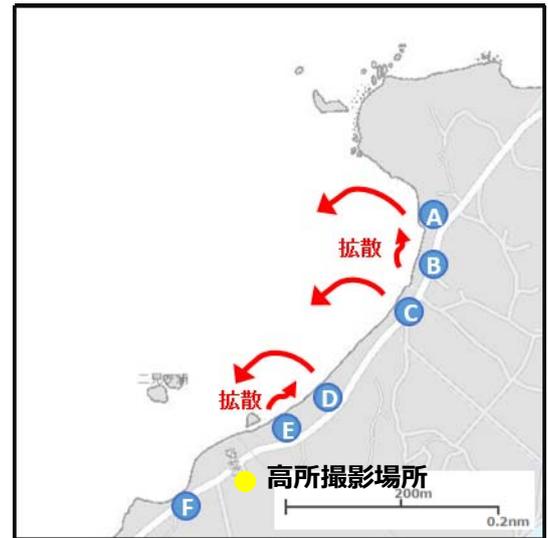
4回目調査：高所から撮影（6月3日 0951～1030）

海面着色剤投入箇所は、A,B,C,D,E
風向・風速：北、0.9～1.7 m/s
波高・波向：北、0.2m未満

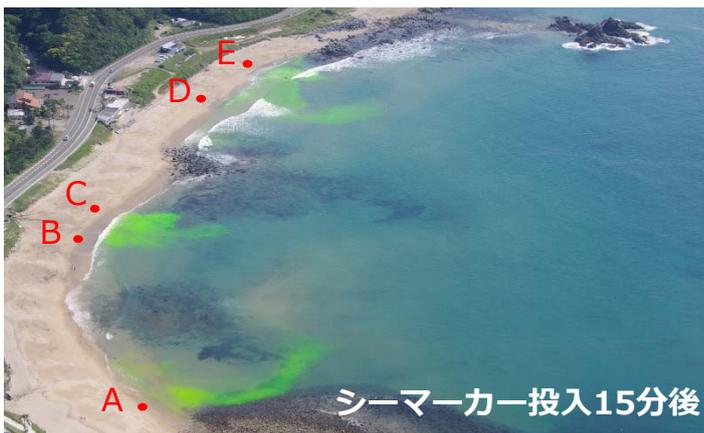
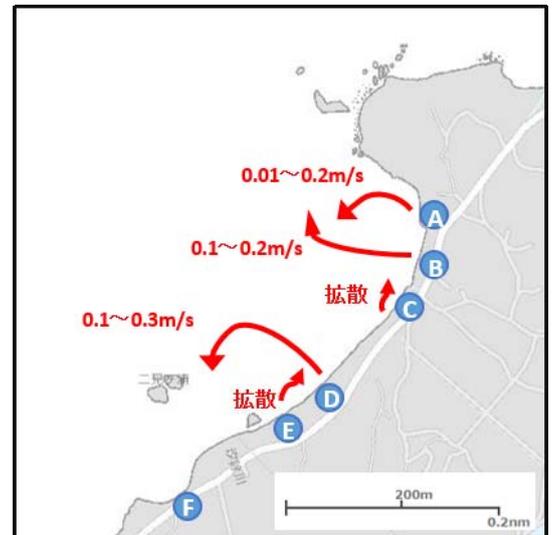
5回目調査：ヘリから撮影（6月3日 1452～1530）

海面着色剤投入箇所は、A,B,C,D,E
風向・風速：北西、1.5～1.9 m/s
波高・波向：北、0.2m～0.5m
