平成 25 年度

鳥取県浜村沖流況調査報告書

2013 年 10 月

第八管区海上保安本部

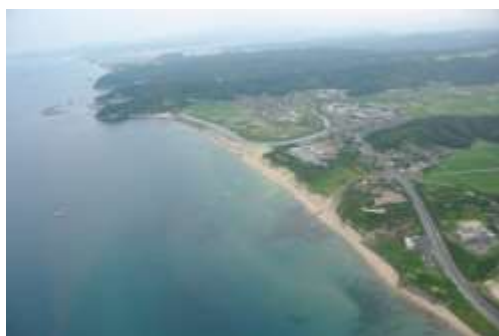
浜村海岸

調査区域において流れの状況を知るため、航空機を使用して、上空からシーマーカーの拡散する様子を撮影した。(下写真)

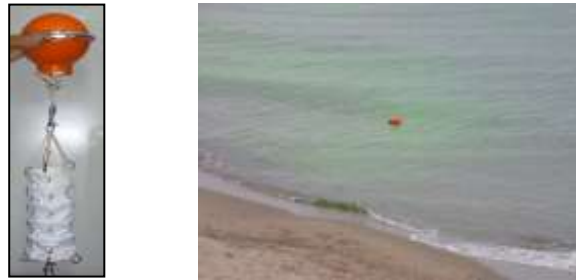
図2 ドローグ付DGPS漂流ブイ

調査区域において、離岸する流れが見られた海域へ、図2のとおりドローグ付DGPS漂流ブイ(ゼニライトブイ製 型式 ZTB-D1 DGPS 測位)を投入し調査を行った。

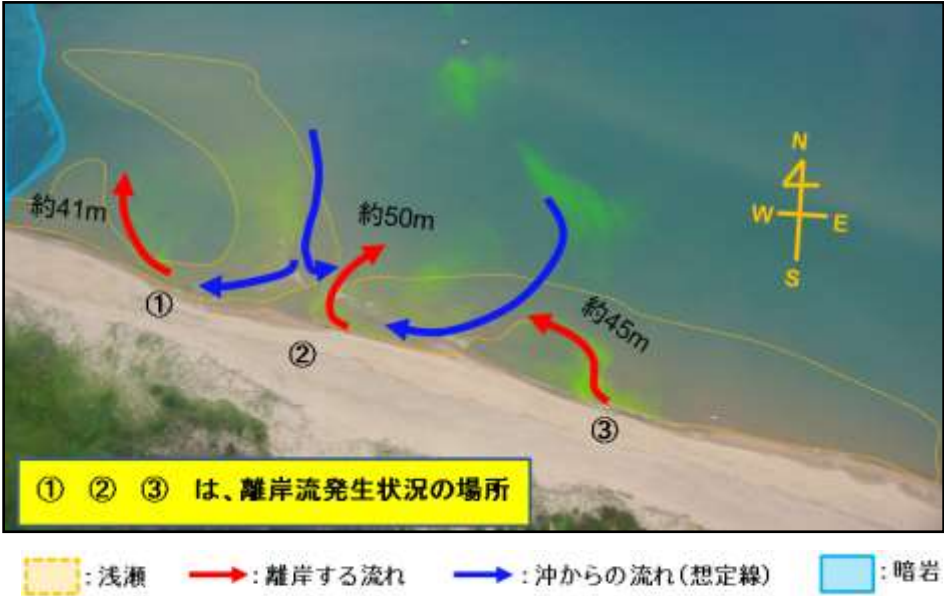
図5 7月2日の離岸流の発生状況

図5は、調査結果を基に離岸流の発生状況を想定して描いたものである。浜村海岸の形状は、ゴムボートでも海岸に容易近づけない様な遠浅であった。流れとしては、離岸した流れが沖合の浅瀬に沿って流れの方向を変えるものが見られた(図5の①と③)。図5の②付近は、浅瀬に挟まれた谷間(盆地)のような地形になっており、海水が溜まりやすく、溜まった海水が沖に流出する場所となり、離岸流が発生したと考えられる。

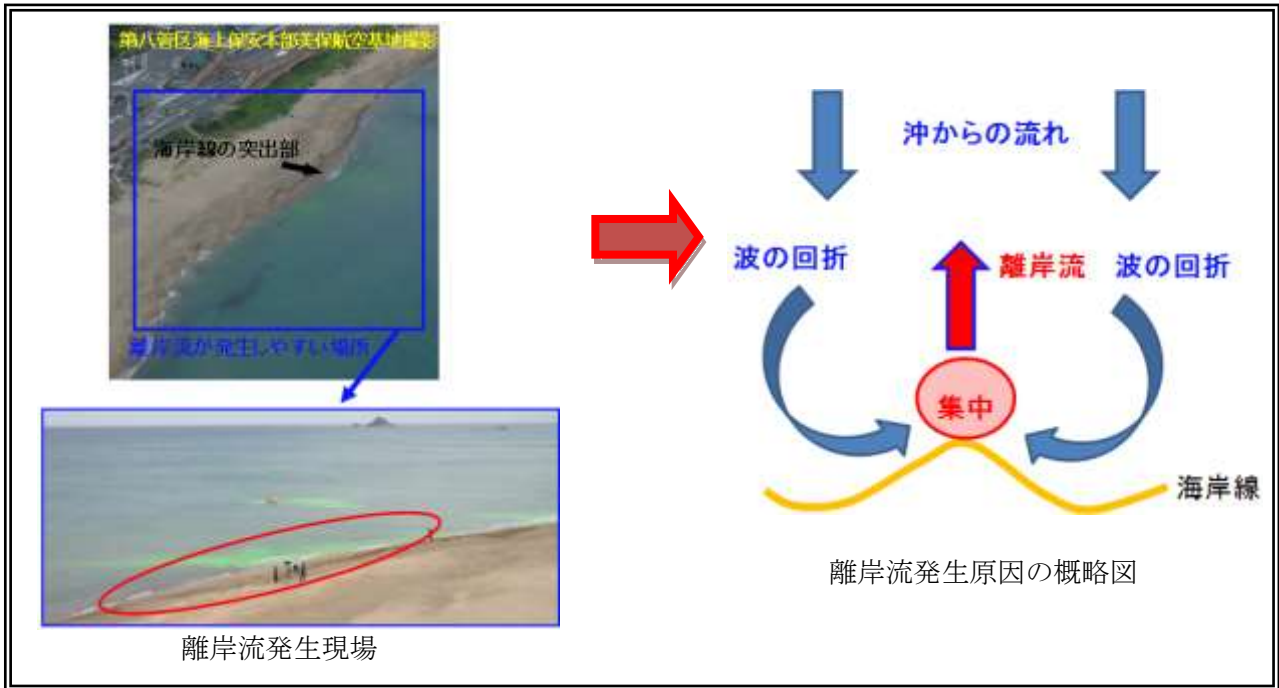
図 8 調査時における離岸流の発生原因（その 1）

図 8 については、沖からの流れが海岸線に沿って流れた後、離岸流になっている。これは、波は浅い方へ回折するという特性より、浅瀬の尖った部分へ波が集中し、沖へ流出する流れになったものである。

図 8 及び図 9 は、左側の写真が離岸流発生時における現場の写真で、右側の図がその時起きた離岸流発生原因の概略図である。
