平成 2 3 年度

京丹後市海水浴場流況調査観測報告書

第八管区海上保安本部
海洋情報部

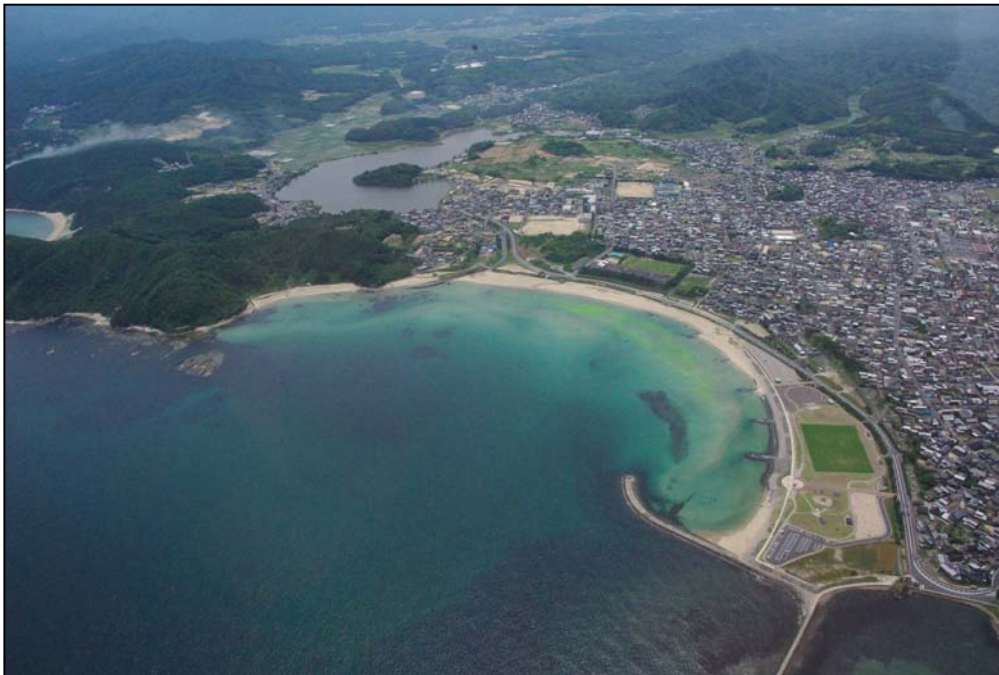
調査区域において流れの様子を知るため、シーマーカーを散布し航空機で上空からデジタルカメラで撮影した。(下写真)

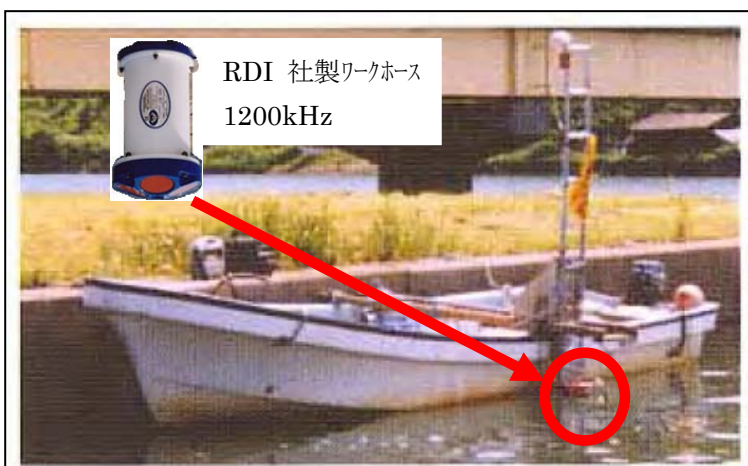
図2 (超音波流速計を作業船に艀装)

調査区域において、図2に示すとおり作業船に超音波流速計 (RDI 社製ワークホース 1200kHz)を艀装し、航走観測を行った。併せて図3のとおり離岸する流れが見られる海域にドロッグ付DGPS漂流ブイ(ゼニライトブイ製 型式 ZTB-D1 DGPS 測位)を投入し流況調査を行った。

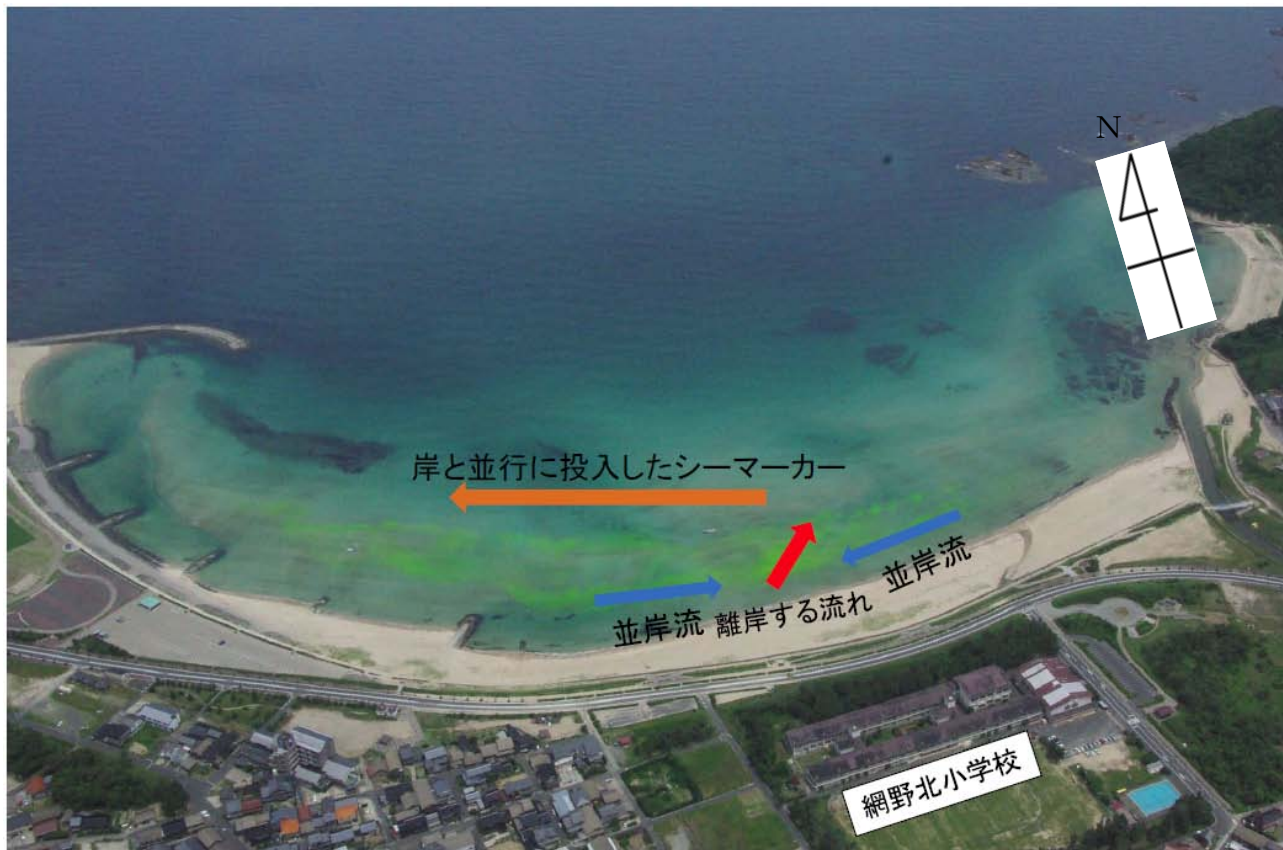
下に示す写真は、海上より岸と平行にシーマーカーを散布し、上空から航空機により撮影したものであり、東西方面から発生する並岸流により網野北小学校前面で、シーマーカーで着色された海水が集まり、海浜から離岸する流れが見られた。

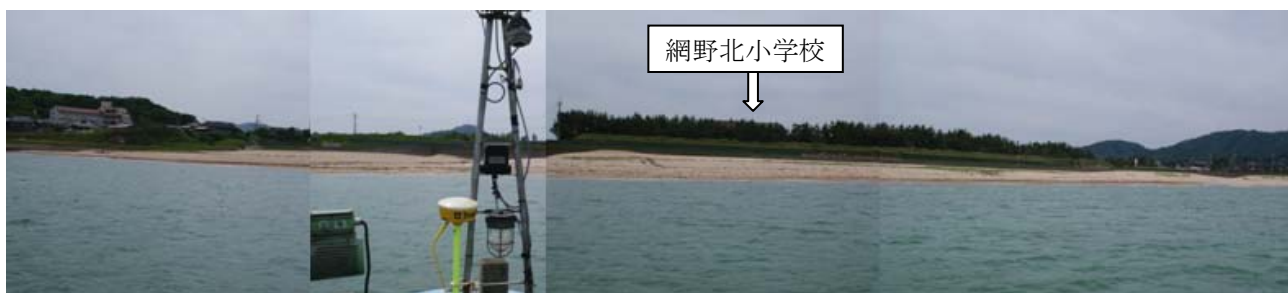
また、シーマーカー調査時の海域の状況は下に示す。風及びうねりもなく穏やかであった。

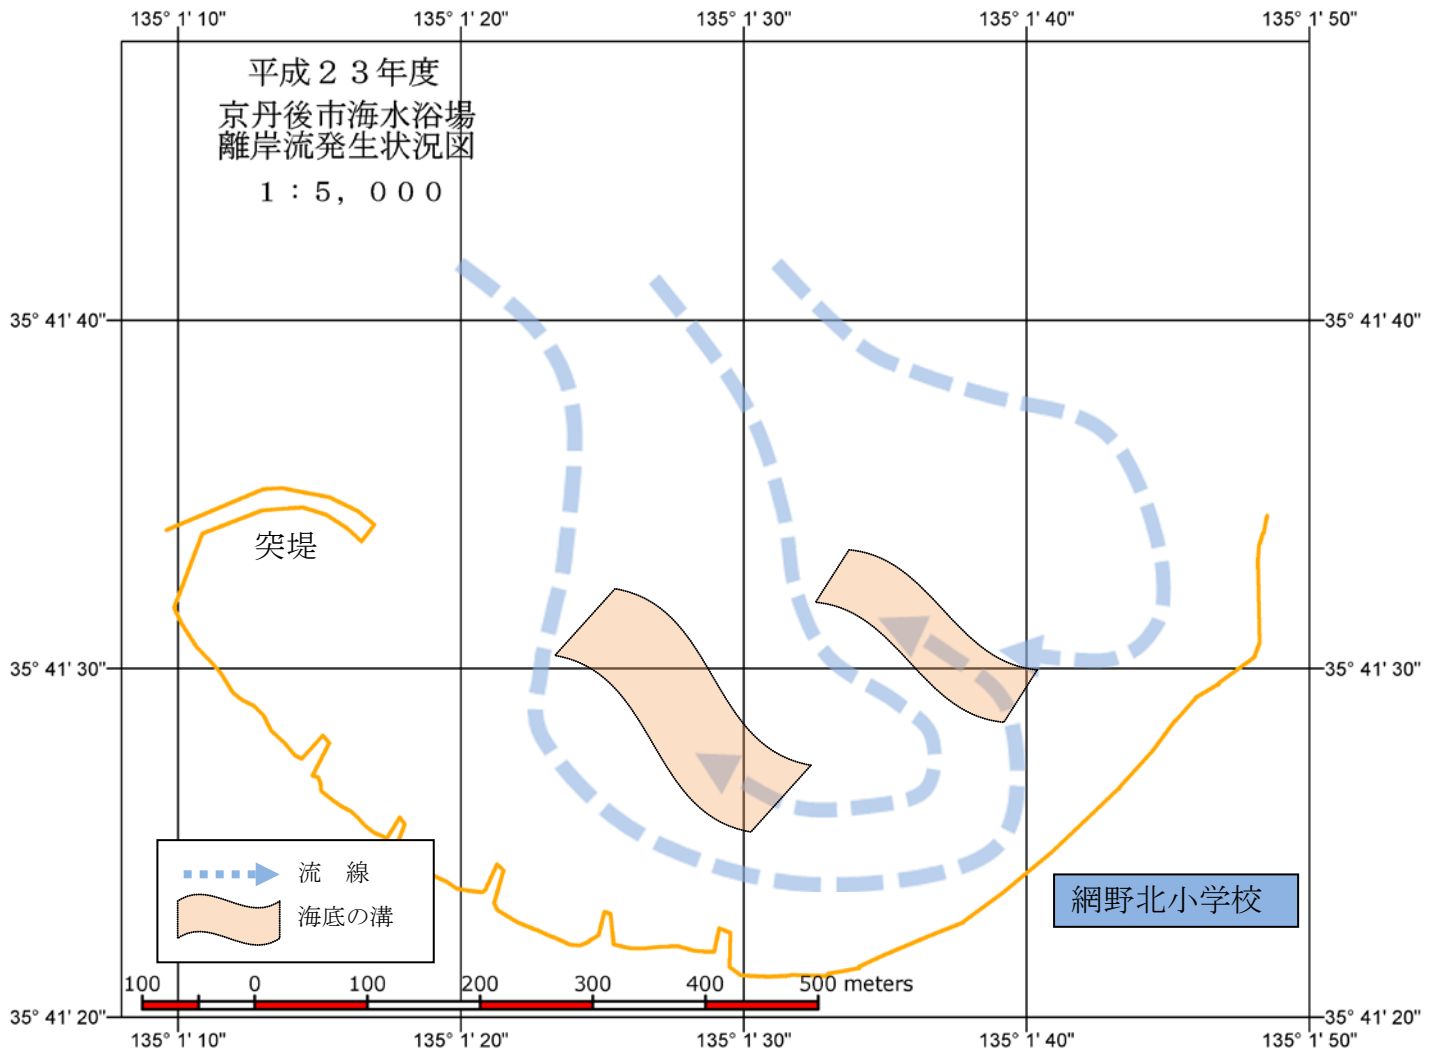
図9(丹後海水浴場における離岸流)

図9は、調査結果を基に離岸する流れの発生状況を想定して描いたものである。

沖合からの流れが、海浜を沿うと網野北小学校前面に集まり、そこから沖に向けて離岸する流れが発生する。また、観測海域中央付近の流れは、網野北小学校前面より距岸約300m付近の沖合より離岸する流れになる。離岸する流れが発生しやすい場所の海底状況は、溝のような筋となっている。
