平成 2 4年度

琴引浜流況調査観測報告書

第八管区海上保安本部

海洋情報部

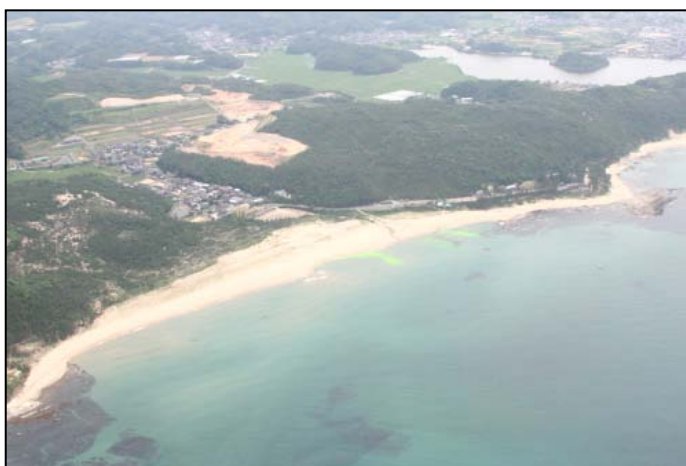
調査海域

調査区域において流れの様子を知るため、シーマーカーを散布し航空機で上空からデジタルカメラで撮影した。(下写真)

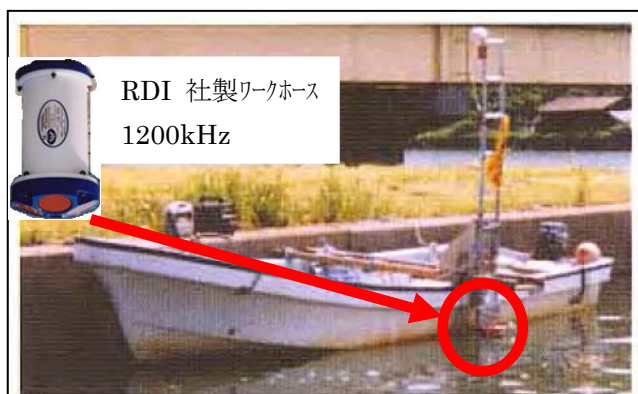
調査区域において、図2に示すとおり作業船に超音波流速計（RDI社製ワークホース 1200kHz 以下 ADCP）を艀装し、航走観測を行った。併せて図3のとおり離岸する流れが見られる海域にドロッグ付DGPS漂流ブイ（ゼニライトブイ製 型式 ZTB-D1 DGPS 測位）を投入し流況調査を行った。

図2 超音波流速計を作業船に艀装
