平成16年度

由良海岸流況調査報告書

第八管区海上保安本部海洋情報部

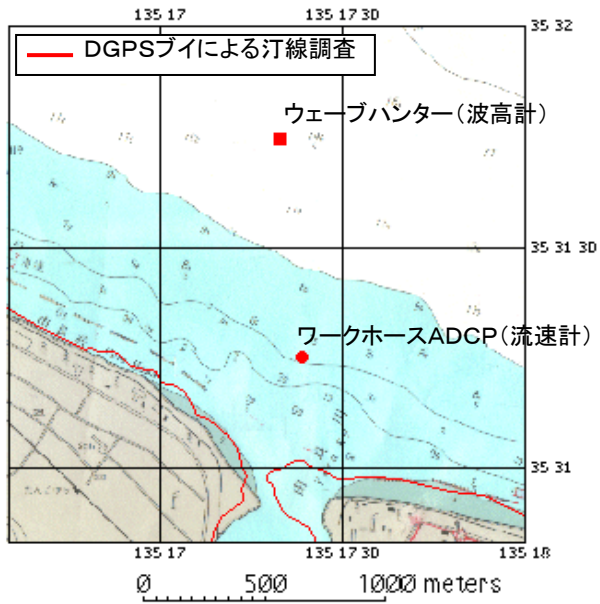
図1

観測機器設置図

京都府宮津市丹後由良海岸（図1）

図1にDGPS 漂流ブイを活用し汀線調査を実施した。由良川河口の東の砂州が張り出した状態で、幅が狭い場所で河口幅は86mであった。

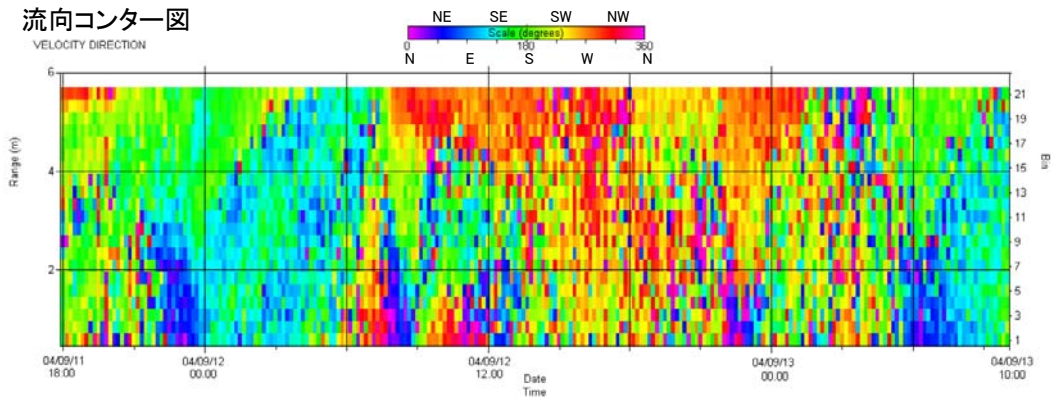
図2

流向コンター図

図2と図3で、左のRangeは流速計の水圧センサーで算出した海底からの高さです。右のBinはセンサーからの層数です。層厚は0.25m、1st Binの水深は約5.8mです。

Bin21が表層(水深約0.8m)となります。(多少なりとも潮汐が影響していますので、観測期間の平均水深です。)

図2の流向コンター図から、11日21時から12日0時にかけて表層は南流、底層は北東流、12日7時から15時にかけて表層が西流、中層が南流、底層は北、西、東、南流と移り変わり、12日15時から13日6時までは全層変化に富んだ流れ、13日6時から10時には表層は南流、底層は北東流であった。
