第十一管区海上保安本部
平成 25 年 10 月 25 日

残波岬周辺において未知の沈没船を発見？

当本部では今年度から5カ年計画で名護から那覇にかけての沖縄本島中南部西方海域と慶良間列島海域の海底地形調査を行っています。今年度は、残波岬周辺海域の水深200mから沖縄本島側の沿岸部を調査しました。【資料1】

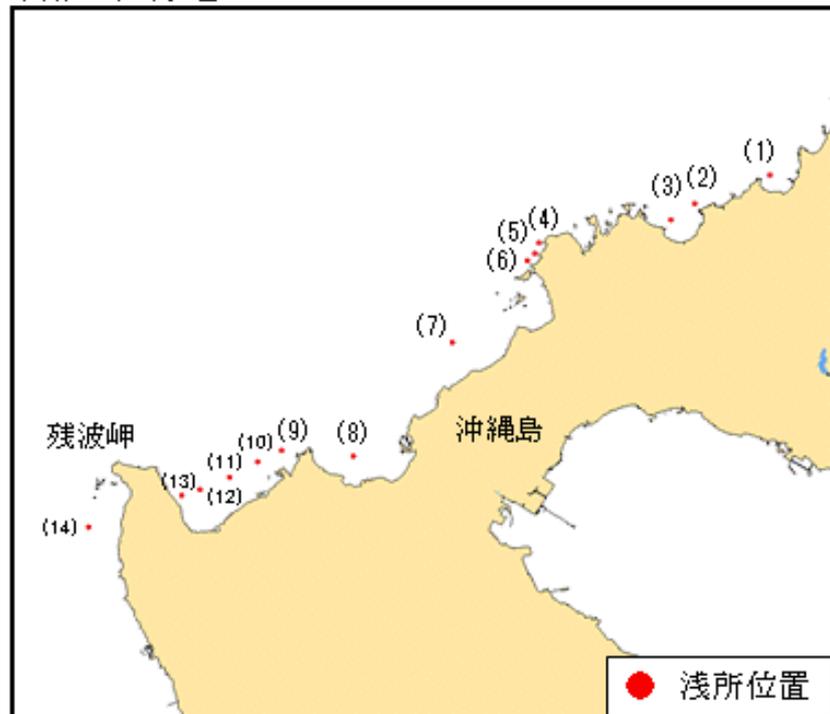
【資料3】

海図掲載の水深より浅い海域として十一管区水路通報に掲載

2013年805項 南西諸島 - 沖縄島西岸 浅所存在
沖縄島西岸において、浅所が存在する。

今回の詳細な海底地形調査で発見された海図記載水深より浅い所については、十一管区水路通報において周知しました。【資料3】
