水 路 要 報

昭和 21 年 南海 大地震 報告

津 浪 篇

水 路 部

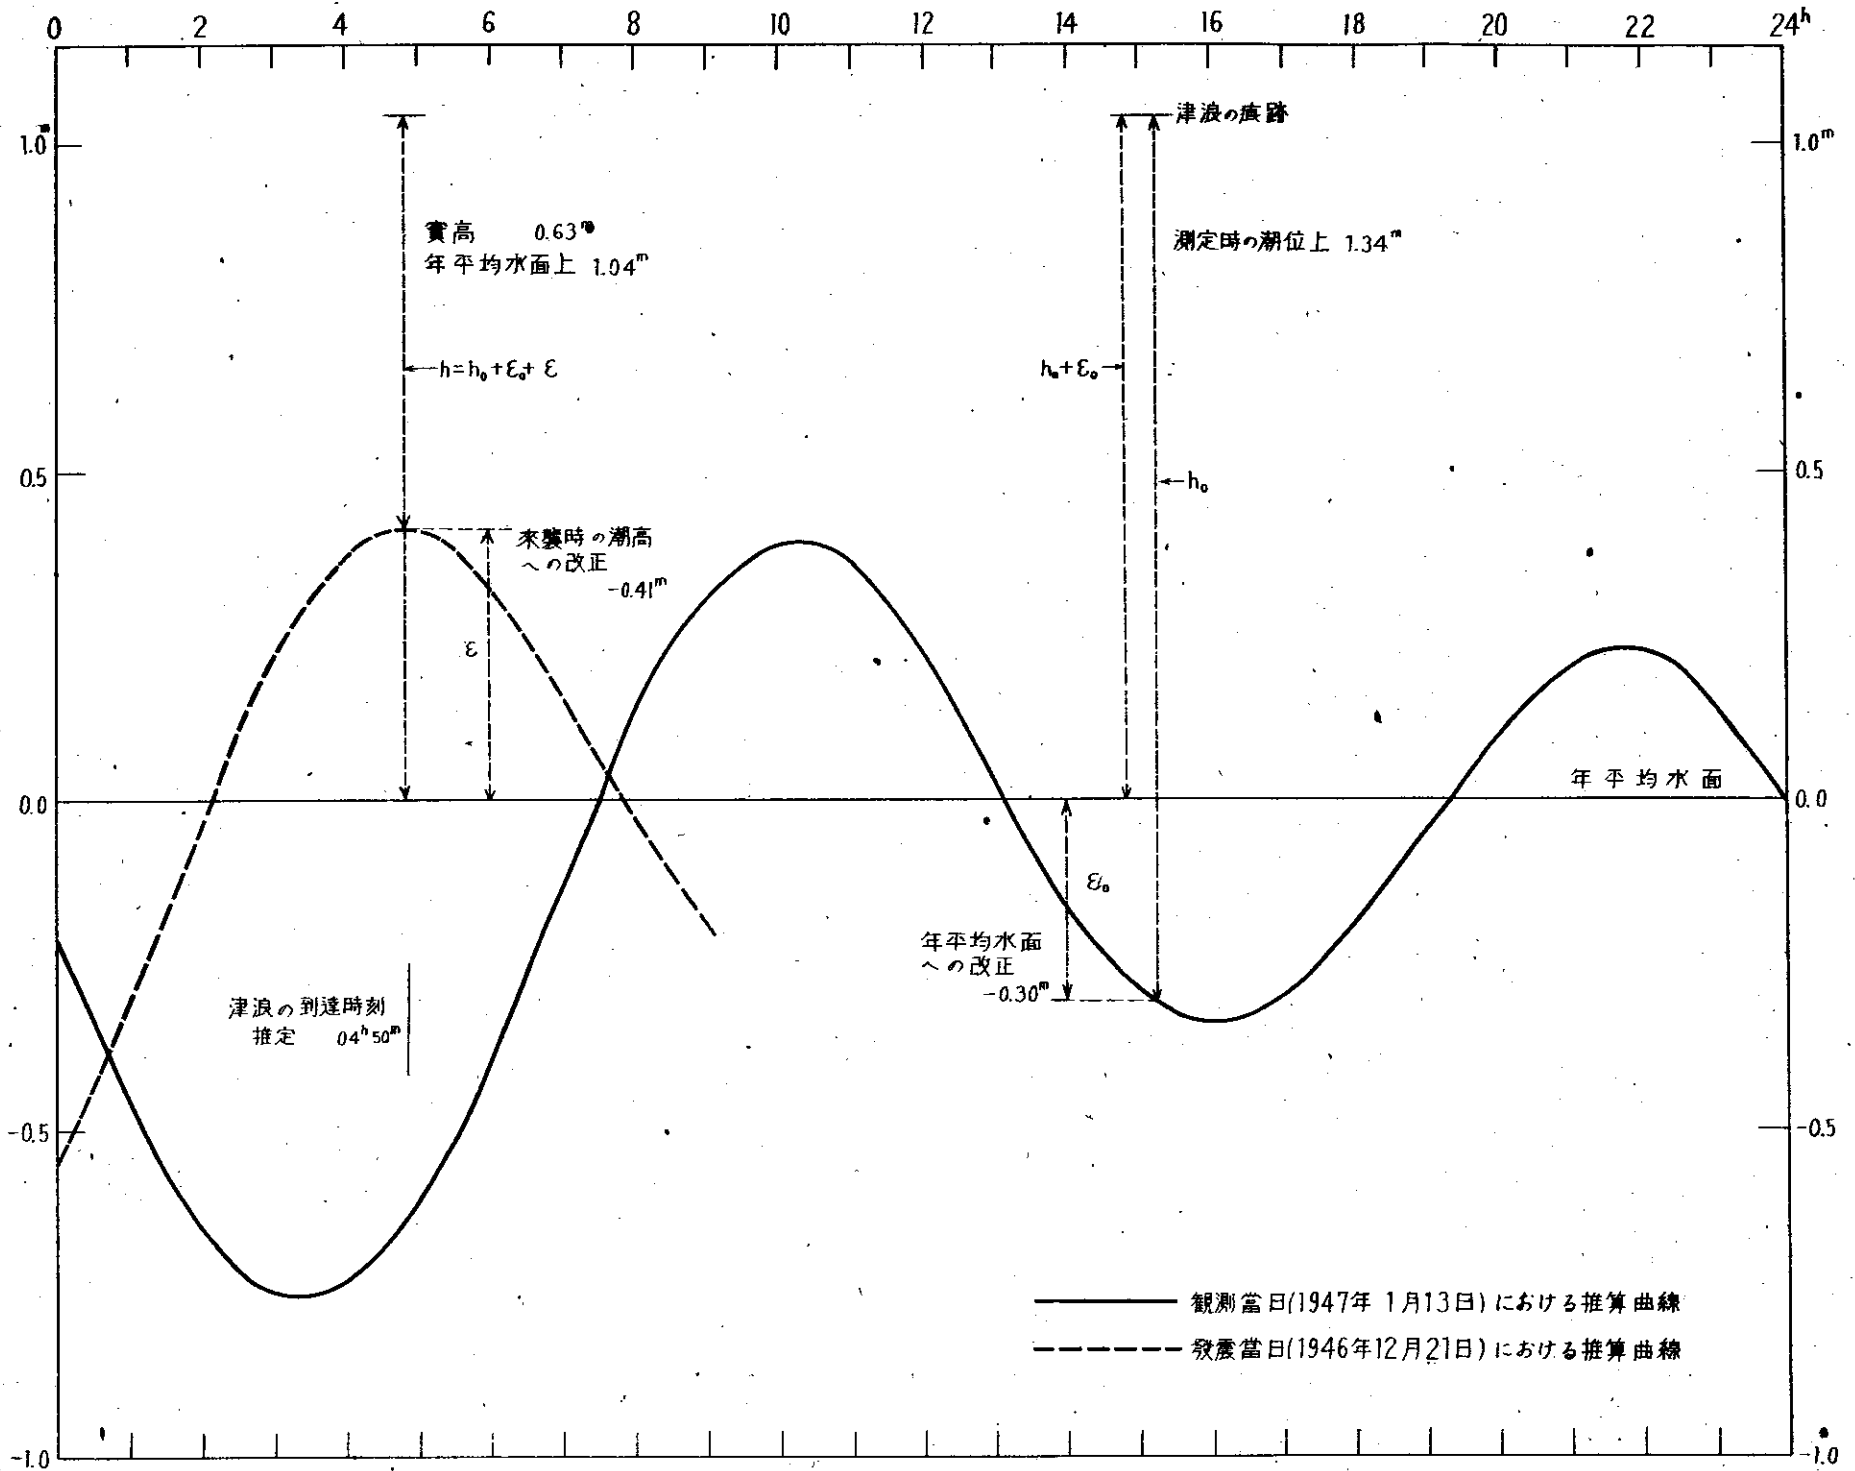
浜島における例

附圖に浜島に於ける實例を示しておいた。

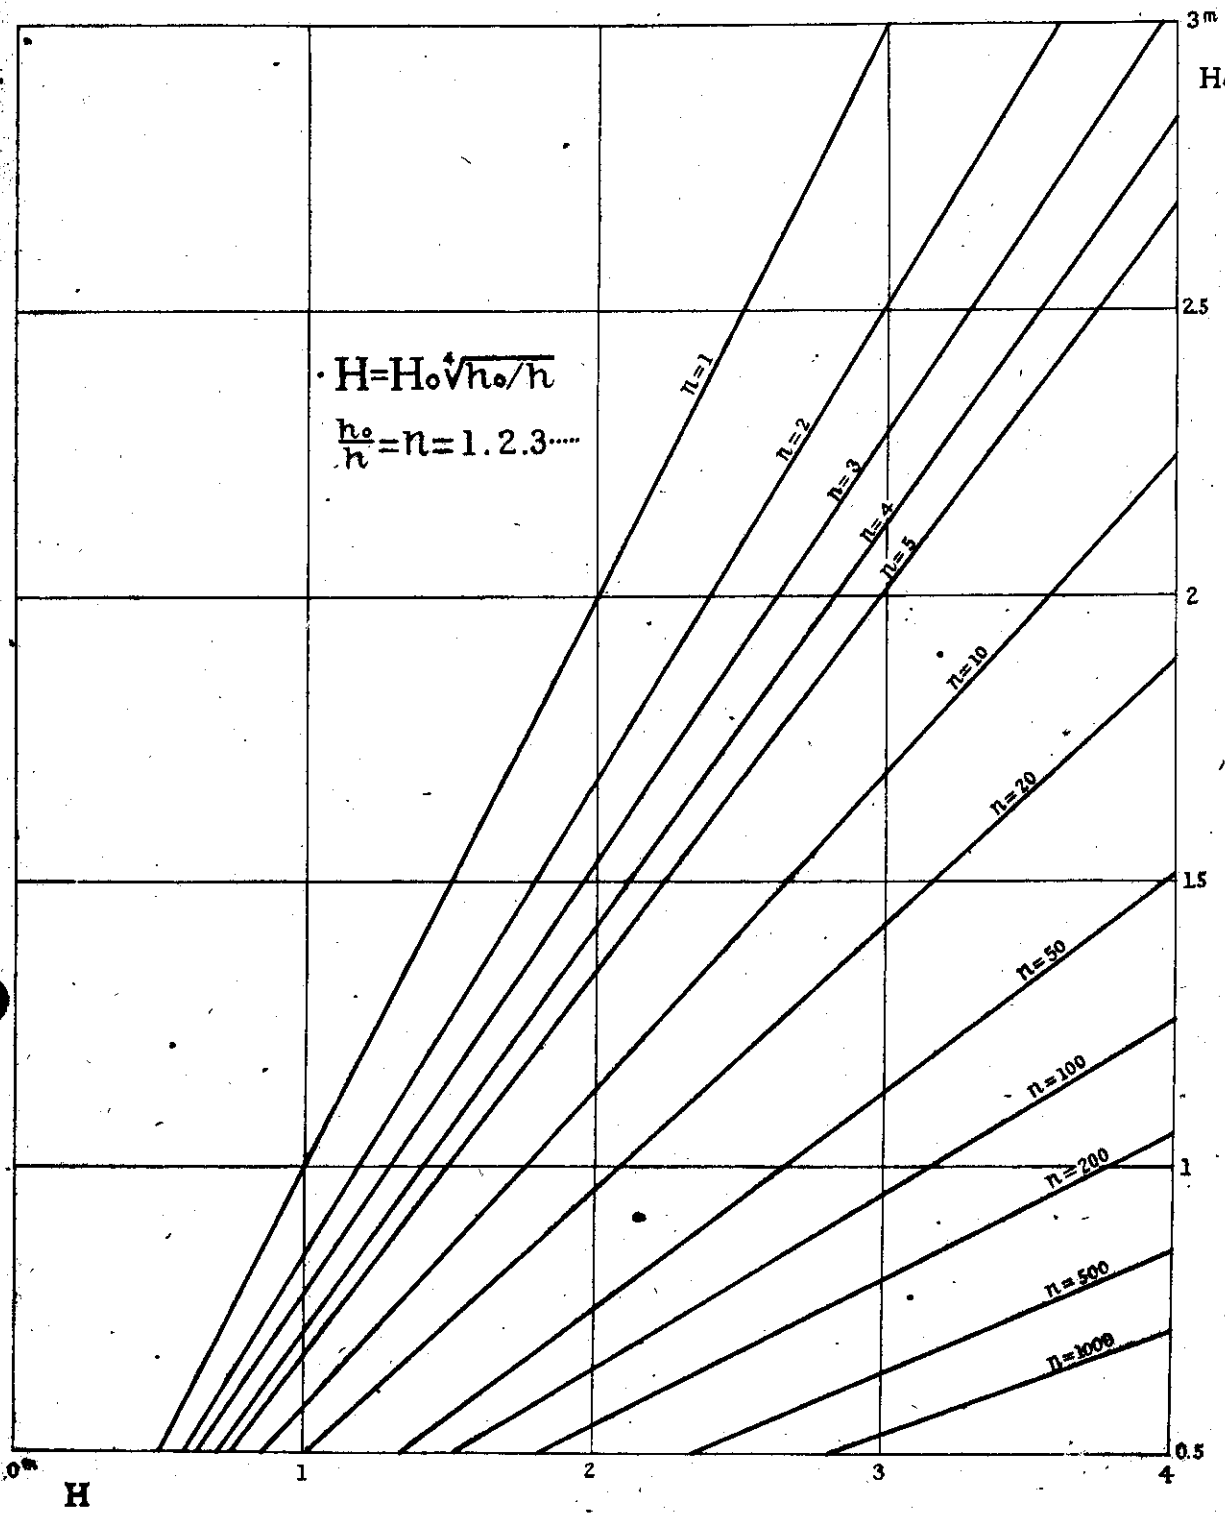
第 1 圖

今回の津浪の浪源を考えて見るに、今各地に到着した時刻よりその各々の浪源を求めると別圖第1の如く波線上に浪源があることになり、その波線の交りが一般に津浪の浪源となるわけである。今この方法により、油津、細島、重須の各驗潮記録並に串本、和具等の閉込みの來襲時刻より浪源を求めると大体潮岬南南西20マイル附近に浪源があることになる。それで今仮りに潮岬南南西20マイルに浪源を仮定した場合、津浪の波面を求めると別圖第1の様になり、之より各地に到着するであろう時刻を圖上で求め、實際の到達時刻とを比較して見ると次の様な結果が得られる。

之を見ると紀伊南端及びそれ以東一帯及び九州南端ではよく一致を見るが、紀伊水道以北及び室戸東岸並に土佐灣西岸等では可なりの差がある。之を説明する一つの方法として、紀伊水道各地の來襲時刻よりして又上記の方法で浪源を求めると、別圖第2の如く伊島、日の御崎の中間附近に別の浪源が求められ、この第2の浪源を仮定した場合、紀伊水道沿岸各地への到達時刻を比較すると次の様になる。

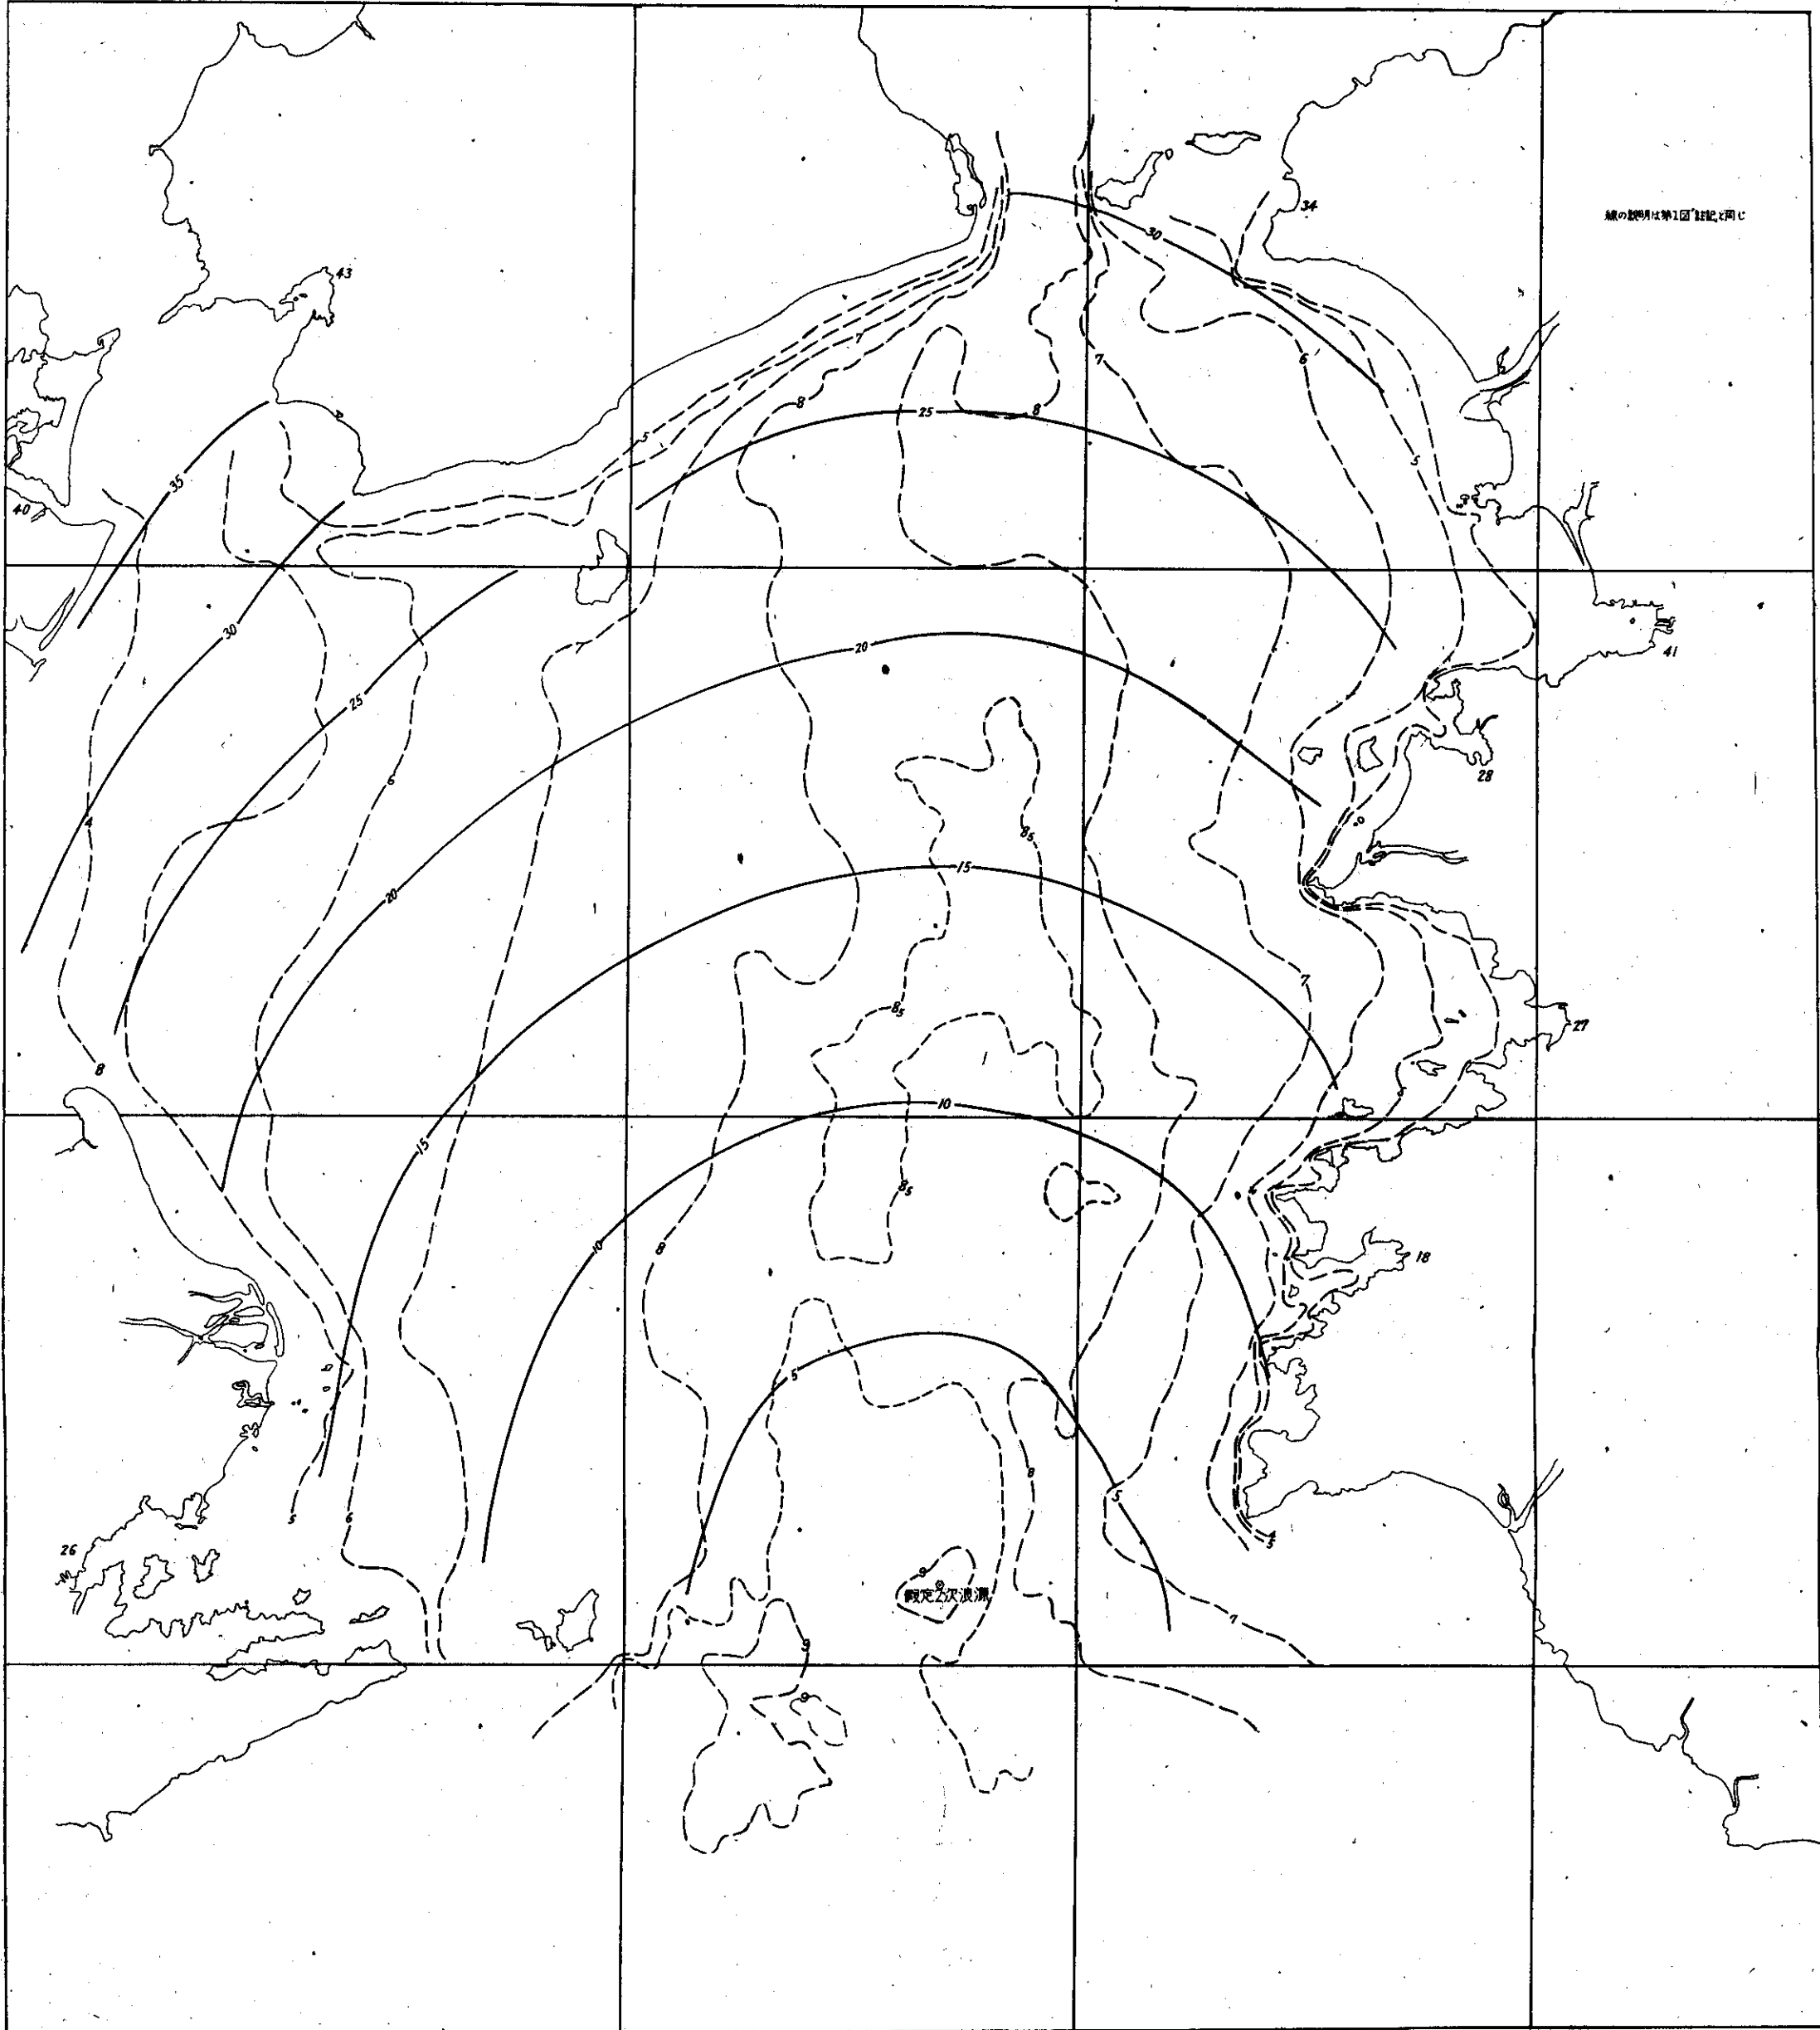
第2圖

- (註)
1. 断線は1000より求めた等深線である
単位はm
 2. 実線は測深も測定した場合の測深の5分
断線の深さである
 3. 括弧内の数字は測深の末位時刻(最後単位分)
である
 4. 数字は測深も測定した場合の図上で求め
た末位時刻(最後単位分)である

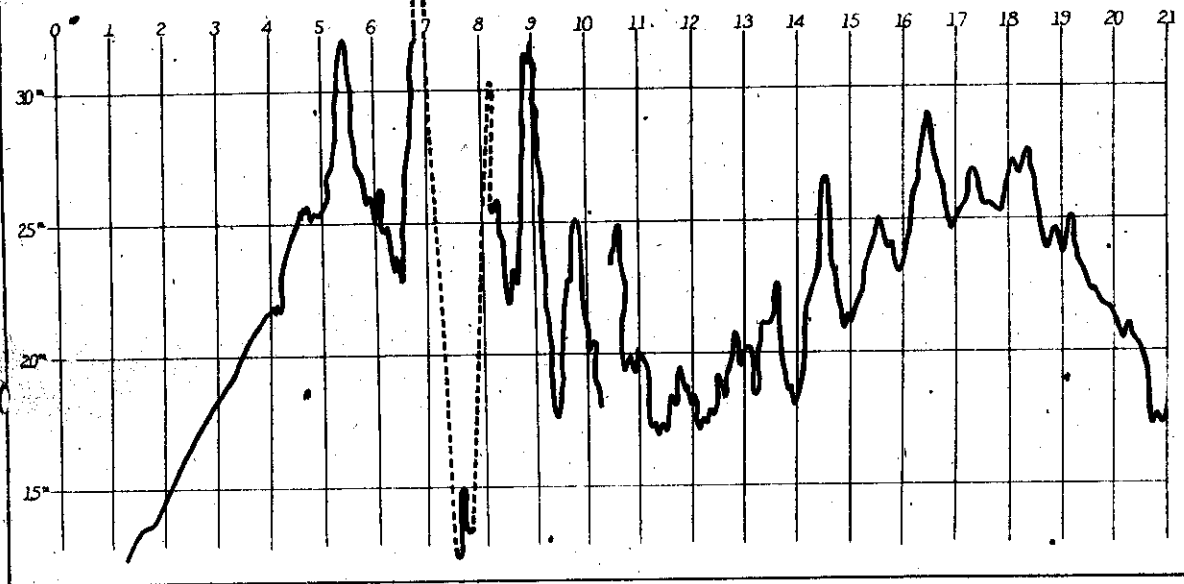
宇和島

12月21日 時刻修正 +20"

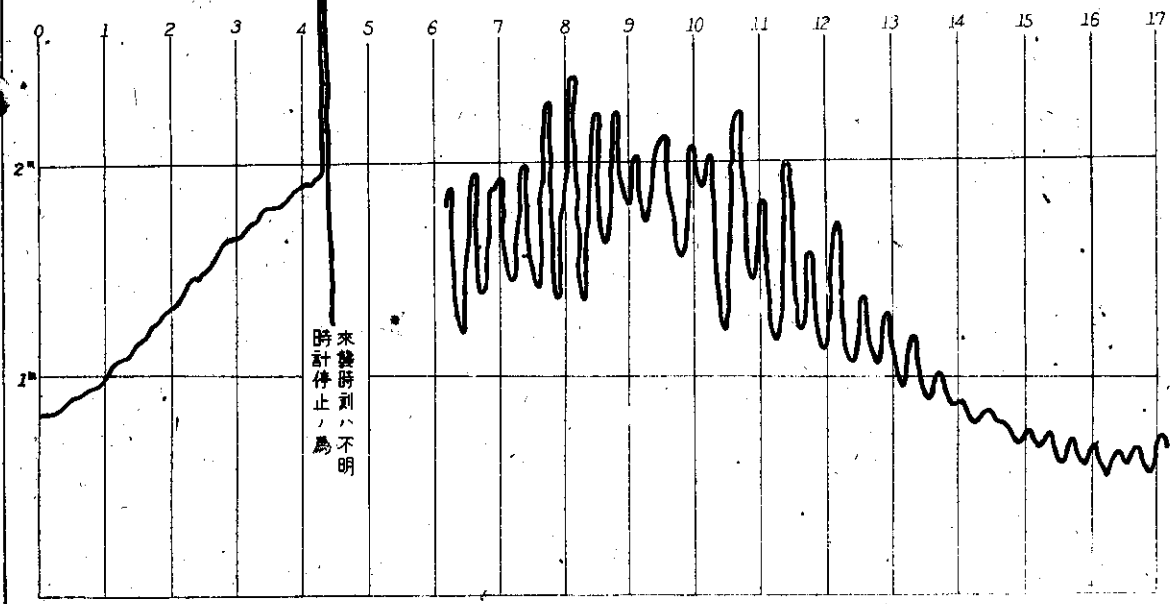
時刻不明
時計停止ノ為

清水 驗潮器の時計故障の爲その來襲時刻は知り得なかつたが、町民の言によれば震後20～30分で第1波來襲し、大きいもの5回位、第2波が最高で津浪は道路の一部に浸水した程度で波高1.83メートルを測つた。之をML上に換算すると2.33メートルとなり、測候所での實測ML上2.42メートルと略一致する。従つて同町の被害も他に比し僅少であつた。

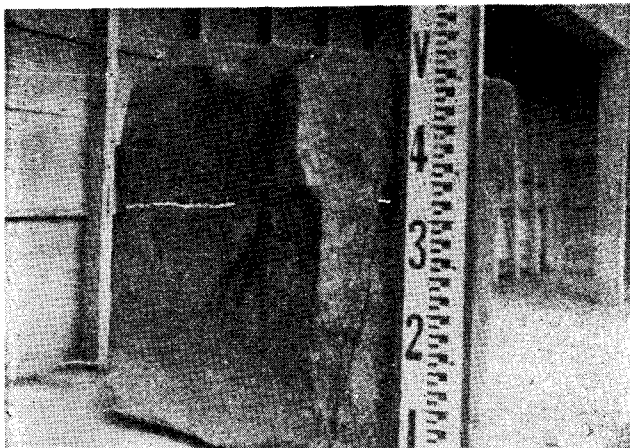
No. 1

津浪の高さ 0.69 メートル (ML 上 1.09 メートル)
土地の高さ ML 上 0.78 メートル

鳥羽中之郷に於ける津浪の痕跡の一例

鳥羽では津浪というよりもむしろ大潮程度で、震後25~30分にて第1波來襲、大きいもの3回、第2波が最大であつた。浸水区域は中之郷のみで、この中之郷は大潮時では常に浸水するという。その津浪の高さも地面上約30センチメートルで(附圖 No.1) 驗潮所横の大井氏宅前での津浪の高さは0.69メートル(ML上1.09メートル)であつた(寫真 No.1参照)。

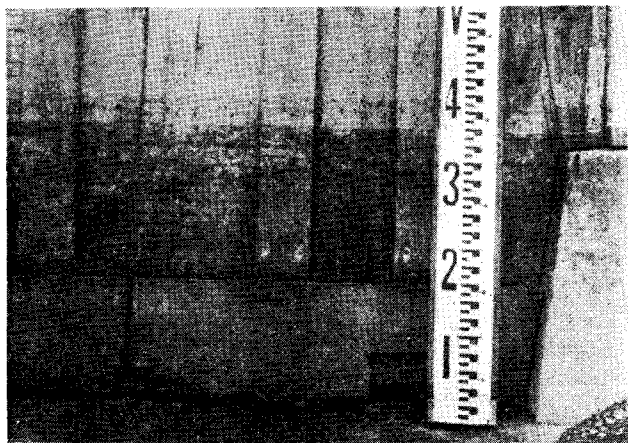
津浪の高さ 1.43 メートル (ML 上 1.94 メートル)
土台の高さ ML 上 1.46 メートル

尾鷲港岸壁附近の津浪の痕跡

- 尾鷲灣 尾鷲を始め、引本、矢口、須賀利等の調査をそう合すると、津浪は大體震後20分位で来ており、第2波が最大であつた。其の回数も8回前後で、最初引潮か押波かは尾鷲、矢口では引かずに来たといひ引本、須賀利では引いてから来たといふ。津浪の高さは附圖 No. 2 に記載してあるが、尾鷲では1.48メートル(寫眞 No. 2 参照)、引本町では0.78メートル、引本浦奥の矢口では2.29メートル、又須賀利では1.11メートルである。東海地震の時の津浪の痕跡によれば、引本では2.57~2.83メートル、矢口では4.23~5.63メートル、須賀利では3.96~4.34メートルとなつておる(但しML上である)。勿論可なりの月日を経ておるから幾分の誤差はまぬかれない。

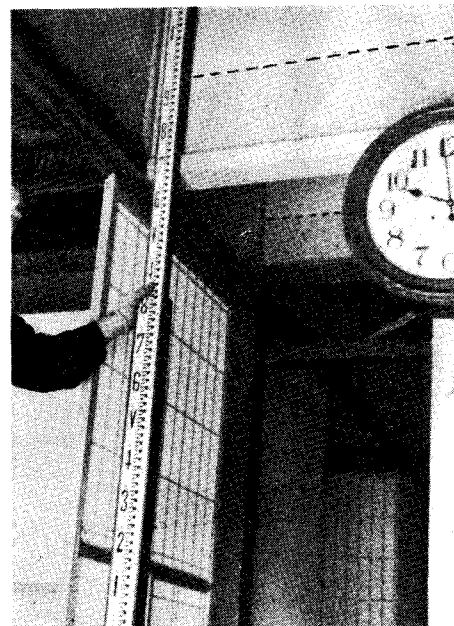
賀田部落東端の家屋内の津浪の痕跡
(東海地震時のもの)
今回の津浪は之より1~2メートル程低い

- 賀田灣 灣口の盛松が戦時中一村あげて三木浦附近に移轉したため、灣口の津浪の高さを測定し得なかつたのは残念であるが、灣内各部落での調査の結果は、津浪は賀田部落での押波性を除いては他は殆ど高潮性であり、震後20~30分位というのが多い。回数は大小合せて七、八回で、第3回目又は第4回が最大であつた。津浪の高さは賀田3.59メートル、曾根2.83メートル、古江2.53メートル、三木里2.59メートル、名柄2.31メートル、梶賀2.17メートル、三木浦2.14メートルをそれぞれ最高とするが、詳細は附圖 No. 2 にのせてある。東海地震の津浪は賀田では非常に大で、ML上6.28メートルに達していた(寫眞 No. 3 参照)。梶賀ではML上3.30メートルであつた。

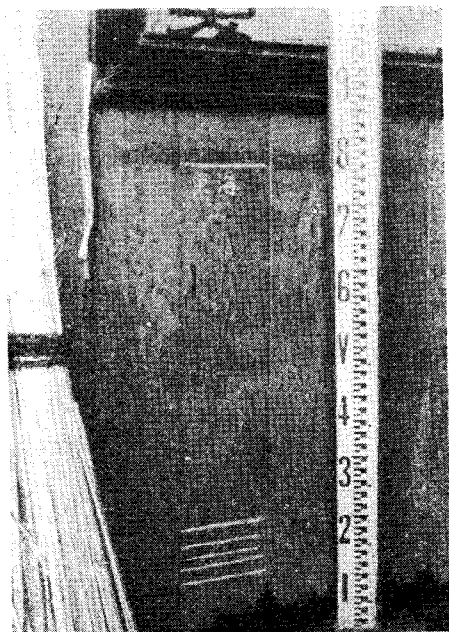
勝浦市中に於ける津浪の痕跡
一番上の痕跡は東海地震の時の津浪のもの、下の5本が今回の津浪のもの、今回の津浪の高さ1.67メートル（ML上2.05メートル）東海のものML上2.61メートル

第1波の來襲前僅かの引潮を見た。震後約10分にて第1波來襲、大きいもの4回ばかりで、第2波が最高である。津浪の高さは1.60メートル程度（詳細附圖No.1及び寫眞No.4参照）。東海地震の時の津浪の方が今次の津浪より約60センチメートル高い。

勝浦 第1波の来襲前僅かの引潮を見た。震後約10分にて第1波来襲、大きいものの津浪の高さは最低3.24メートルから最高4.53メートルに及んでおり、各場所に於ける高さは附圖 No. 1 に記しておいた(寫眞 No. 4 参照)。丁度大島巡航船棧橋附近に大毎新聞社浸潮標があり、之より津浪の高さを測定して3.67メートルを得、又附近民家の痕跡より測定して3.69メートルを得た。よく一致する参考までに掲げた。

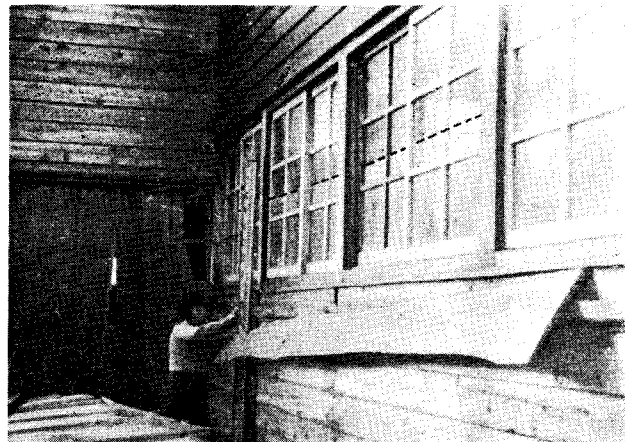
No. 5

津浪の高さ2.73メートル（ML上3.15メートル）
地面の高さML上1.17メートル

浦神湾奥の一民家に残れる津浪の痕跡

浦 津浪来襲前僅かに引いた様子だという人と、全然引かずに高潮性にやつて来たという人とがあり、その眞疑は不明である。10~15分で第1波来襲、その状態は満潮のはげしい程度であつたと。大きいもの四、五回で、第1波が最大、併し第3波が最大だという人もある。
津浪の発達しそうな灣であつたので、灣内各地の津浪の高さを測定した。幸い東海地震時の津浪の痕跡も明瞭に残つていたので併せ測定した(詳細は附圖 No. 3 及び寫眞 No. 5, 6 参照)。その比較を次に掲げる。

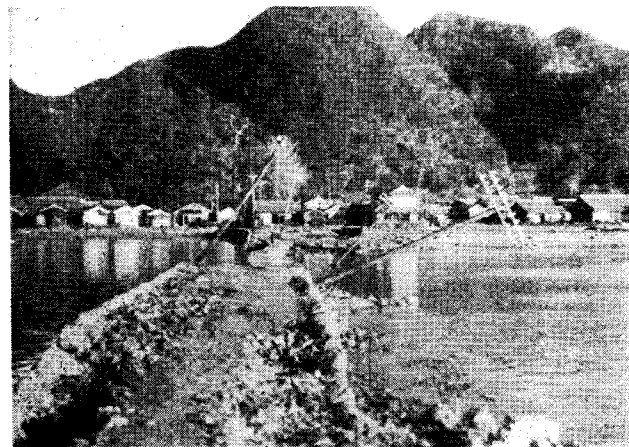
No. 6

浦神に於ける津浪による堤防の決潰

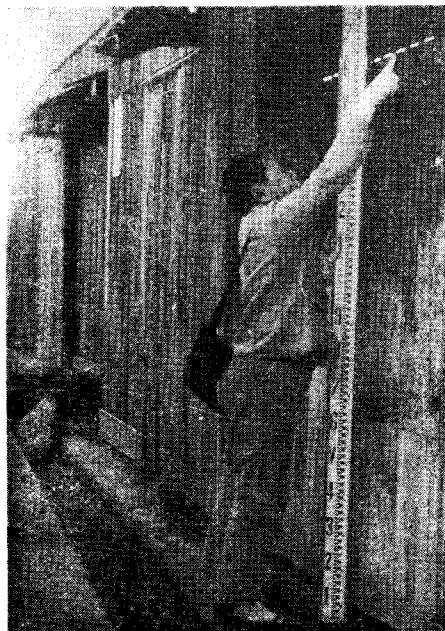
周参見に於ける津浪の痕跡
津浪の高さ3.61メートル (ML上3.94メ
ートル) 地面の高さML上2.33メートル

- 周 参 見 震後5分位たつてから海水が引き、次に山の如く押し寄せて来た。大きいもの3回、第2波が最高であつた。津浪は周参見川に沿うて氾濫し、家屋の8割に浸水を見る。津浪の高さは場所によつてかなりの相違あり、海岸附近の松林の防波堤上の民家では津浪の高さが最も高く5.32メートルであるも、川口附近の民家では3.61メートル、町役場では2.96メートルとなつておる(附圖 No. 3 及び寫眞 No. 7 参照)。併し二、三十トン級の木造船が高さ4メートルの鉄橋を越えて田畑に乘し上つている所を見れば津浪の高さは4メートル以上と見て差支えない。

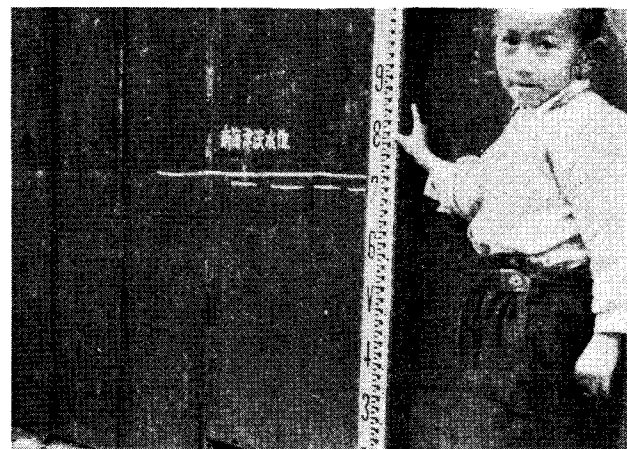
津浪の高さ3.28メートル (ML上3.60メートル)
地面の高さML上2.99メートル

串本市内の家屋に残された津浪の痕跡

津浪の高さは最低3.24メートルから最高4.53メートルに及んでおり、各場所に於ける高さは附圖No.3に記しておいた（寫眞No.8参照）。丁度大島巡航船棧橋附近に大毎新聞社浸潮標があり、之より津浪の高さを測定して3.67メートルを得、又附近民家の痕跡より測定して3.69メートルを得た。よく一致する参考までに掲げた。東海地震の時の津浪の高さは今次のものより数十センチメートル低かつた由である。

- 申 本 地震と同時に小浪が出来て、まもなく満潮の様に来たという人と、初め僅かに引いて後徐々に高潮性でやつて来たという人がある。潮岬附近にいた漁船の話では大きなうねりを感じたという。とにかく顕著な引潮の現象は認め難く、仮りに引潮の現象があつたとしても僅かなものであると推定される。來襲時刻も5~10分で5回ばかり来ており第3回目が高潮である(附圖 No. 3 及び寫眞 No. 8 参照)。

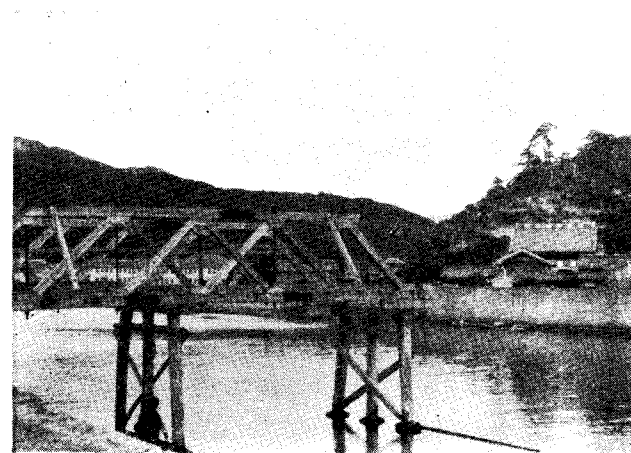
No. 9

日和佐港奥に於ける津浪による流失橋梁

- 日和佐 震後15分位して引き波を伴わずに突然來襲した。大きいもの3回位で第3波が最高であつた。津浪の高さは2.05メートルが最高(寫眞 No. 9参照)。安政元年の津浪は附近の由岐では2丈の高さであつたが、今次のものは12尺程であつたと。
- 浅川 四國阿波沿岸では最も津浪の高かつた所であつた。灣の形が理想的なV型で、津浪の発達しそうな所である。灣口の鯖瀬では津浪の高さ2.90メートルであるが(同所の砂濱での推定位置での高さは4.1メートルとなる)、灣奥では4.88メートルとなり、約2メートル高くなつている。之が爲浅川村では殆ど全滅に近い被害を被つた(寫眞 No. 11及び附圖 No. 7参照)。

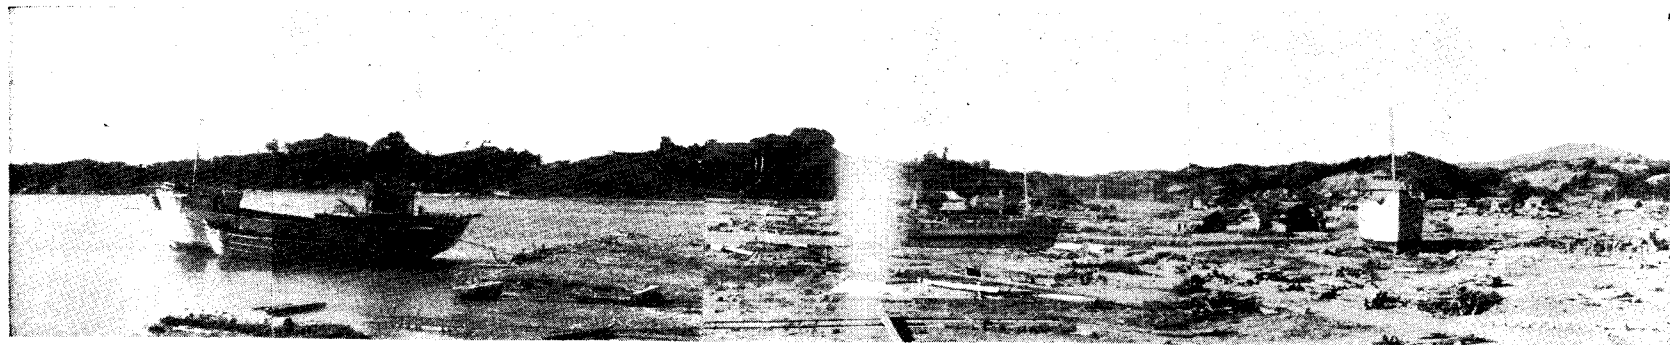
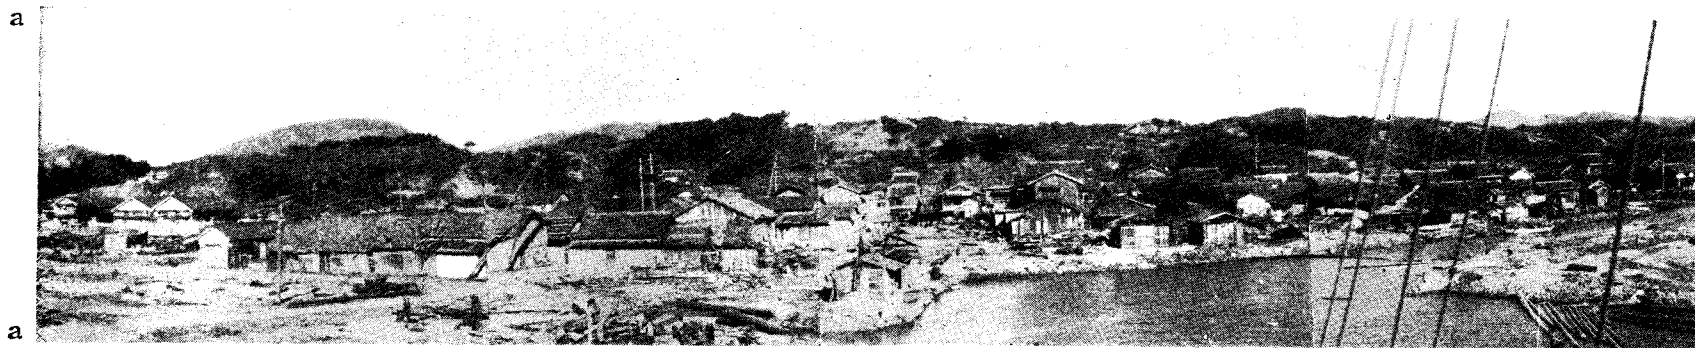
文里港新庄村の津浪の跡

- 所附近では3.14メートル、灣奥の橋谷では3.61メートル、浸水区域の北端では2.39メートル、東端では2.60メートル、南端では2.52メートルとなつている（附圖 No. 4 及び寫眞 No. 10 参照）。
- 今から約90年前安政の地震時の津浪は更にぼう大なものであつたという。
- 田 辺 震後10分位して（人により20分ともいう）一度海水が引いて後第1波が來襲した。回数は3回以上で第3波が最大であつた。津浪は会津川に沿ひ逆行し、附近民家に浸水した。その高さは2.5～2.6メートル程度である（附圖 No. 4 参照）。

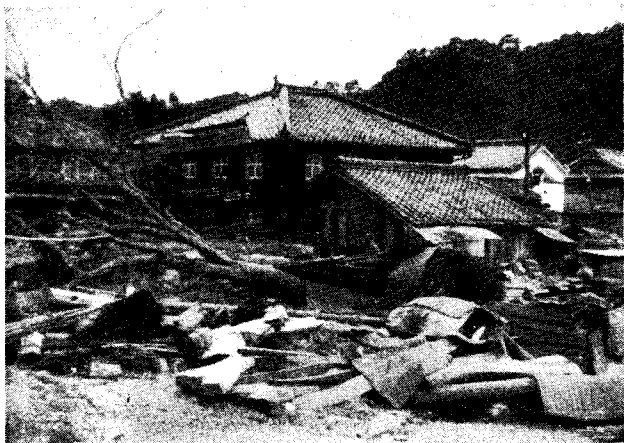
No. 11

浅川村の津浪による被害

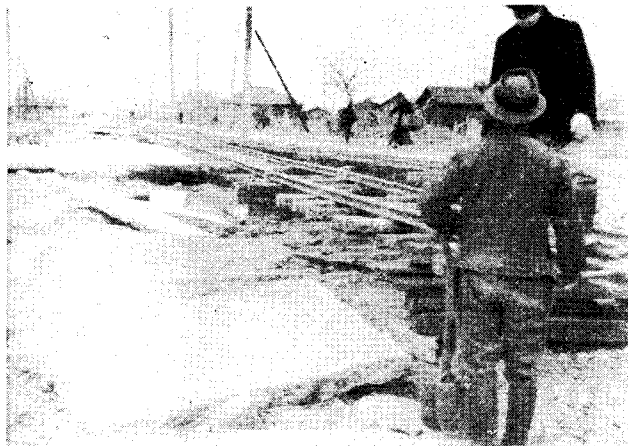
No. 12

高知市に於ける被害

- 高 知 高知湊口の浦戸では震後約 30 分位で第 1 波來襲し、その來襲前に海水が引いたといひ、又御壘瀬でも震後直ちに海水が引いたと云つてゐる。回数は 3～4 回で最大波は浦戸では第 3 波、御壘瀬では第 2 波、高知では第 4 波と各々異なつてゐる。津浪の高さは實測によれば浦戸 1.79 メートル、御壘瀬 0.92 メートル、高知 0.6 メートルで比較的低いにも拘らずその浸水区域はぼう大で 1,400 町歩に及ぶという (附圖 No. 9, 10 参照)。水準測量及び岩高測定によつても約 70 センチメートル沈下したことは事實で、之が浸水区域の大きかつた 1 原因であることは疑う餘地がない (寫眞 No. 12, 13 参照)。

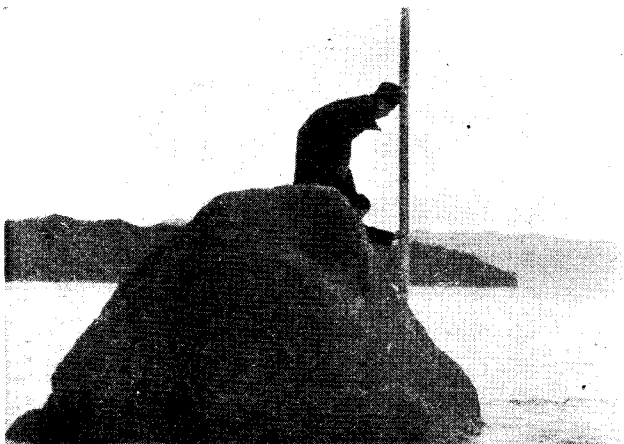
No. 13

高知港口にある狹石（高さ2.5メートル）に於ける測量
今次測量の結果高さ1.9メートルとなり、0.6メートル沈下

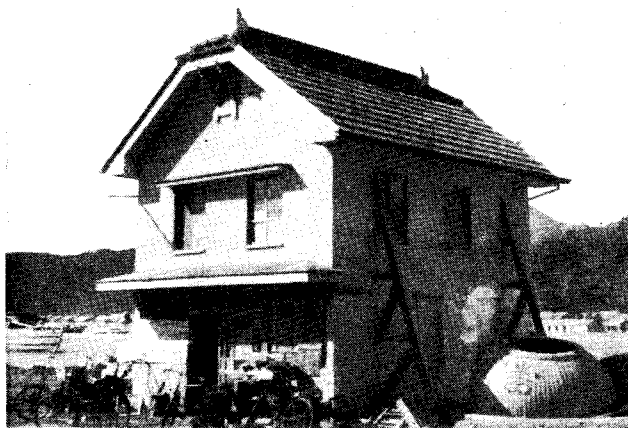
No. 14

新宇佐橋田に於ける津浪の痕跡
津浪の高さ3.90メートル（ML上4.52メートル）

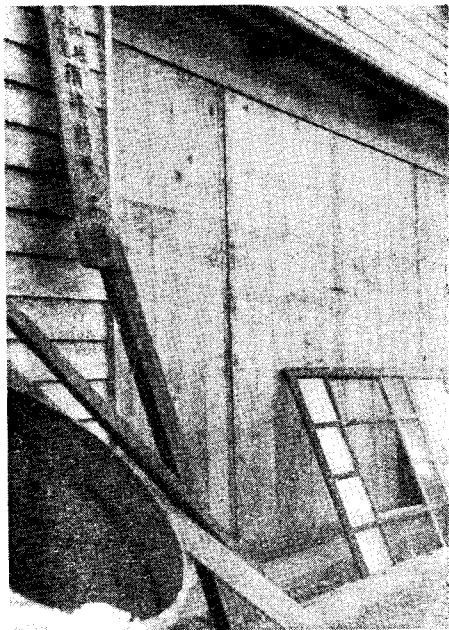
No. 15

須崎町内に於ける津浪の痕跡
津浪の高さ2.90メートル (ML上3.32メートル)

須崎、多の郷 須崎では震後10分位、多の郷では15~20分位で第1波來襲、共に來襲前低潮面より1メートル以上も引いたという。その有様は初め満潮の如く來襲したが、ザーザーという音を立てかなり激しい流れをなして、一度陸上に上つてから水田上を壁の様に突立つて真白くなつて押寄せた。その高さは多の郷での測定によると3.05メートルとなり、須崎では2.96メートルを最高とする（詳細附圖 No. 11 及び寫眞 No. 15, 16 参照）。

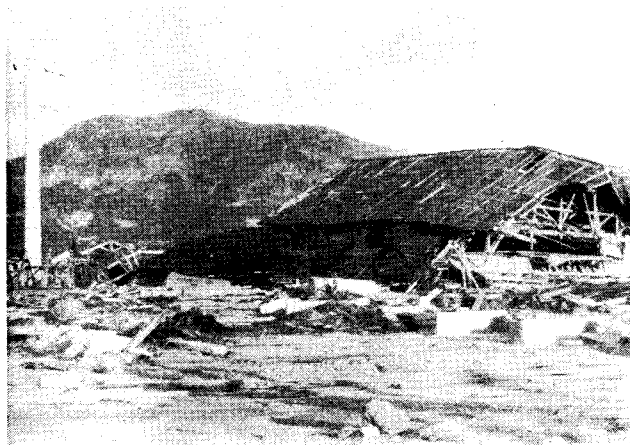
No. 16

須崎多の郷に於ける津浪による被害

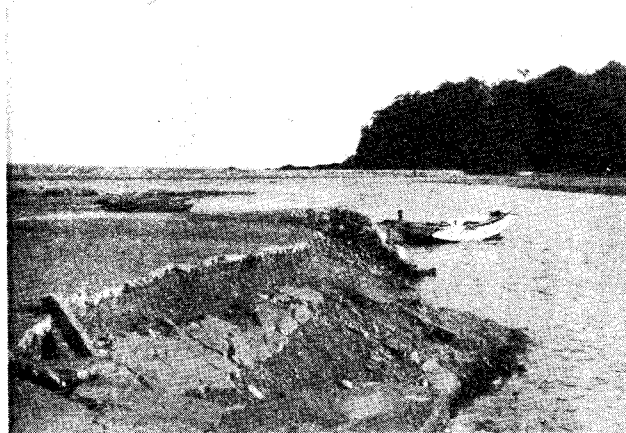
佐賀町に於ける堤防の破壊

奥喜川を3キロメートルも逆行したという。海岸の横浜では津浪の高さ4.7メートルであつたが、之は砂濱上の推定位置より測定したものであるから波の影響があり、之より低いものとする。來襲前の引潮については部落民は引潮を認めており、漁業会では認めていない（附図 No. 12 及び寫眞 No. 17 参照）。

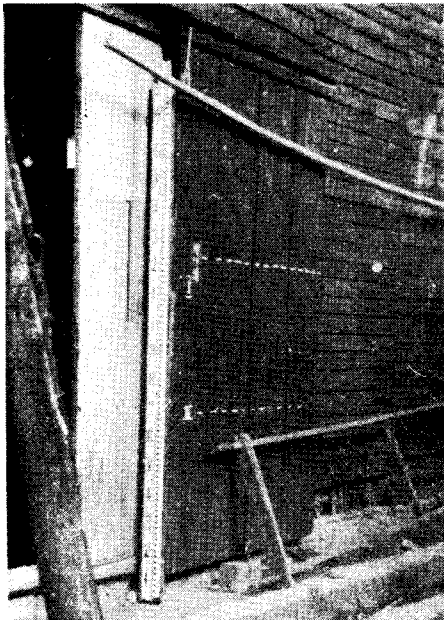
No. 18

浦尻に於ける津浪の痕跡
津浪の高さ 3.93 メートル (ML 上 4.43 メートル)

古満目 普通津浪による被害大な所は足摺崎で終りの如く考えられていたが、予想外であつたのがこの古満目港である。特に灣奥の浦尻での津浪は高さ3.93メートルに及び被害又大であつた（寫眞 No. 18, 19 参照）。古満目では震後30～40分位で第1波來襲し、大きいもの4回で第3波が最高であつた。又第1波來襲前大潮の低潮面より約1.5メートル引いたといふ。又

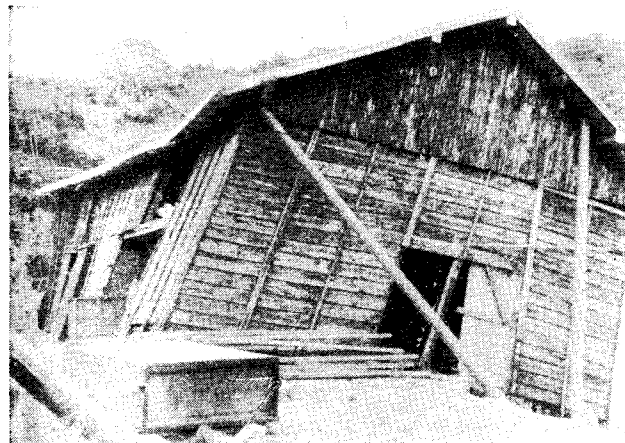
No. 19

浦尻に於ける津浪による被害
