福岡市東区奈多海岸における離岸流について

七海洋情報部
平成28年7月27日

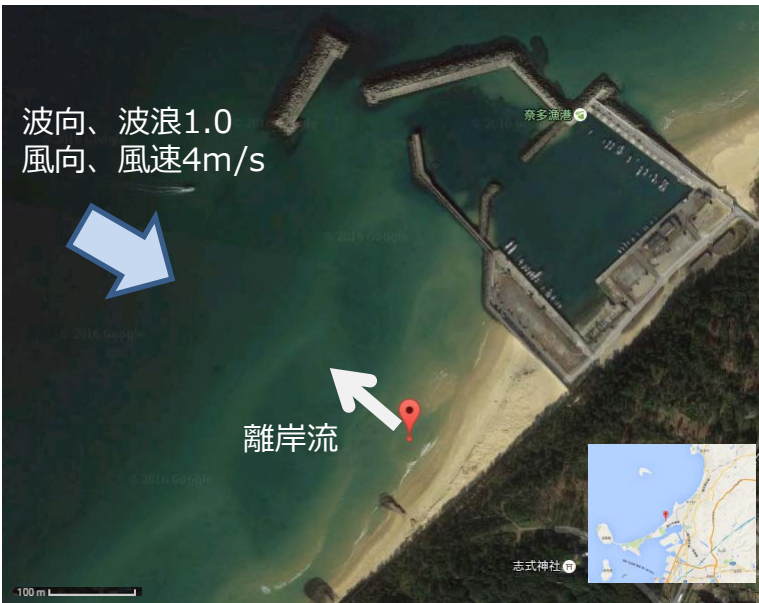
『気象海象』：西北西の風（沖から吹く風）、波も同様、干潮付近の時間帯

『現場状況』：事故付近のみ白波はなく、両側は白波あり

上記のことから、離岸流の発現があったと推察される。
